Proyecto: LM-PIE-UP-P20-2017

## MONITOREO DE LA CONDICIÓN DE 14 PUENTES UBICADOS EN EL TRAMO LA SABANA - SAN RAMÓN RUTA NACIONAL No. 1

Preparado por:  
**Unidad de Puentes  
LanammeUCR**

San José, Costa Rica  
Noviembre, 2017

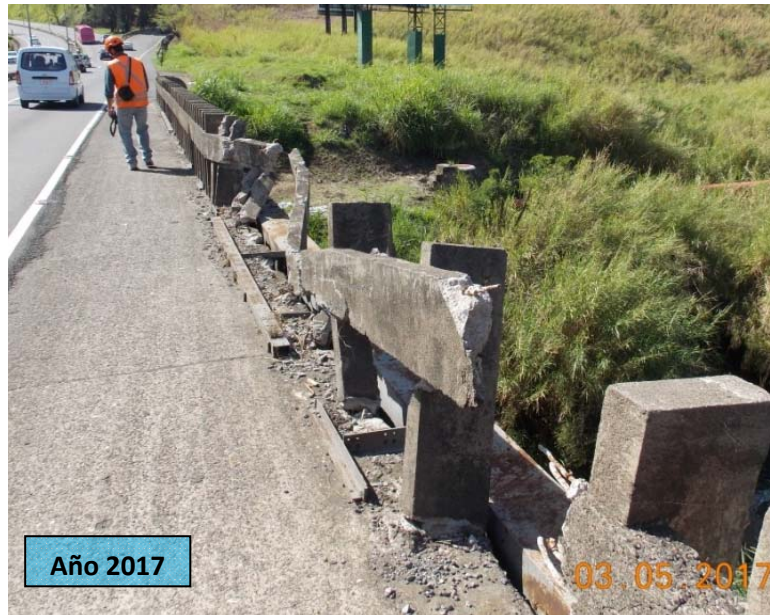
**F3:** Puente sobre el río Torres. Faltantes por impacto en la barrera vehicular en el sentido Alajuela-San José

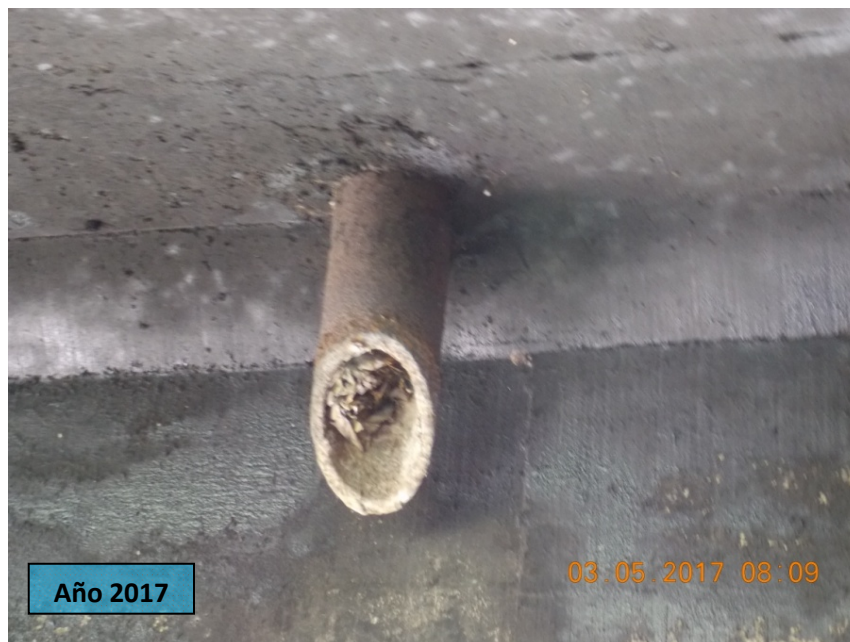
**F4:** Puente sobre el río Torres. Drenajes obstruidos con tapones y sobrecapa de asfalto

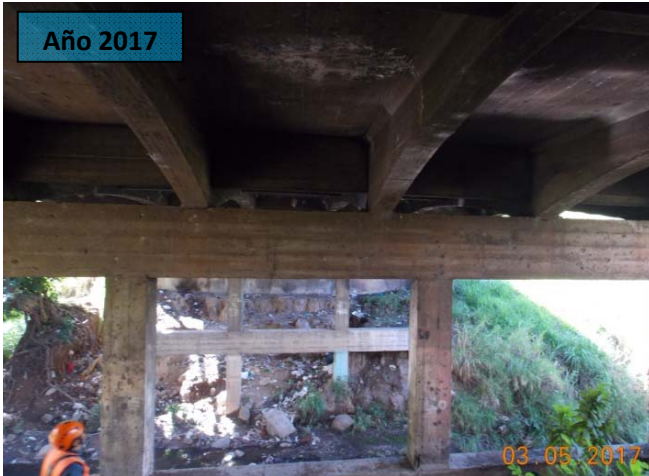
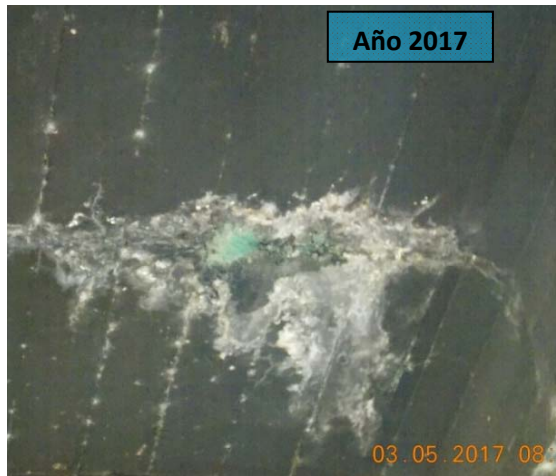
**F5: Puente sobre el río Torres.** Losa presenta eflorescencia y filtraciones de agua, principalmente en los extremos de la losa y en el centro geométrico de la misma. Las filtraciones del centro tienen relación con la acumulación de agua en la zona de la barrera medianera del puente y/o a aspectos relacionados con la construcción de esta barrera

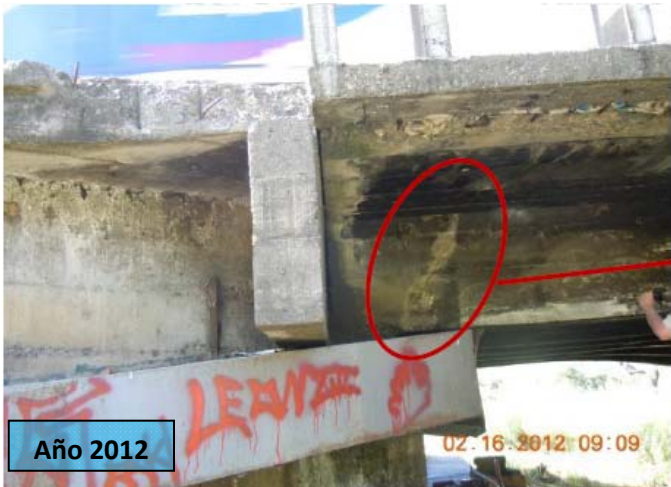
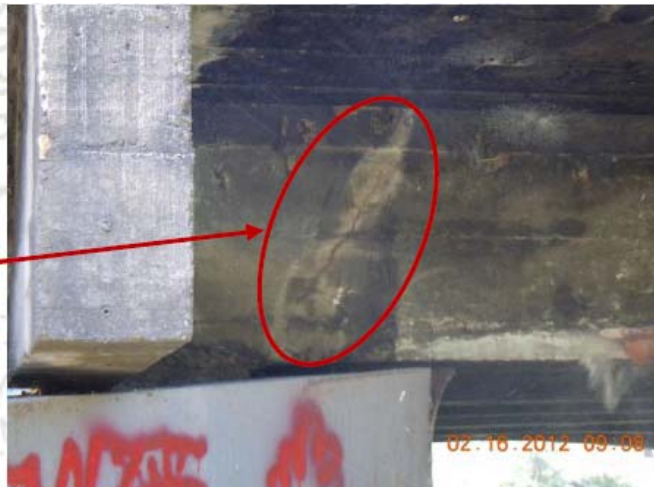
**F6: Puente sobre el río Torres.** Agrietamiento por cortante en los extremos de las vigas junto al apoyo sobre el bastión Sureste (acceso a San José). Imagen reproducida del informe de inspección LM-PI-UP-PC04-2012. La condición de agrietamiento se mantiene al 2017.

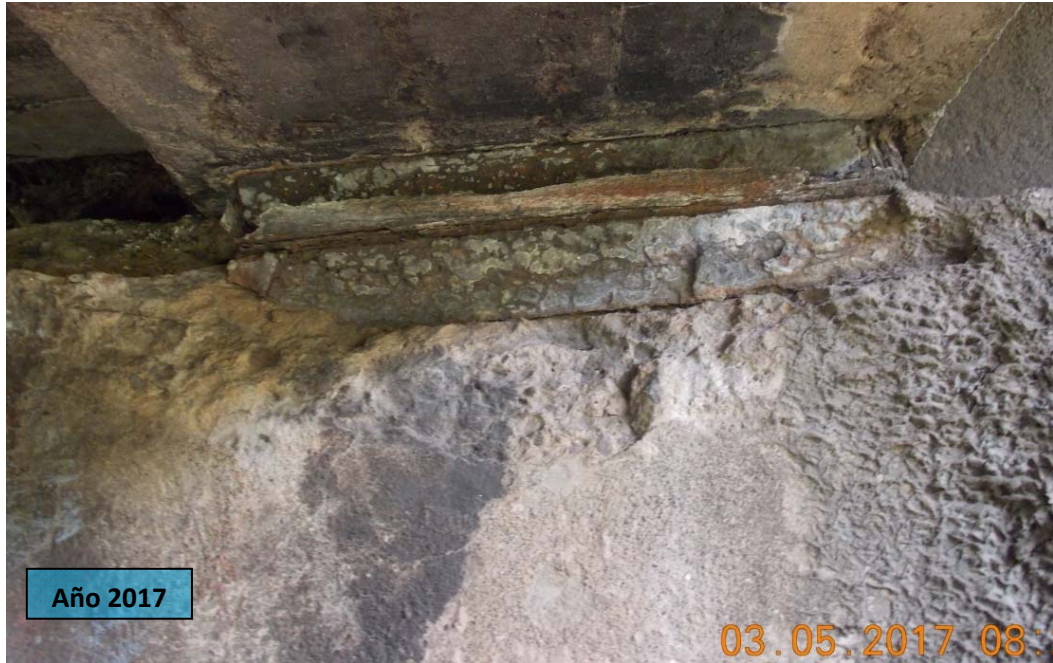
**F7:** Puente sobre el río Torres. Condición de deterioro en el apoyo (Bastión noroeste)

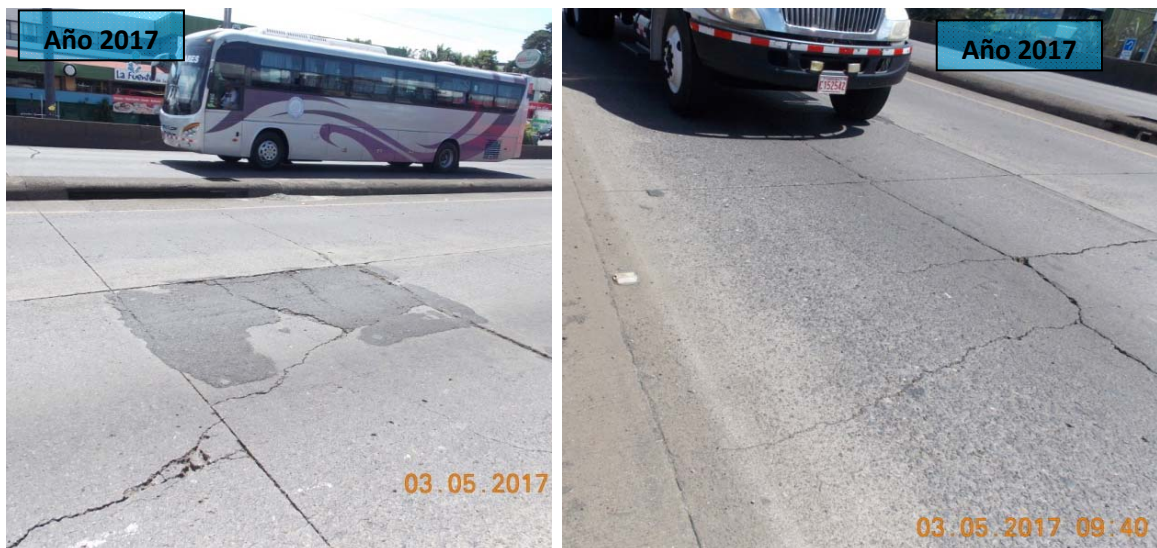
**F8:** Puente Juan Pablo II. Agrietamiento y bacheo en la losa de aproximación del puente en la superestructura con dirección Alajuela-San José, del sector de San José

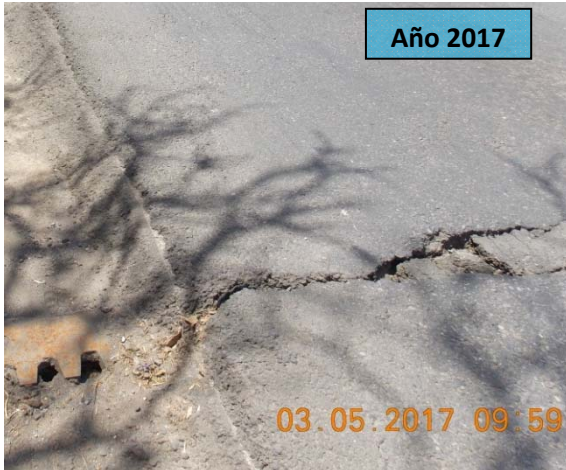
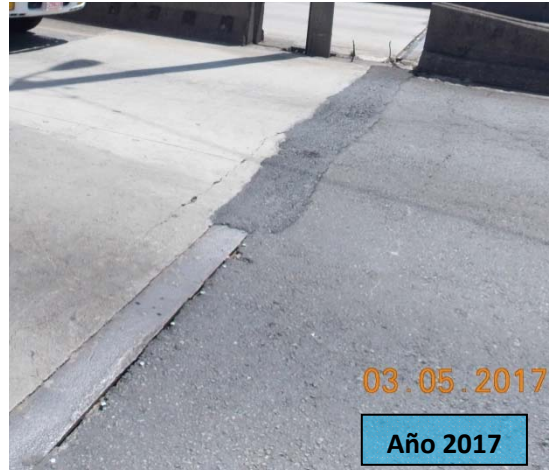
**F9: Puente Juan Pablo II.** Junta de expansión en la superestructura con dirección San José - Alajuela cubierta con una sobrecapa de 15 cm de espesor, del sector de Alajuela. Placa de acero en lugar de la junta dentada original de diseño en superestructura con sentido Alajuela - San José. Se observa una grieta paralela a la junta en la losa del tablero en la reparación reciente; la grieta presenta inclusive pequeños desprendimientos

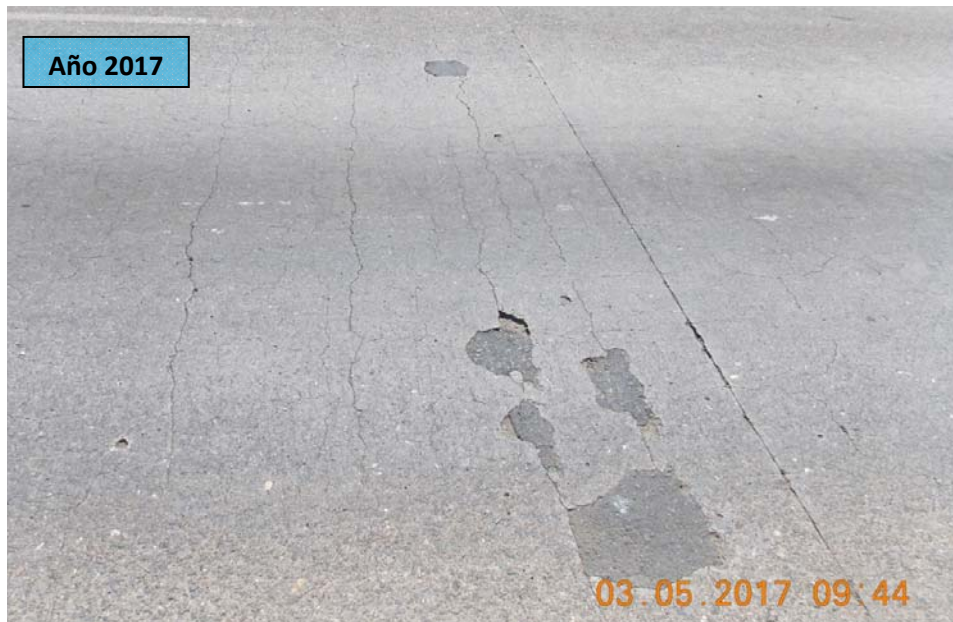
**F10: Puente Juan Pablo II.** Agrietamiento y desprendimiento de concreto en la cara superior de la losa de concreto en la superestructura con dirección vehicular Alajuela-San José

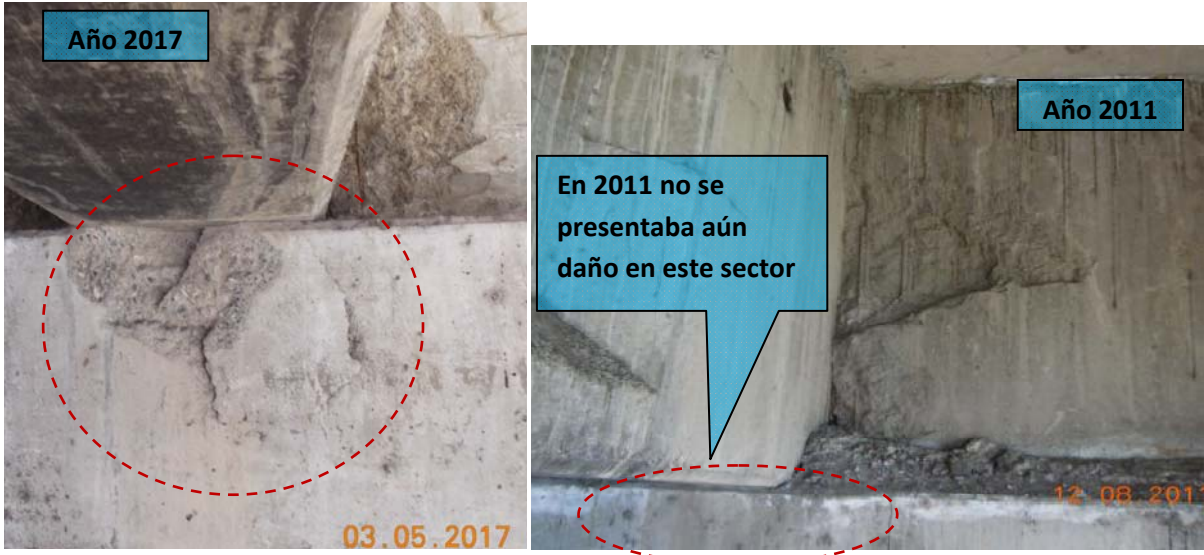
**F11:** Puente Juan Pablo II. Condición del apoyo en el bastión noroeste, en la superestructura con tránsito en dirección San José - Alajuela; la condición de apoyo provoca daño en el cuerpo del bastión por contacto con la viga principal. Este grado de daño no se presentaba aún para la inspección de 2012 aunque si los desprendimientos en las vigas diafragmas (ver figura 23 del informe de inspección 2012)

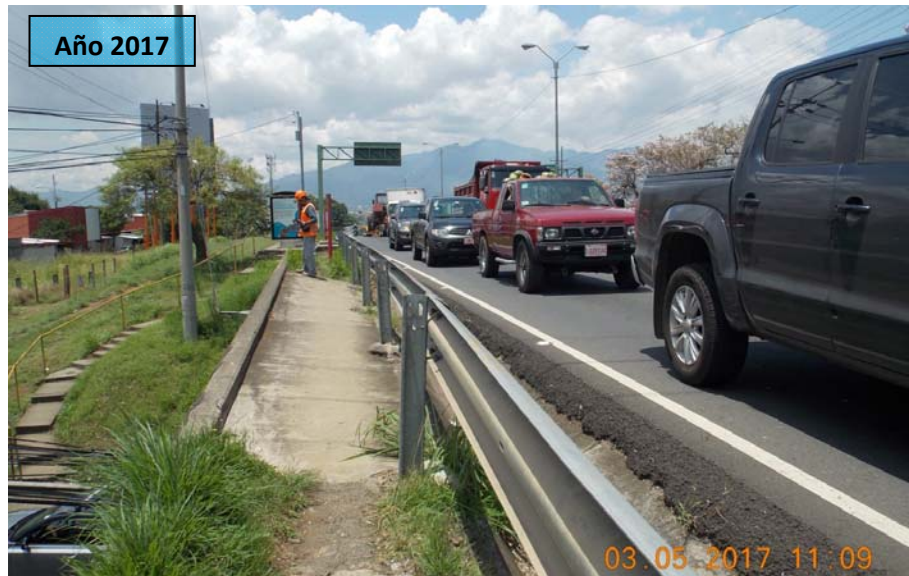
**F12:** Paso Superior sobre Ruta 129. Colocación de barrera vehicular tipo flex-beam

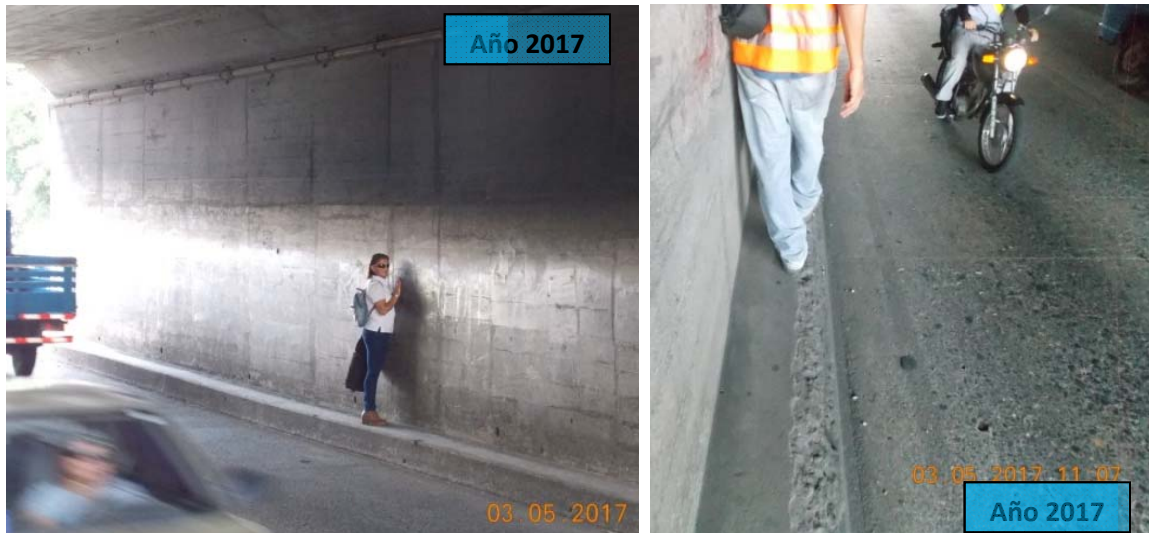
**F13:** Paso Superior sobre Ruta 129. Fotografías evidenciando condición peligrosa de los peatones al utilizar la ruta 129 para cruzar la Ruta No. 1

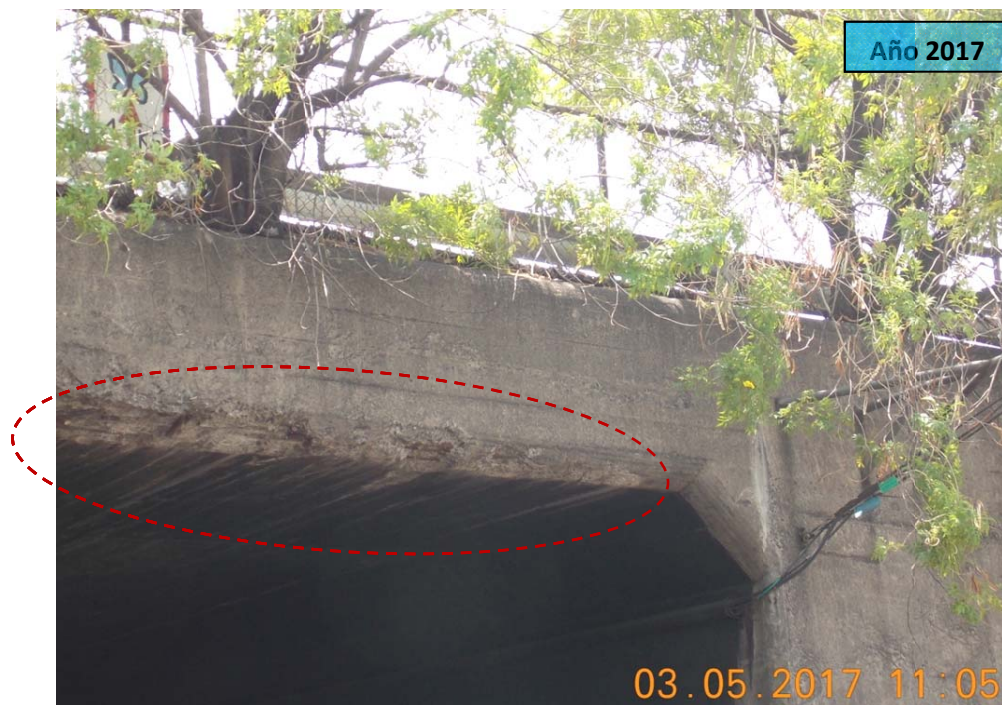
**F14:** Paso Superior sobre Ruta 129. Fotografías evidenciando crecimiento de vegetación sobre la losa del puente y la presencia de impacto vehicular

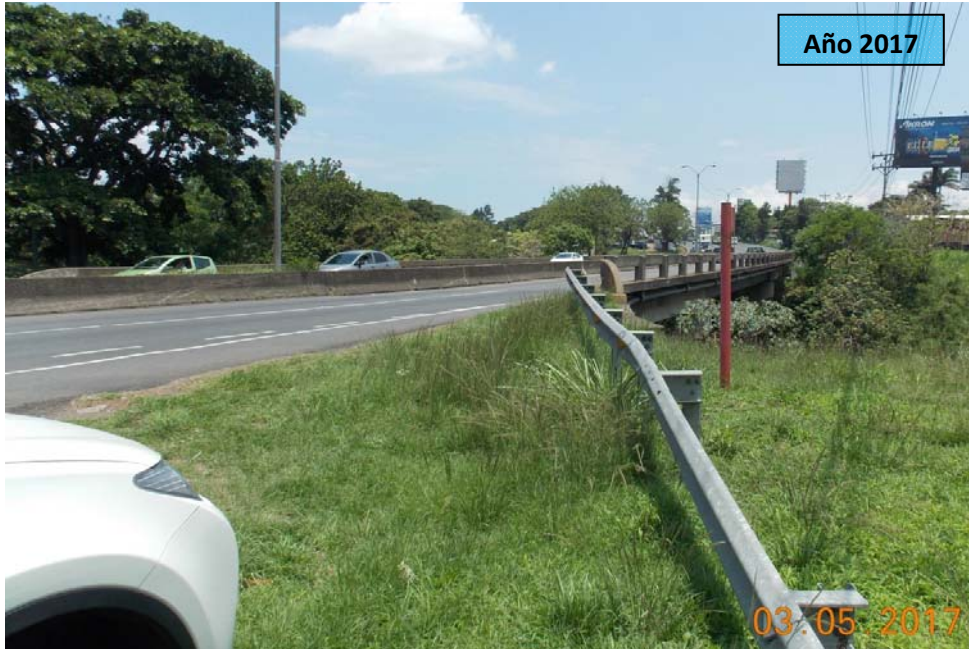
**F15:** Puente sobre el río Segundo. Colocación de guardavías vehicular tipo flex-beam

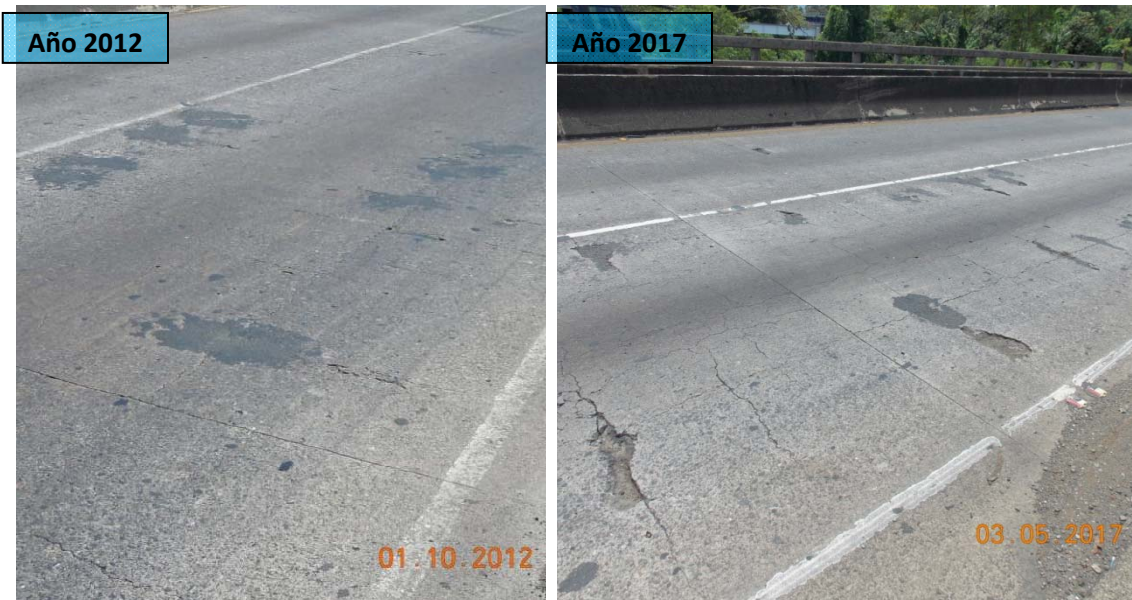
**F16:** Puente sobre el río Segundo. Incremento en la severidad del daño por agrietamiento y desprendimiento en la losa de concreto. Superestructura en dirección Alajuela - San José

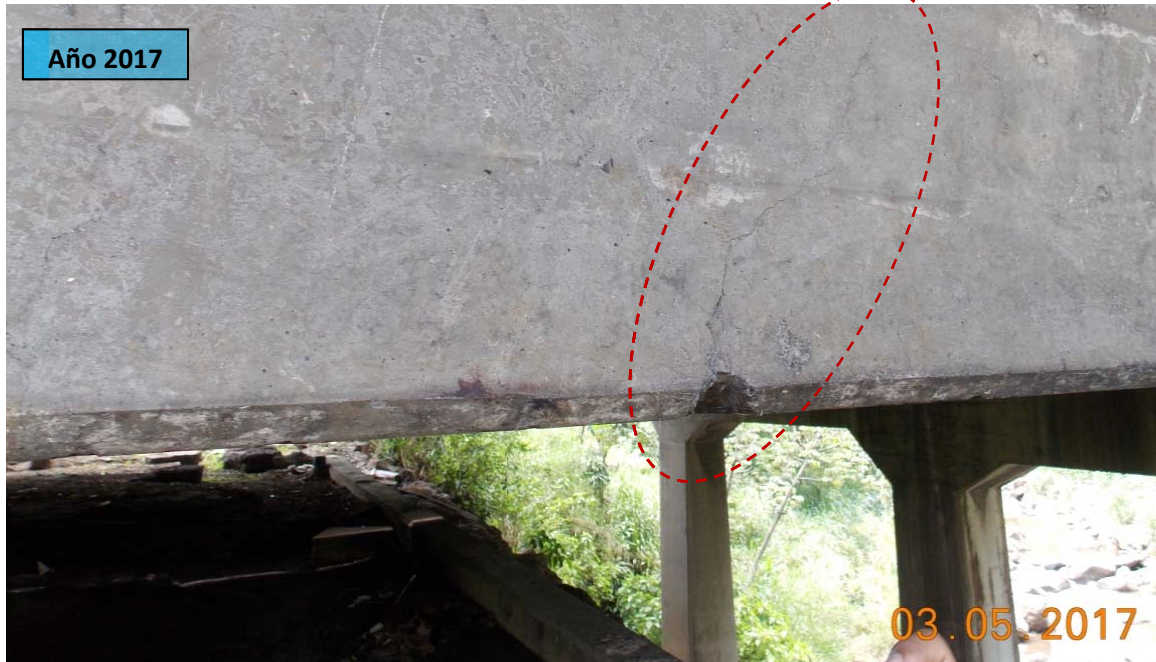
**F17:** Puente sobre el río Segundo. Agrietamiento por cortante y desprendimiento en la viga principal de concreto

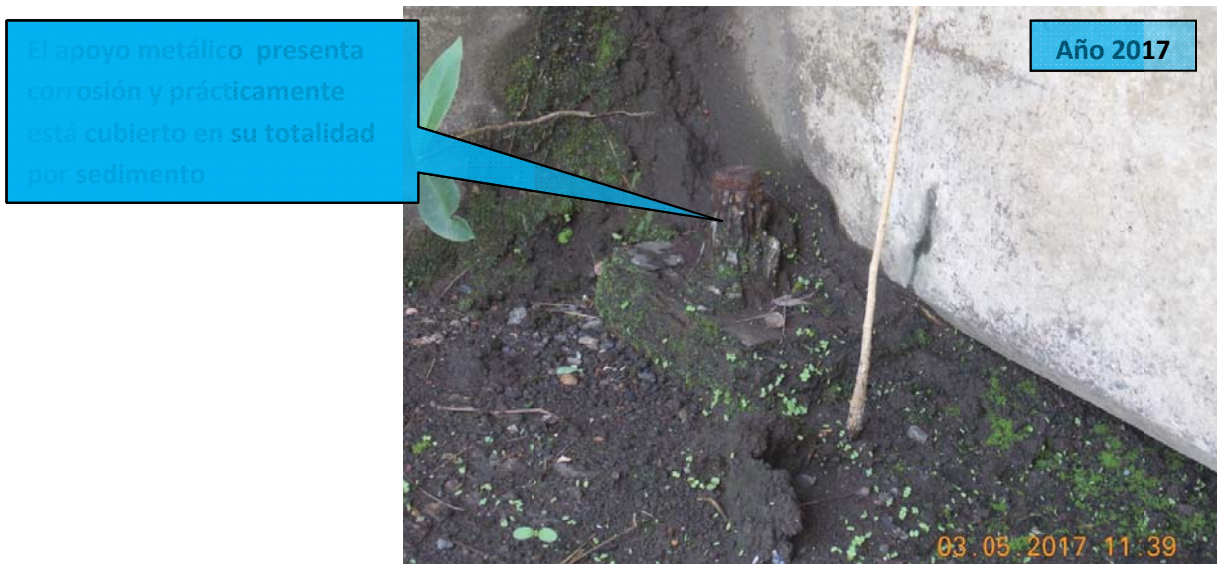
**F18:** Puente sobre el río Segundo. Estado del apoyo de las vigas sobre el bastión en el acceso del lado de Alajuela, superestructura en el sentido Alajuela-San José

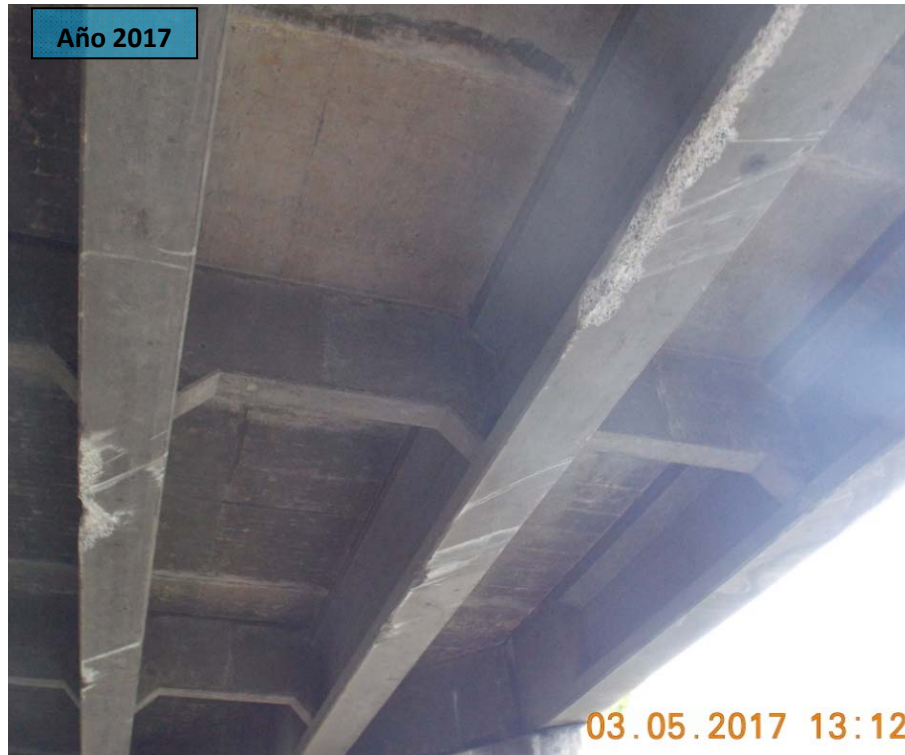
**F19:** Paso Superior Aeropuerto (Entrada Terminal). Impacto vehicular en las vigas principales de la superestructura en la dirección San José - Terminal JSM

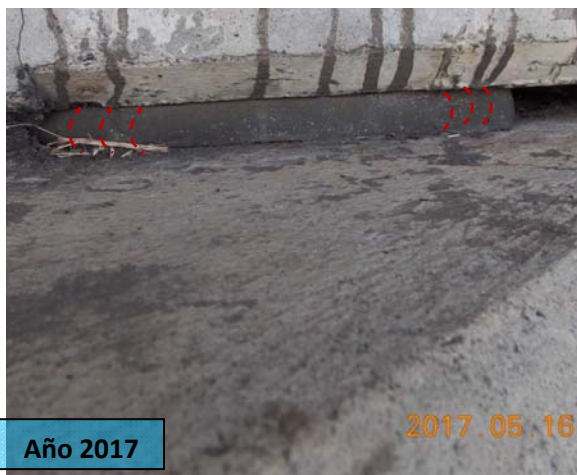
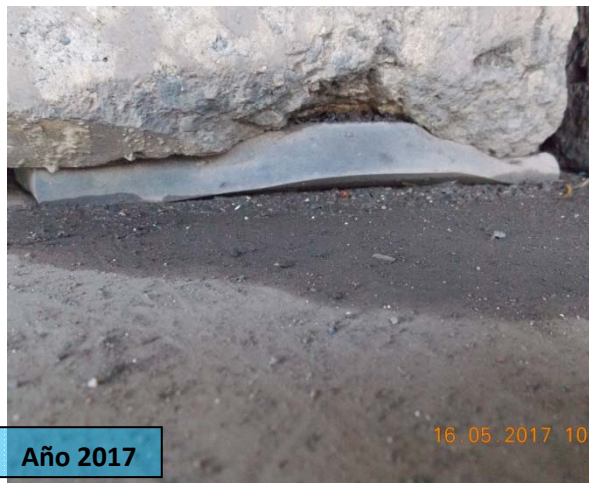
**F20:** Paso Superior Aeropuerto (Entrada Terminal). Apoyo cuya deformación evidencia sobrecarga o pobre desempeño de los apoyos utilizados

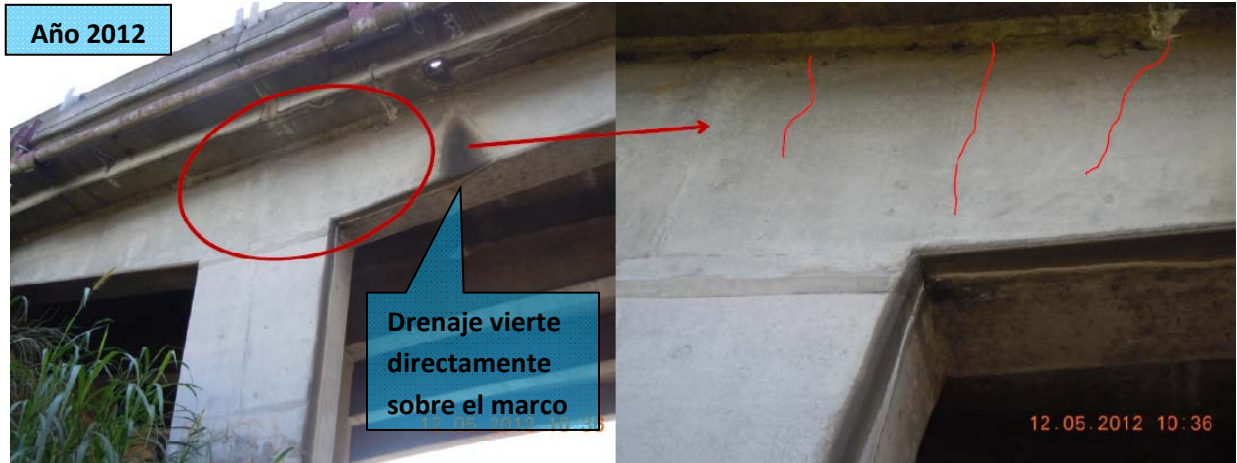
**F21: Paso Superior Aeropuerto (Radial F.O).** Agrietamiento por flexión en vigas principales del marco. Se puede observar también como el drenaje vierte el agua directamente sobre las vigas de concreto reforzado. Imagen del Informe de inspección. La condición se mantiene.

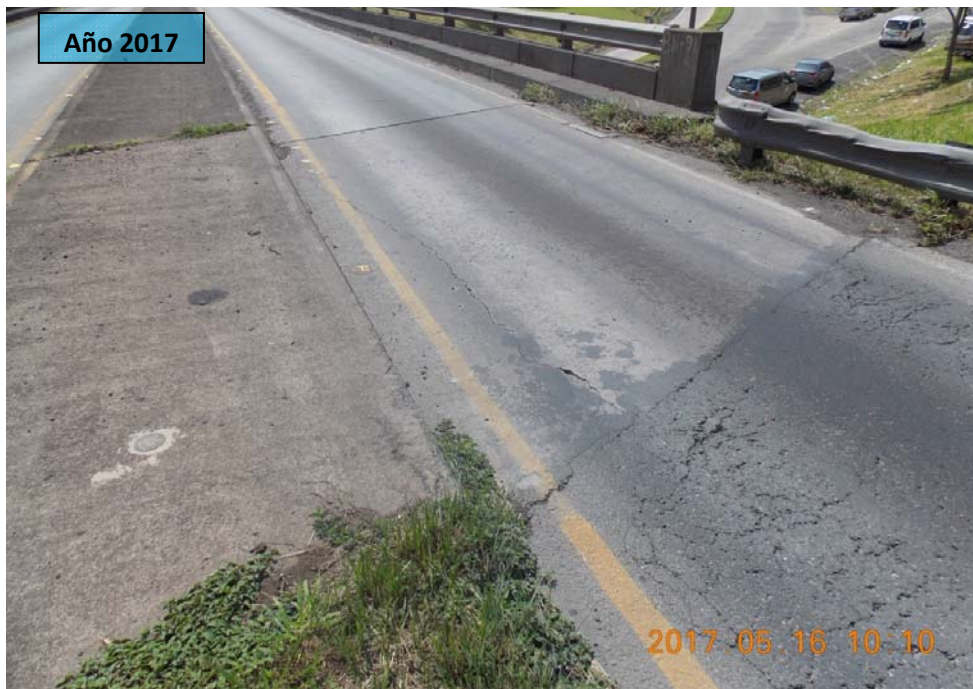
**F22: Paso Superior Aeropuerto (Radial F.O).** Deterioro en la losa de aproximación, el pavimento del acceso y la junta en el sentido San Ramón - Alajuela

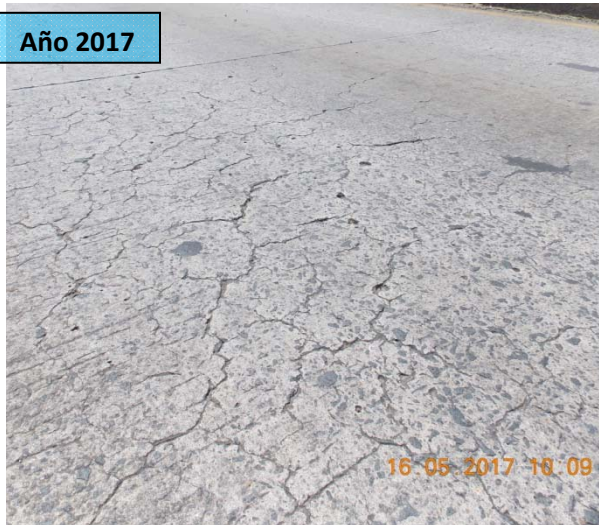
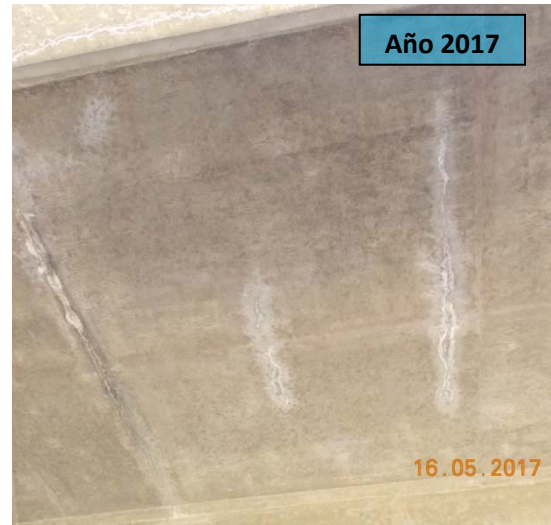
**F23:** Paso Superior Aeropuerto (Radial F.O). Agrietamiento en dos direcciones y eflorescencia en el tablero del puente

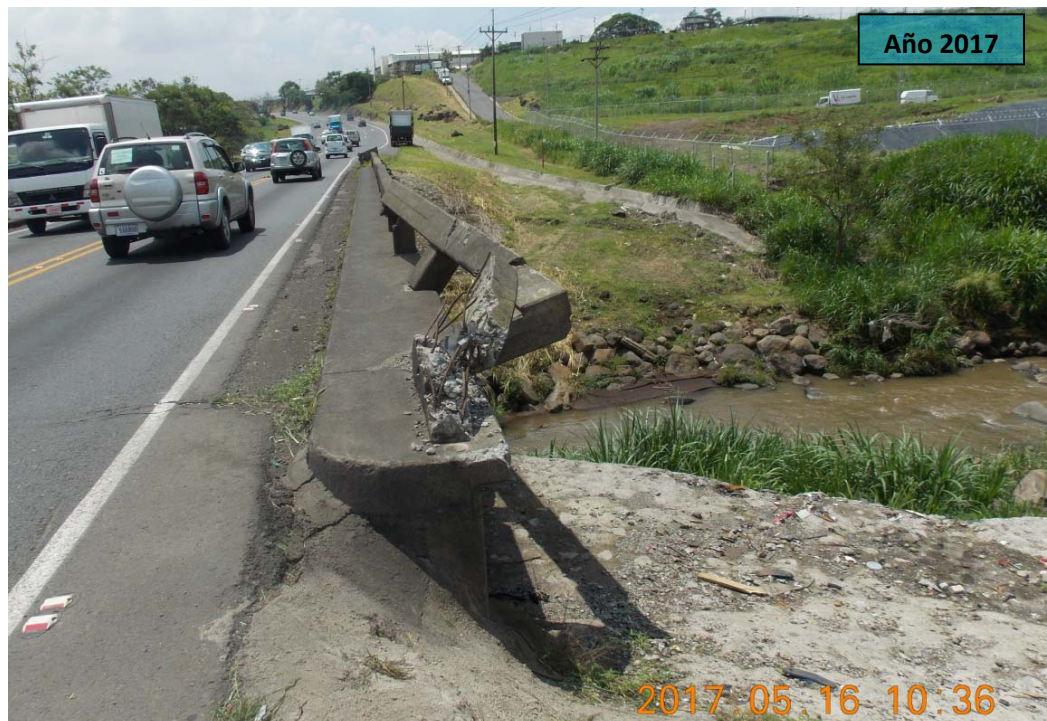
**F24:** Puente sobre el río Ciruelas. Barrera presenta impacto vehicular reciente en el sentido San Ramón - Alajuela. No existe guardavías en este sector

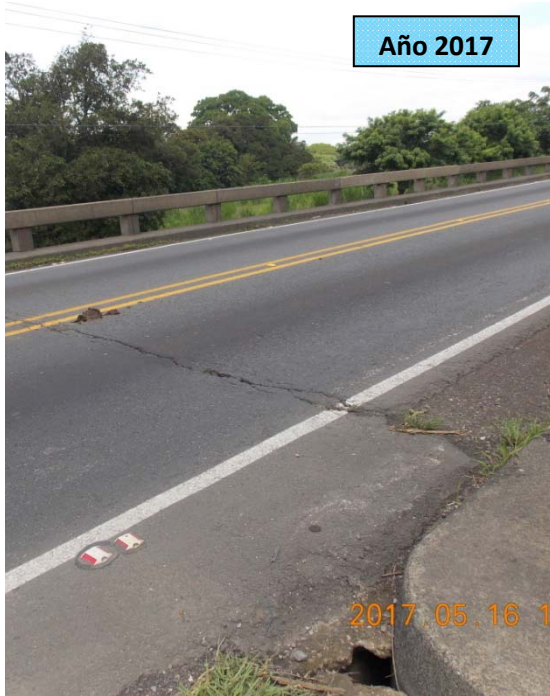
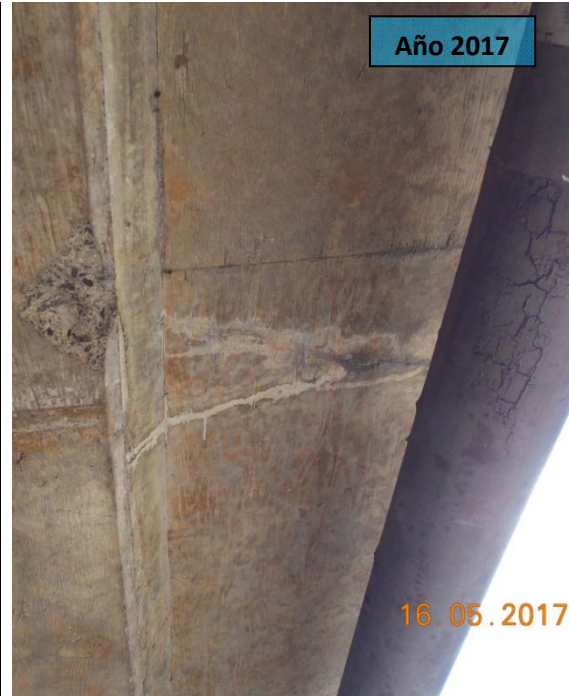
**F25:** Puente sobre el río Ciruelas. Junta de expansión cubierta de asfalto, sobrecapa de asfalto sobre la losa y evidencia de eflorescencia en tablero

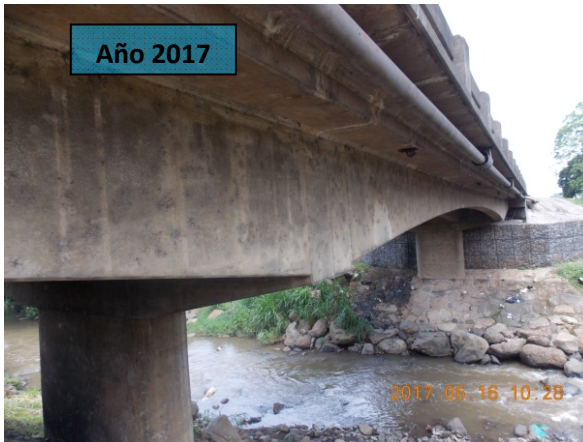
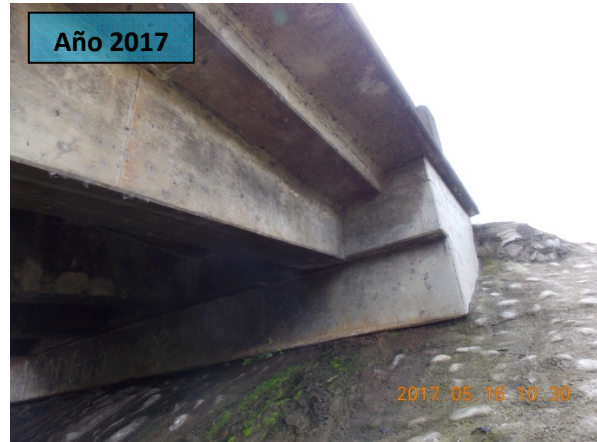
**F26:** Puente sobre el río Ciruelas. Nuevas obras de protección de los rellenos de aproximación y pantallas en los voladizos de la superestructura. La protección se realizó en ambos márgenes del cauce

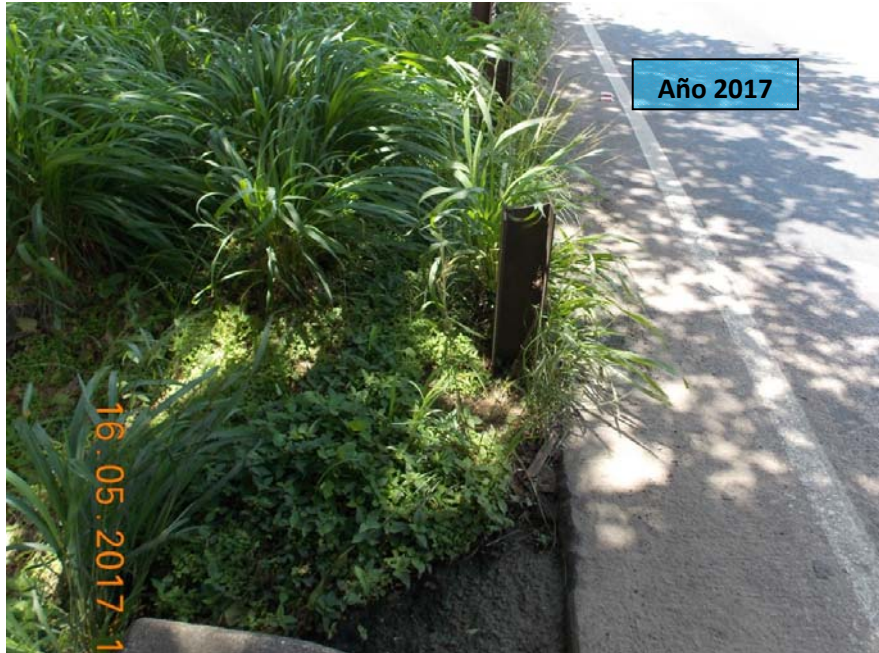
**F27:** Puente sobre el río Alajuela. Faltante del guardavía

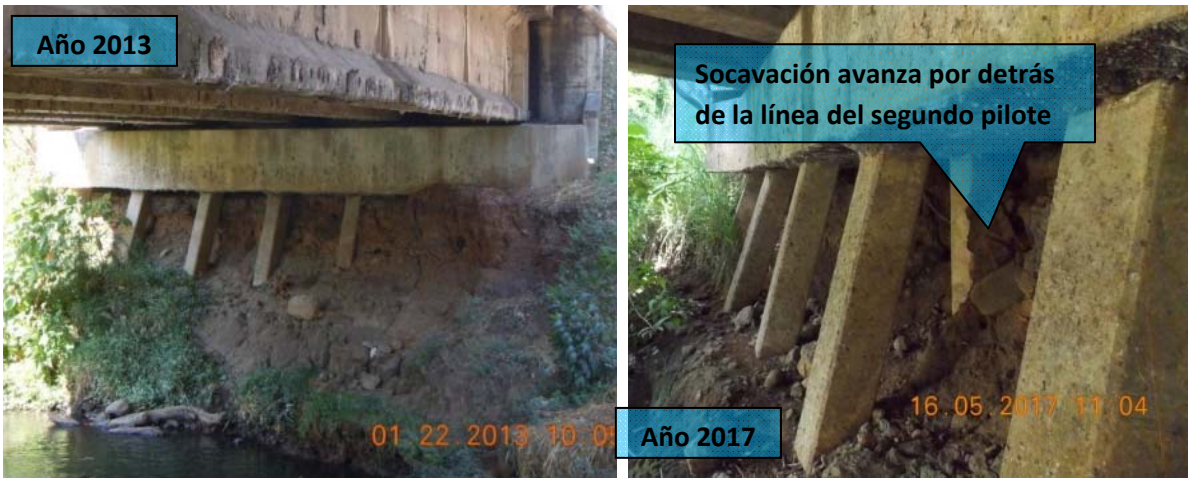
2) Para el puente sobre el río Alajuela, la condición **ALARMANTE** se debe a la erosión que el río ha causado sobre el bastión y que inclusive ha empezado a arrastrar material bajo el relleno de aproximación, lo que puede llevar a daños graves del mismo que supondría una suspensión del flujo de vehículos por esta importante ruta. Para el caso de los puentes sobre el río Colorado y sobre el río Poás, la condición **ALARMANTE** se debe a daños significativos en componentes estructurales primarios como lo son los apoyos para el puente sobre río el Poás y los elementos postensados del puente sobre el río Colorado.

**F28:** Puente sobre el río Alajuela. La figura muestra el cambio entre enero del 2013 y mayo del 2017 en la socavación del bastión en el acceso en dirección a San Ramón. Actualmente la socavación llega hasta el segundo pilote (penetración desde la cara del bastión de 1,7 m).

Se debe intervenir el puente de forma prioritaria para evitar que la socavación empiece a lavar el relleno de aproximación, lo que podría inhabilitar el puente

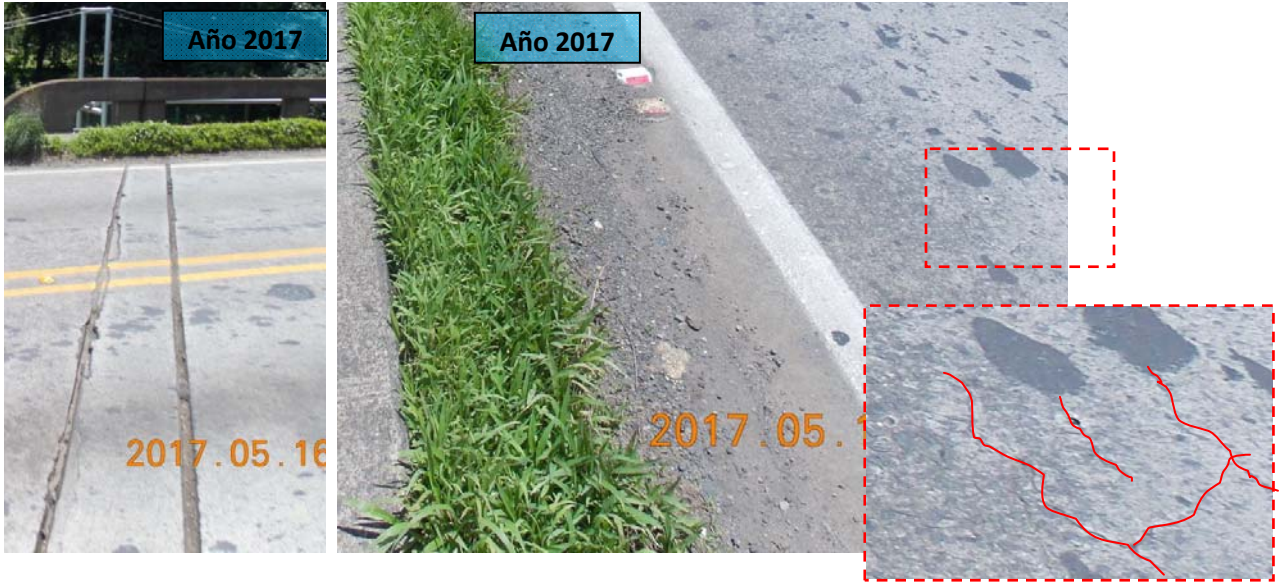
**F29:** Puente sobre el río Alajuela. Sello en juntas de expansión deteriorados y tablero con vegetación y agrietamiento en 2 direcciones

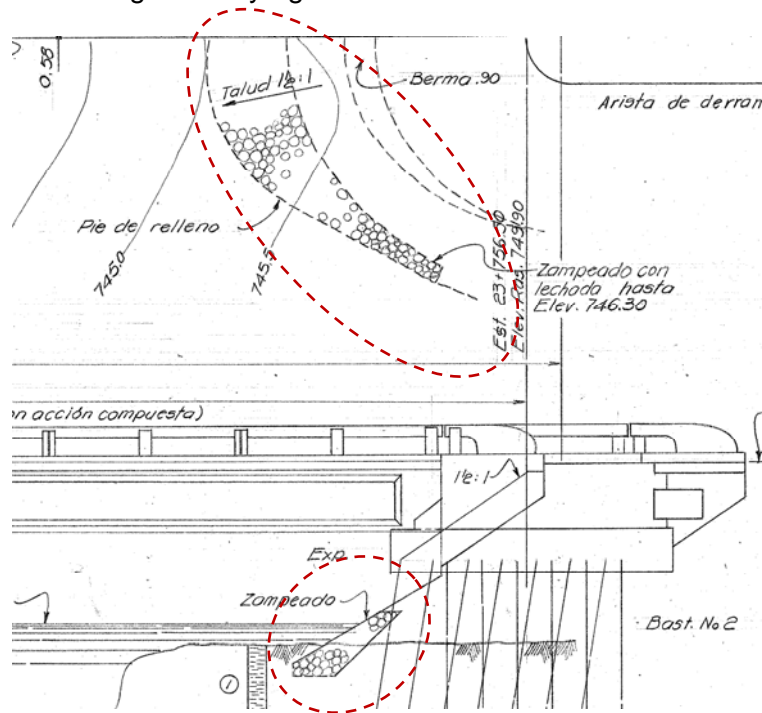
**F30:** Puente sobre el río Alajuela. Zampeado indicado en planos pero inexistente actualmente

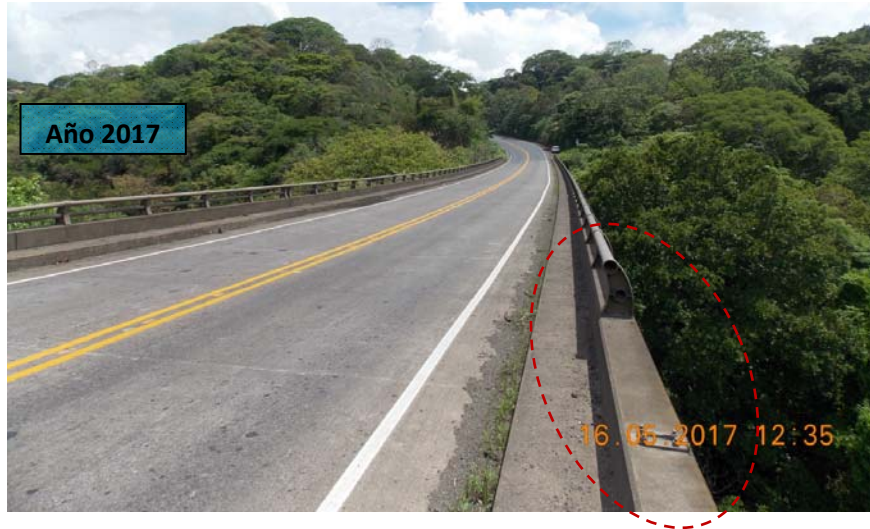
**F31:** Puente sobre el río Poás. Faltantes en barrera de contención vehicular sobre el puente

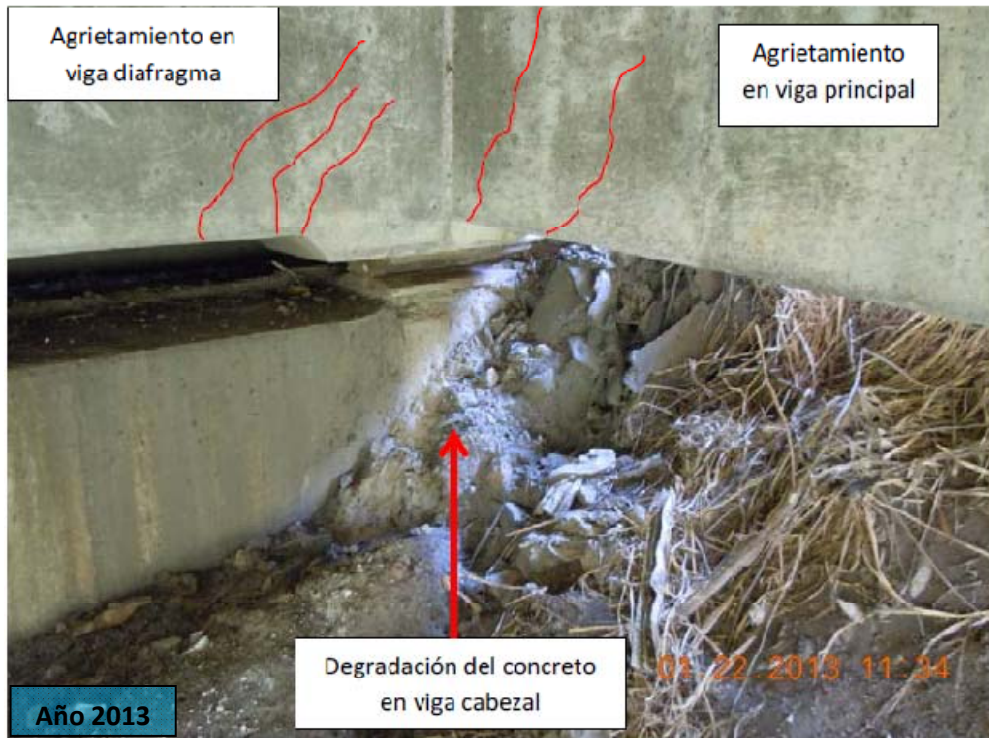
**F32:** Puente sobre el río Poás. Agrietamiento en viga diafragma y viga principal en la zona vecina al apoyo sur en el bastión este (informe LM-PI-UP-PC04-2013). La condición descrita se mantiene.

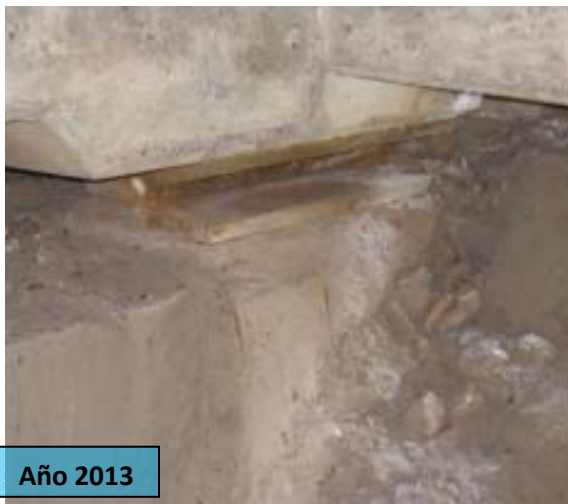
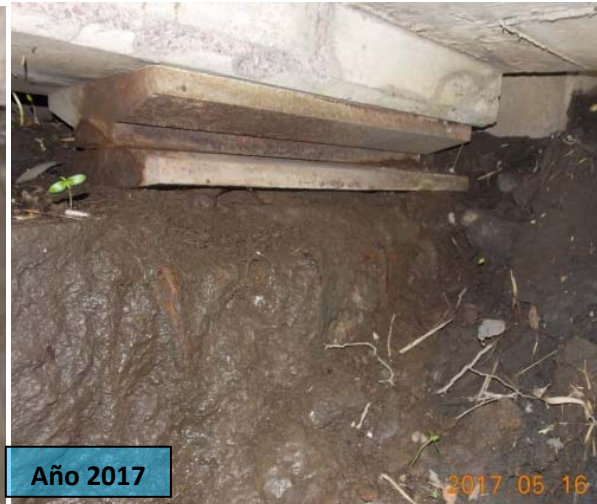
**F33:** Puente sobre el río Poás. Deterioro de la condición del apoyo en el bastión este entre enero del 2013 y mayo del 2017. Actualmente el área de contacto entre el pedestal y el apoyo se redujo, apoyándose también la superestructura sobre otro elemento del bastión (ver figura F34)

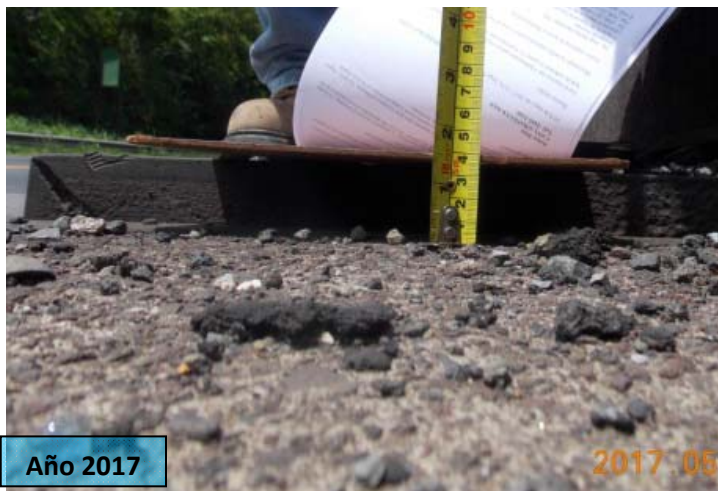
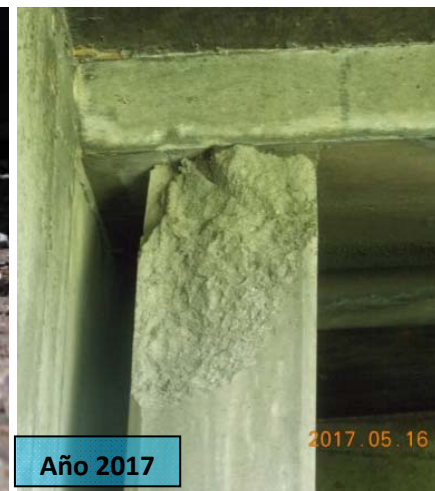
**F34:** Puente sobre el río Poás. El daño principal en los apoyos se da por desprendimiento del concreto en el pedestal del apoyo sur en sentido a San José; la progresión de este daño se evidencia con un cambio en el desplazamiento vertical de la superestructura (de 25 a 35 mm) y daño en pared lateral de bastión por apoyo de la superestructura sobre este elemento.

Los otros apoyos del puente sobre los bastiones también presentan daños serios (GD=3)

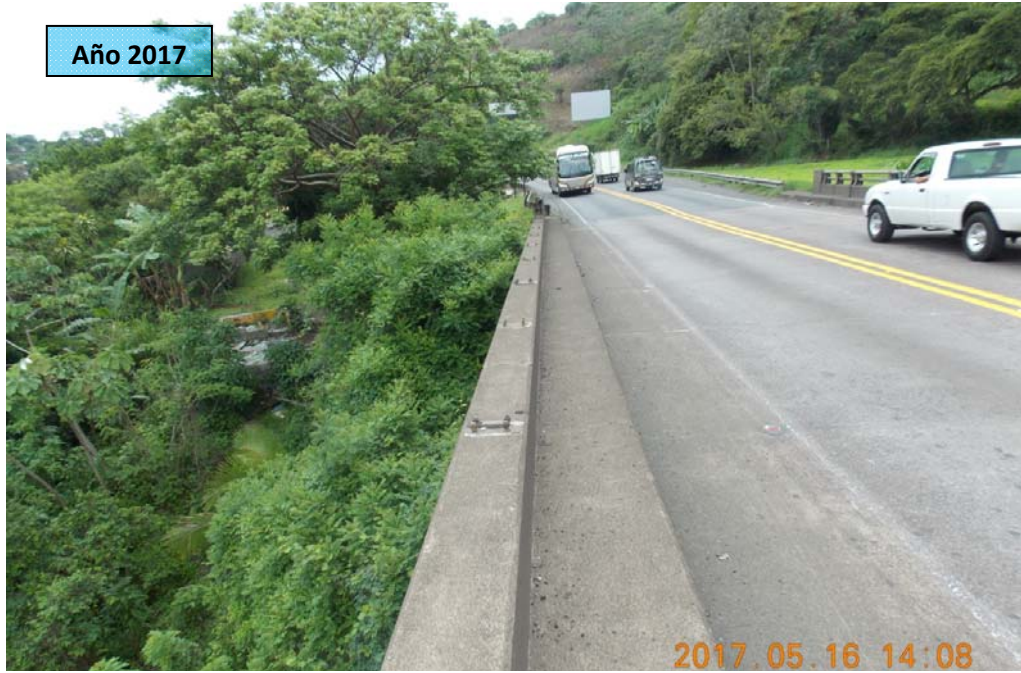
**F35:** Puente sobre el río Rosales. Faltantes en barrera de contención vehicular sobre el puente
