Proyecto: LM-PIE-UP-P20-2017

## MONITOREO DE LA CONDICIÓN DE 14 PUENTES UBICADOS EN EL TRAMO LA SABANA - SAN RAMÓN RUTA NACIONAL No. 1

Preparado por:  
**Unidad de Puentes  
LanammeUCR**

San José, Costa Rica  
Noviembre, 2017

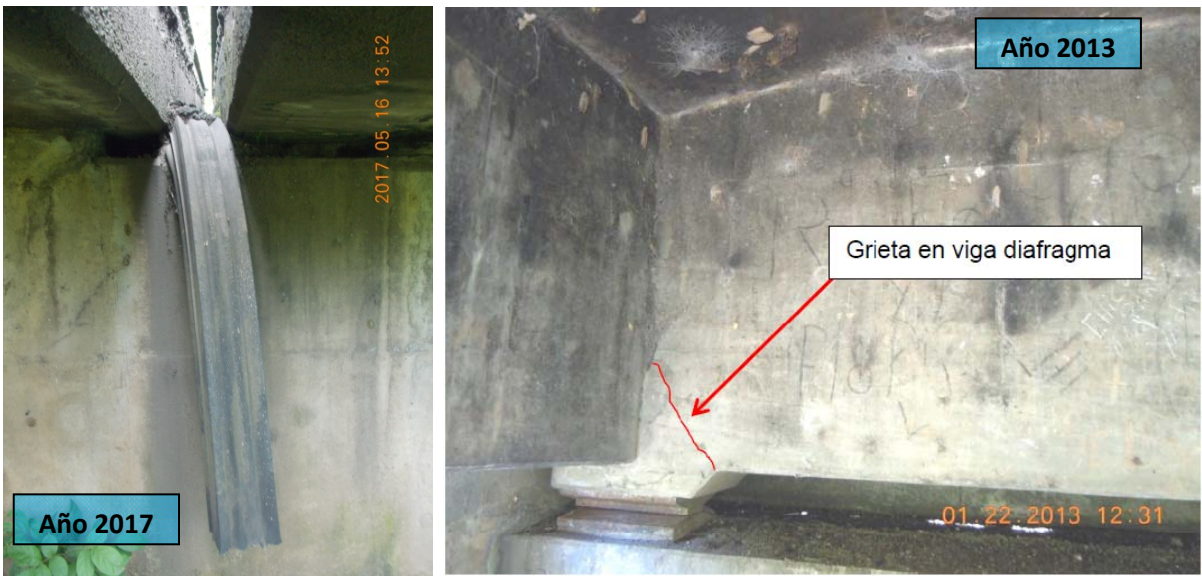
**F36:** Puente sobre el río Rosales. Deterioro del sello en la junta de expansión y agrietamiento en viga diafragma la cual se mantiene.

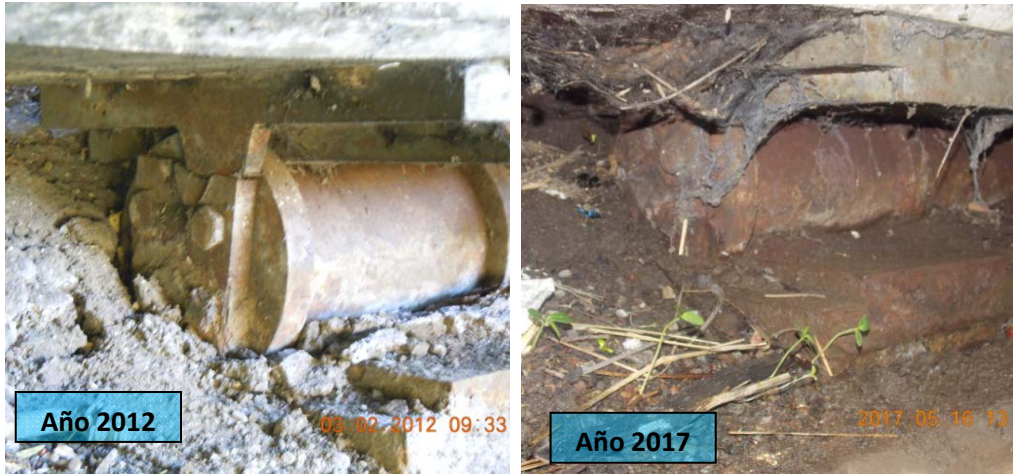
**F37:** Puente sobre el río Rosales. Progresión del deterioro en los apoyos del puente en el bastión este entre marzo del 2012 y mayo del 2017. Se evidencia la falta de mantenimiento sobre estos elementos del puente durante este periodo

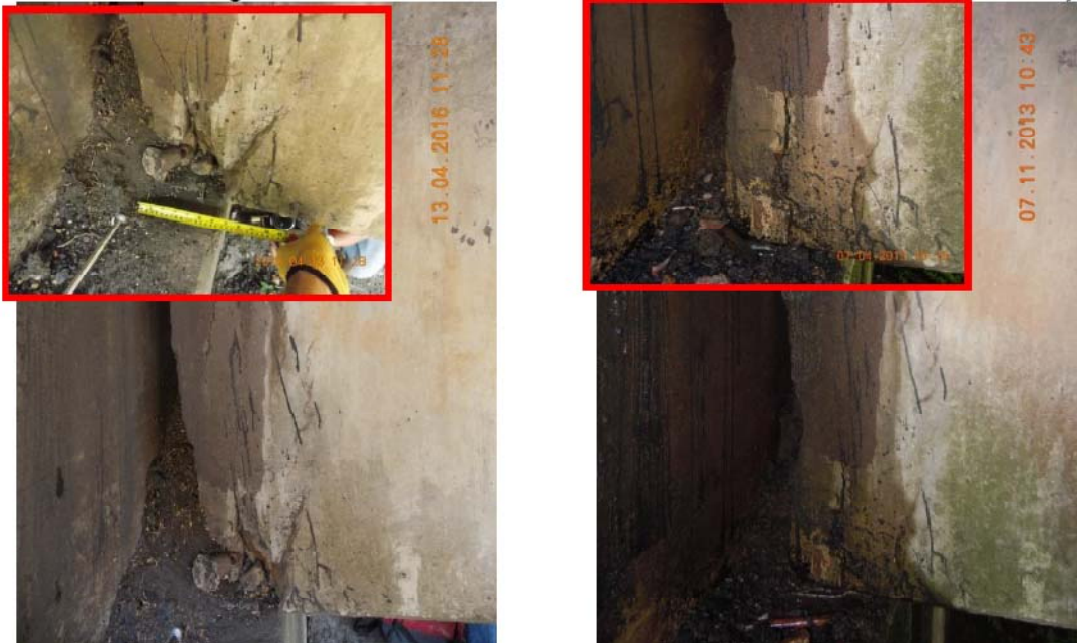
**F38:** Puente Rafael Iglesias (sobre el río Colorado). Progresión del daño en el apoyo de la viga externa aguas abajo sobre el bastión de acceso hacia San Ramón (ver nota informe LM-UP-15-2016).

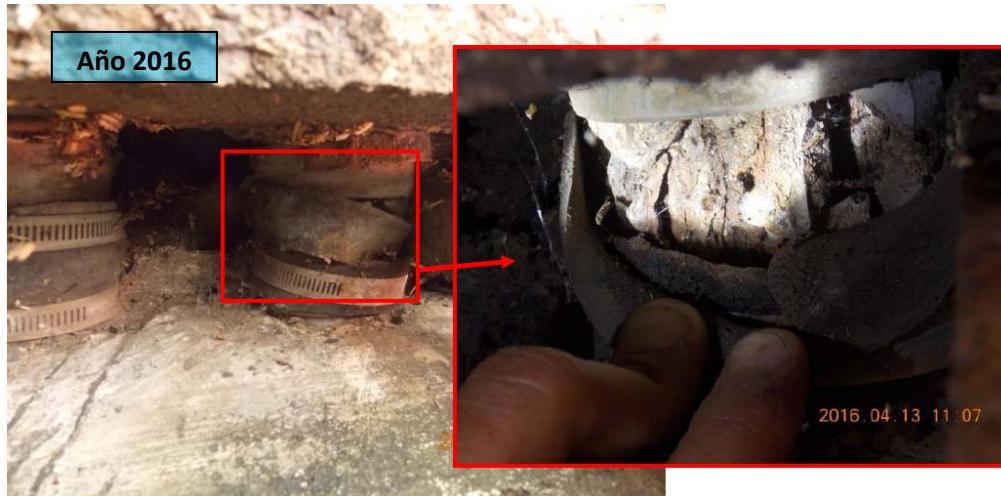
**F39:** Puente Rafael Iglesias (sobre el río Colorado). Cables de pos-tensión que pasan bajo las juntas de expansión presentan deterioro en el recubrimiento y corrosión severa (ver nota informe LM-UP-15-2016). La junta está actualmente obstruida con asfalto

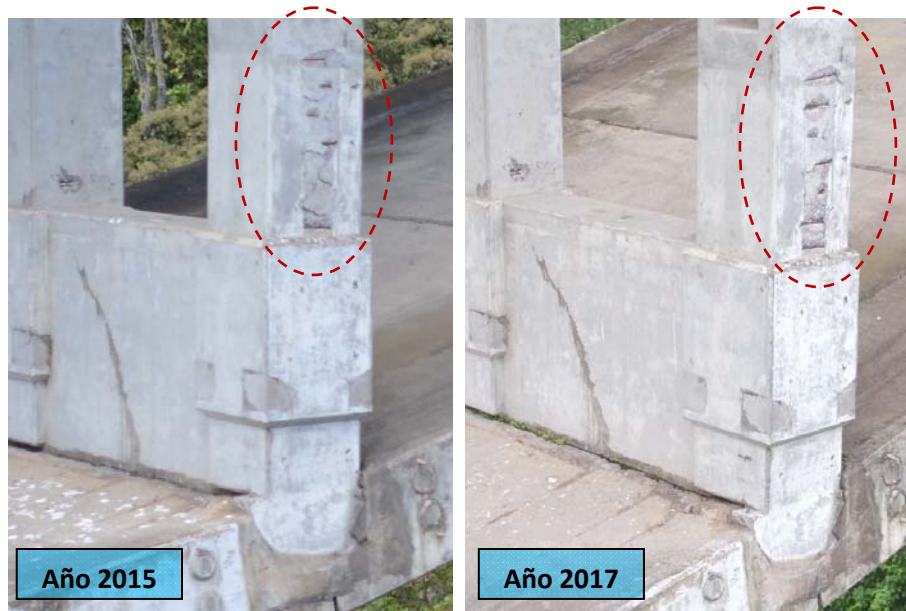
**F40:** Puente Rafael Iglesias (sobre el río Colorado). Progresión del deterioro por desprendimiento de concreto. Imágenes capturadas mediante uso de un drone, izquierda febrero del 2015 y derecha junio del 2017. No se observó cambio significativos en las otras afectaciones, como la grieta diagonal, que se observan en la figura

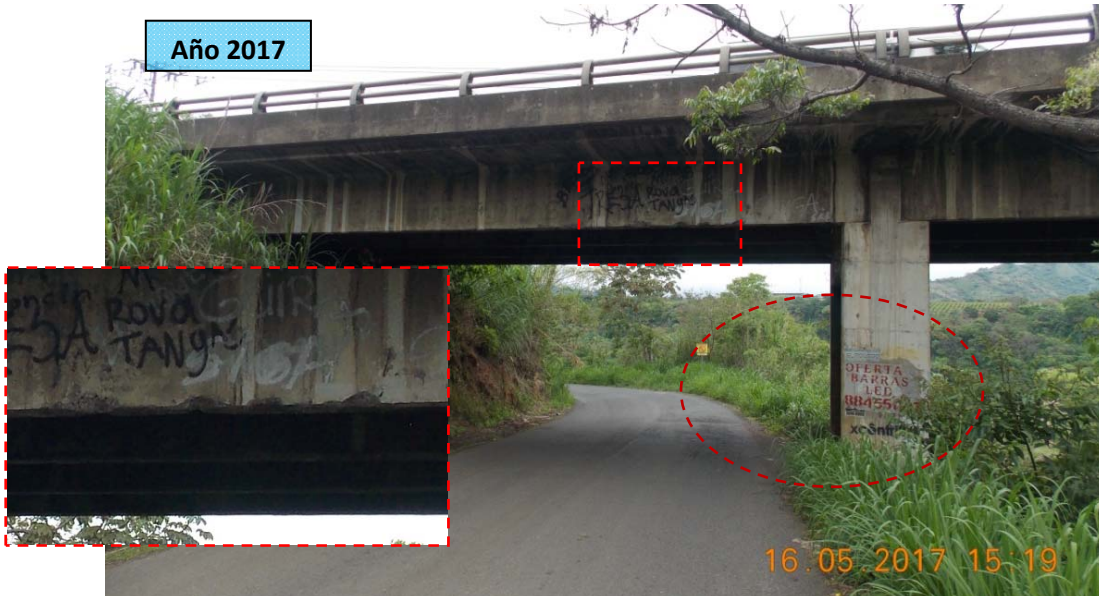
**F41: Puente Rafael Iglesias (sobre el río Colorado).** Faltante de barrera de protección a las pilas (acceso a Grecia), expuestas a impacto vehicular en la ruta nacional 716. Superestructura evidencia daño por impacto vehicular

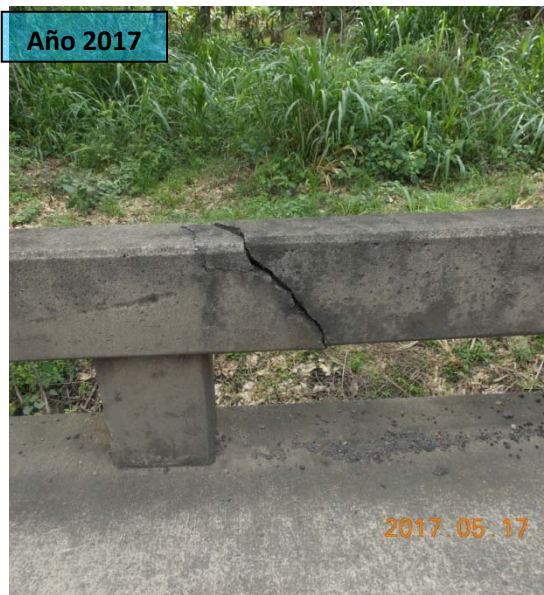
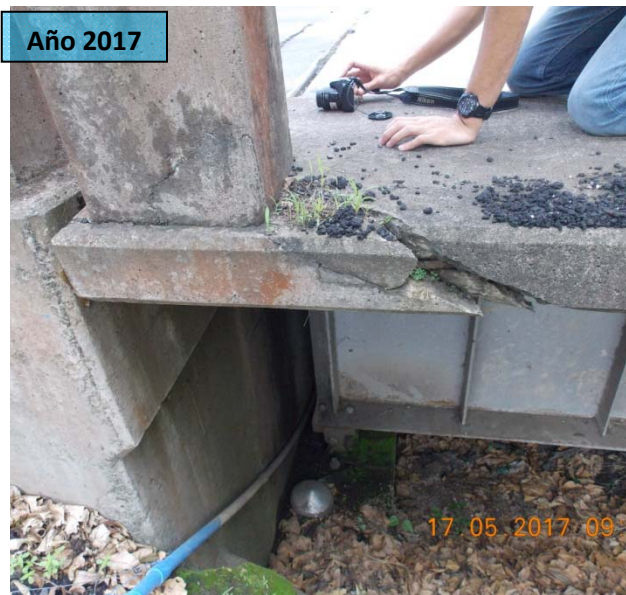
**F42: Puente sobre el río Grande (km 47+640).** Daños por impacto vehicular en la barrera de contención del puente

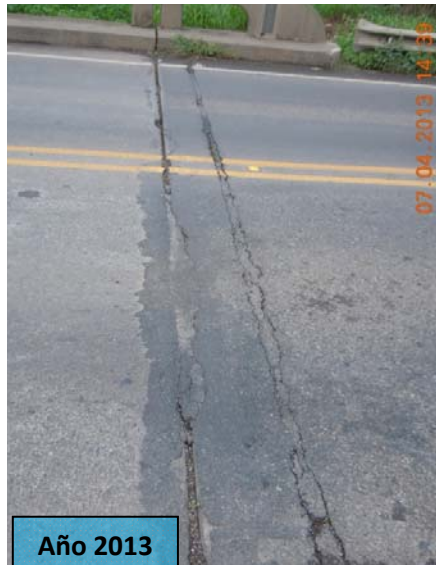
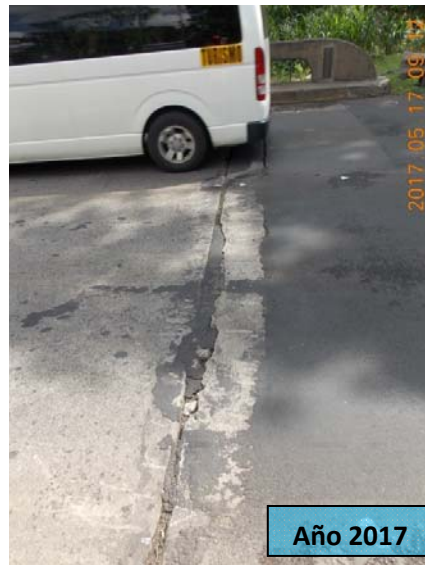
**F43:** Puente sobre el río Grande (km 47+640). Incremento del deterioro en la junta de expansión y señalización horizontal entre julio del 2013 y mayo del 2017 (acceso en dirección a Alajuela)

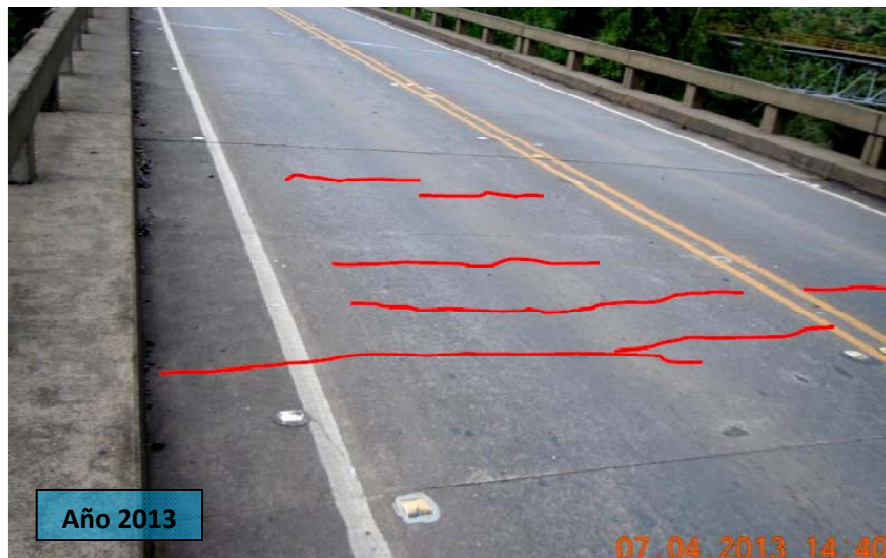
**F44:** Puente sobre el río Grande (km 47+640). Agrietamiento predominante perpendicular a la dirección del tránsito en el tablero (informe LM-PI-UP-PC02-2014). La condición se mantiene y también se observó agrietamiento en dos direcciones y eflorescencia en la cara inferior de la losa

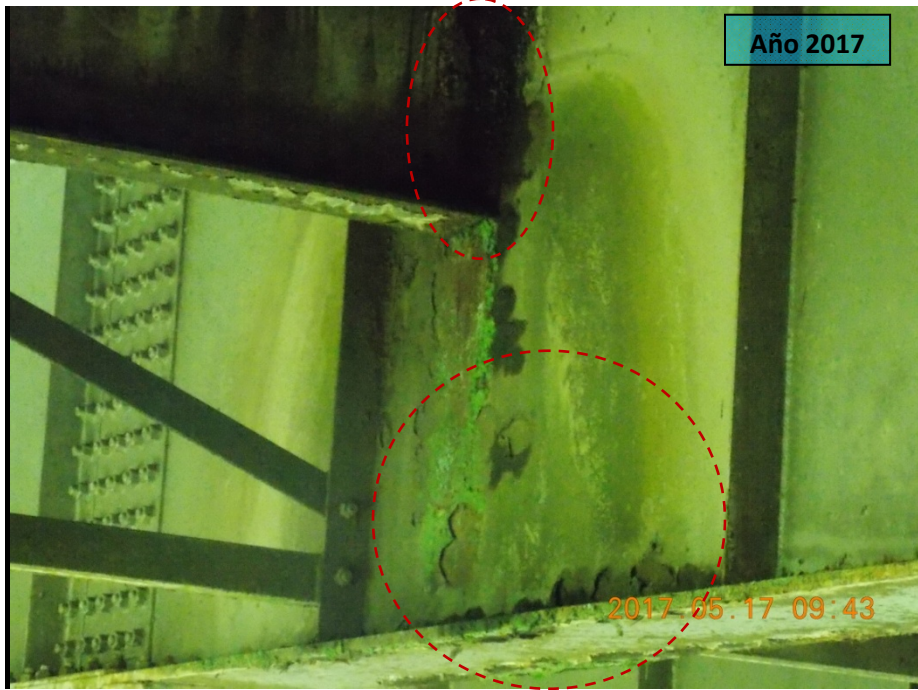
**F45:** Puente sobre el río Grande (km 47+640). Corrosión observada en la viga longitudinal principal del puente que debe ser inspeccionada con mayor profundidad para evaluar adecuadamente el estado. También se observa corrosión en la viga principal en la unión con la estructura del diafragma

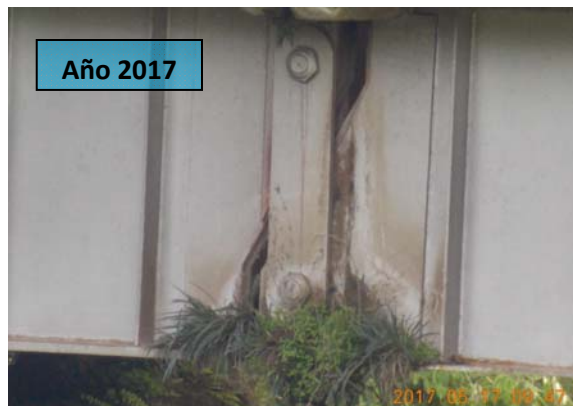
**F46:** Puente sobre el río Grande (km 47+640). Condición observada en el apoyo expansivo en la unión tipo Gerber. Es necesario inspeccionar con mayor detalle el elemento ya que este es un elemento considerado como con posibilidad de falla crítica por fatiga. No fue posible evaluar si el elemento presenta algún grado de corrosión

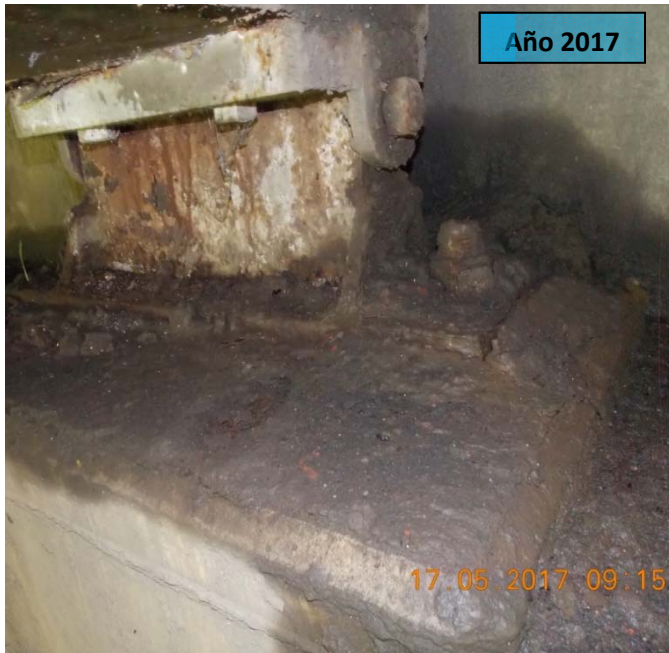
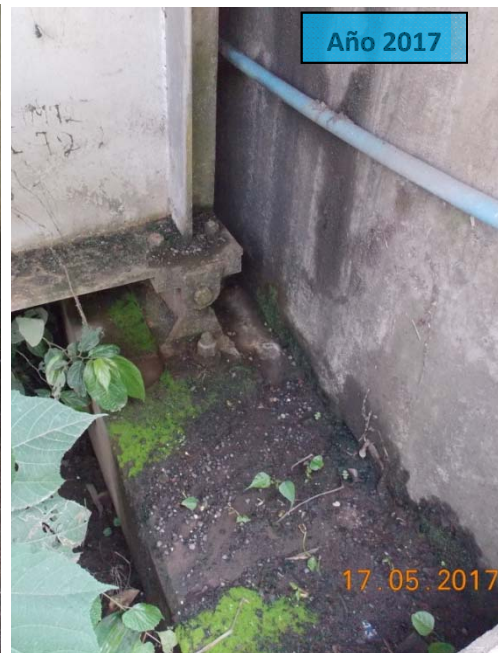
**F47:** Puente sobre el río Grande (km 47+640). Deterioro por corrosión en apoyos, además acumulación de escombros en el entorno del apoyo e insuficiente longitud de apoyo

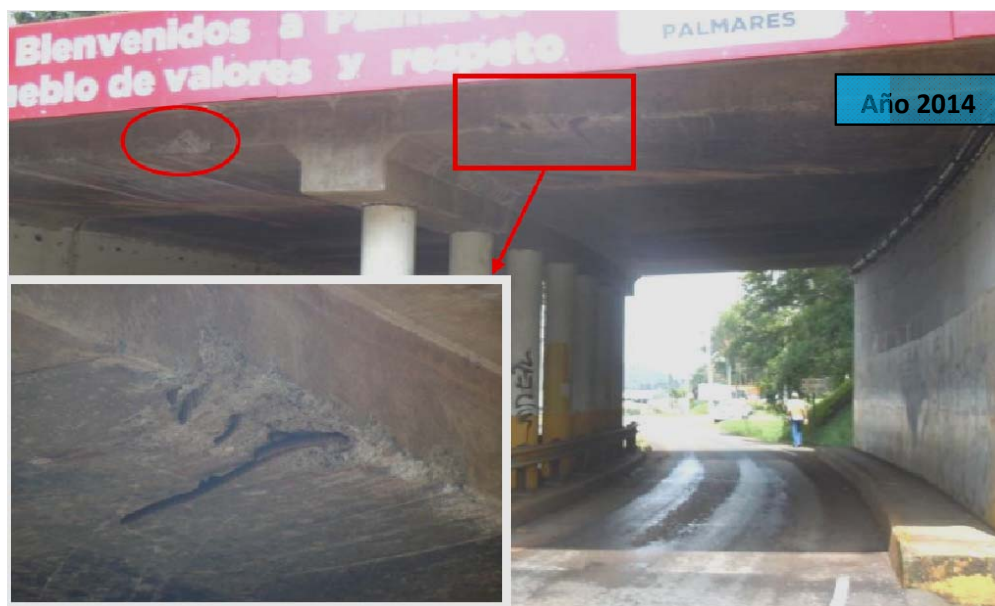
**F48:** Paso a desnivel sobre la ruta 135. Evidencia de impacto vehicular sobre la estructura (informe LM-PI-UP-PC01-2014). La condición se mantiene.

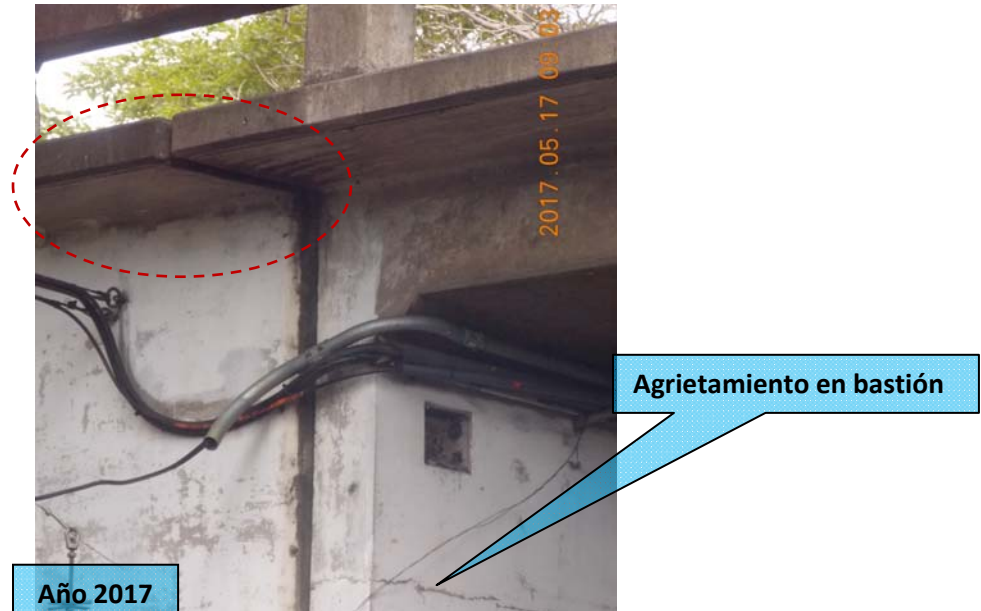
**F49: Paso a desnivel sobre la ruta 135.** Desplazamiento lateral en ambos costados de los aletones en el bastión en sentido a San Ramón. Desplazamiento medido de 30 mm. Obsérvese también el agrietamiento horizontal en el bastión

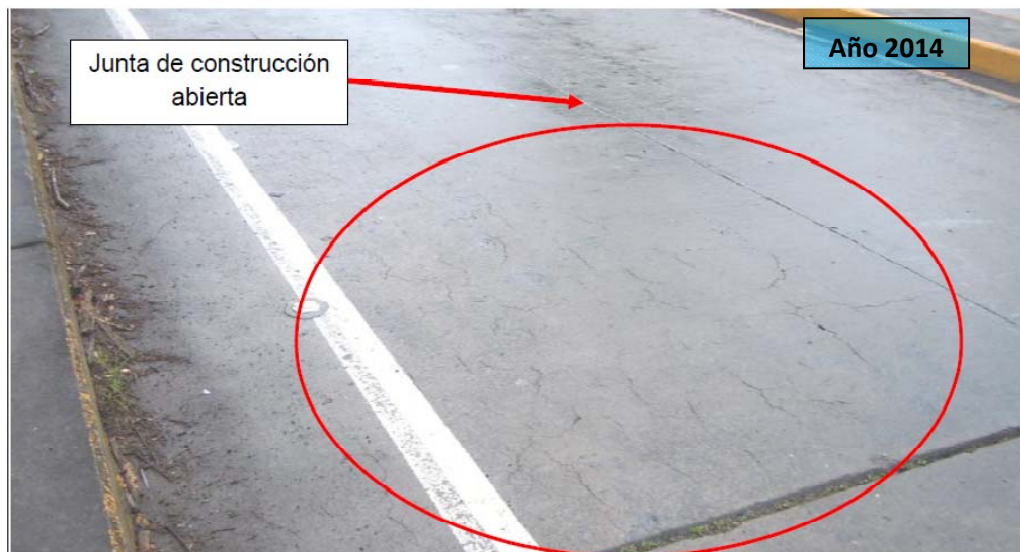
**F50: Paso a desnivel sobre la ruta 135.** Agrietamiento en dos direcciones (losa en calzada sureste, informe LM-PI-UP-PC01-2014). La condición se mantiene y además la losa presenta algunos desprendimientos cerca a las juntas de expansión

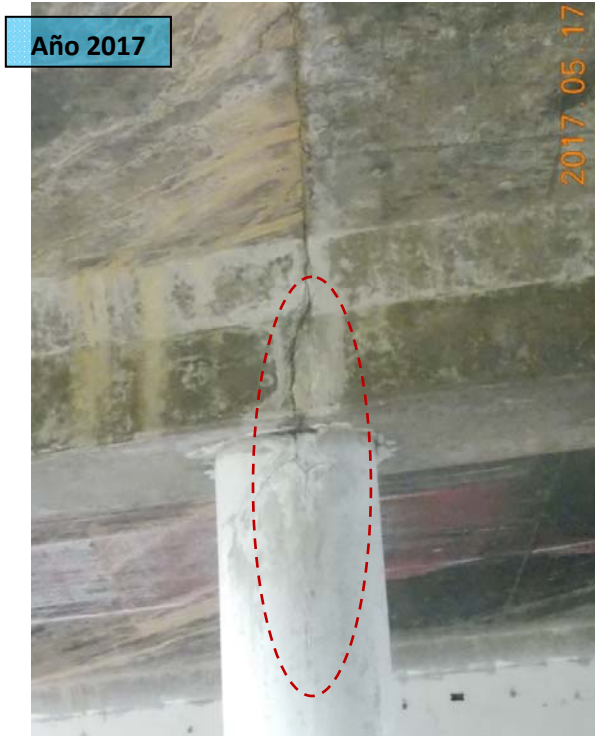
**F51:** Paso a desnivel sobre la ruta 135. Agrietamiento en la unión entre las columnas que conforman del pilas y la losa del tablero

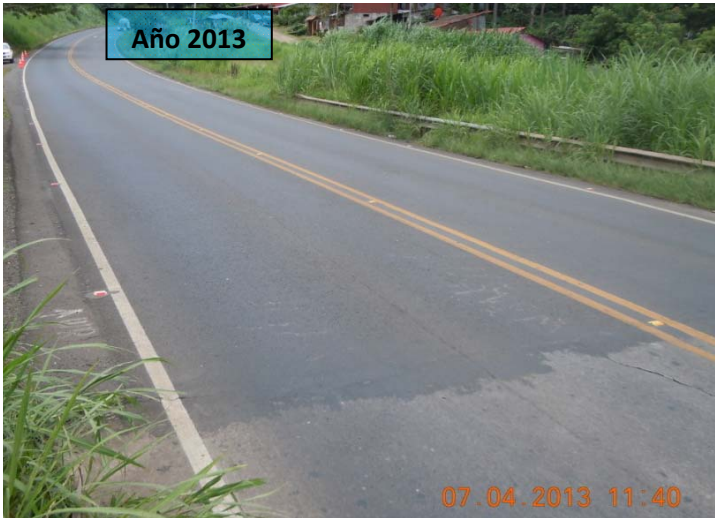
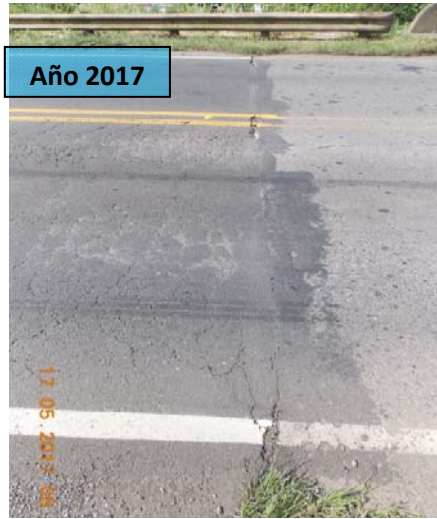
**F52:** Puente sobre el río Grande (km 54+370). Incremento del deterioro en el pavimento del acceso entre abril del 2013 y mayo del 2017 (acceso en dirección a Alajuela)

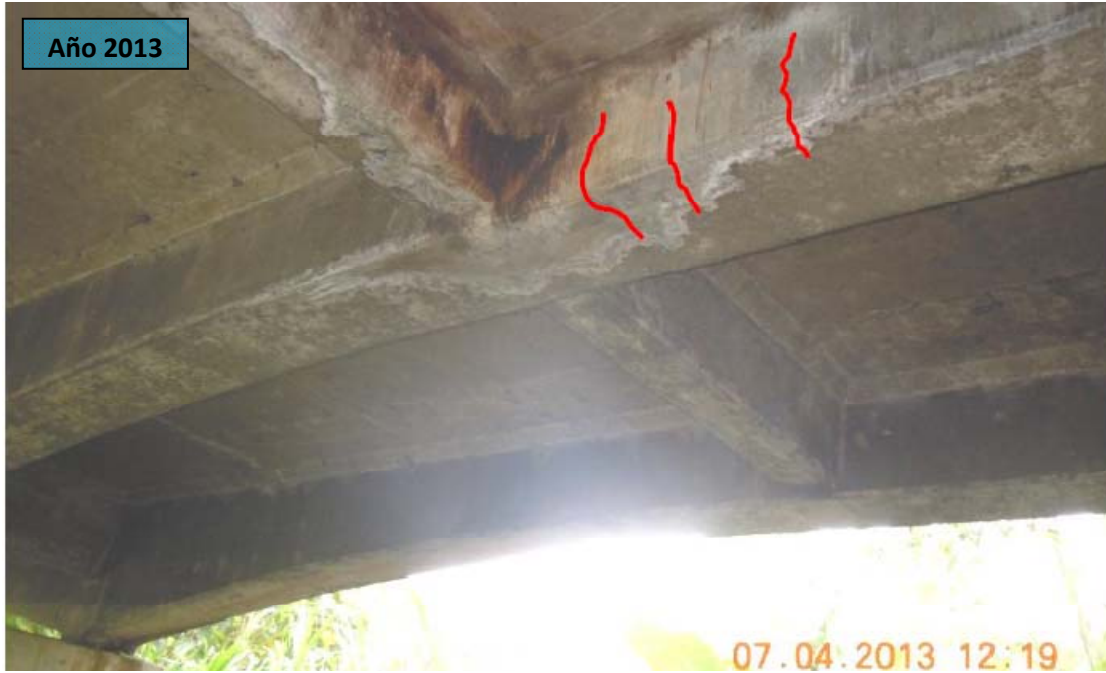
**F53:** Puente sobre el río Grande (km 54+370). Agrietamiento y deterioro por humedad en las vigas de la estructura de concreto. La condición se mantiene.

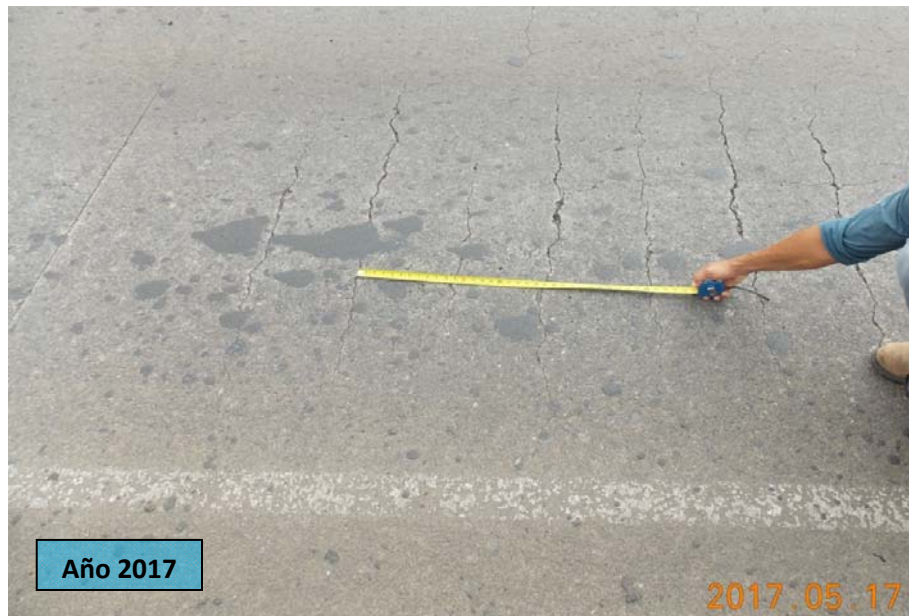
**F54:** Puente sobre el río Grande (km 54+370). Agrietamiento en una dirección generalizado en la losa del tablero
