INFORME: INF-PITRA-014-12

**INFORME DE GIRA DE RECONOCIMIENTO A  
RUTA 1856 - JUAN RAFAEL MORA PORRAS  
TROCHA FRONTERIZA**

Programa de Infraestructura del Transporte

San José, Costa Rica  
Mayo, 2012

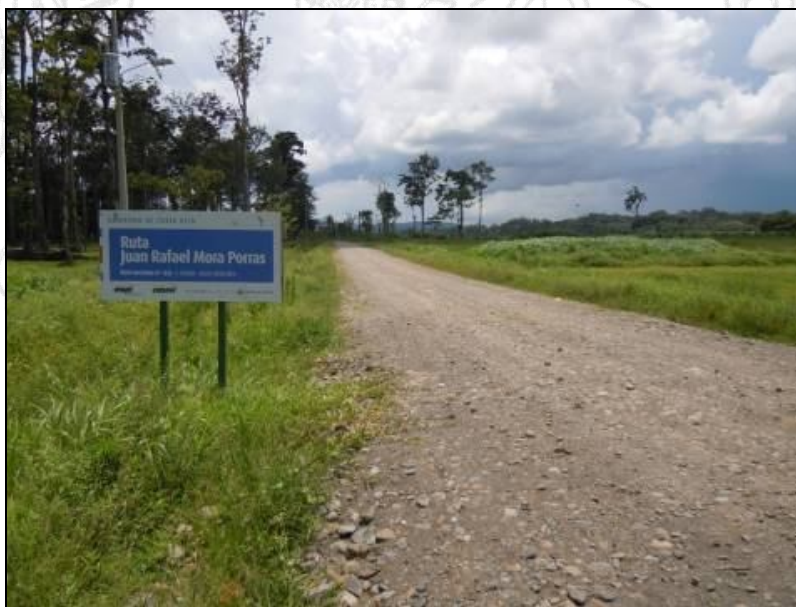
Esta sección contempla los trabajos realizados desde Delta Costa Rica hasta la intersección con Fátima, este tramo tiene una longitud de aproximadamente 15km, la zona es predominantemente plana (ver figura 2).

**Figura 2.** Estado de la plataforma en el tramo 1.  
Fuente: LanammeUCR, Mayo 2012.

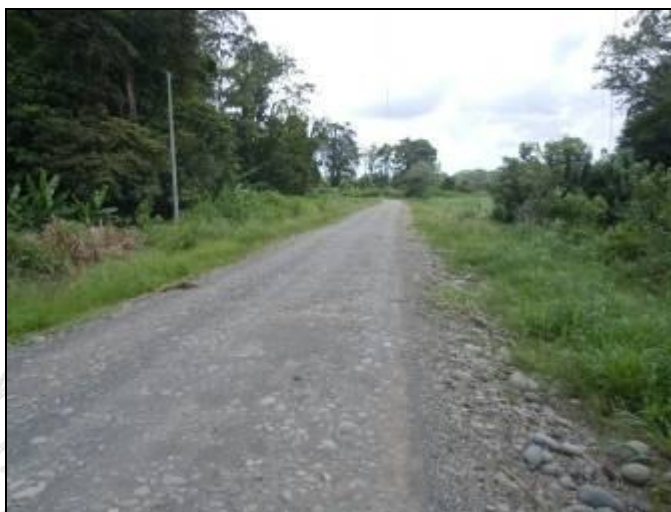
Se observó una plataforma bien consolidada, con la precedencia de huecos aislados, este tramo ya presenta una pérdida leve del bombeo y se observó la segregación de finos a la margen del camino al igual que la presencia de material con sobre tamaño (ver figura 3).

**Figura 3.** Condición de la corona tramo 1.  
Fuente: LanammeUCR, Mayo 2012.

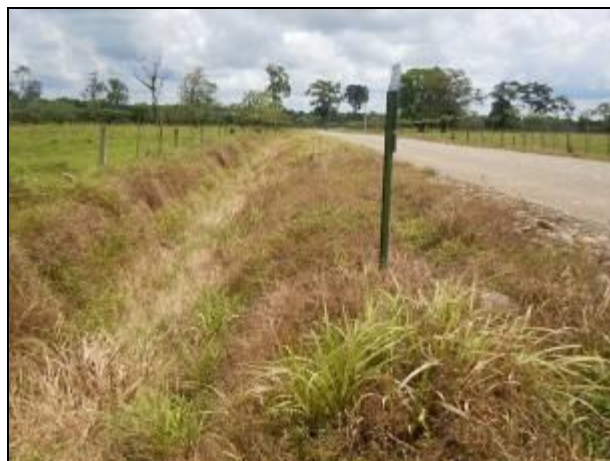
También se observa vegetación en los canales para el control de la erosión, por lo tanto se considera necesario la realización de labores de mantenimiento para controlar el tamaño de la misma (ver figura 4).

**Figura 4.** Condición de las cunetas en tramo 1.  
Fuente: LanammeUCR, Mayo 2012.

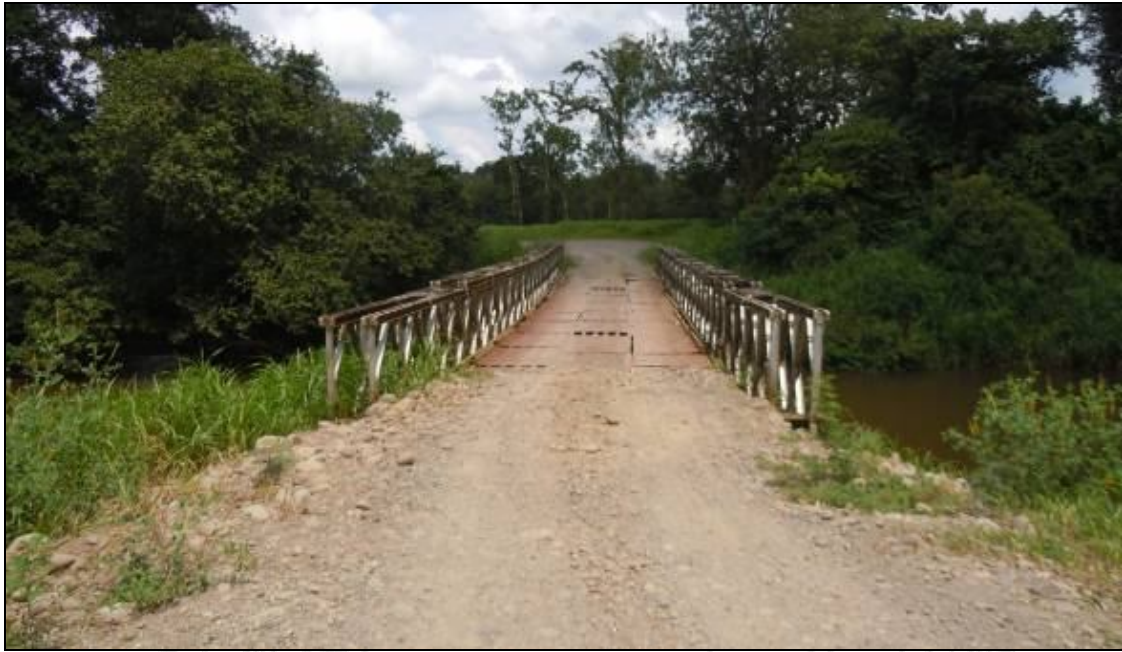
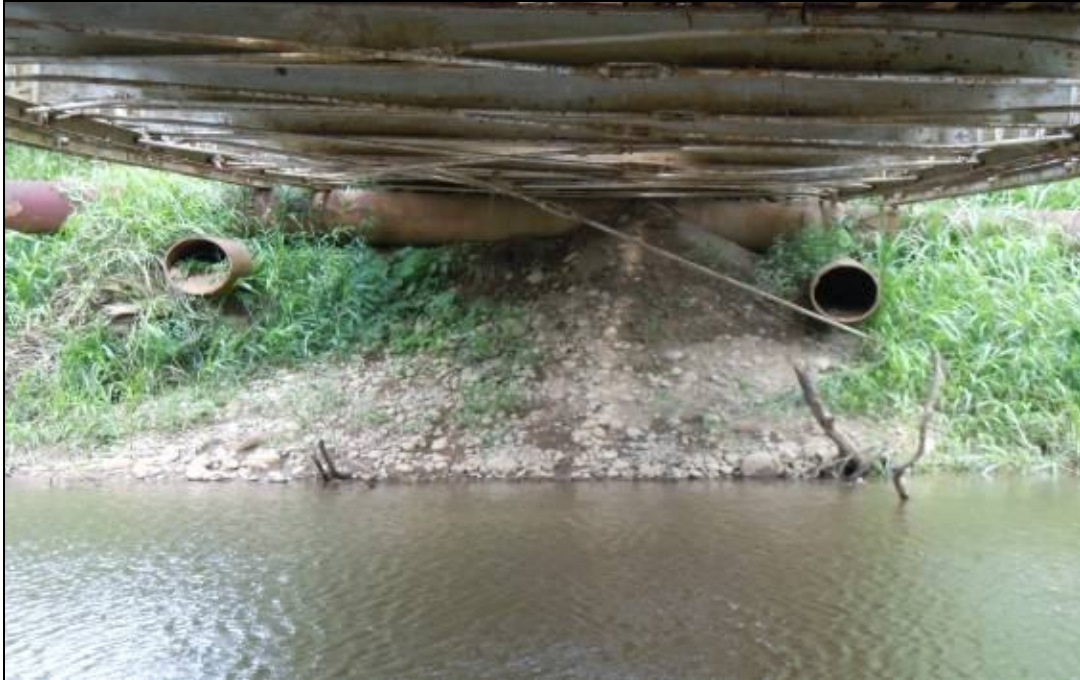
Al inicio de este tramo se encuentra un puente tipo Bailey doble-simple. Este puente se encuentra en mal estado funcional, con presencia de oxidación severa en la superestructura, con daños importantes en cuanto a la condición del piso; además, presenta una desviación con respecto a la alineación original causada posiblemente por sobrecargas, los puntos de apoyo de la estructura no son bastiones rígidos, lo que hace posible se presenten desplazamientos importantes (ver figuras 5 y 6).

**Figura 5.** Puente Bailey tramo Fátima- Boca Río Sarapiquí.  
Fuente: LanammeUCR, Mayo 2012.

**Figura 6.** Apoyos puente Bailey tramo Fátima- Boca Río Sarapiquí.  
Fuente: LanammeUCR, Mayo 2012.

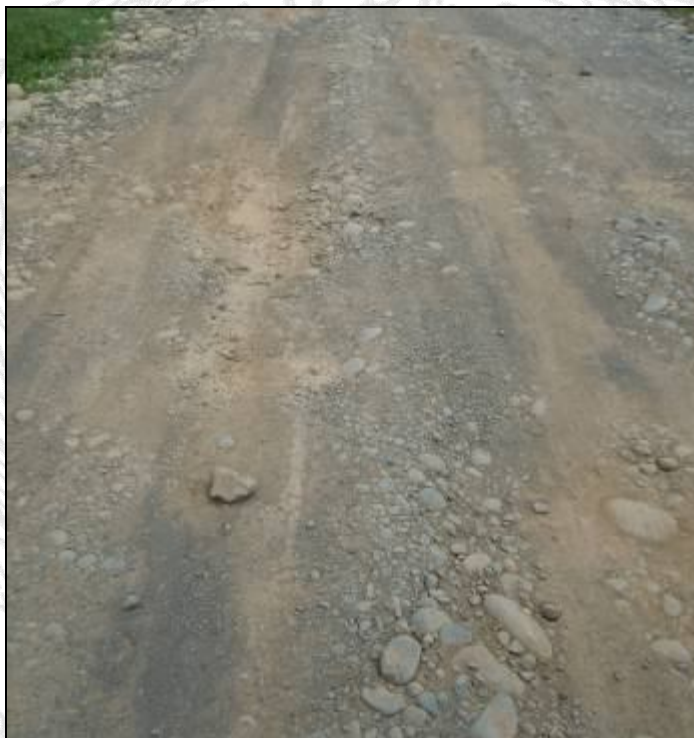
En este tramo se cuenta con una mayor presencia de material con sobre tamaño<sup>1</sup> y una matriz de agregados más heterogénea como superficie de ruedo, además la plataforma no se encuentra completamente consolidada, observándose en ella mayores deformaciones (ondulaciones especialmente) en la corona (ver figura 7).

**Figura 7.** Deformaciones y material granular contaminado.  
Fuente: LanammeUCR, Mayo 2012.

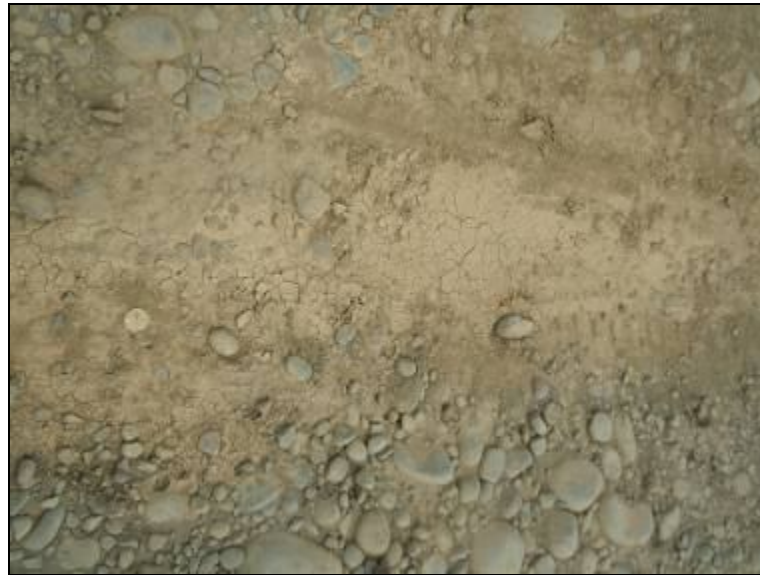
La configuración de la corona se encuentra por debajo de nivel de terreno natural en algunas zonas de esta sección, los huecos son más comunes, así como las deformaciones y segregación del material granular es bastante mayor. Además es evidente que el material granular utilizado ya está contaminado con material proveniente de la subrasante (ver figura 8).

**Figura 8.** Huecos y material contaminado con la subrasante.  
Fuente: LanammeUCR, Mayo 2012.

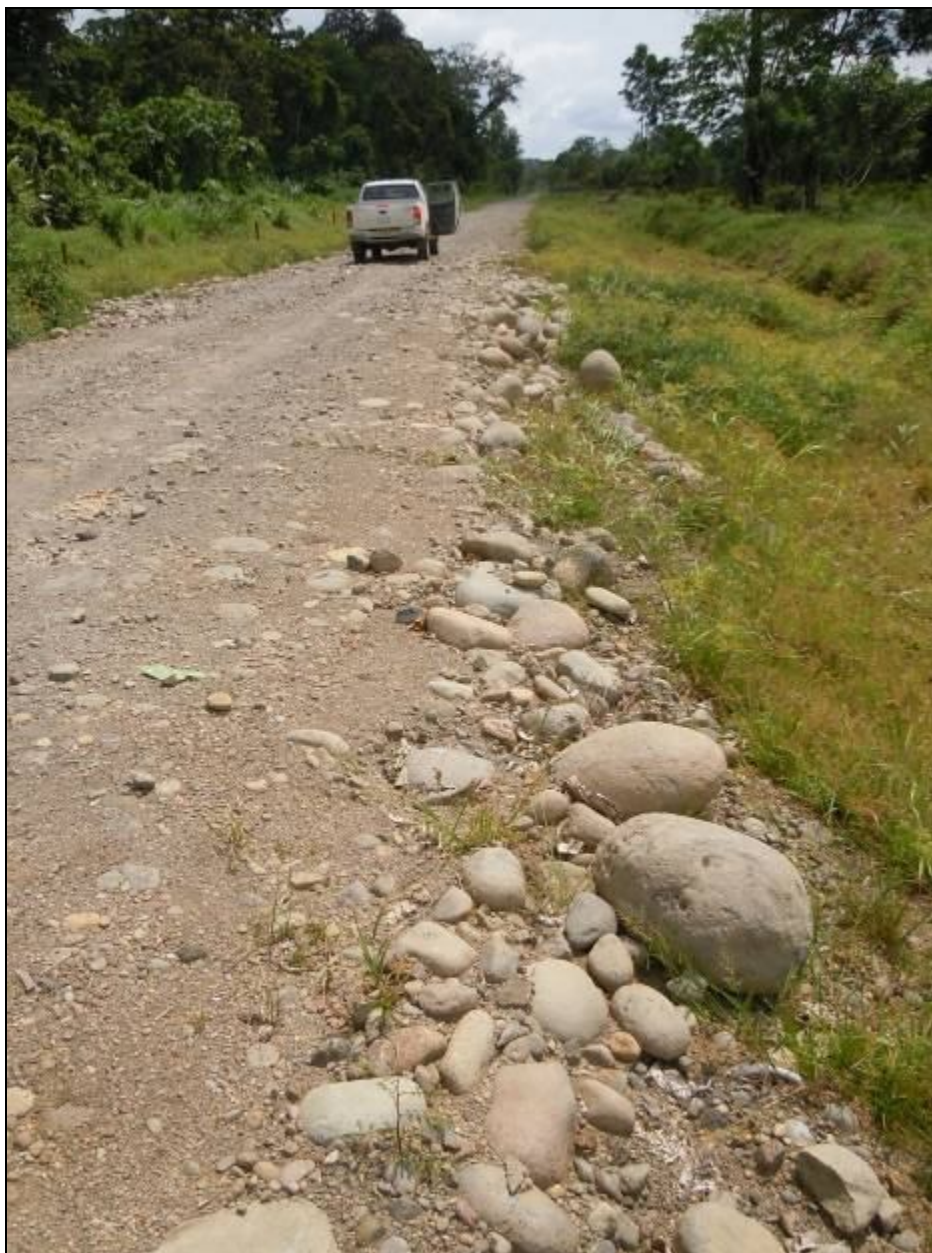
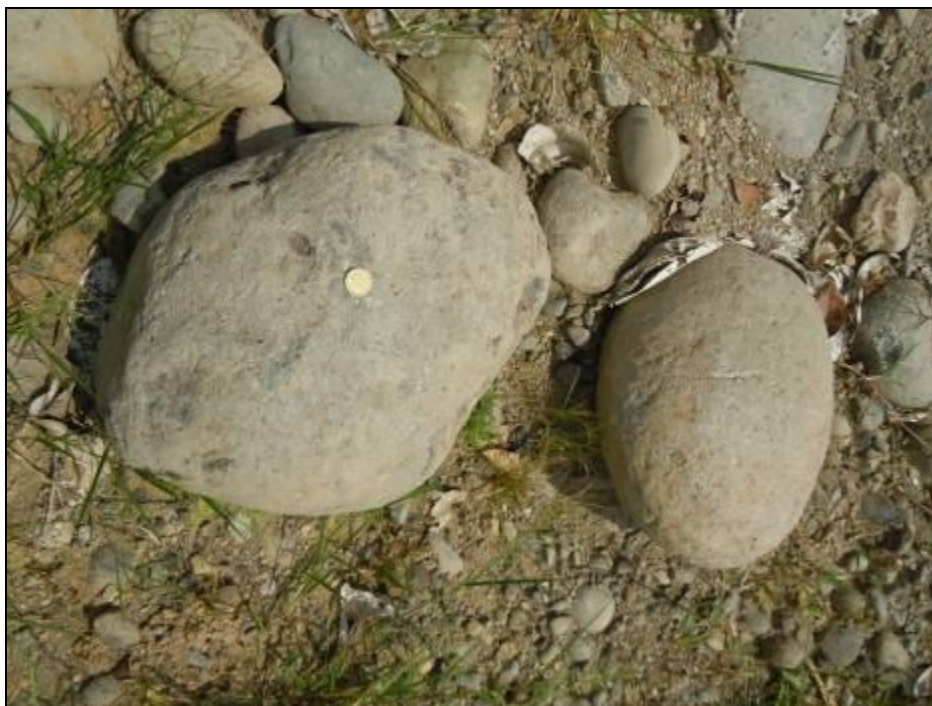
Además la plataforma no se encuentra conformada correctamente, parte del material granular se halla segregado en los extremos, los sobre tamaños facilitan la segregación y la pérdida de material (ver figura 9 y 10).

**Figura 9.** Condición actual de la plataforma, tramo 2.  
Fuente: LanammeUCR, Mayo 2012.

**Figura 10.** Sobre tamaños acumulado en los bordes del camino.  
Fuente: LanammeUCR, Mayo 2012.

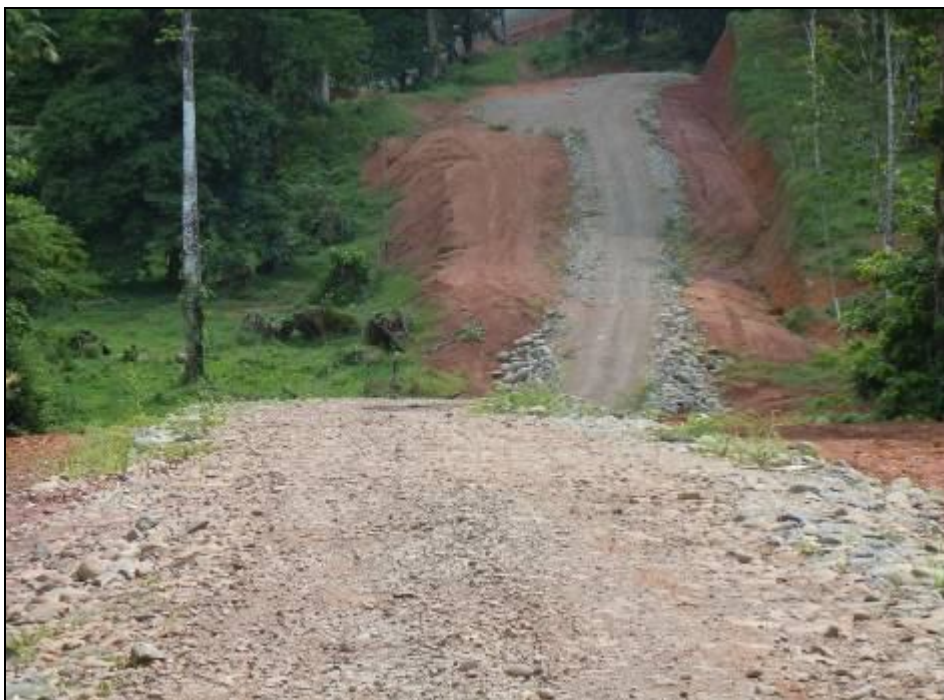
Los taludes de corte en este tramo presentan ángulos casi verticales por lo que se considera recomendable evaluar las características del suelo y verificar si los ángulos utilizados son los adecuados para asegurar su estabilidad global (ver figura 11).

**Figura 11.** Zona de cortes y rellenos, tramo 2.  
Fuente: LanammeUCR, Mayo 2012.

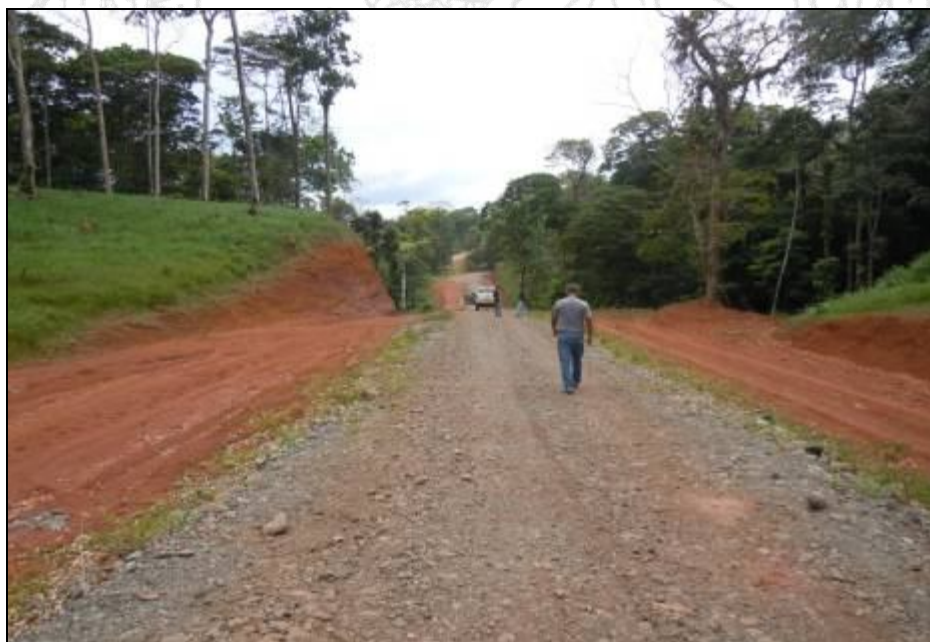
**Figura 12.** Ausencia de estructuras de drenaje laterales.  
Fuente: LanammeUCR, Mayo 2012.

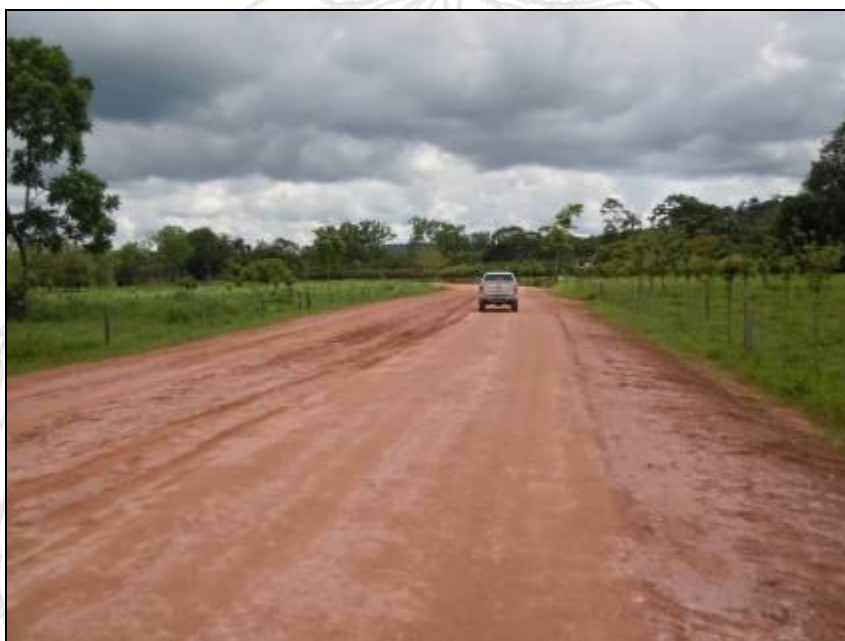
La sección típica está conformada por una explanada variable de hasta 20 metros de ancho de derecho de vía (ver figura 13), sin la presencia de cunetas o canales en los bordes del camino que sirvan para encauzar el agua superficial.

**Figura 13.** Sección de relleno, tramo 3.  
Fuente: LanammeUCR, Mayo 2012.

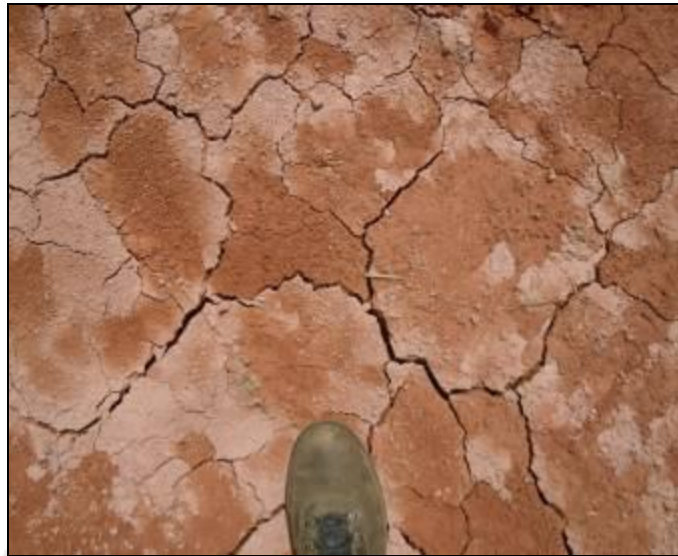
En apariencia el suelo utilizado para relleno posee una plasticidad de moderada a alta, por lo que se encuentra agrietado debido a la retracción (ver figura 14). Usualmente este tipo de suelo carece de características mecánicas adecuadas para funcionar como material de subrasante.

**Figura 14.** Agrietamiento del suelo, tramo 3.  
Fuente: LanammeUCR, Mayo 2012.

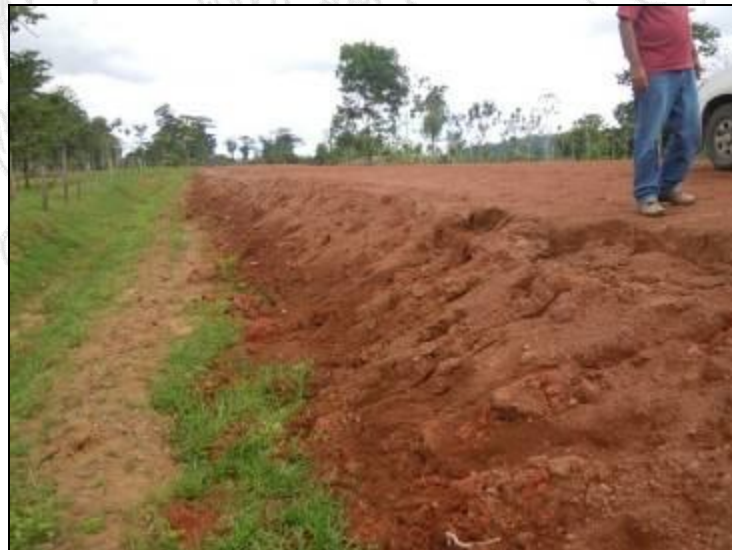
Se observó que en algunos sectores el relleno realizado era de hasta 1,5 m de altura y en apariencia no se realizó una compactación por capas (que es la práctica normal para este tipo de trabajos), ya que el material se apreciaba muy suelto con evidencia de que el mismo tiende deslizarse hacia los extremos (ver figura 15).

**Figura 15.** Relleno con evidencia de desprendimientos en la plataforma tramo 3.  
Fuente: LanammeUCR, Mayo 2012.

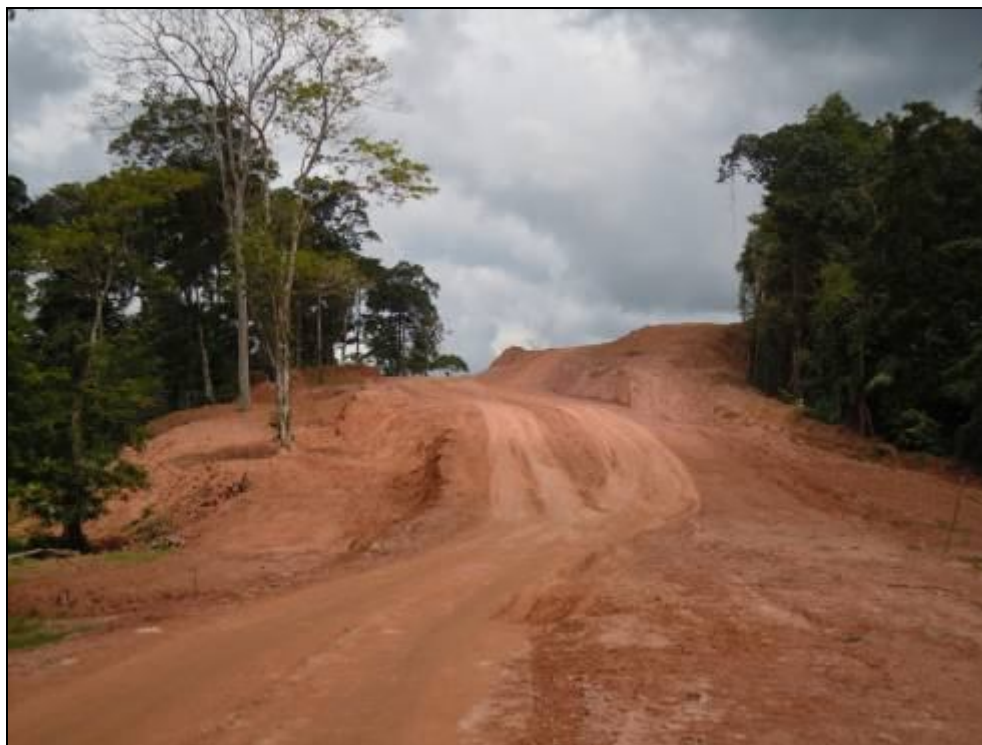
Los cortes y rellenos de las zonas montañosas se ejecutaron sin seguir un esquema ordenado. En varios sectores se aprecian acumulaciones de material que no siguen los criterios básicos para el manejo de escombreras o de terracerías (ver figura 16).

**Figura 16.** Zonas de movilización de tierras en tramo 3.  
Fuente: LanammeUCR, Mayo 2012.

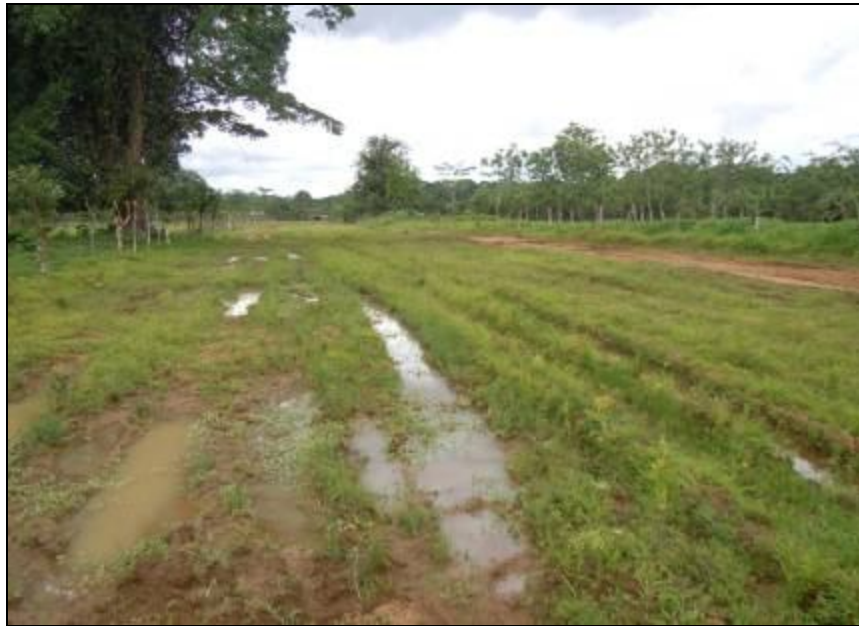
Hacia el final de este tramo, se observa que no se han realizado trabajos para la conformación de la plataforma, colocación de drenajes u otros. Se observaron condiciones de alta humedad y posible presencia de nivel freático a poca profundidad (ver figura 17).

**Figura 17.** Sector sin intervenir, altos niveles freáticos tramo 3.  
Fuente: LanammeUCR, Mayo 2012.

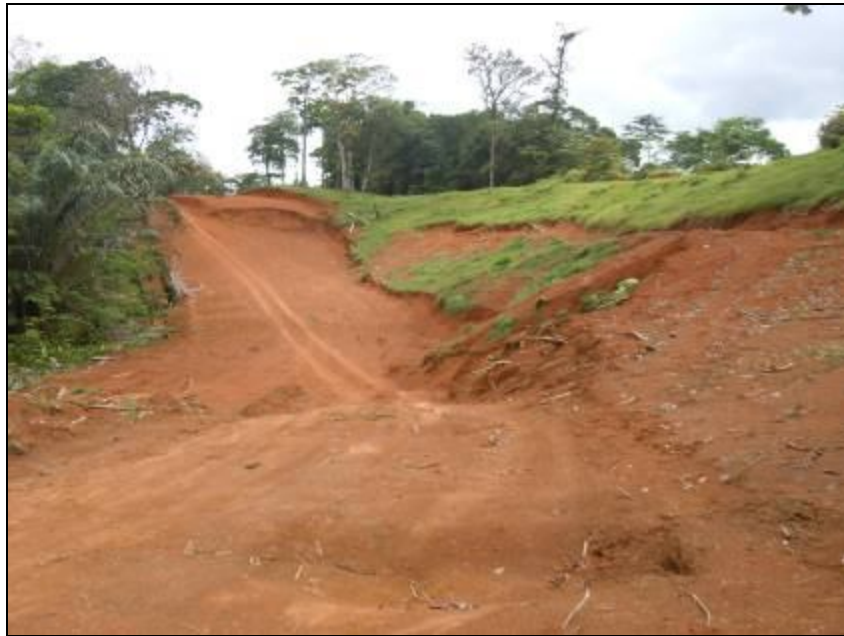
La configuración topográfica de muchos sectores del tramo y la forma en que se han ejecutado los movimientos de tierra (especialmente los ángulos de corte) en asocio con las características mecánicas del material propician inestabilidades y con la presencia de lluvia durante los meses de mayor precipitación resulta fácil anticipar serios problemas de deslizamientos (ver figura 18).

**Figura 18.** Deslizamientos en la Ruta, tramo 4.  
Fuente: LanammeUCR, Mayo 2012.

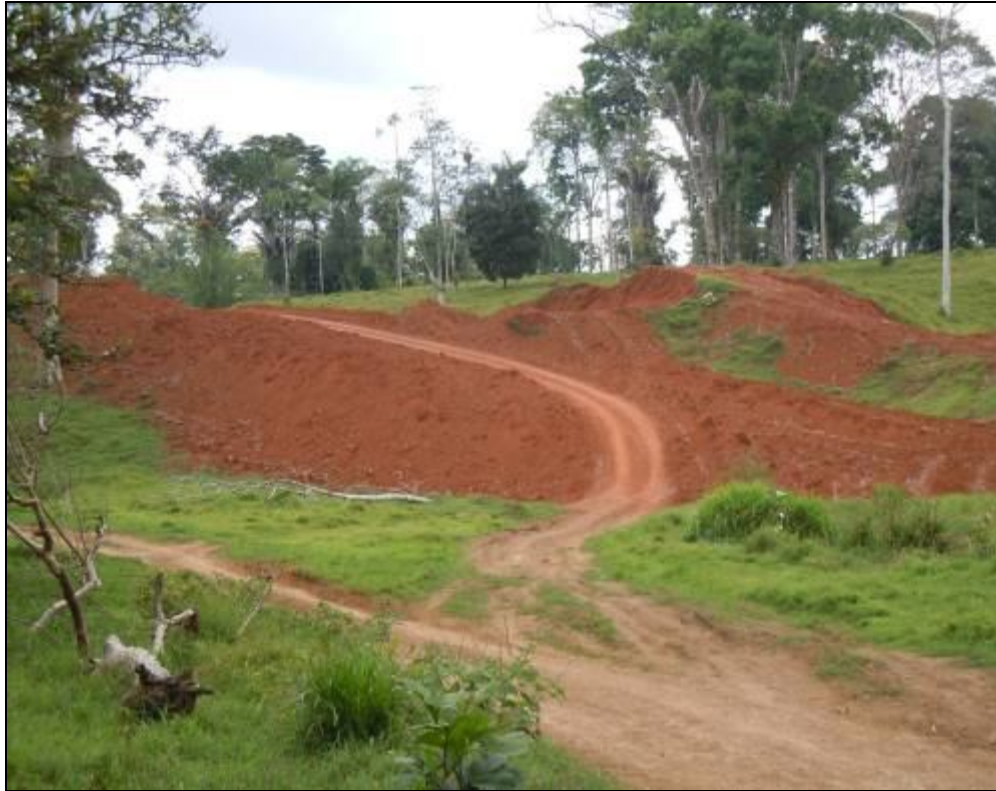
Un aspecto relevante en cuanto a la construcción de la Ruta 1856 es la forma en que se han construido varios de los rellenos, tanto por la altura de los mismos como por la poca evidencia de un proceso de compactación mecanizada por capas, tal y como lo establecen las buenas prácticas de la ingeniería. Estos puntos son especialmente susceptibles a dañarse durante la época lluviosa (ver figura 19).

**Figura 19.** Rellenos presentes en tramo 4.  
Fuente: LanammeUCR, Mayo 2012.

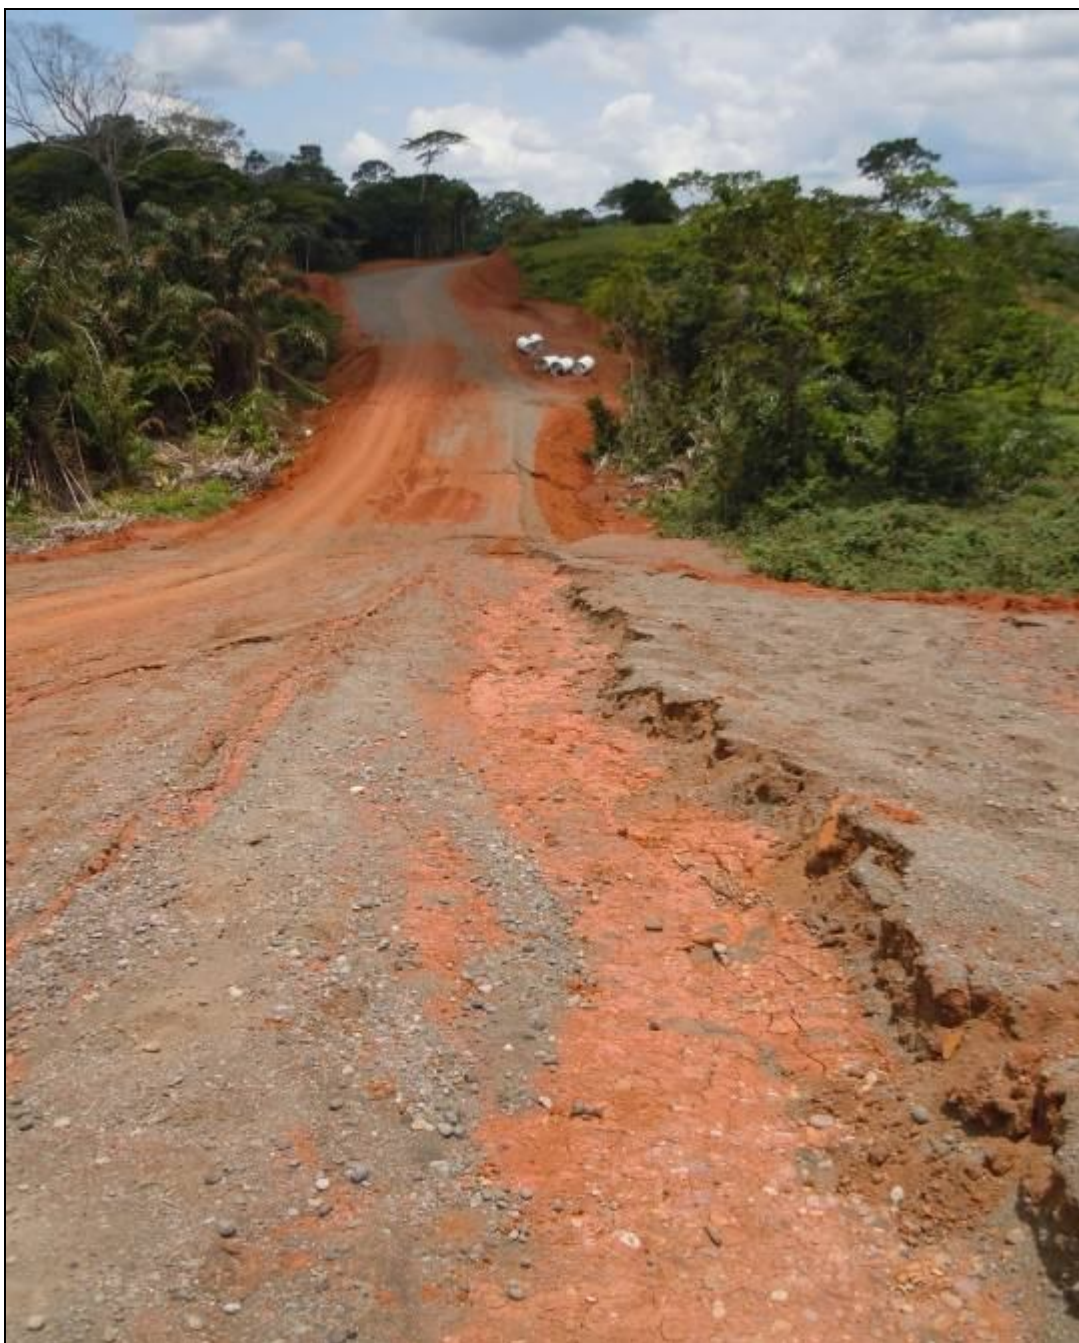
Se observó la colocación de capas de arena sobre algunos sectores en este tramo. Se desconoce la intención de colocar este material, sin embargo, si es claro que en esta etapa del proyecto lo deseable era colocar material que permitiera consolidar la plataforma de ruedo; la arena que se identificó no cumplirá con esta función, por lo que la presencia de este material se considera de poco valor para los fines del proyecto. Las mismas características de esta arena hacen que se den múltiples regiones ya descubiertas por la acción del agua de escorrentía, o bien, por el mismo tránsito de maquinaria (ver figura 20).

**Figura 20.** Arena colocada sobre la subrasante en tramo 4.  
Fuente: LanammeUCR, Mayo 2012.

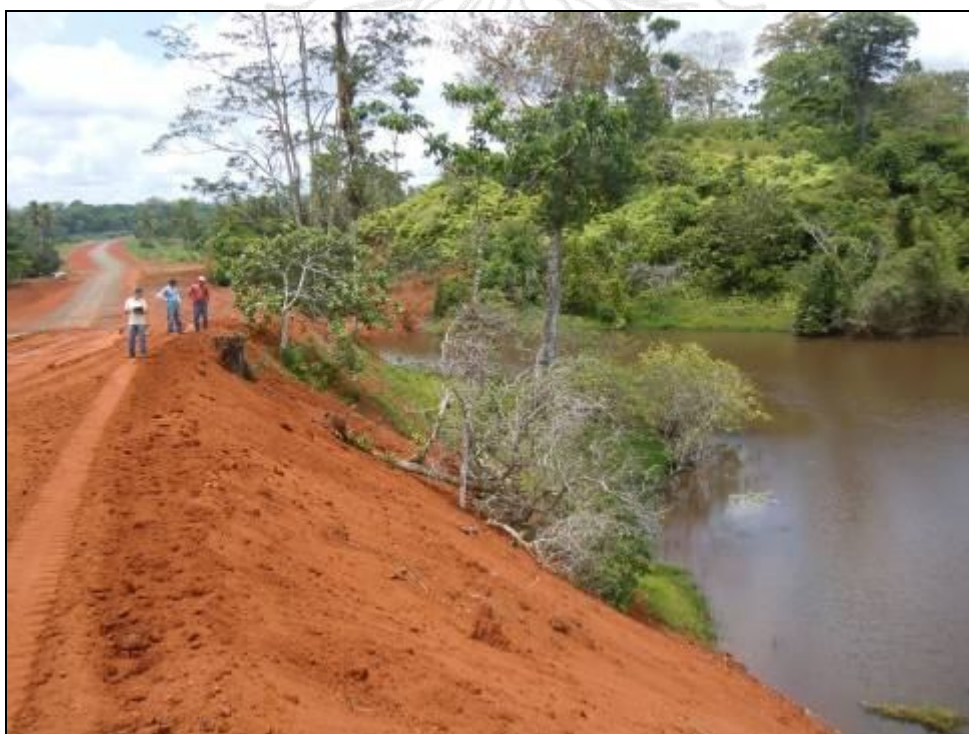
En este tramo se observó una zona con un mal manejo del material de corte, ya que el mismo fue colocado junto a un cuerpo de agua de forma no controlada. Esta práctica es totalmente inadecuada desde el punto de vista constructivo y de ingeniería, constituye no solo un daño en contra de este cuerpo de agua sino también contra la Ruta 1856, pues no existe control de erosión que evite la pérdida de material cuando se den las lluvias (ver figura 21). La colocación de un geotextil adecuadamente diseñado y escogido podría contribuir al control de erosión de este talud, sin embargo, esto no exime de verificar que la compactación del mismo fue realizada de forma adecuada siguiendo las especificaciones vigentes.

**Figura 21.** Inadecuado manejo del material de corte y talud.  
Fuente: LanammeUCR, Mayo 2012.

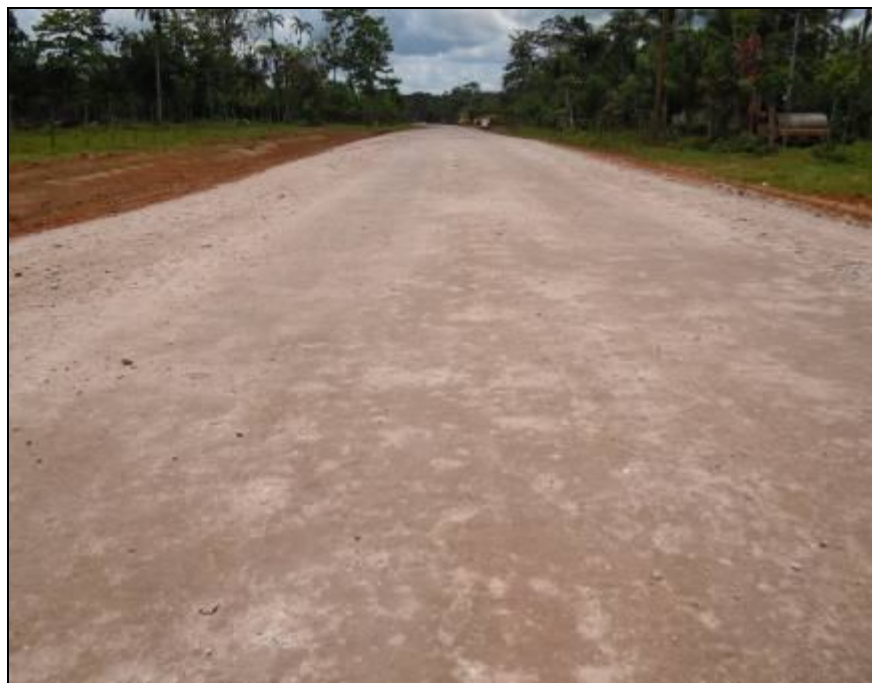
Posterior a la zona montañosa, en la cercanía de la localidad de Cureña se logró observar una mejor condición tanto de la plataforma del camino como de los materiales colocados para constituir la superficie de ruedo actual. En este sentido, los agregados dispuestos y compactados presentan una buena configuración al ruedo. Se lograron identificar algunas zonas que experimentaron “acolchonamiento” durante el proceso constructivo (ver figura 22).

**Figura 22.** Material colocado sobre la Ruta en el sector de Cureña.  
Fuente: LanammeUCR, Mayo 2012.

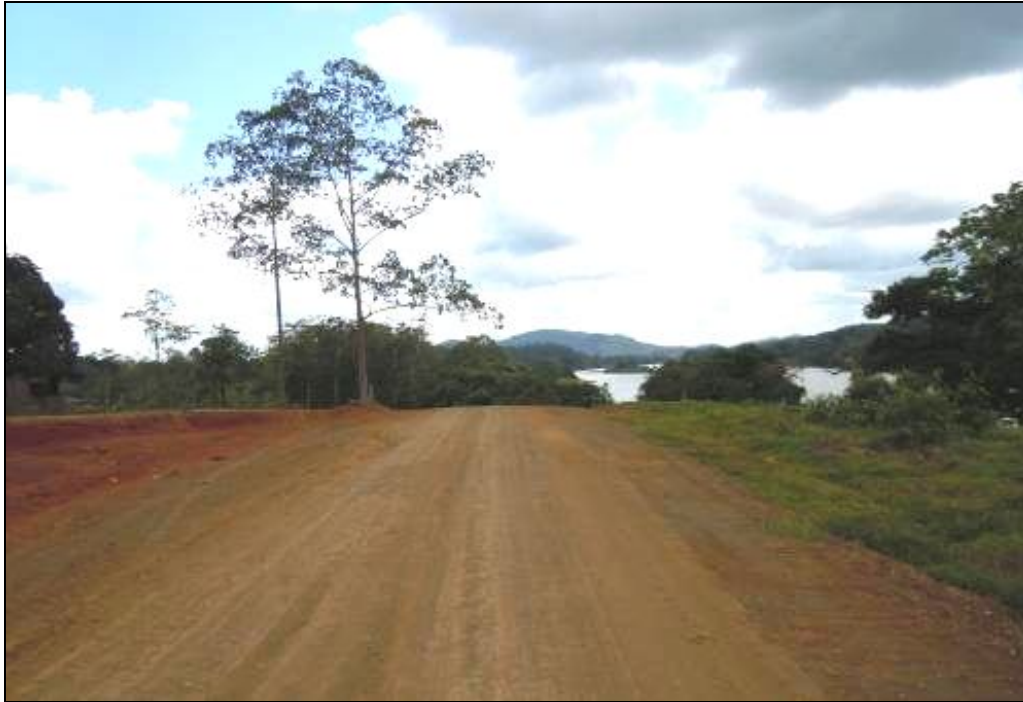
En este sector la línea de rasante se encuentra cerca del nivel de terreno natural, con la presencia de cortes y rellenos menores, no se observaron cunetas en los bordes del camino ni otro sistema de drenaje para encauzar el agua de escorrentía superficial, además de no contarse con el bombeo necesario para evacuar el agua correctamente (ver figura 23).

**Figura 23.** Nivel de rasante tramo 5.  
Fuente: LanammeUCR, Mayo 2012.

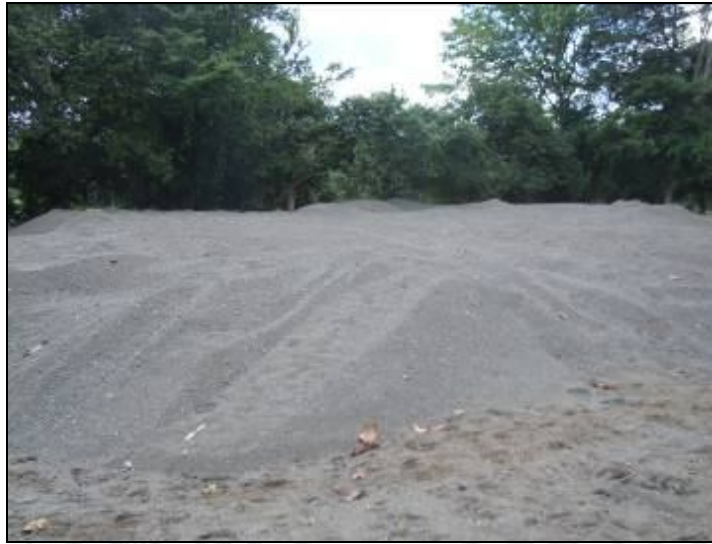
Al final de este tramo, cerca de la boca del Río San Carlo, se observan bancos de arena. Este material presenta características muy similares al que se colocó como superficie de ruedo en el tramo 4, por lo que se presume que es una zona de acopio del material arenoso observado anteriormente (ver figura 24).

**Figura 24.** Nivel de rasante tramo 5.  
Fuente: LanammeUCR, Mayo 2012.

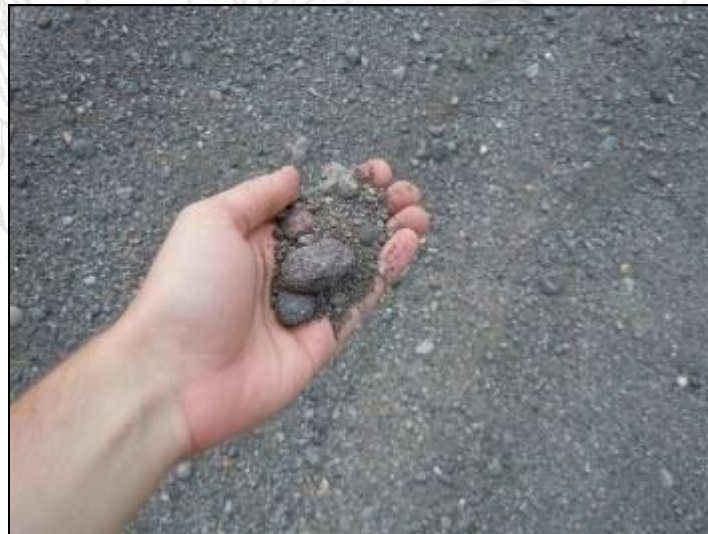
Este material arenoso no cuenta con las características necesarias para ayudar a consolidar la plataforma o para actuar como acabado final en la superficie de ruedo, ya que se trata de un material muy fino, fácilmente erosionable por la acción del agua o del viento y del mismo tránsito sobre la trocha, cuyo efecto será segregar dicho material hacia los bordes del camino (ver figura 25).

**Figura 25.** Acopio de material arenoso tramo 5.  
Fuente: LanammeUCR, Mayo 2012.

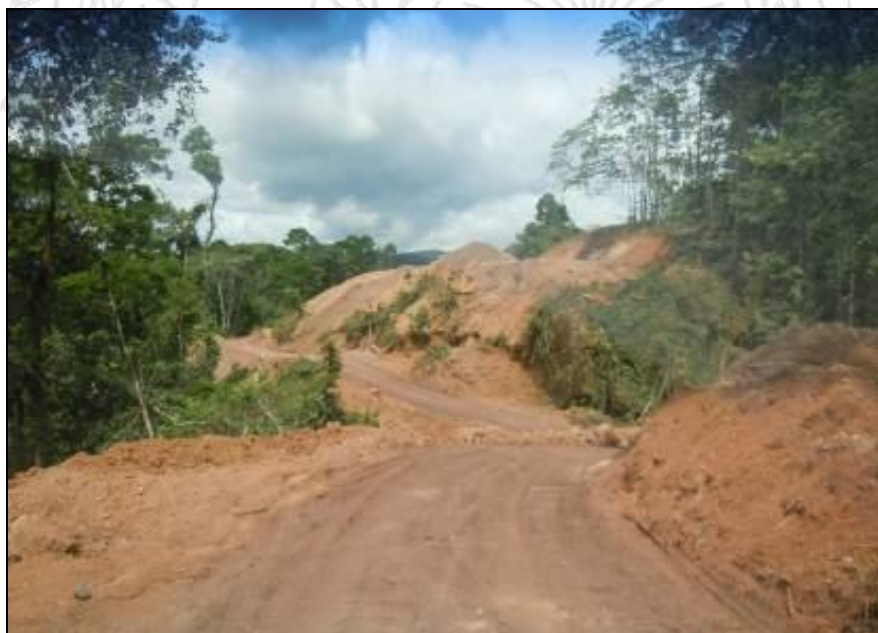
Debido a la topografía del terreno se han realizado grandes movimientos de tierra (corte y relleno) los cuales en muchos sectores lucen inconclusos. El recorrido por estas zonas debe realizarse a baja velocidad y con mucha precaución debido a la existencia de un solo carril, altas pendientes y material suelto como se puede observar en la Figura 26.

**Figura 26.** Zona de corte y relleno, tramo 6.  
Fuente: LanammeUCR, Mayo 2012.

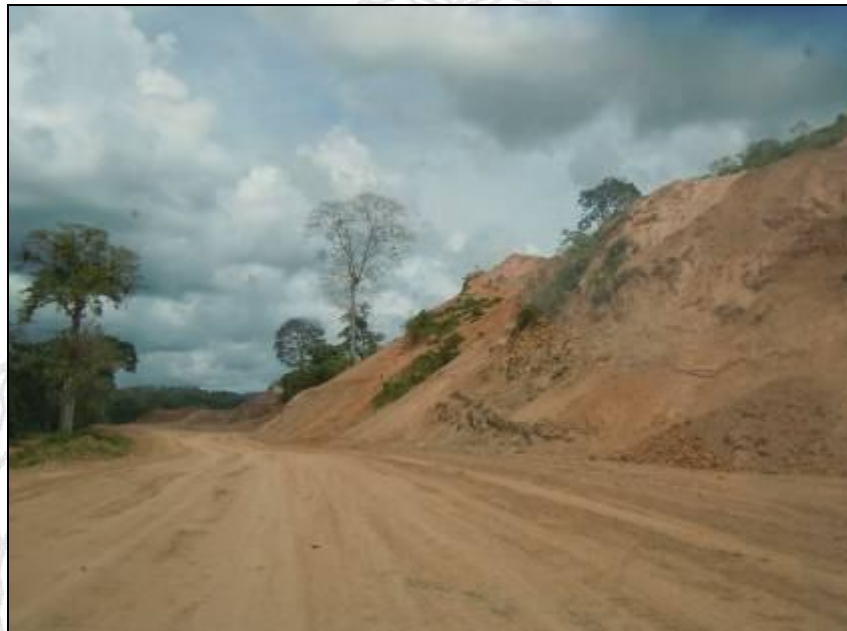
En las zonas de corte no se observan taludes debidamente conformados con pendientes adecuadas al tipo de suelo existente. Esto hace que en muchos casos luzcan inestables y por lo tanto muy susceptibles a deslizamientos, sobre todo, en época de precipitaciones. No observamos la implementación de medidas de protección o impermeabilización de taludes que ayude a disminuir el efecto de la humedad en la ocurrencia de eventos de alta precipitación. La Figura 27 muestra un talud de corte con evidencia de deslizamientos incipientes en algunas zonas.

**Figura 27.** Talud de corte inestable, tramo 6.  
Fuente: LanammeUCR, Mayo 2012.

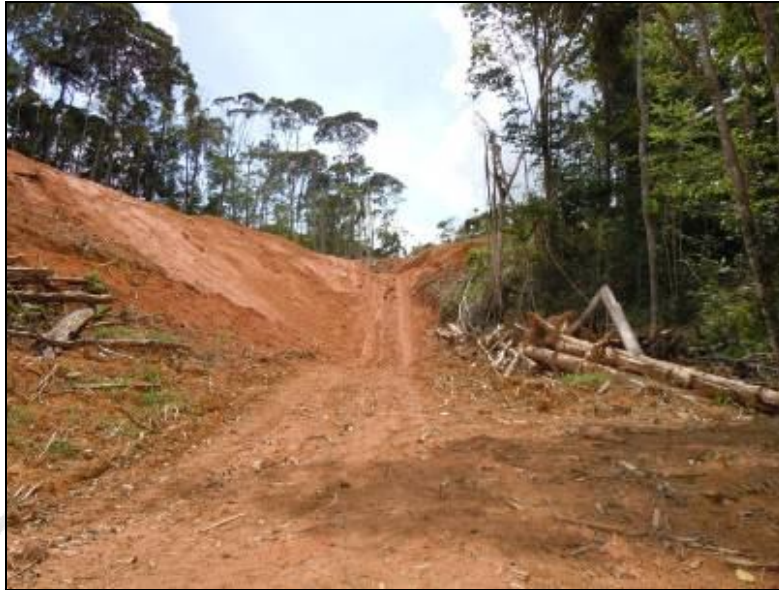
El material de relleno que se ha colocado para conformar la plataforma del camino no evidencia haber recibido un adecuado proceso de compactación. Tal material se observa suelto en la mayoría de sectores. La Figura 28 muestra una zona de rellenos donde el material se observa suelto y erosionado por efecto del drenaje de agua pluvial.

**Figura 28.** Zona de rellenos, tramo 6.  
Fuente: LanammeUCR, Mayo 2012.

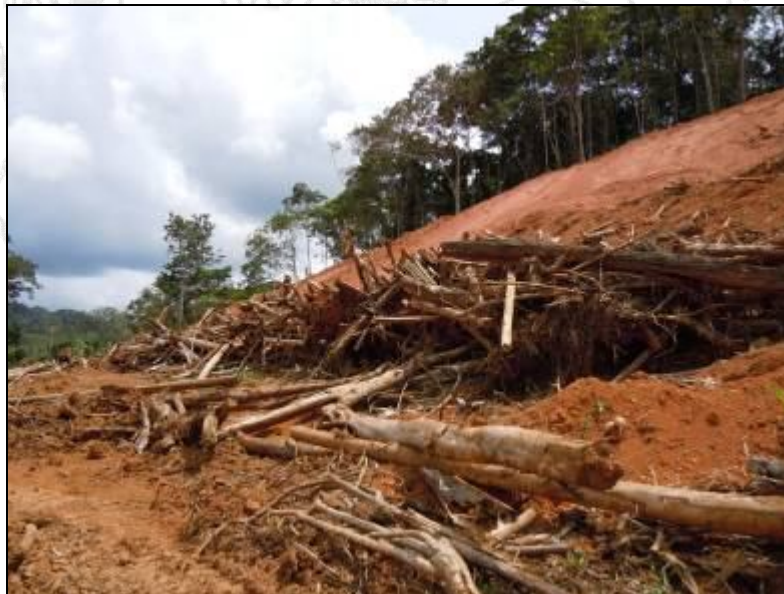
Además, se observó que algunos de los troncos o maleza producto de la corta de la capa vegetal y arboles en el derecho de vía del camino, se han dispuesto a los lados de los terraplenes o rellenos, al parecer funcionando como cercas de maleza para retener el sedimento, lo cual es una práctica deseable. Sin embargo, esta medida de control de erosión

se observó solamente en algunos sectores y sin cubrir totalmente la zona de los rellenos. La Figura 29 muestra los troncos de árbol y maleza colocados al pie de un talud de relleno.

**Figura 29.** Maleza y troncos colocados al pie de un talud, tramo 6.  
Fuente: LanammeUCR, Mayo 2012.

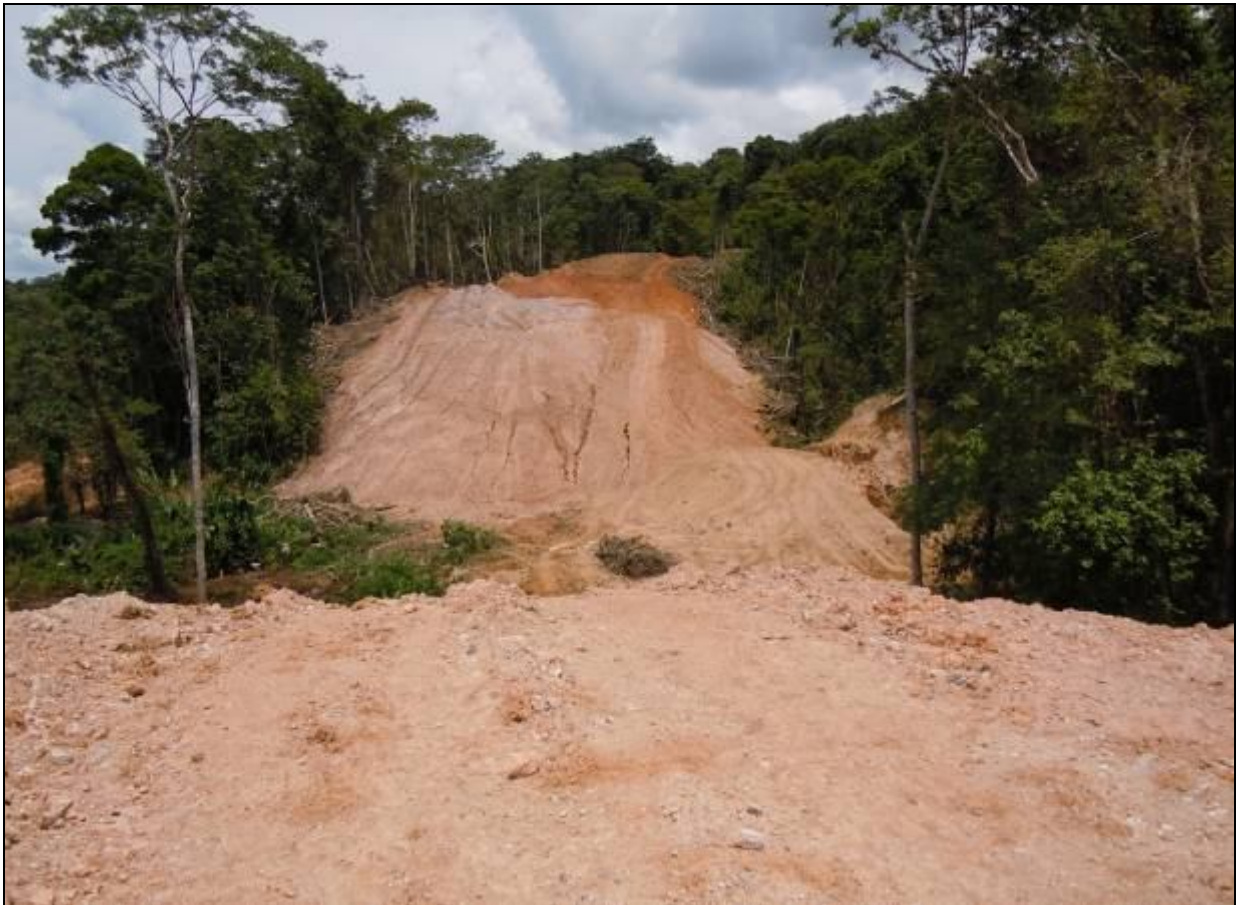
La Figura 31 muestra una zona donde los trabajos se muestran inconclusos. En este sector del camino se ha intervenido un derecho de vía mayor a 50 metros de ancho, siguiendo un trazado paralelo al Río San Juan, a pesar de la existencia de una topografía marcadamente quebrada, esto hace que los trabajos de movimiento de tierras sean extensivos y más complicados debido a las pendientes y tipo de suelo. Se nota el efecto de la escorrentía de agua superficial, provocando la formación de cárcavas que erosionan el suelo de los taludes y por lo tanto los desestabilizan.

Se observa un curso de agua en la parte inferior de la montaña, donde debería construirse un paso de agua que se adecúe a las características del flujo existente, disminuyendo al máximo el aporte de sedimento y modificaciones al cauce natural.

**Figura 31.** Zona de corte y relleno en zona montañosa, tramo 6.  
Fuente: LanammeUCR, Mayo 2012.

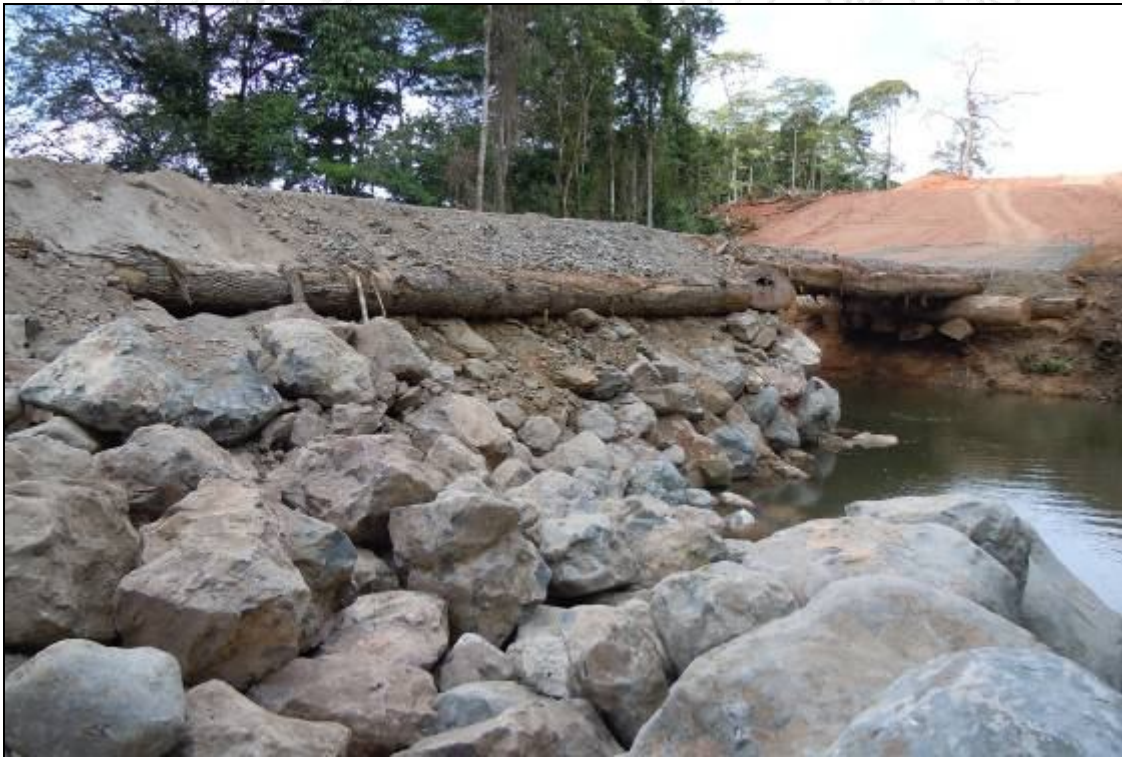
En el inicio de este tramo se ubica una estructura de troncos que permite el paso sobre el Río Infiernito; se ha colocado una gran cantidad de material rocoso en la margen izquierda que ha reducido al menos a la mitad el área hidráulica por la cual puede pasar el agua. Si bien es cierto que se trata de una obra temporal es evidente que la misma podría sufrir serios daños ante una creciente, pues al invadir el cauce natural del río se incrementan las velocidades de flujo y esto eventualmente generaría socavación que pondría en peligro el relleno de aproximación (ver figura 32).

**Figura 32.** Puente de troncos sobre el Río Infiernito. Reducción del área hidráulica.  
Fuente: LanammeUCR, Mayo 2012.
