INFORME: INF-PITRA-014-12

**INFORME DE GIRA DE RECONOCIMIENTO A  
RUTA 1856 - JUAN RAFAEL MORA PORRAS  
TROCHA FRONTERIZA**

Programa de Infraestructura del Transporte

San José, Costa Rica  
Mayo, 2012

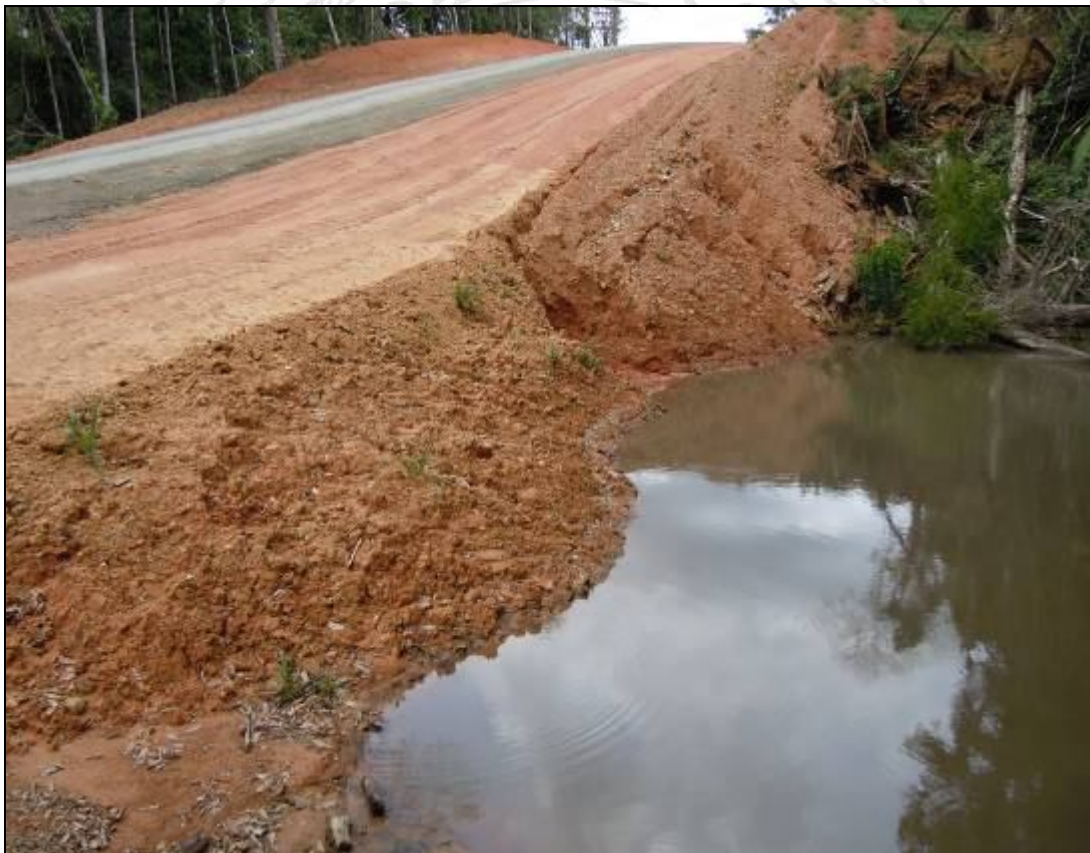
Uno de los aspectos de mayor preocupación es el mal manejo de los cuerpos de agua que atraviesan la ruta, en varias ocasiones y a causa del tipo de zona en la que se está trabajando (humedal) se cuenta con la presencia de meandros que no han sido bien canalizados y en un corto plazo podrían erosionar y cortar el paso en múltiples puntos de la plataforma.

Esto no solo es inadecuado para la ruta en sí, sino que también genera un impacto negativo sobre estos cuerpos de agua, pues al estancarse se limita la capacidad de oxigenación y degrada la calidad de estas aguas (ver figura 33).

**Figura 33.** Obstrucción de cuerpos de agua.  
Fuente: LanammeUCR, Mayo 2012.

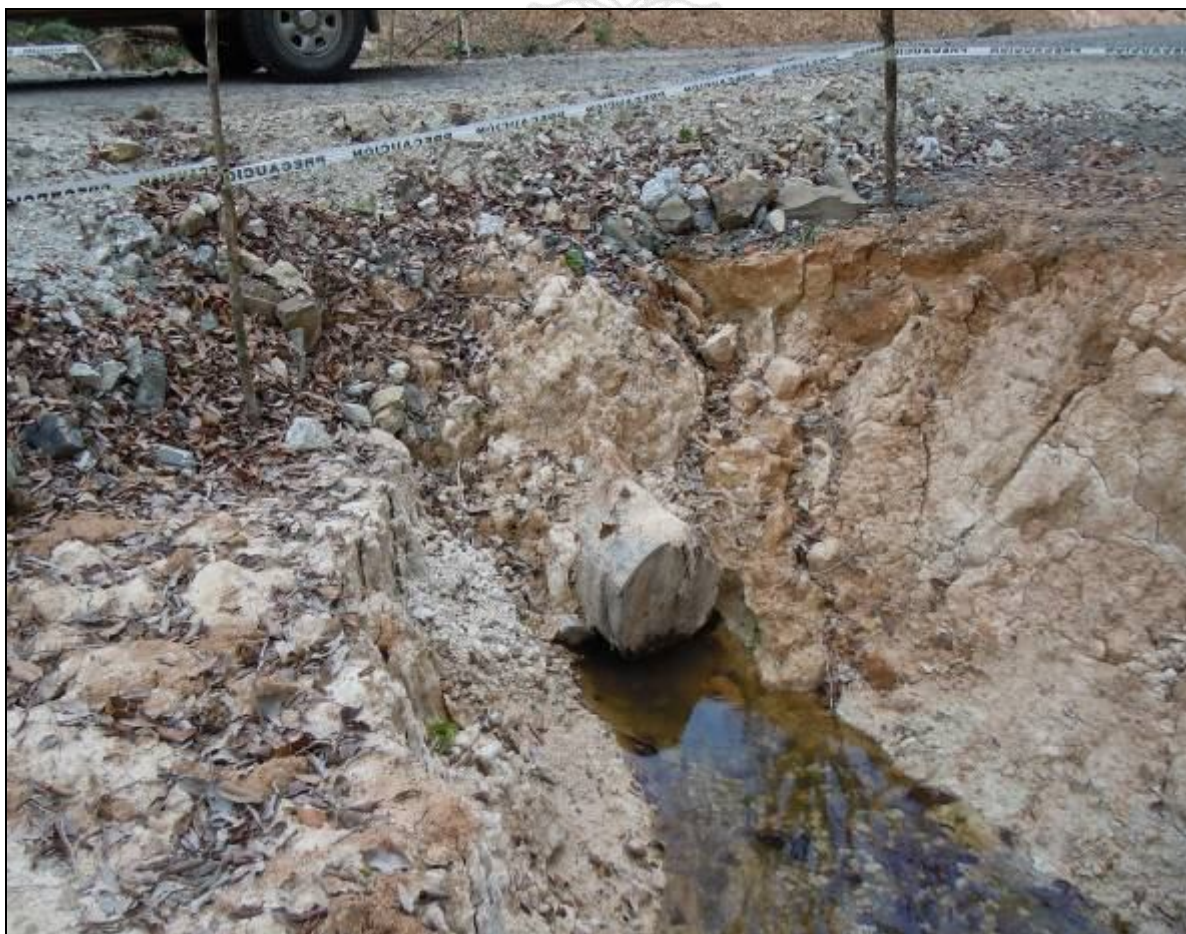
El manejo de las aguas superficiales y de escorrentía es uno de los principales elementos a considerar durante la construcción de un camino de este tipo; en muchos puntos durante este tramo y en otros sectores se lograron observar métodos inadecuados para la construcción de estos pasos de aguas. Si bien es cierto el proyecto se encuentra en una etapa inicial de ejecución, precisamente este es el mejor momento para ubicar estructuras que permitan solventar estas necesidades. Ejemplos como el presentado en la figura 34, muestran el mal manejo de este aspecto en el proyecto.

**Figura 34.** Paso de agua utilizando troncos en tramo 7.  
Fuente: LanammeUCR, Mayo 2012.

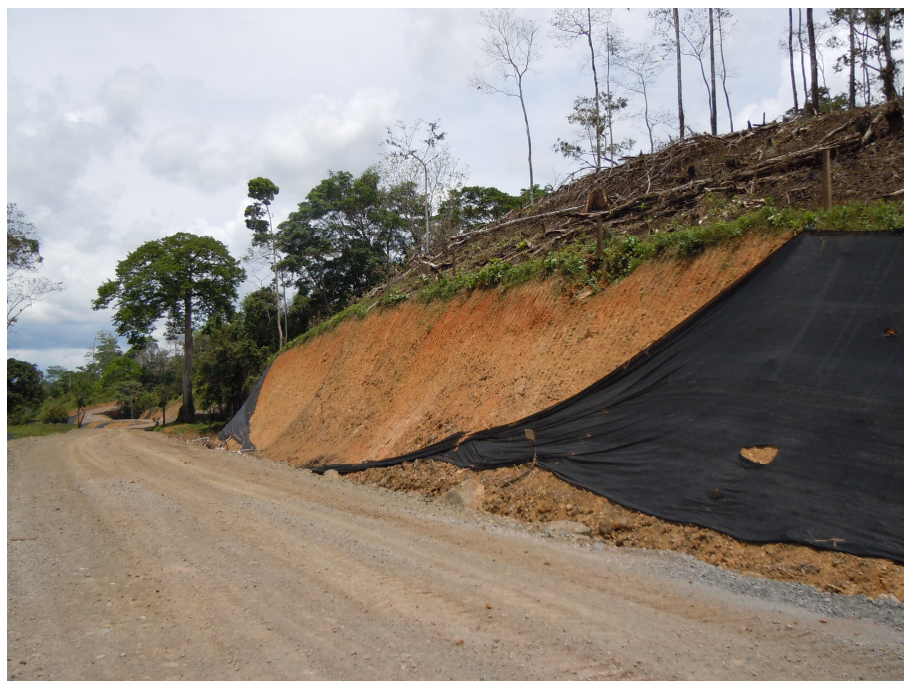
**Figura 36.** Colocación de material tejido sobre los taludes en forma dispersa.  
Fuente: LanammeUCR, Mayo 2012.

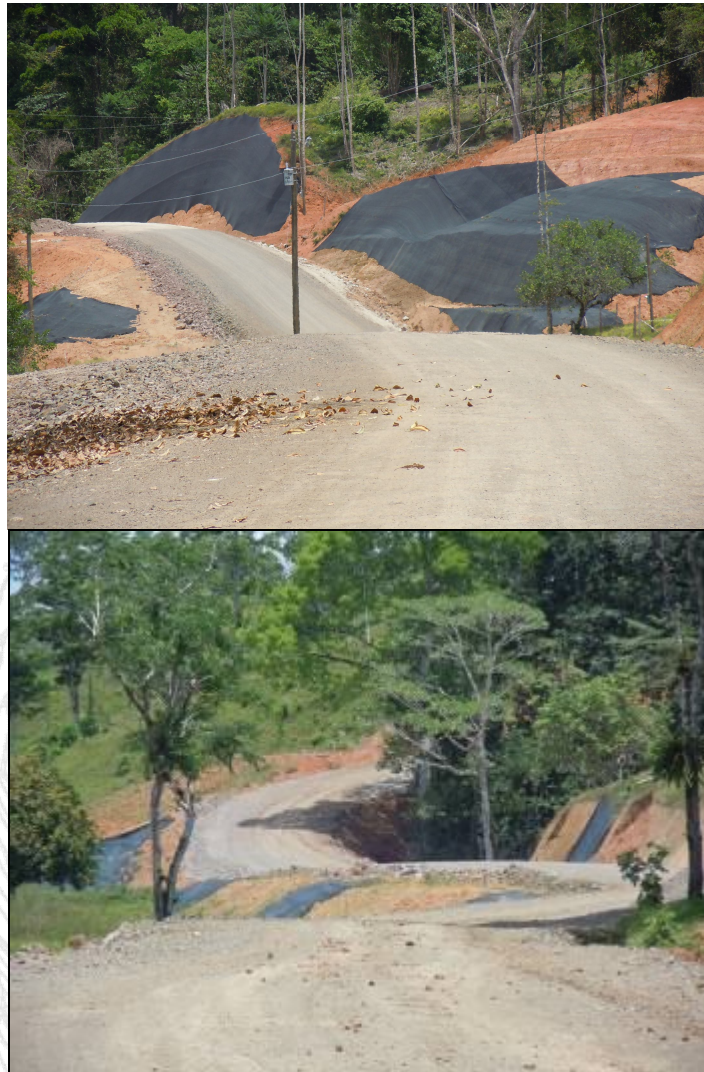
**Figura 38.** Sarán colocado en taludes de corte y relleno, tramo 8  
Fuente: LanammeUCR, Mayo 2012.

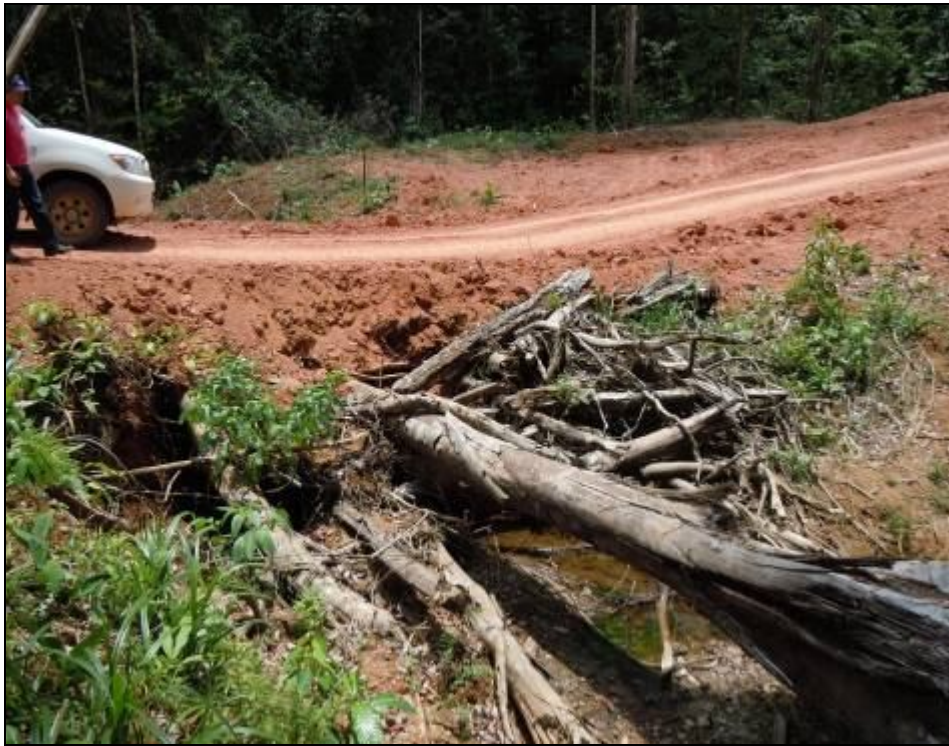
**Figura 40.** Paso de agua provisional de troncos, tramo 8  
Fuente: LanammeUCR, Mayo 2012.

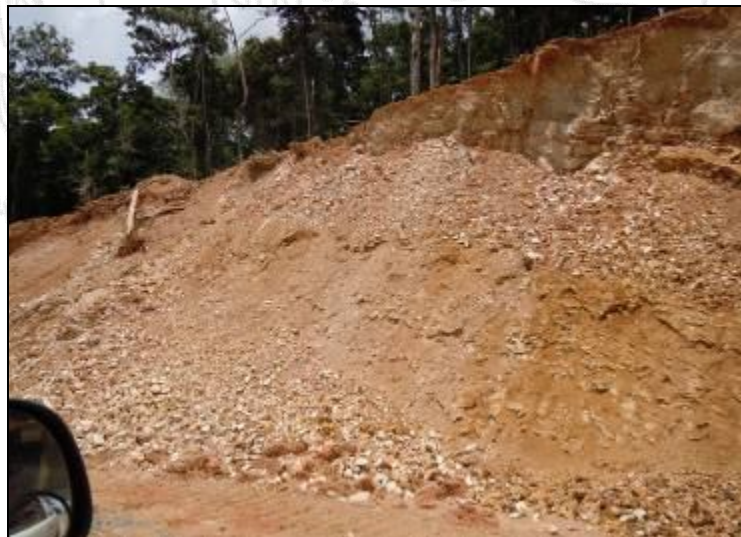
**Figura 42.** Taludes deslizados en zonas de corte, tramo 8  
Fuente: LanammeUCR, Mayo 2012.

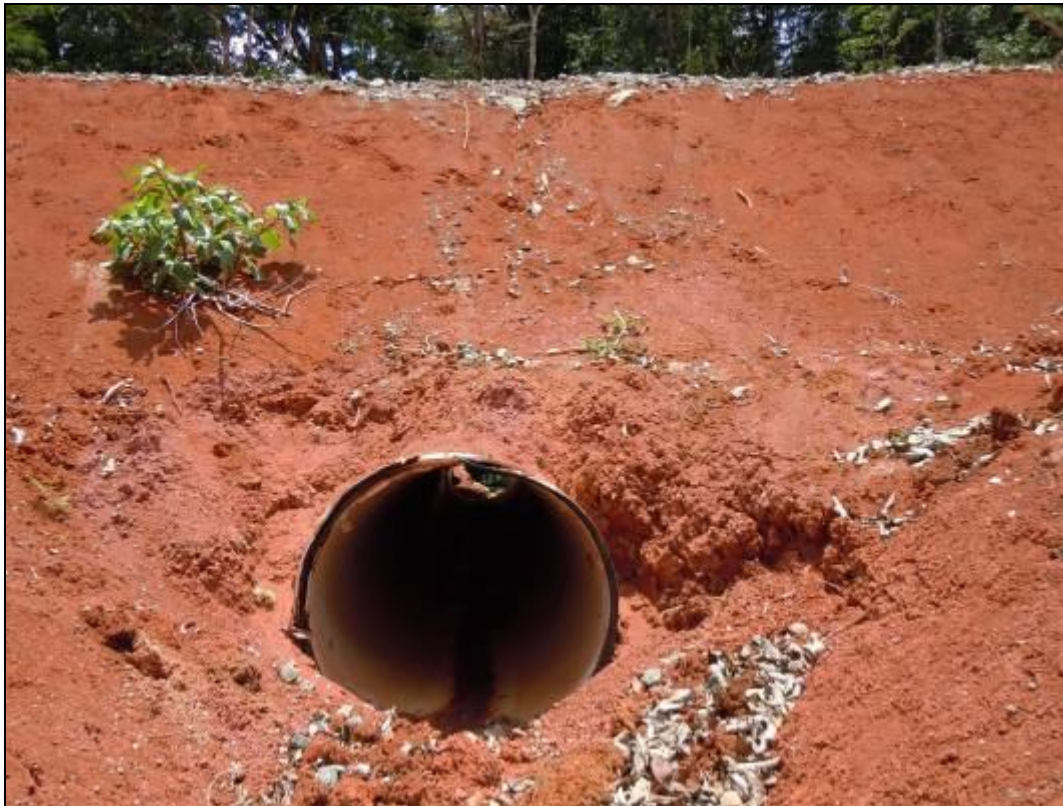
**Figura 45.** Tuberías tipo Rib-Loc instaladas incorrectamente.  
Fuente: LanammeUCR, Mayo 2012.

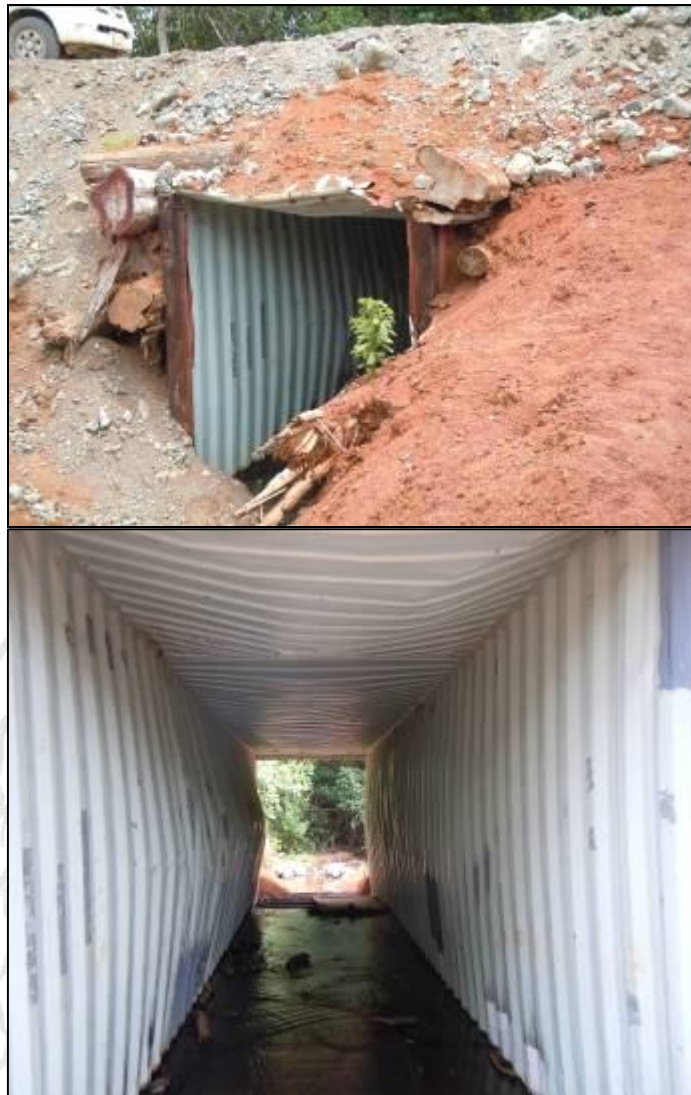
Se observaron en algunos puntos de este tramo la utilización de contenedores de carga para ser empleados como alcantarillas de cuadro. Evidentemente estos elementos no fueron diseñados para este fin, por lo que los daños a causa de las cargas de los rellenos y una inexistente cimentación hacen que estas estructuras sufran deformaciones importantes. No se tiene certeza de que estos elementos puedan soportar un caudal significativo sin generar pérdida de los rellenos, por lo que no se consideran una solución adecuada para estos pasos de agua (ver figura 46).

**Figura 46.** Contenedores utilizados como alcantarillas de cuadro.  
Fuente: LanammeUCR, Mayo 2012.

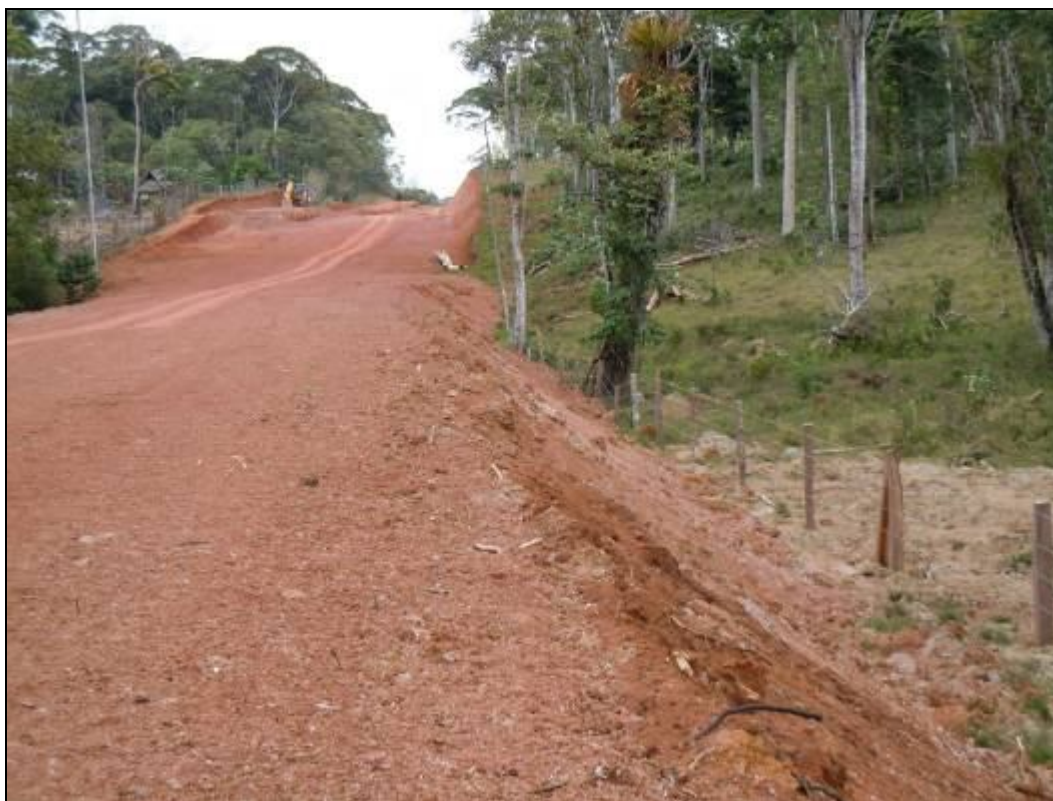
En varios sectores de este tramo se observaron rellenos de hasta tres metros de altura, en cuyos bordes se observaron desprendimientos hacia los terrenos aledaños, lo cual indica que no fueron ejecutados siguiendo procesos de compactación adecuados. Además, la ausencia de estructuras de drenaje en varios de estos sectores puede generar la pérdida de la sección transversal de la plataforma ante la acción de las aguas de escorrentía (ver figura 47).

**Figura 47.** Zonas de relleno no cuentan con obras de drenaje.  
Fuente: LanammeUCR, Mayo 2012.
