30 de Octubre de 2014  
**LM-PI-133-2014**

**Asunto:** Inspección realizada al sistema de drenaje del paso a desnivel Juan Pablo II en la Ruta Nacional No. 1.

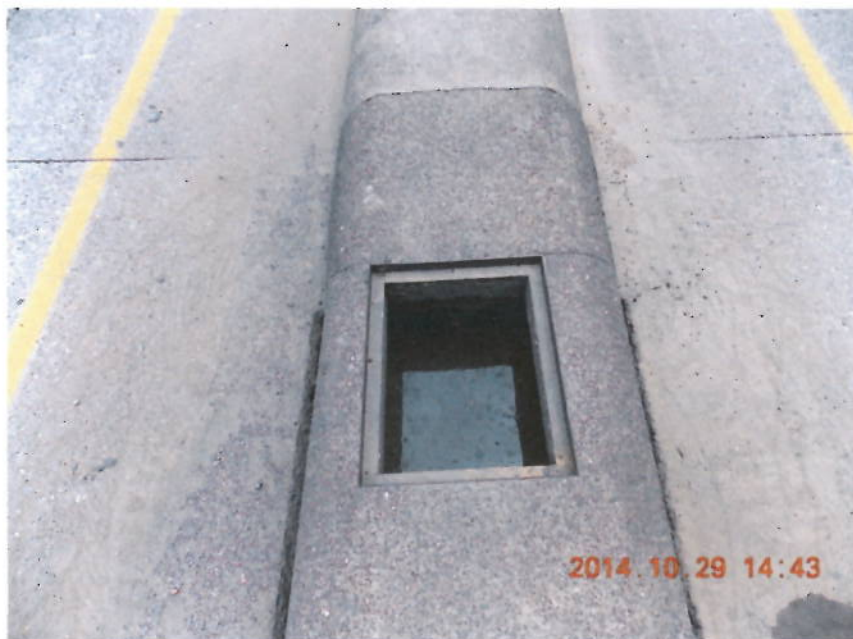
En el acceso sureste del paso a desnivel (acceso desde San José) se observó obstrucción del sistema de drenaje con sedimentos y maleza (ver figuras 1,2 y 3), lo cual ha ocasionado inundaciones en este acceso y en sus alrededores (ver figuras 4 y 5).

Figura 1. Ejemplo de desagüe obstruido en el acceso sureste.

Se recomienda limpiar los drenajes e incluir dentro de un programa de mantenimiento y limpieza periódico del paso a desnivel la inspección y limpieza del sistema de drenaje de los accesos al paso a desnivel.

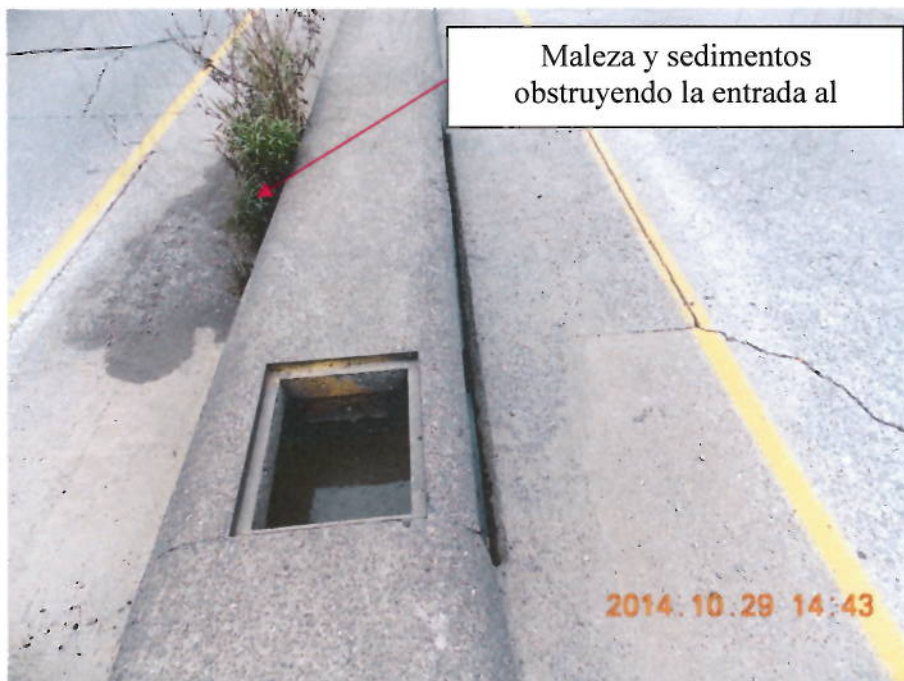
Figura 2. Obstrucciones en la entrada al sistema de drenaje del puente.

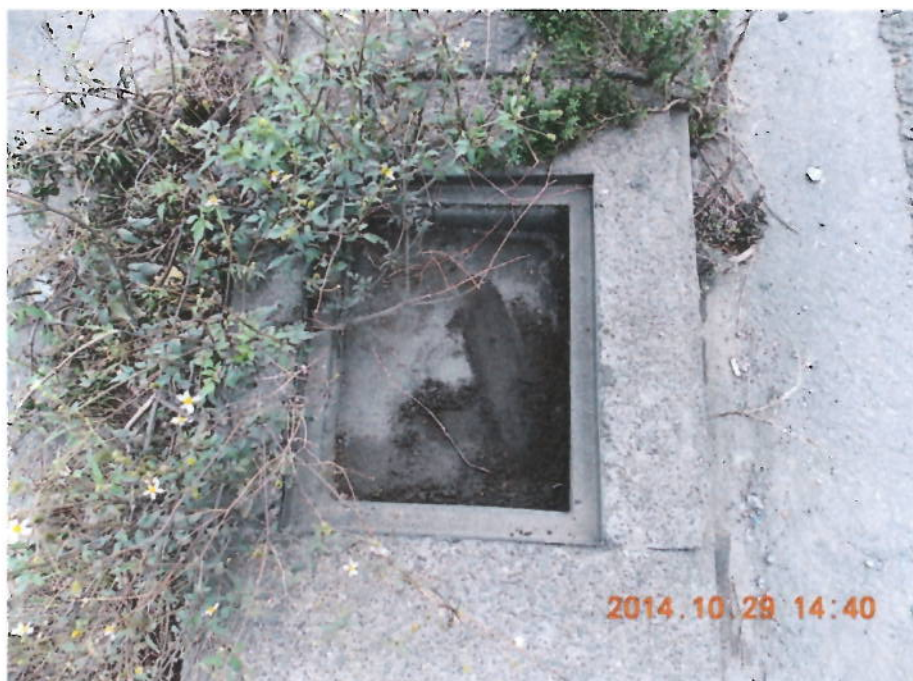
Estas inundaciones implican un alto riesgo de accidentes de tránsito, ya que los vehículos podrían experimentar hidroplaneo, en ambos sentidos de circulación (ver figuras 4 y 5). El problema se agrava en el sentido Alajuela-San José, debido a que los vehículos transitan a una mayor velocidad debido a una pendiente negativa del acceso, y en el punto más bajo de esta pendiente es donde se acumula el agua de lluvia. El desagüe ubicado en este punto bajo del acceso al paso superior estaba totalmente obstruido (ver figura 3).

Figura 3. Desagüe en el punto más bajo del acceso suroeste obstruido con maleza y sedimentos.

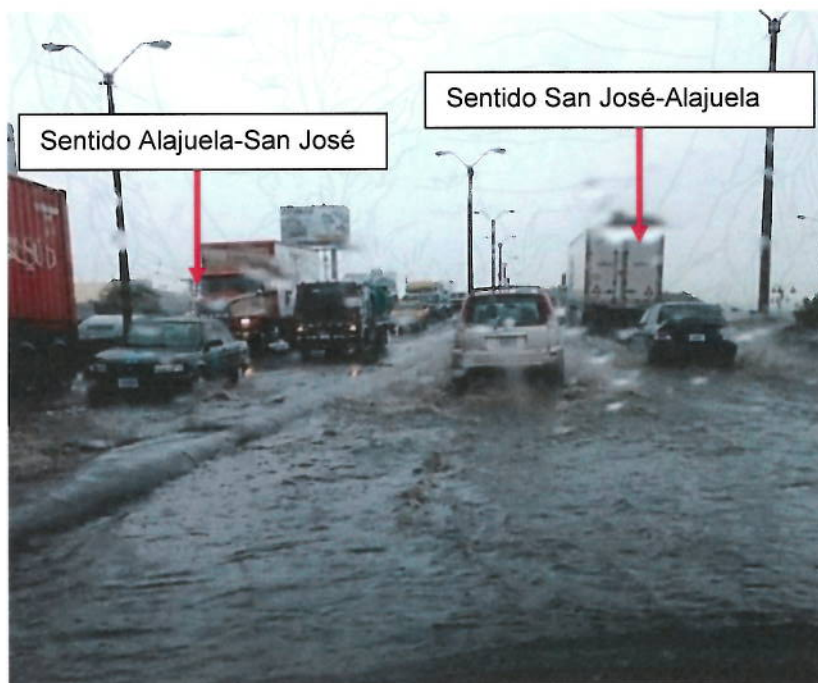
Figura 4. Vehículos transitando por el acceso sureste inundado con alta probabilidad de experimentar hidroplaneo. (Fuente: [www.teletica.com](http://www.teletica.com))

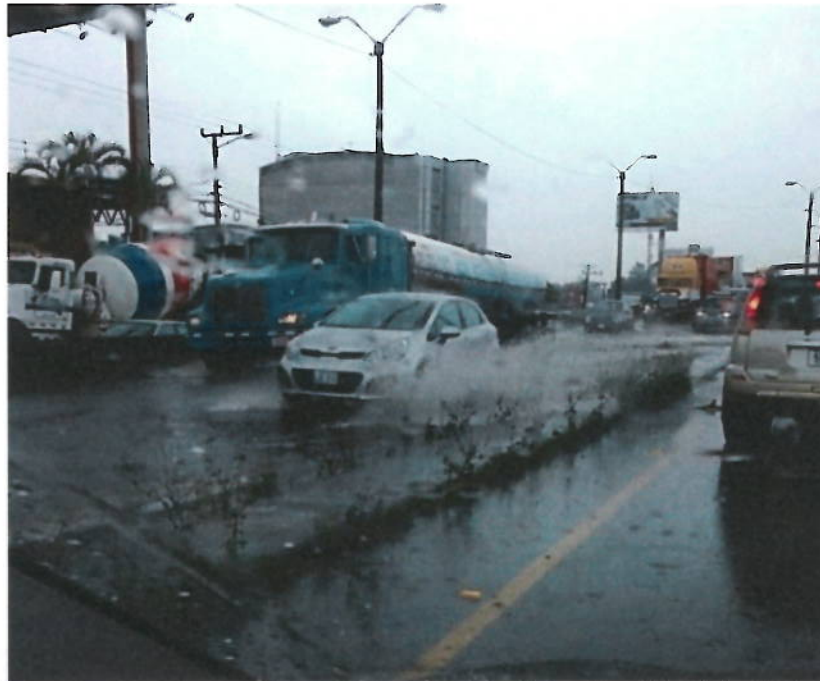
Figura 5. Vehículos transitando por el acceso sureste inundado. Sentido Alajuela-San José. (Fuente: [www.teletica.com](http://www.teletica.com))
