CONSECUTIVO: LM-PIE-UP-P02-2018

INFORME EJECUTIVO DE LA EVALUACIÓN DE LA CONDICIÓN DE OCHO PUENTES UBICADOS EN LA RUTA NACIONAL No. 256

San José, Costa Rica
Setiembre, 2018

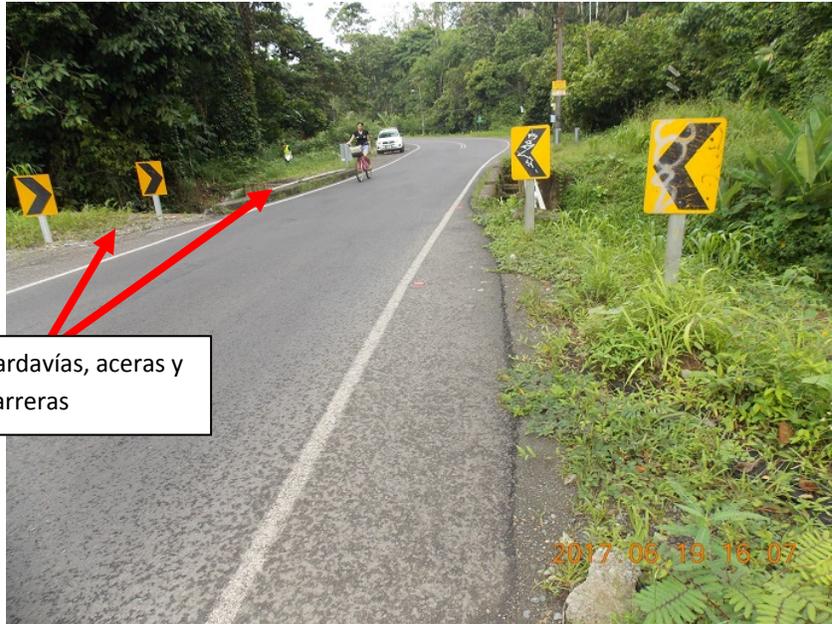
1) Puente sobre la quebrada Hotel			
Elementos evaluados	Inspección Visual	Calif.	Condición observada
Seguridad Vial	Ausencia de barrera vehicular y aceras (F3)	4	Seria
Accesorios	Drenajes sin tubos de extensión	1	
Superestructura	Grietas en dos direcciones en el tablero	2	
Subestructura	Socavación con exposición del cemento (F4)	4	
Protecciones	Ausencia de elementos de protección hidráulica y sísmica para el sentido transversal	3

Ausencia guardavías, aceras y barreras

Figura 3: Puente sobre quebrada Hotel. Ausencia de aceras, guardavías, barreras vehiculares y evidencia de ciclistas en la ruta. Nótese en la fotografía que el puente es de un carril y la presencia de ciclistas.

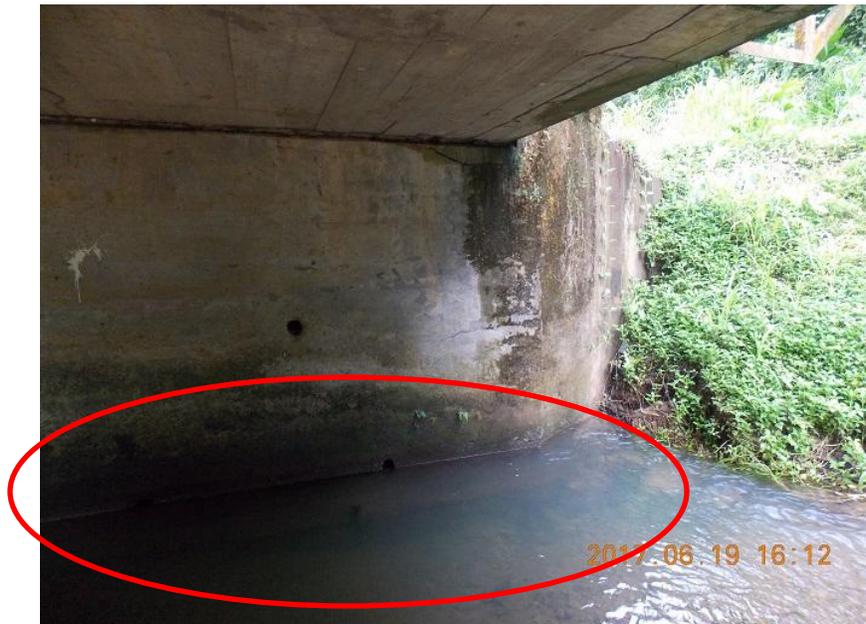
Figura 4: Puente sobre quebrada Hotel. Erosión del cauce con socavación local y exposición del cemento del bastión.

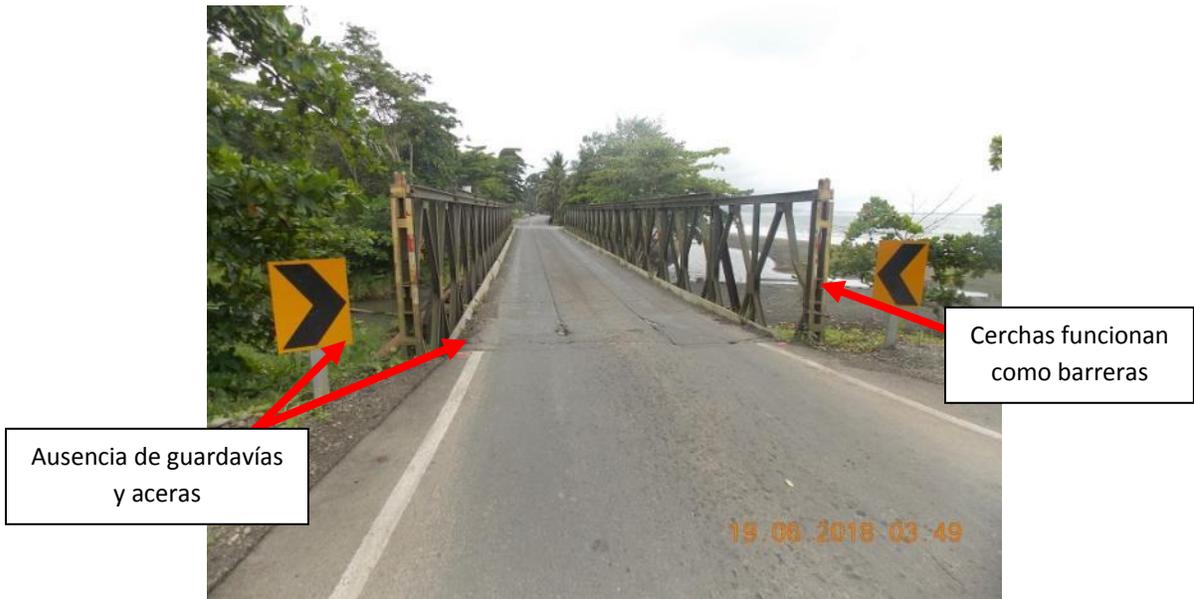
2) Puente sobre el Estero			
Elementos evaluados	Inspección Visual	Calif.	Condición observada
Seguridad Vial	Ausencia aceras y cerchas funcionando como barrera vehicular (F5)	4	Riesgo Inaceptable
Accesorios	Ausencia de sistema de drenaje	3	
Superestructura	Impactos en elementos de la cercha y corrosión en elementos, pernos y bulones (F6)	6	
Subestructura	No aplica	NA	
Protecciones	Ausencia de elementos de protección hidráulica y sísmica para el sentido transversal	3

Ausencia de guardavías y aceras

Cerchas funcionan como barreras

Figura 5: Puente sobre Estero. Ausencia de aceras, guardavías y cerchas funcionando como barreras vehiculares. Nótese que el puente es de un carril.

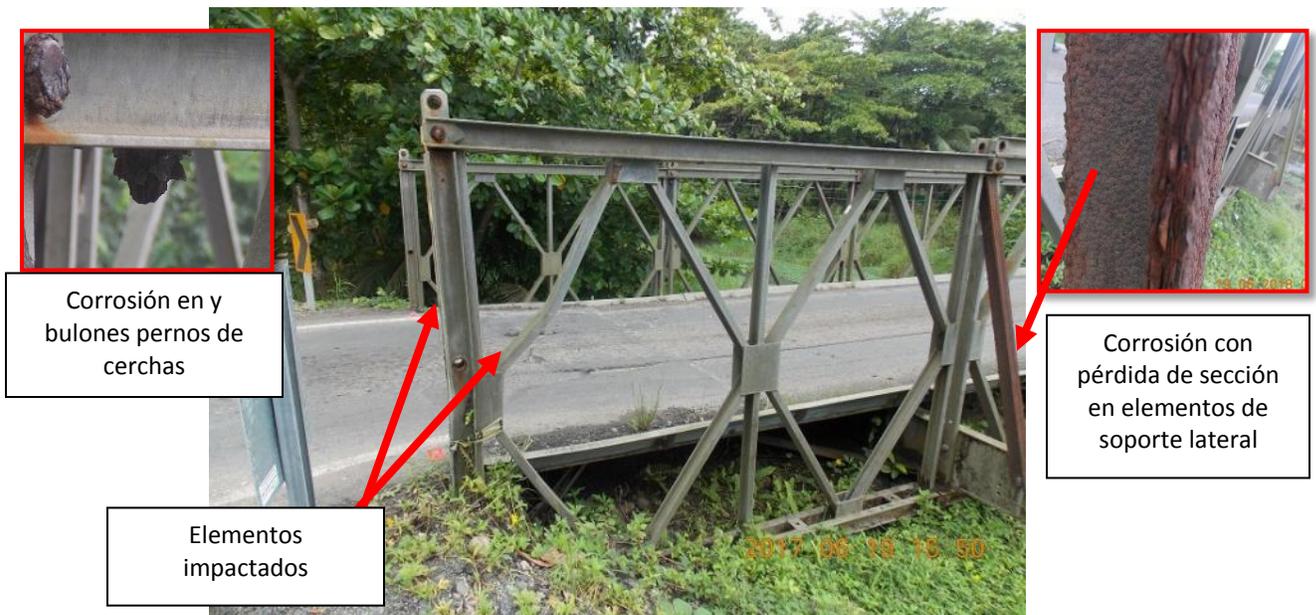
4) El puente sobre el Estero presenta una condición de **RIESGO INACEPTABLE** debido a la corrosión severa de pernos y bulones que conectan elementos de las cerchas principales. Dicha condición implica que el puente tiene una necesidad de atención inmediata.

Corrosión en y bulones pernos de cerchas

Corrosión con pérdida de sección en elementos de soporte lateral

Elementos impactados

Figura 6: Puente sobre Estero. Elementos de cerchas impactados y corrosión con pérdida de sección en elementos de soporte lateral y pernos.

2) Debido a que la condición del puente sobre el Estero es de **RIESGO INACEPTABLE**, se recomienda su sustitución por uno permanente de dos carriles cuyas especificaciones estén acorde con las condiciones severas por la ubicación frente al mar. Como acciones inmediatas mientras se sustituye el puente, se recomienda reemplazar el puente Bailey actual por otro nuevo o en la estructura actual reemplazar los elementos de cercha que presentan deformación permanente y reemplazar los bulones, pernos y en general aquellos elementos que presentan corrosión severa, por elementos galvanizados.

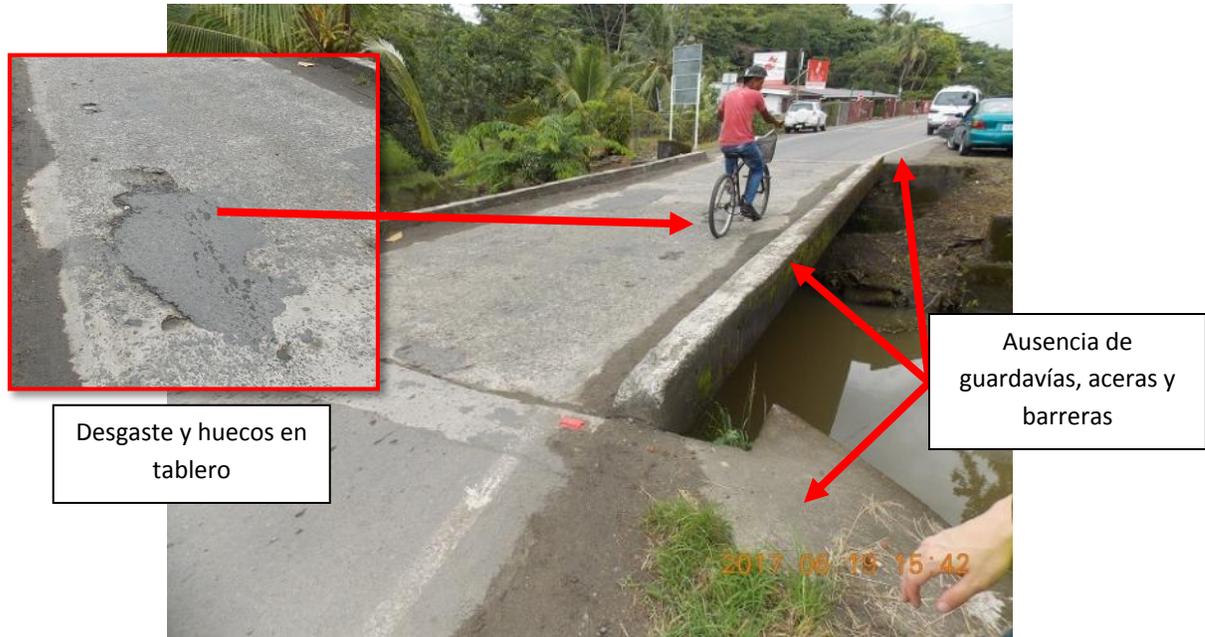
3) Puente sobre la quebrada Sin Nombre			
Elementos evaluados	Inspección Visual	Calif.	Condición observada
Seguridad Vial	Ausencia de barrera vehicular y aceras (F7)	4	Alarmante
Accesorios	Descarga de agua a través de las juntas de expansión	3	
Superestructura	Corrosión con pérdida de sección en vigas (F8)	5	
Subestructura	Apoyos cubiertos con sedimentos (F8)	4	
Protecciones	Ausencia de elementos de protección hidráulica y sísmica para el sentido transversal	3

Figura 7: Puente sobre quebrada Sin Nombre. Ausencia de aceras, guardavías en los accesos, barreras vehiculares, evidencia de ciclistas en la ruta y desgaste en tablero. Nótese que el puente es de un carril y la presencia de ciclistas.

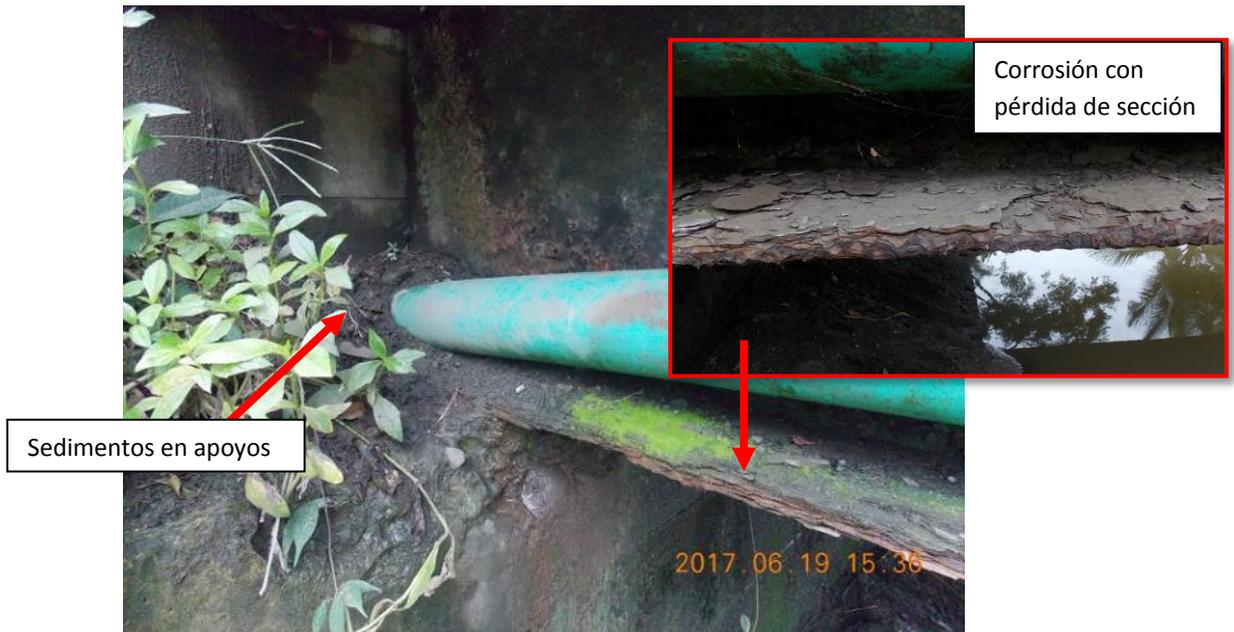
Figura 8: Puente sobre quebrada Sin Nombre. Apoyos cubiertos con sedimentos y corrosión con pérdida de sección en vigas de acero.

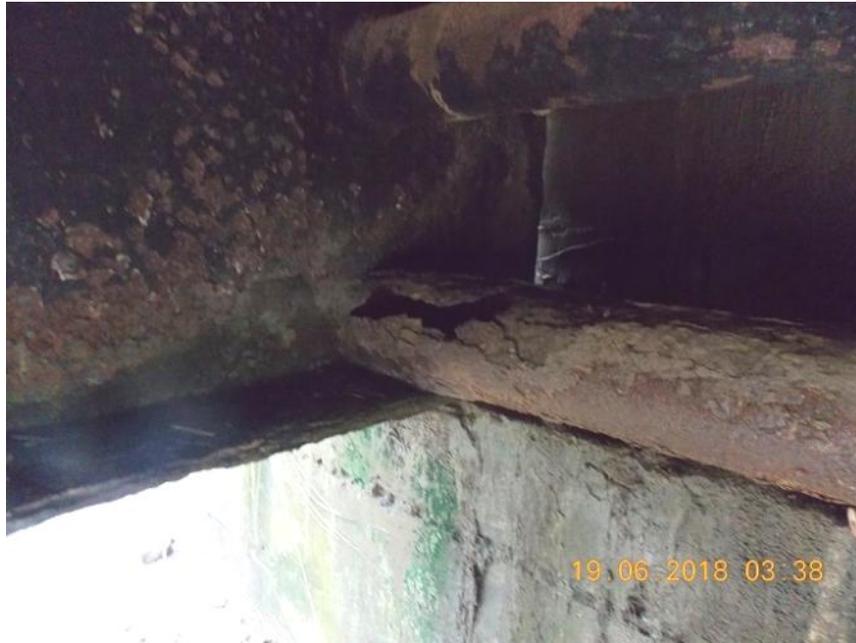
Figura 9: Puente sobre quebrada Sin Nombre. Corrosión con pérdida de sección en vigas diafragma de acero y evidencia de ausencia de un diseño formal de las mismas.

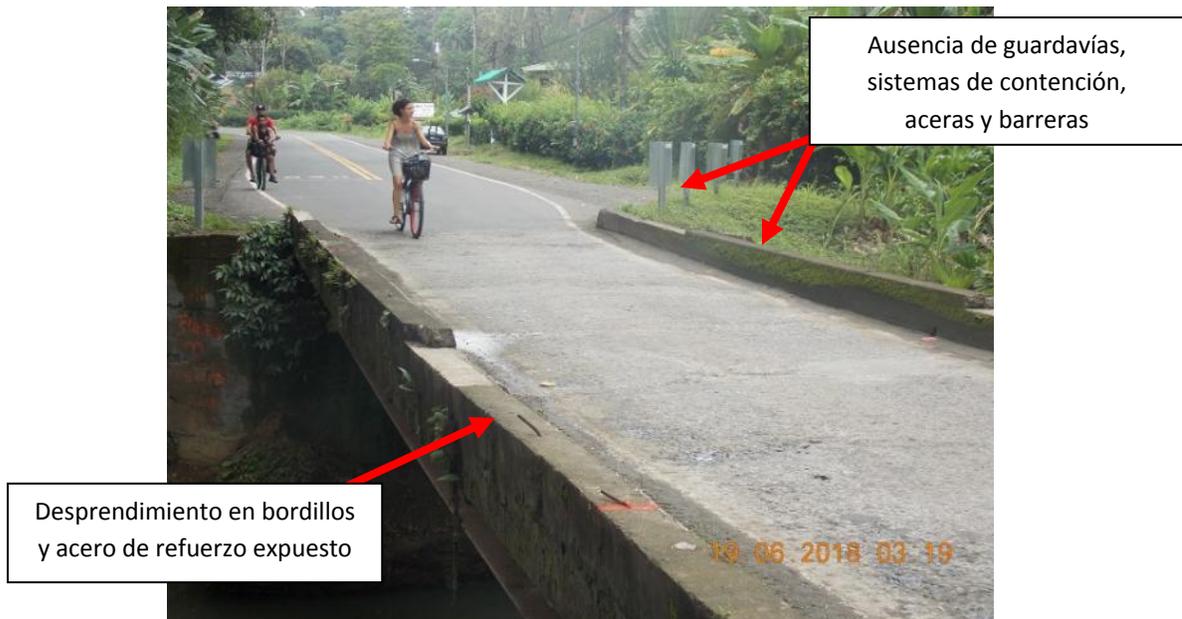
Figura 10: Puente sobre el río Cocles. Ausencia de aceras, guardavías, barreras vehiculares. Nótese que el puente es de un carril y la presencia de ciclistas.

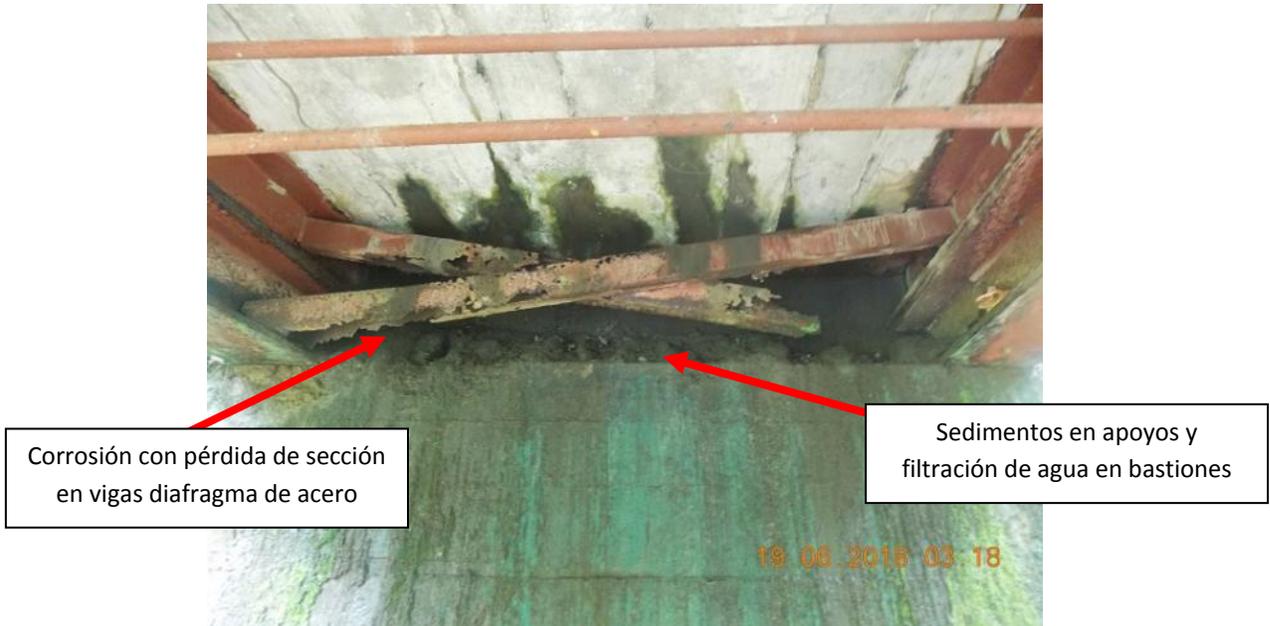
Figura 11: Puente sobre el río Cocles. Corrosión con pérdida de sección en vigas diafragma de acero, Apoyos cubiertos con sedimentos y evidencia de filtración de agua en bastiones

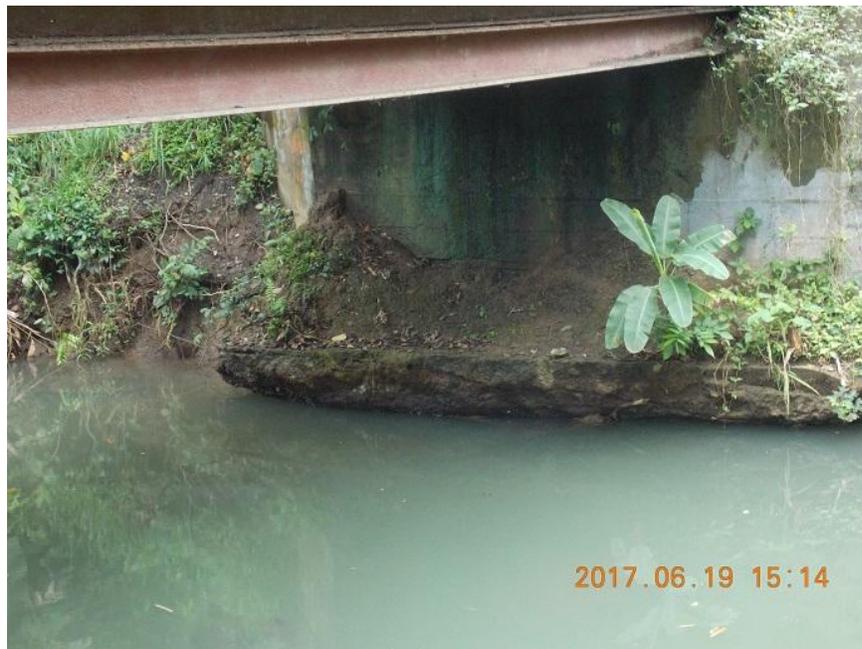
Figura 12: Puente sobre el río Cocles. Socavación con exposición del cemento

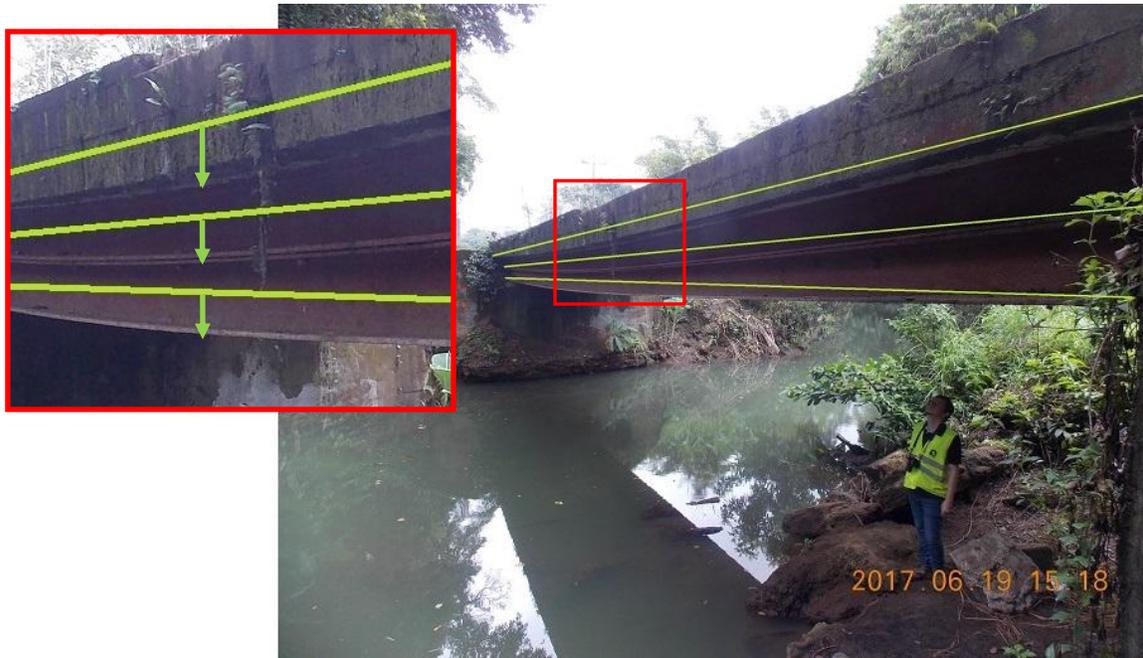
Figura 13: Puente sobre el río Cocles. Deformación permanente en vigas principales de acero y evidencia de que elementos de vigas principales no actúan en sección compuesta.

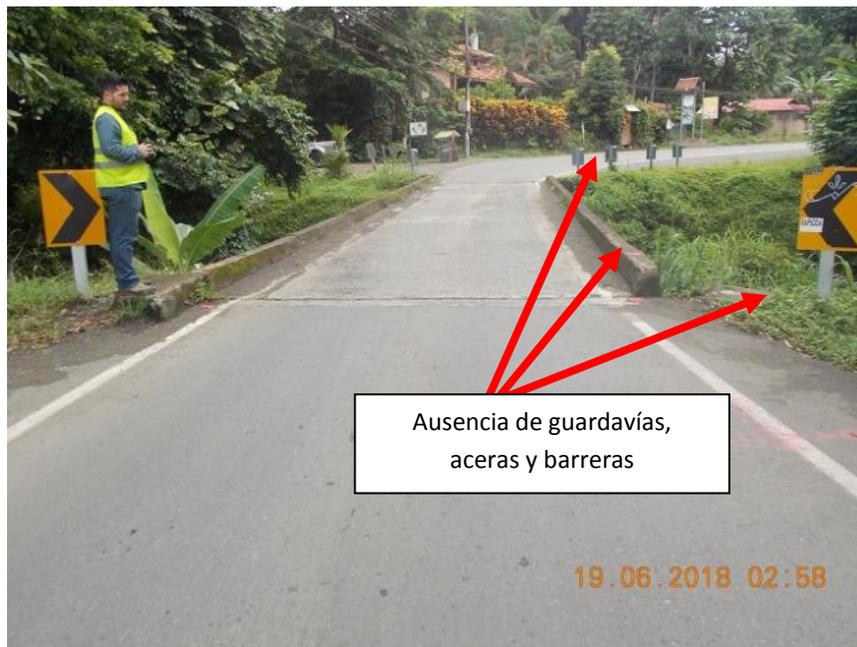
Figura 14: Puente sobre el río Negro. Ausencia de aceras, guardavías y barreras vehiculares. Nótese que el puente es de un carril.

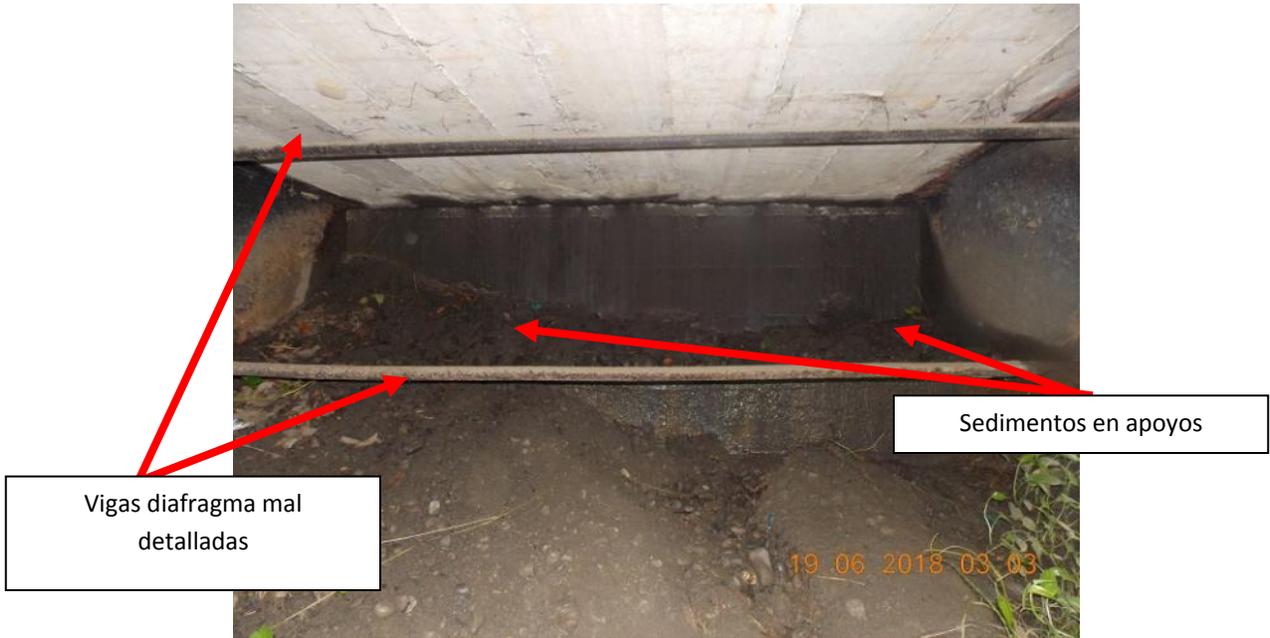
Vigas diafragma mal detalladas

Sedimentos en apoyos

Figura 15: Puente sobre el río Negro. Vigas diafragma mal detalladas y apoyos cubiertos con sedimentos.

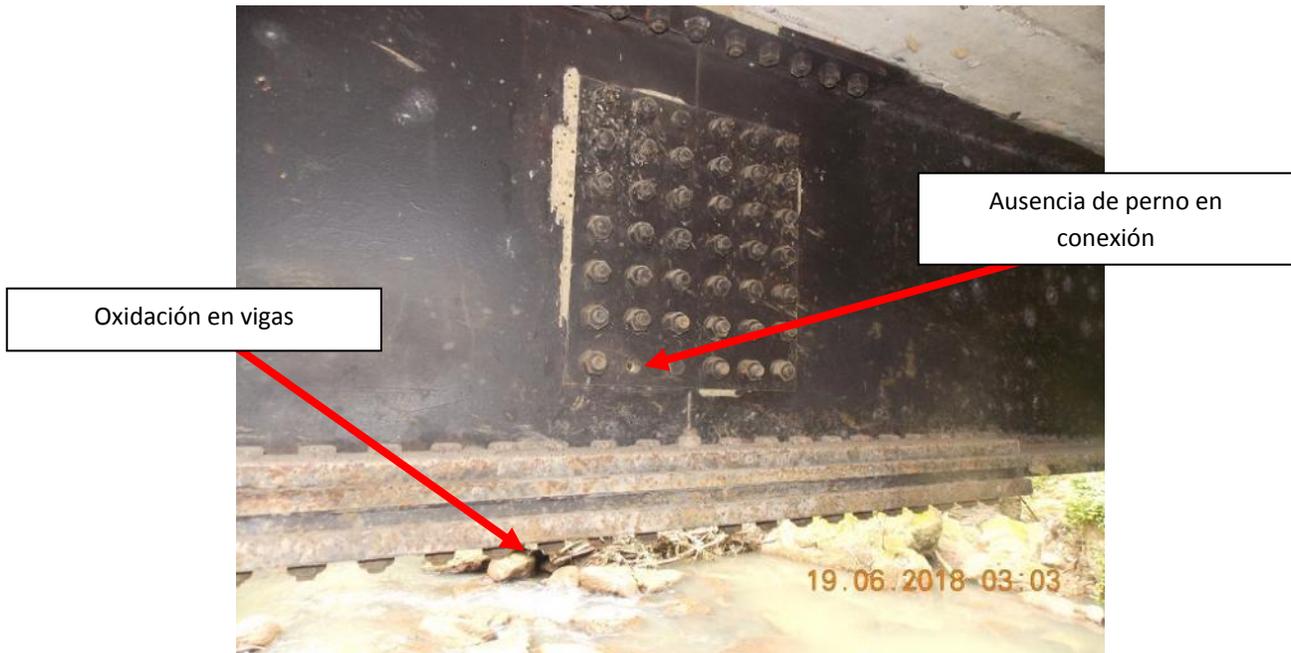
Oxidación en vigas

Ausencia de perno en conexión

Figura 16: Puente sobre el río Negro. Oxidación de vigas de acero y ausencia de perno en conexión de vigas principales.

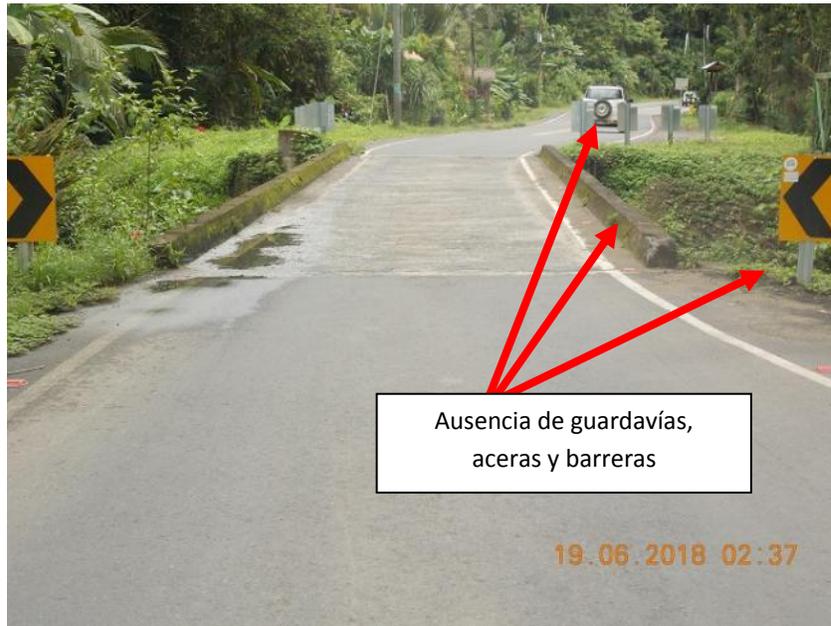
Figura 17: Puente sobre la quebrada Ernesto. Ausencia de aceras, guardavías y barreras vehiculares. Nótese que el puente es de un carril.

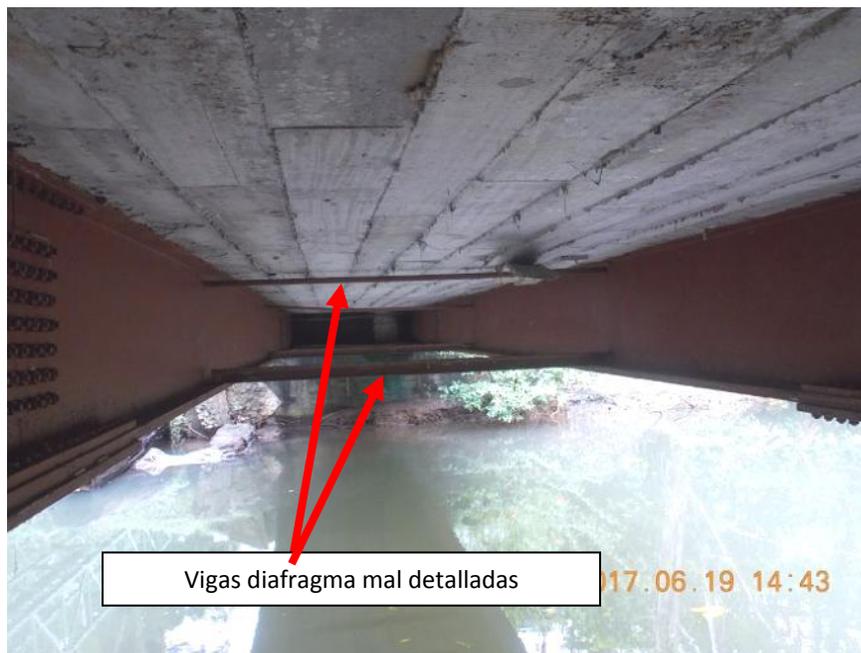
Figura 18: Puente sobre la quebrada Ernesto. Vigas diafragma mal detalladas.

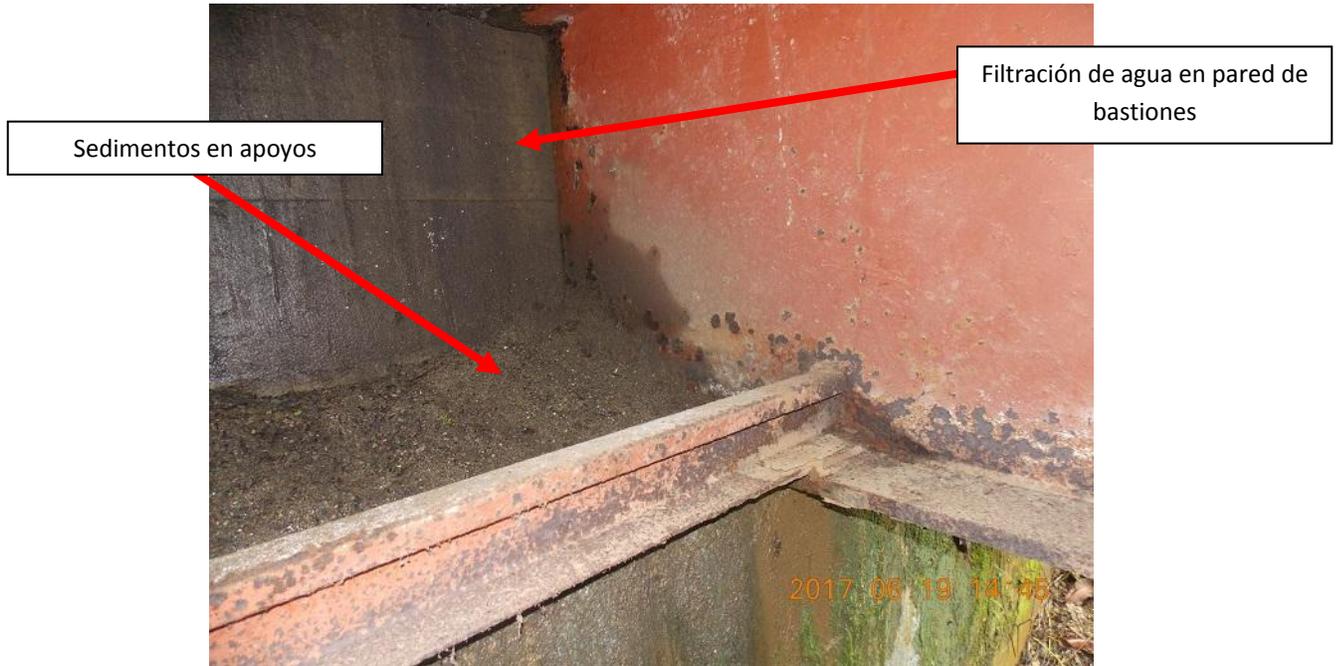
Figura 19: Puente sobre la quebrada Ernesto. Oxidación localizada y Apoyos cubiertos con sedimentos

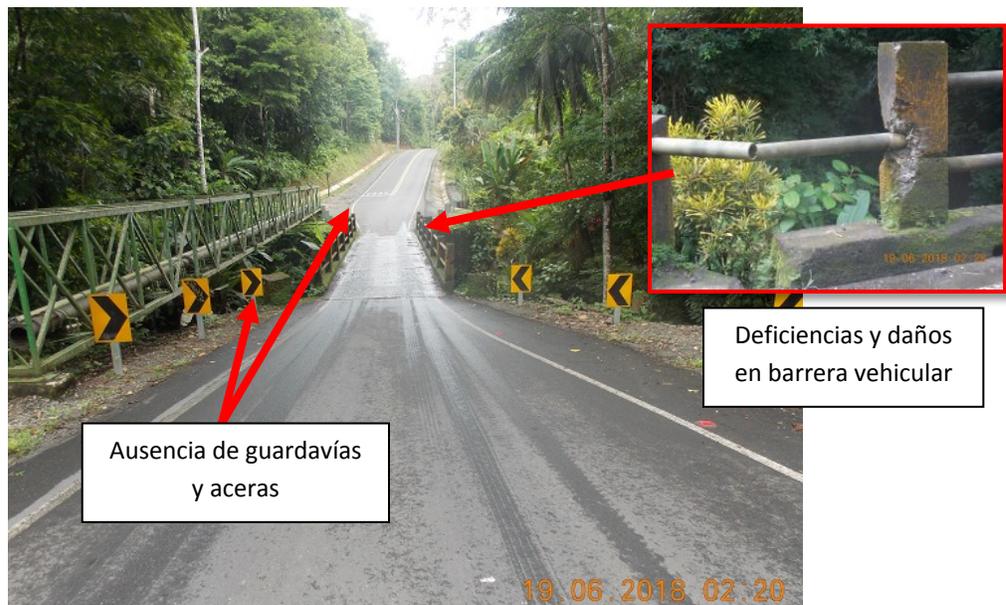
Figura 20: Puente sobre el río Nedrick. Ausencia de aceras, guardavías y deficiencias en barrera vehicular. Nótese que el puente es de un carril.

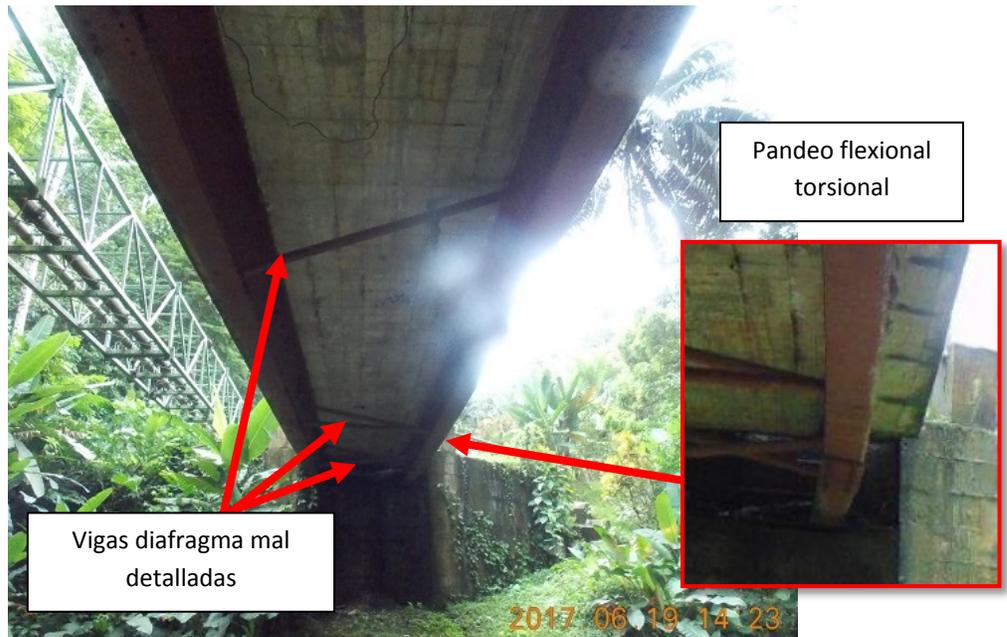
Figura 21: Puente sobre el río Nedrick. Pandeo flexional torsional en viga de acero y vigas diafragma mal detalladas.

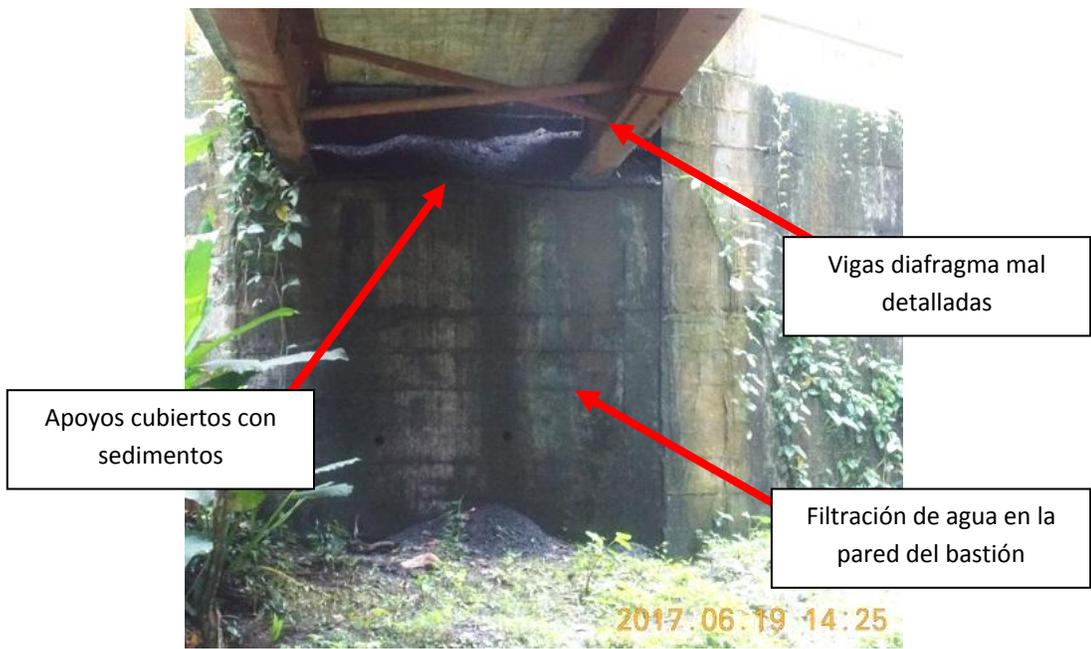
Figura 22: Puente sobre el río Nedrick. Apoyos cubiertos con sedimentos y mal detalladas.

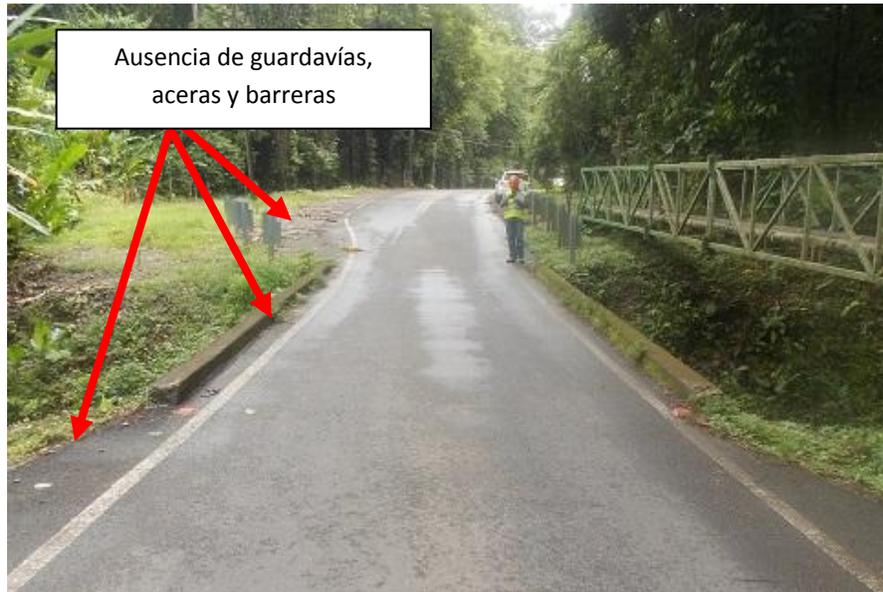
8) Puente Sobre el río Holly San			
Elementos evaluados	Inspección Visual	Calif.	Condición observada
Seguridad Vial	Ausencia de barrera vehicular y aceras (F23)	4	Seria
Accesorios	Desgaste de la superficie de rodamiento	1	
Superestructura	Oxidación en vigas principales (F24)	4	
Subestructura	Sin daño observado	1	
Protecciones	Ausencia de elementos de protección hidráulica	3

Figura 23: Puente sobre el río Holly San. Ausencia de aceras, guardavías y barreras vehiculares. Nótese que el puente es de un carril.

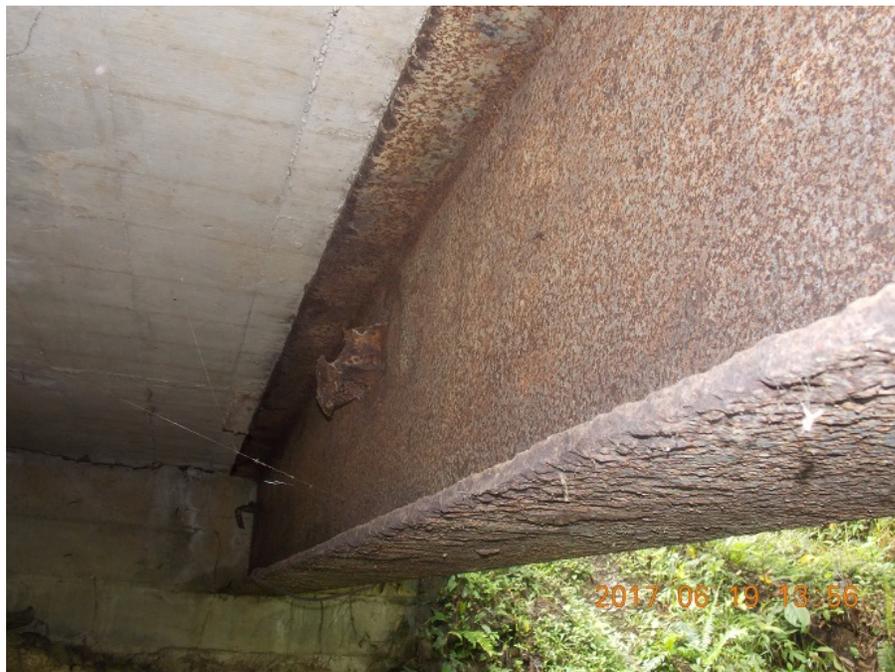
Figura 24: Puente sobre el río Holly San. Oxidación e inicios de corrosión en vigas de acero principales.

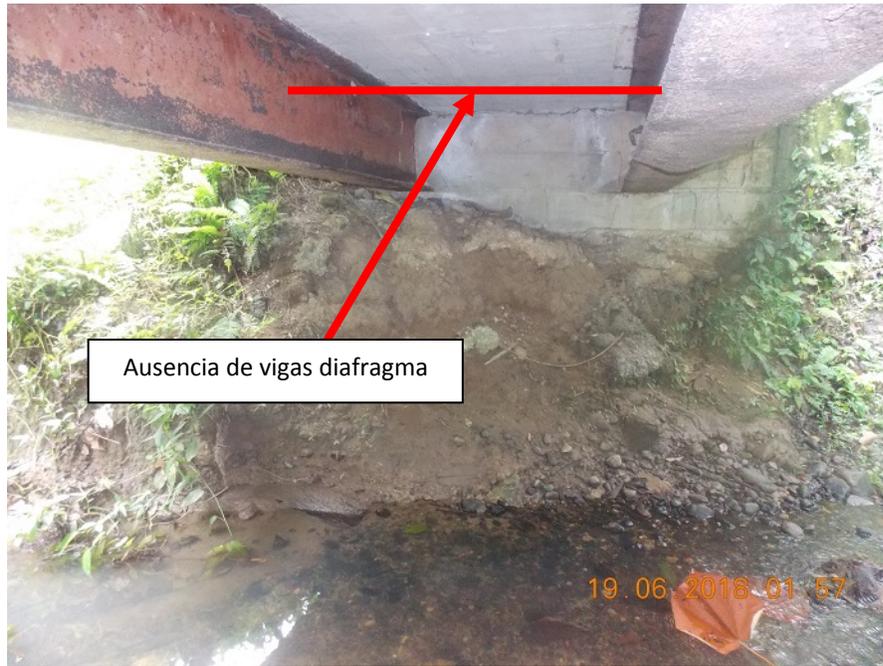
Figura 25: Puente sobre el río Holly San. Ausencia de vigas diafragma y erosión del talud frente al bastión.
