LABORATORIO NACIONAL
DE MATERIALES Y MODELOS ESTRUCTURALES

INFORME CORTO 1 EVALUACIÓN DE ALCANTARILLAS GAM 2021

LM-PI-UGERVN-001-2021

Enero, 2021

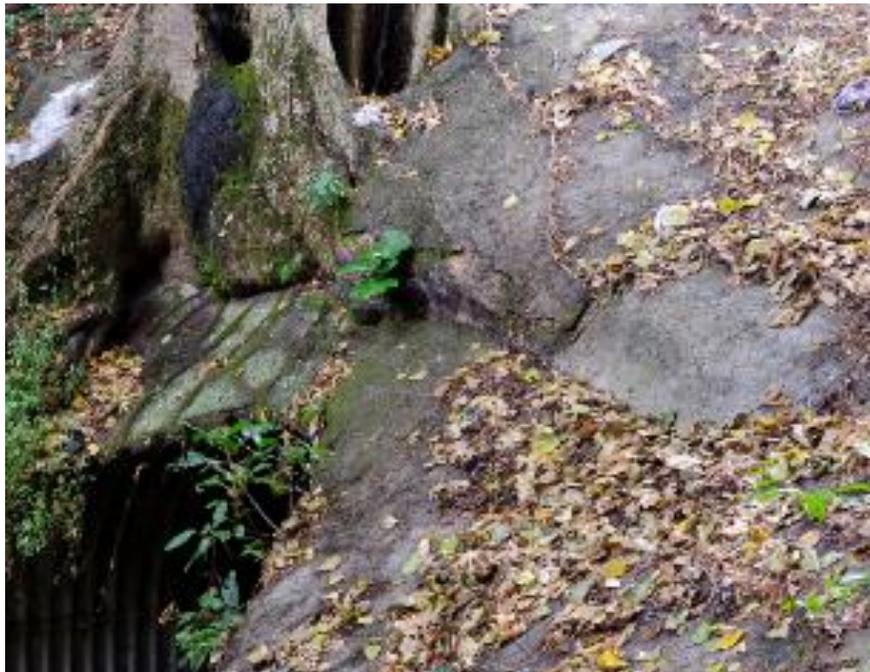
Según se pudo comprobar los elementos de concreto continúan presentando grietas mayores a 3 mm que pueden eventualmente facilitar la socavación y el colapso del relleno sobre la tubería de la alcantarilla (ver Figura 1). También se observa un árbol que puede llegar a obstruir el cauce y deteriorar los elementos de concreto, debido principalmente a que se encuentra en la entrada de la alcantarilla.

Figura 1. Grietas en los elementos de concreto producto del crecimiento del árbol en el relleno sobre la tubería de la alcantarilla.

Con respecto a la evaluación del año 2013, se observan zonas cubiertas de concreto en el talud sobre la tubería, sin embargo, debido a la condición del resto de elementos evaluados la vulnerabilidad de este paso de agua se mantiene en un nivel alto, por lo que requiere de una intervención mayor en el corto plazo.

Ubicación geográfica						
Vulnerabilidad						
Condición del Sitio Deficiente			Condición Estructural Deficiente			
Condición ponderada de Vulnerabilidad Alta						
Recomendaciones Brindar mantenimiento a los elementos de concreto existentes, mientras no se realicen obras para sustituir la alcantarilla.

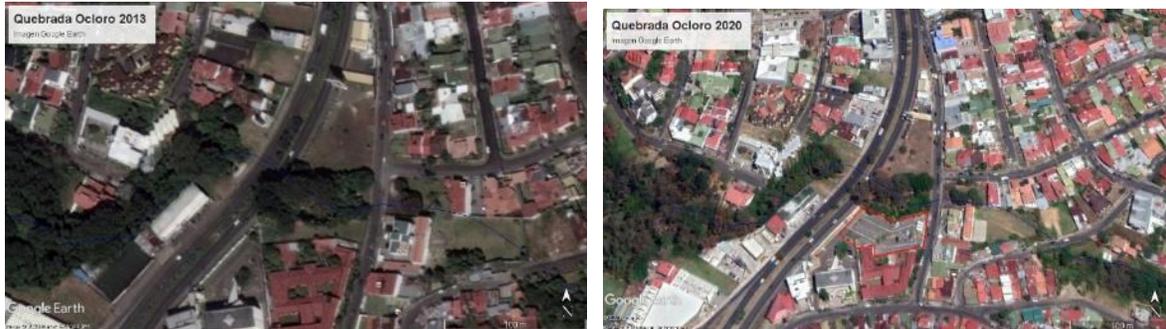
Al comparar las zonas cercanas de la cuenca de esta alcantarilla se observa la construcción de un estacionamiento (polígono rojo en la Figura 2) en el margen izquierdo de la quebrada y al costado de la entrada de la alcantarilla. Este parqueo es un ejemplo de los cambios

que se van presentando con el tiempo en el uso del suelo que pueden significar una mayor impermeabilización del suelo y generar mayor escorrentía hacia la alcantarilla.

Figura 2. Imágenes satelitales del 2013 y 2020 obtenidas de Google Earth del sitio por donde pasa la Quebrada Ocloro debajo de la Ruta Nacional No.39.

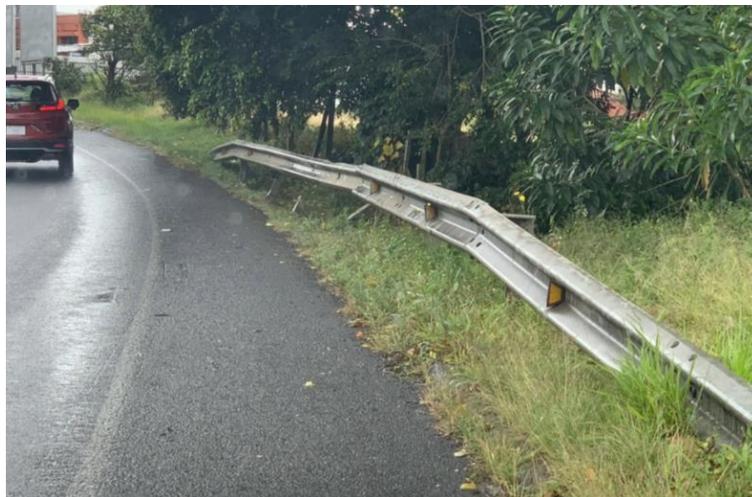
Adicionalmente se observó en este sitio una barrera tipo Flex Beam afectada por un impacto, tal como se aprecia en la Figura 3.

Figura 3. Sistema de contención vial impactado sobre el talud de entrada de la alcantarilla sobre la Quebrada Ocloro.

Se recomienda realizar la sustitución de los elementos deteriorados del sistema de contención vial, con el fin de restituir la condición original que forma parte de las medidas de seguridad vial en este sector de la vía.

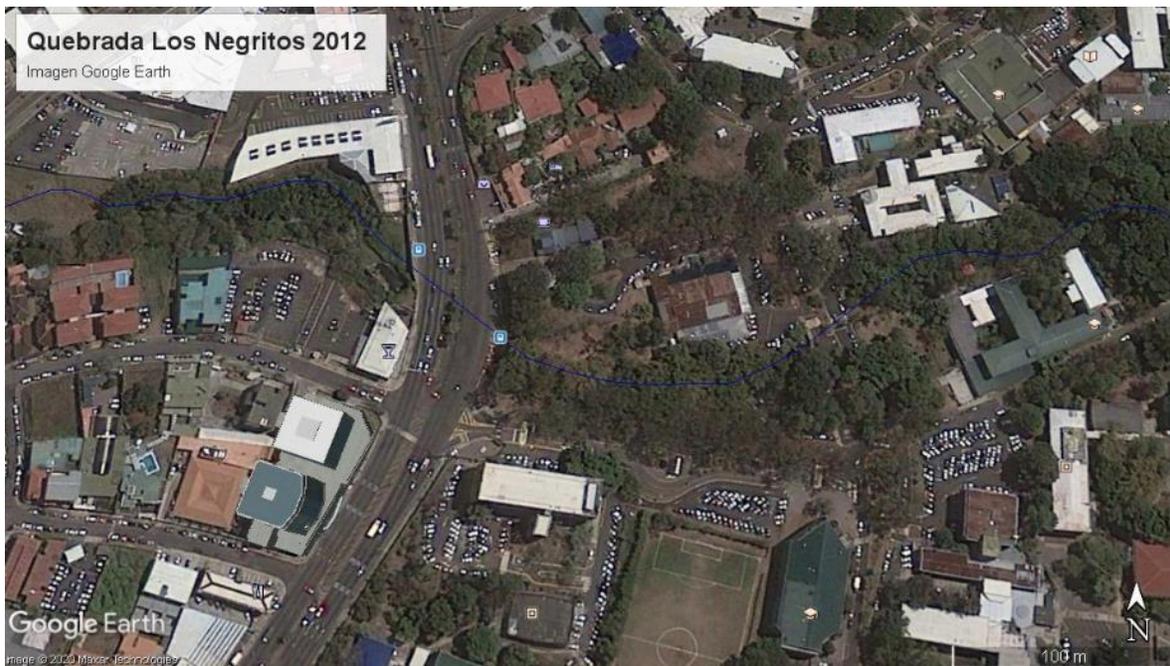
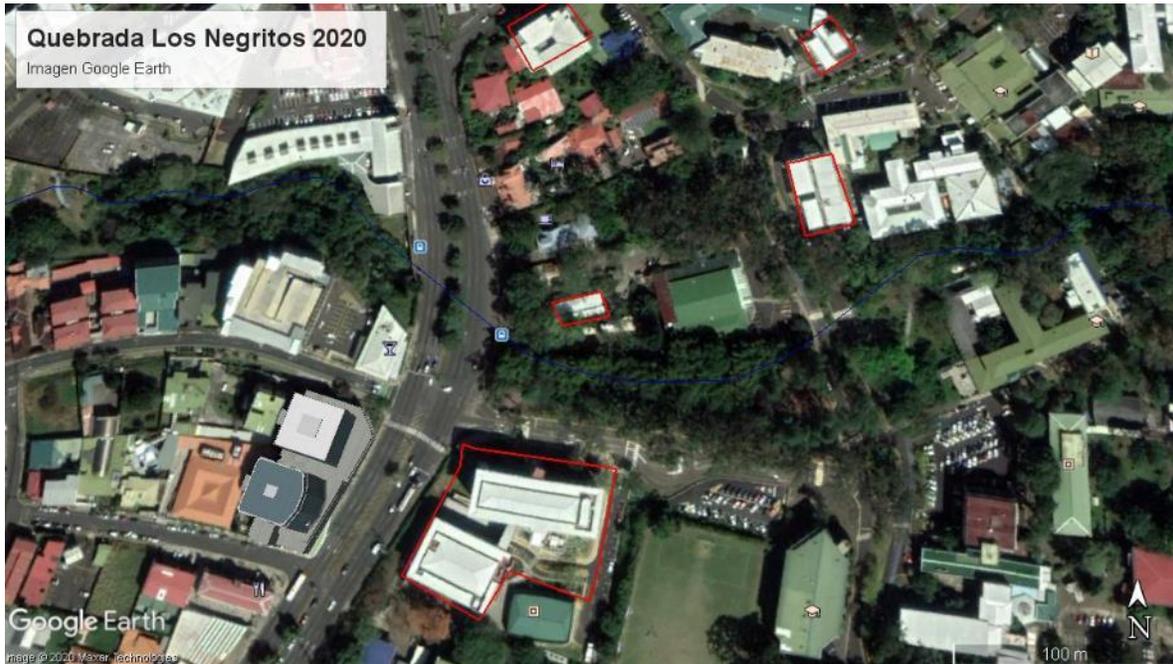
Estas construcciones se han dado principalmente en la ciudad de investigación, pero también en el Campus Rodrigo Facio como se muestra en las imágenes satelitales de Google Earth de la Figura 4.

Todas esas construcciones han impermeabilizado el suelo y tienden a generar mayor escorrentía hacia la quebrada. En la ciudad de investigación se construyeron lagunas de retardo para que el agua de escorrentía tarde un poco más de tiempo en llegar a la quebrada.

Figura 4. Comparación de imágenes satelitales del Google Earth del 2012 y 2020 en la zona donde se ubica la alcantarilla de la Quebrada Los Negritos. Los polígonos rojos indican los sitios aguas arriba, donde ocurrieron cambios o se construyó infraestructura nueva.

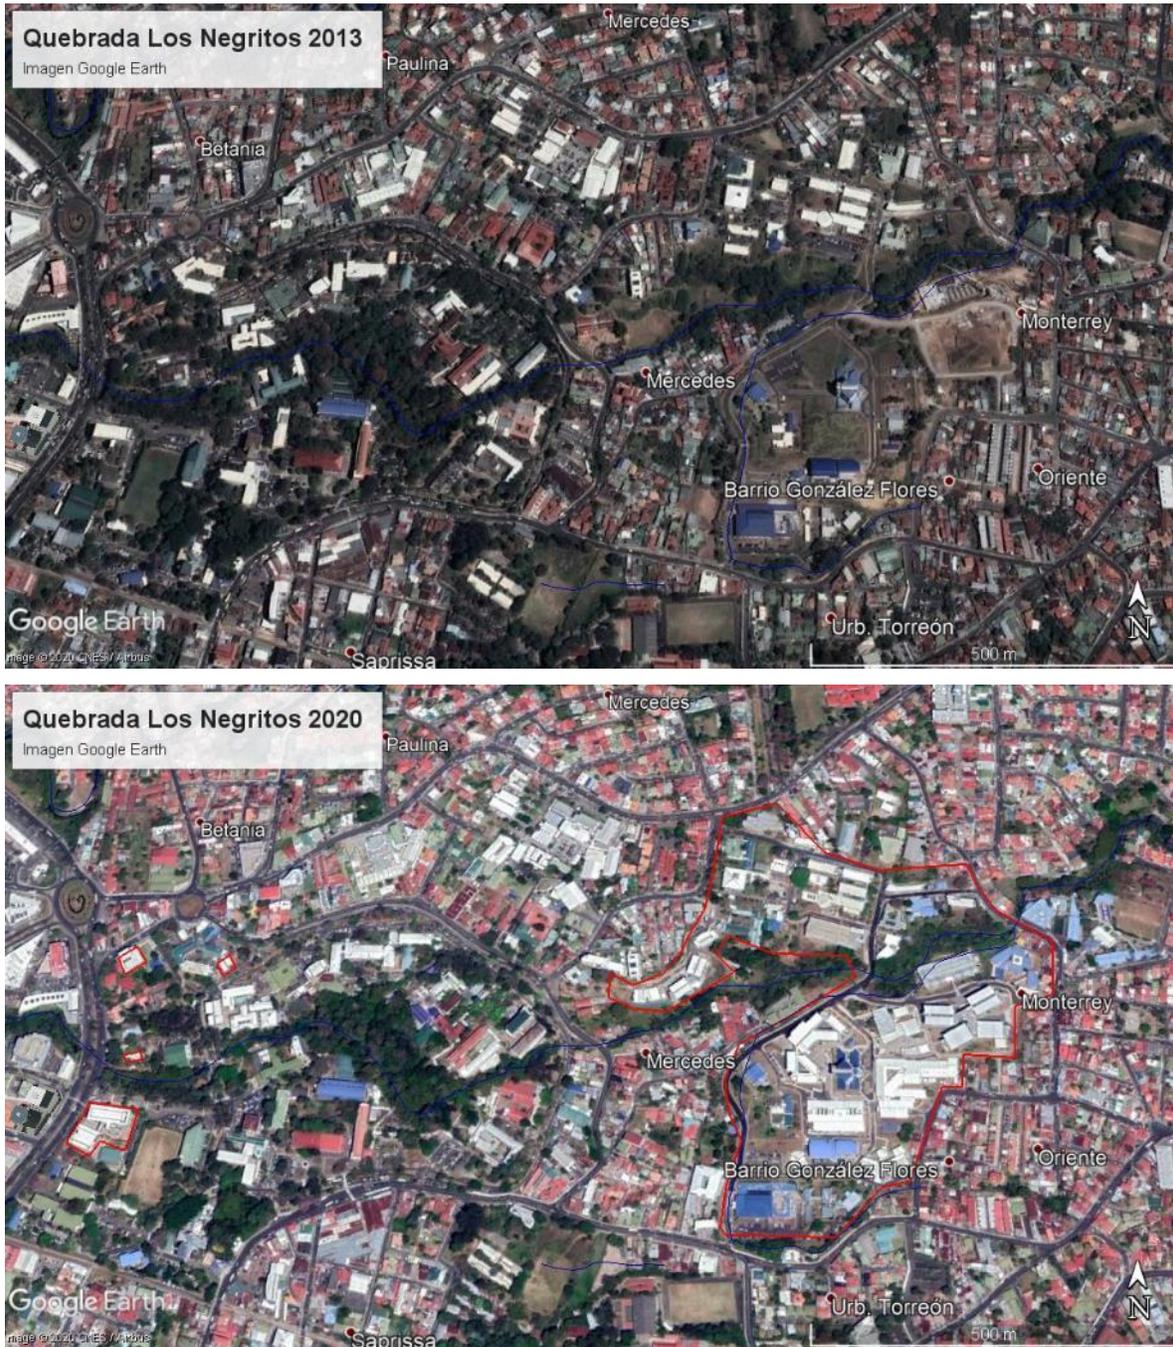
En la Figura 5 se presenta una visión ampliada de la zona indicada, la cual incluye la Ciudad de la Investigación, con el fin de recalcar los cambios que han tenido lugar en esta zona de la cuenca.

Figura 5. Comparación de imágenes satelitales del Google Earth del 2013 y del 2020 aguas arriba de donde se ubica la alcantarilla de la Quebrada Los Negritos, incluyendo la Ciudad de la Investigación de la UCR. Los polígonos rojos indican los sitios aguas arriba, donde ocurrieron cambios o se construyó infraestructura nueva.

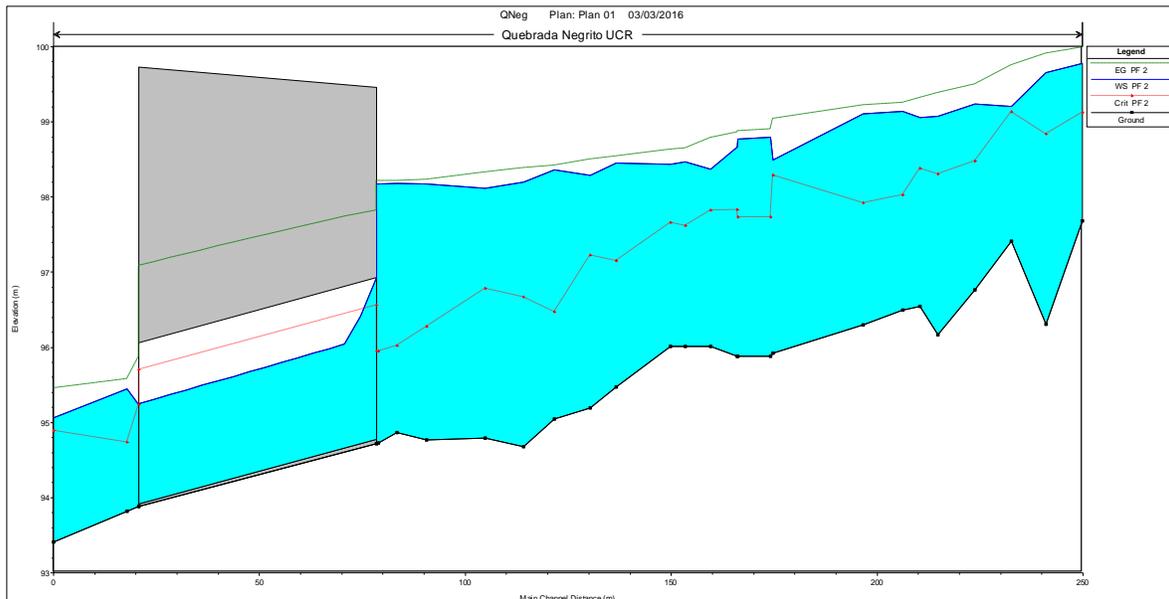
El informe del ingeniero Villalobos señala que al igual que en otras alcantarillas se genera una interrupción a la pendiente del cauce como lo atestigua el perfil topográfico del fondo que se presenta en la Figura 6.

La pendiente adversa que se observa aguas arriba de la alcantarilla es el resultado de la sedimentación que genera la alcantarilla al no permitir el transporte de una porción del caudal sólido de la quebrada. La interrupción a la pendiente también se observa aguas abajo en la forma de una poza y una grada aguas abajo del delantal de concreto de la alcantarilla. Esto indica que la quebrada ha erosionado su fondo aguas abajo de la alcantarilla porque esta no cuenta con una estructura disipadora de energía adecuada.

Figura 6. Perfil hidráulico del sitio 039-05 para el evento del 08/10/2002 modelado en el estudio hidráulico del año 2016. La línea negra inferior representa el perfil topográfico del fondo del cauce.

En el año 2016 se recomendó evaluar la posibilidad de sustituir esta alcantarilla por una de mayores dimensiones y tipo arco o por un puente pequeño durante la próxima intervención de la Ruta 39 para disminuir el riesgo de que la alcantarilla se obstruya y para brindarle capacidad suficiente para manejar eventos de mayor magnitud a los registrados.

Considerando que en este sitio se proyecta en el corto plazo el inicio de la construcción de un paso a desnivel que incluye la sustitución de la alcantarilla actual, se recomienda la revisión de las consideraciones y recomendaciones derivadas del informe hidrológico indicado, varias de las principales observaciones han sido expuestas en el presente informe de evaluación.

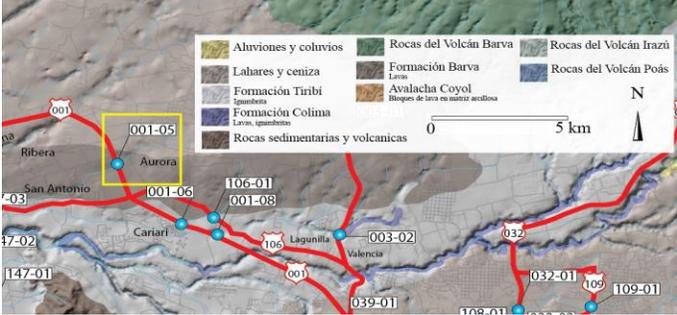
Fotografías						
Aguas arriba			Aguas abajo

Entrada			X		Mala	Regular
Salida			X			X
Observaciones: Aguas arriba hay presencia de rocas arrastradas por la corriente de agua. Los taludes aguas arriba, están formados por lahares y cenizas, han sufrido de erosión y ya han tenido que ser intervenidos con muros de gaviones, hay un sector donde no hay muro y el talud se esta socavando. Si ese talud colapsara podría presentar una obstrucción importante.						
Ubicación geográfica

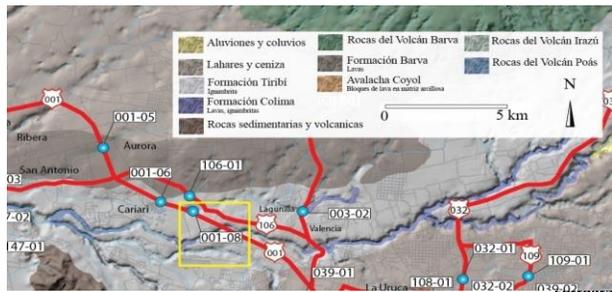
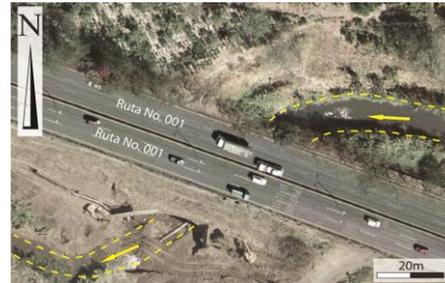
Observaciones: Talud erosionado aguas arriba, río hace una curva antes de entrar a la alcantarilla. Por la basura se observa que el agua sube hasta un poco más de la mitad de la alcantarilla. El muro de gaviones colapsado aguas arriba podría llegar a ser una obstrucción importante.

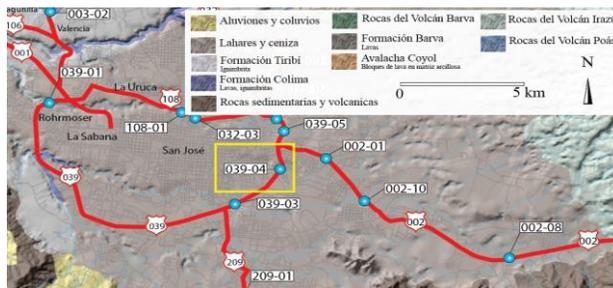
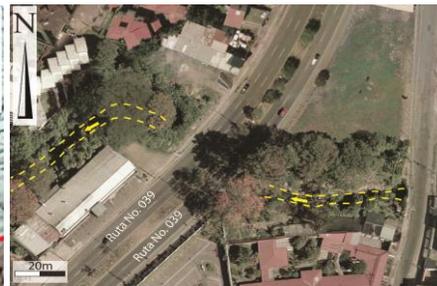
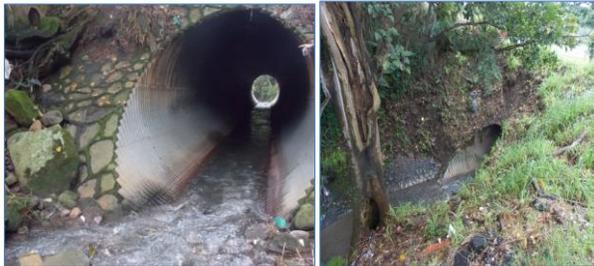
Fotografías

Observaciones: Los suelos de este sitio corresponden con rellenos, lahares y cenizas, hay también algunos bloques lávicos de tamaño métrico. Hay erosión superficial en talud aguas abajo y desprendimiento de tubería aguas abajo. Aparente fisuramiento en tubería aguas arriba, el nivel de agua puede cubrir hasta 2/3 del diámetro

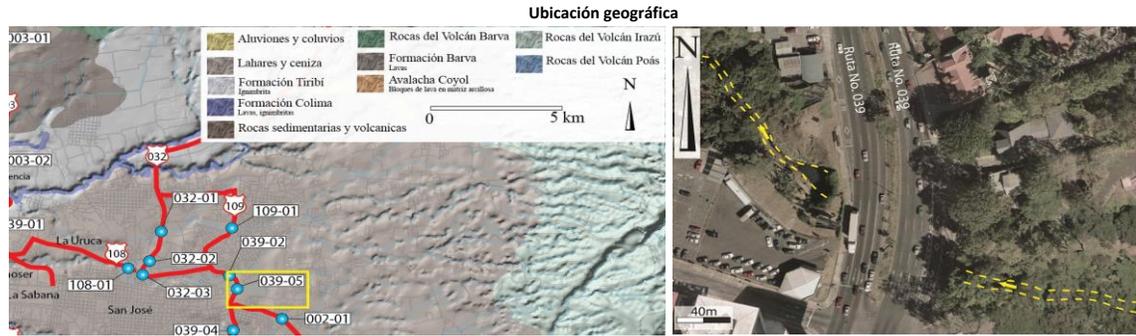
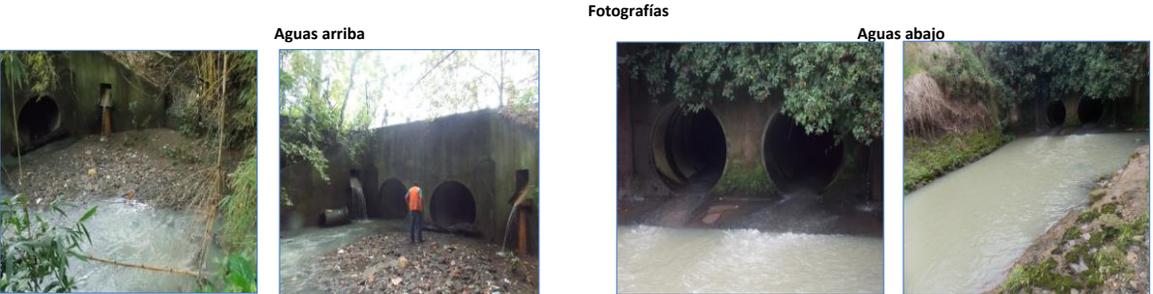
Observaciones: Los suelos de este sitio corresponden con rellenos, lahares y cenizas.

Vulnerabilidad		Estrategia de Intervención
Condición del Sitio Deficiente	Condición Estructural Regular	<p>Corto Plazo: reestablecer la condición estructural.</p> <p>Mediano Plazo: valorar la posibilidad de mejorar el ángulo de entrada del cauce y condiciones de entorno.</p> <p>Permanente: labores de mantenimiento</p>
Condición ponderada de Vulnerabilidad Alta
