# Laboratorio Nacional de Materiales y Modelos Estructurales (LanammeUCR)

Informe: EIC-LANAMME-INF-009-2021

Evaluación de las actividades desarrolladas en el proyecto TOPICS: ampliación y rehabilitación del tramo Río Virilla – Cruce de San Miguel de Santo Domingo de Heredia en la Ruta Nacional 32.

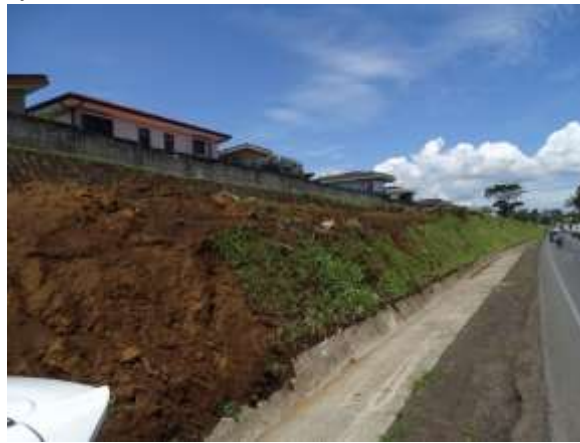
Esta deficiencia en la gestión del riesgo se incrementa en este proyecto si se toma en cuenta que el 20 de abril de 2021, durante la ejecución de las obras, se suspendió la línea 1 de la licitación pública 2014LN-000017-0CV00 (ver Tabla 3). Consecuentemente, en algunos tramos del proyecto se cuenta con taludes parcialmente atendidos (ver Figura 4) y se tiene parte de una estructura de pavimento rehabilitada sin cunetas ni confinamiento lateral (ver Figura 5).

Figura 4. Talud parcialmente intervenido en el proyecto. Ubicación: Ruta Nacional 32, Sección de Control 40500. Fecha: 9 de junio de 2021. Fuente: LanammeUCR.

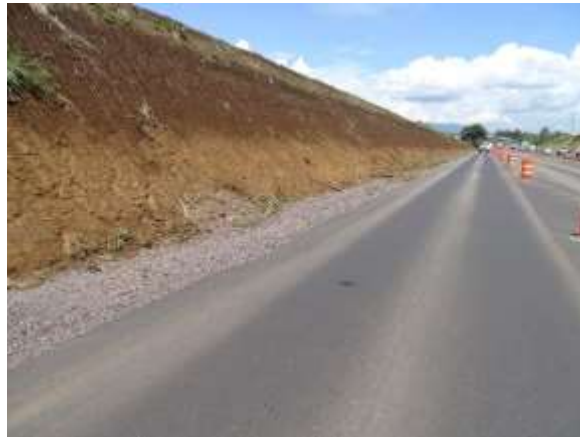
Lo anterior, provoca que se tenga un proyecto incompleto con deterioros prematuros en algunos bordes de la superficie de ruedo donde se requiere un adecuado sistema de drenajes, que permitan mediante cunetas, canalizar el agua efectivamente fuera de la estructura de pavimento. Esta situación, de no ser atendida, provocará que la superficie de ruedo continúe deteriorándose y comprometiendo progresivamente el resto de la estructura de pavimento construida, así como la inversión realizada.

Figura 5. Ausencia de cunetas al borde de la calzada y al pie del talud. Ubicación: Ruta Nacional 32, Sección de Control 40500. Fecha: 9 de junio de 2021. Fuente: LanammeUCR.

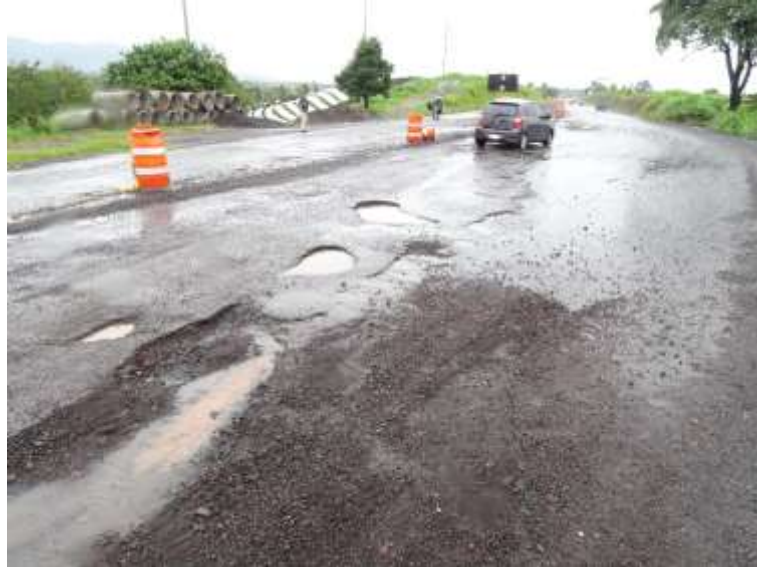
Como primer punto, en el estacionamiento 1+150, se observó la presencia de huecos sobre la carpeta asfáltica existente (previo a la intervención), que bajo condiciones lluviosas se llenan de agua, se acelera el deterioro con el paso de carga y representan un riesgo para la seguridad vial de los usuarios de esta vía, además de los daños que podrían causar a los vehículos (ver Figura 7). Esta situación, ante la ausencia de iluminación, se vuelve más riesgosa para los usuarios de la vía en horas de la noche y bajo condiciones de lluvia, donde los huecos de mayor tamaño o bordes de la calzada, no se logran observar al estar llenos con agua.

Figura 7. Deterioros en la capa de rueda existente, bajo condiciones lluviosas los baches se llenan con agua y representan riesgo para los usuarios, estacionamiento 1+150 (luego de paso a desnivel de Barrio Socorro). Fecha: 23 de julio de 2021. Fuente LanammeUCR.

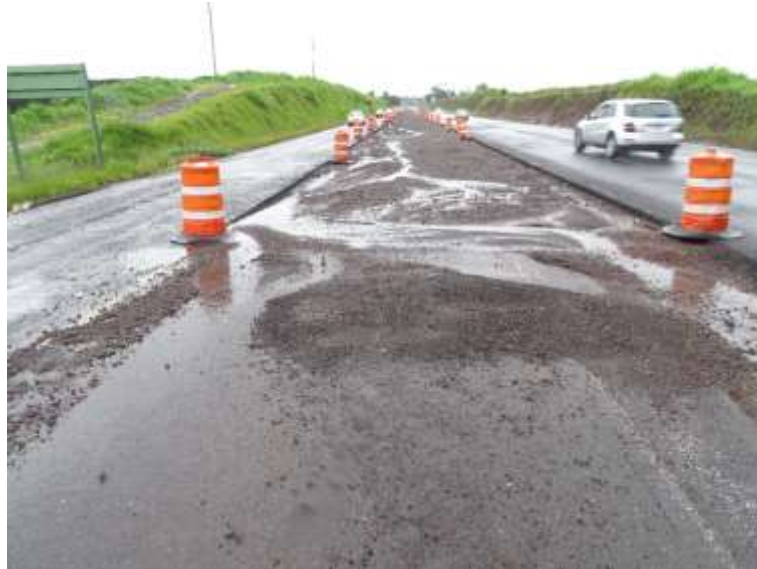
Se observó que, en el carril central, entre los estacionamientos 1+150 y 2+280, no se protegió la capa de base mediante la colocación de la capa de mezcla asfáltica (ver Figura 8). Por lo tanto, la base al estar expuesta se está contaminando y erosionando producto del agua de lluvia. Lo anterior implica un mayor potencial de saturación de las capas subyacentes del pavimento recién rehabilitado y consecuentemente una reducción de las propiedades mecánicas de estas capas, situación que podría propiciar la aparición de deterioros prematuros y que no se cumpla con el periodo de vida útil definido para este proyecto.

El desnivel, producto de la ausencia de la capa final de rueda y la erosión de la capa de base en el carril central, podría representar un riesgo a la seguridad vial de los usuarios. Además, se podrían causar daños por esta condición en caso de que por alguna razón haya una invasión involuntaria al carril central al esquivar los huecos.

Figura 8. La base está expuesta y se está erosionando producto del agua de lluvia, estacionamiento 1+150, sin embargo, esta condición es generalizada hasta el estacionamiento 2+280. Fecha: 23 de julio de 2021. Fuente LanammeUCR.

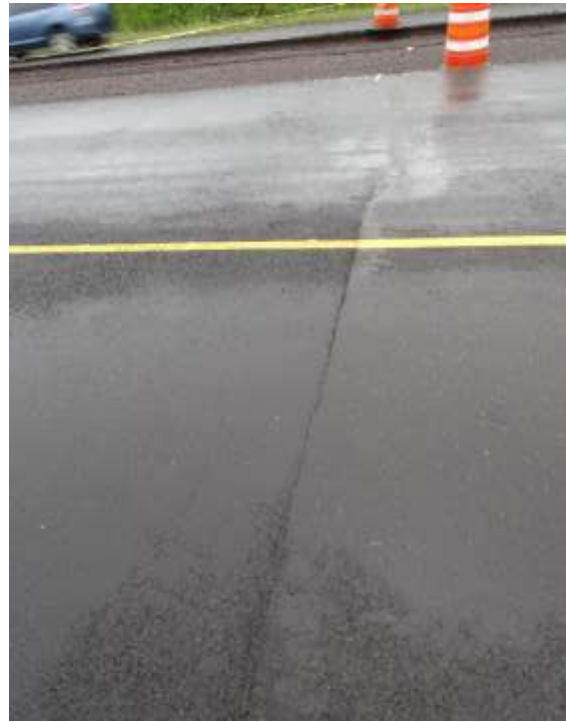
En el estacionamiento 1+260 se observó la presencia de un agrietamiento transversal en la junta de construcción de la mezcla asfáltica. Esta situación representa un deterioro prematuro que debería ser reparado en aras de asegurar que la superficie de ruedo final sea impermeable, para evitar la reducción de las propiedades mecánicas que podría generarse si las capas subyacentes del pavimento están en una condición de constante saturación (ver Figura 9).

Figura 9. Agrietamiento transversal en junta de construcción de mezcla asfáltica, estacionamiento 1+260. Fecha: 23 de julio de 2021. Fuente LanammeUCR.

Se debe tener en cuenta que en estos momentos el proyecto cuenta con condiciones críticas de exposición que podrían facilitar dicha saturación. De igual forma, deberían atenderse a la mayor brevedad si se quiere evitar la aparición de una mayor cantidad de deterioros prematuros que pongan en riesgo la inversión que se ha realizado hasta el momento.

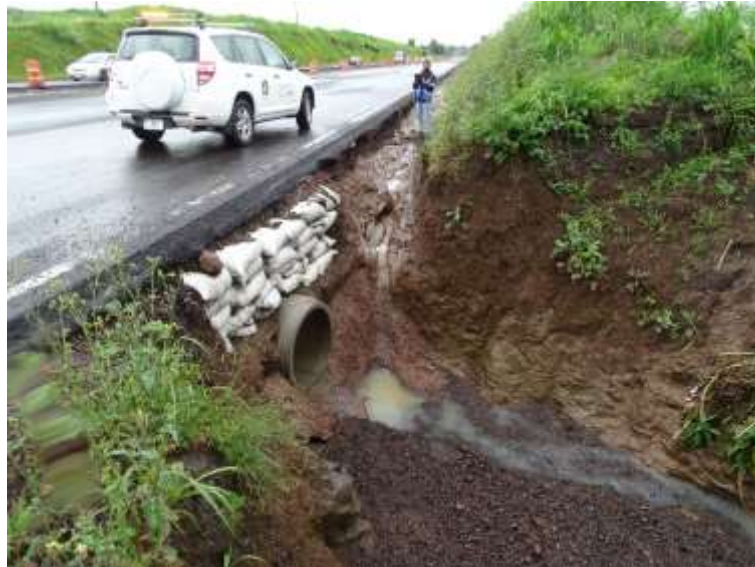
Entre los estacionamientos 1+150 y 2+360 se observó la ausencia de cabezales y cunetas, situación que, ante condiciones lluviosas ha propiciado la erosión y socavación en la margen lateral de la calzada. Esto implica un mayor potencial de saturación para las capas subyacentes del pavimento y consecuentemente se pone en riesgo la durabilidad de los trabajos ejecutados. Esta condición se ilustra en las Figuras de la 10 a la 16, siendo que, en la Figura 16 se muestra un deterioro en la superficie de rueda producto de la socavación y pérdida de material de las capas subyacentes del pavimento.

Figura 10. Ausencia de cabezales y cunetas que generan erosión y socavación en la margen lateral de la calzada. Además, representa un riesgo a la seguridad vial de los usuarios. Estacionamiento 1+150, sin embargo, esta condición es generalizada hasta el estacionamiento 2+360. Fecha: 23 de julio de 2021. Fuente LanammeUCR.

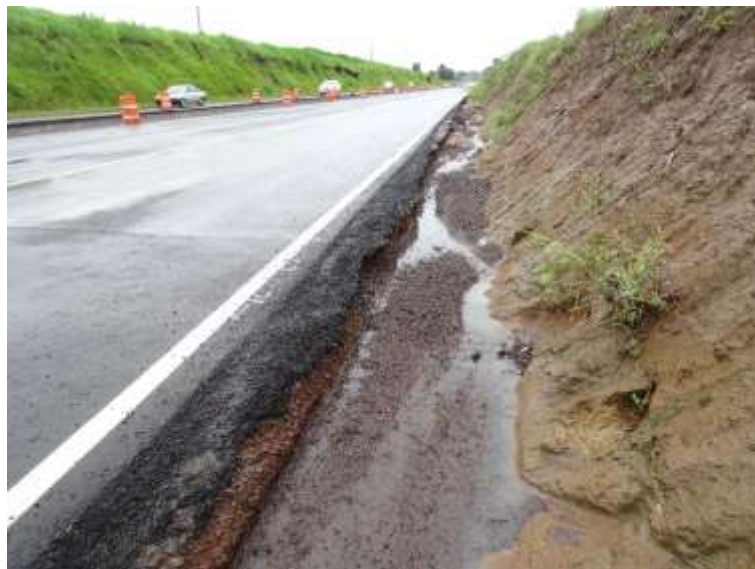
Figura 11. La ausencia de cunetas ha causado erosión en la margen lateral de la carretera afectando la estructura de pavimento recién construida, estacionamiento 1+260. Fecha: 23 de julio de 2021. Fuente LanammeUCR.

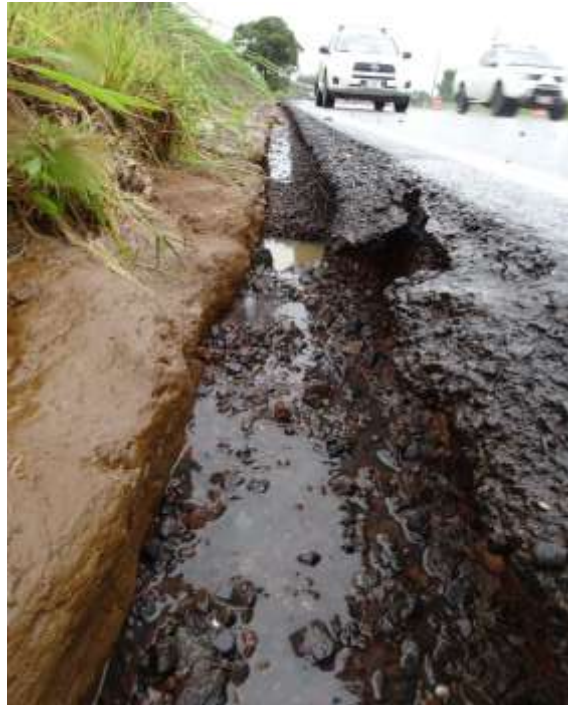
Figura 12. Ausencia de cunetas, que propició socavación y pérdidas de material de las capas granulares subyacentes del pavimento, estacionamiento 1+310. Fecha: 23 de julio de 2021. Fuente LanammeUCR.

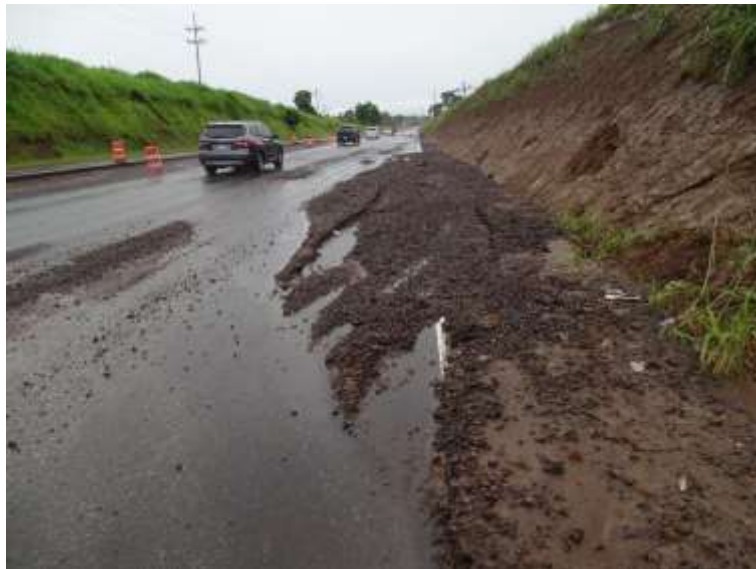
Figura 13. Acumulación de materiales granulares sobre la calzada que se convierte en un riesgo para los usuarios, estacionamiento 1+560. Fecha: 23 de julio de 2021. Fuente LanammeUCR.

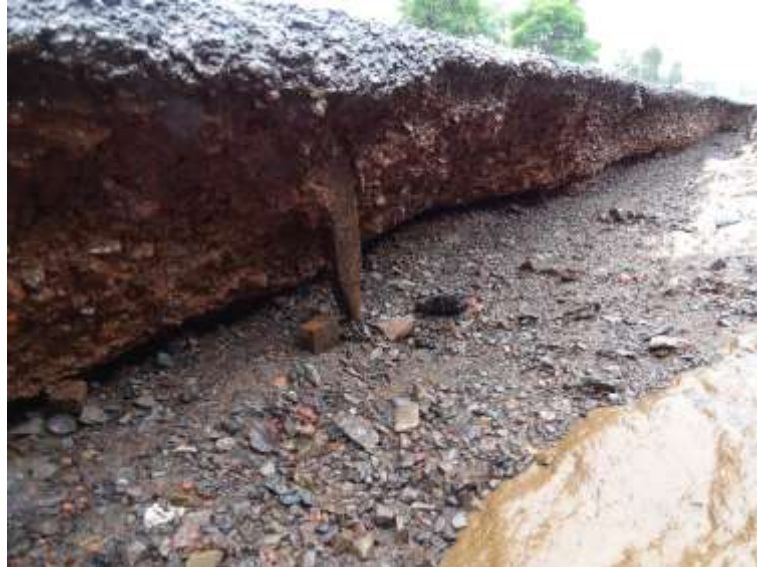
Figura 14. Socavación de la estructura de pavimento- Se observa la separación entre capas de base estabilizada y subbase granular, estacionamiento 1+660. Fecha: 23 de julio de 2021. Fuente LanammeUCR.

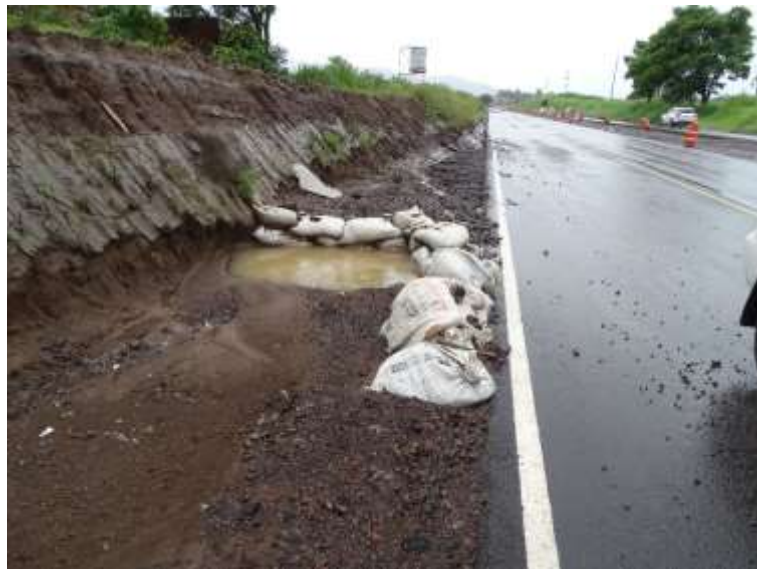
Figura 15. Acumulación de agua a un lado de la calzada y afectación del pie del talud, estacionamiento 1+820. Fecha: 23 de julio de 2021. Fuente LanammeUCR.

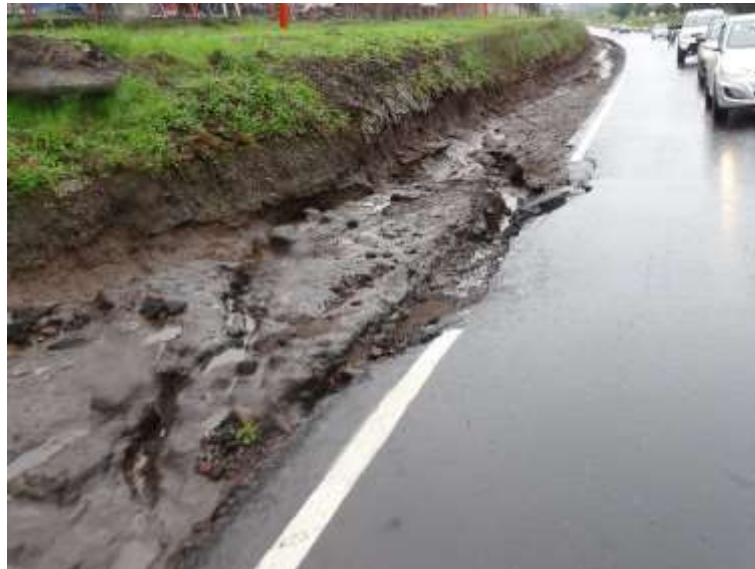
Figura 16. Deterioro en la capa de mezcla asfáltica producto de la socavación de las capas subyacentes y ausencia de confinamiento lateral, estacionamiento 2+360. Fecha: 23 de julio de 2021. Fuente LanammeUCR.

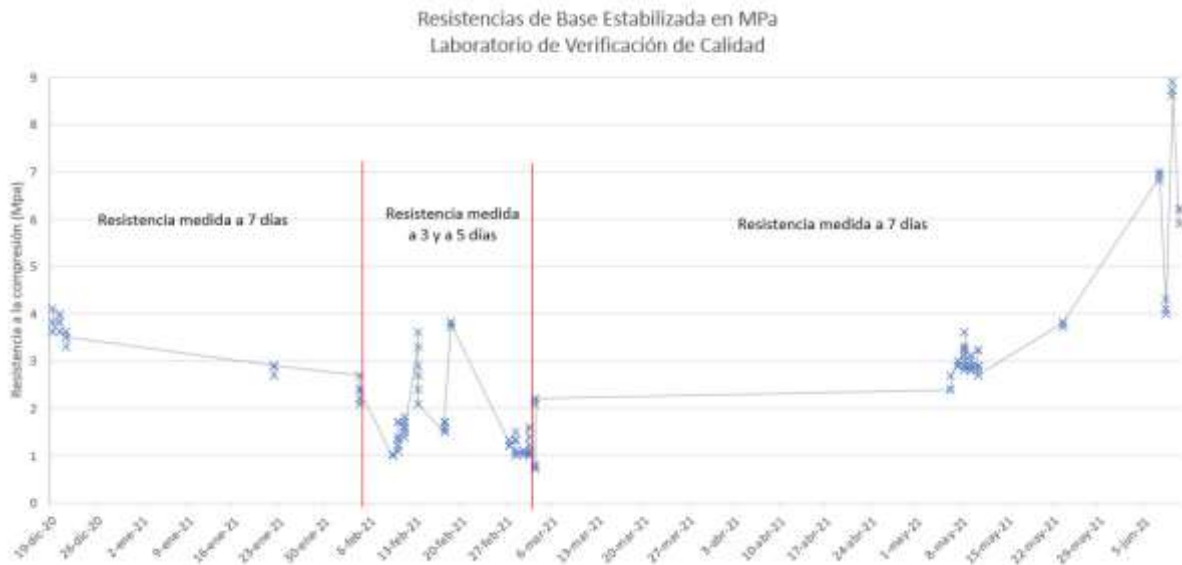
Sin embargo, para la construcción de base estabilizada que se reanudó del 7 al 10 de junio, se empezaron a presentar valores altos y variables de resistencia a los 7 días, lo que indicaba que el control de calidad que se había logrado un mes antes, se afectó, lo que podría deberse a varios factores que deberían considerarse, tales como cambios en las propiedades del material existente o en el material de base nuevo, deficiencias en el control de humedad utilizado en sitio, desviaciones en las dosificaciones de cemento, entre otras, por lo que es recomendable actualizar los diseños de base estabilizada o al menos ajustar las dosificaciones de acuerdo con las variaciones observadas en las resistencias obtenidas.

Figura 21. Distribución temporal de las resistencias y periodos de falla de la base estabilizada con cemento. Fuente: Elaboración propia a partir de informes de verificación de la calidad suministrados por la Administración.

Por lo tanto, es criterio del Equipo Auditor que no es conveniente la utilización de parámetros de calidad que no estén normados a través de las especificaciones nacionales vigentes. Al existir arbitrariedad en los parámetros técnicos definidos, el control de calidad puede ser confuso y el comportamiento del material podría presentar variaciones que dificultan la puesta a punto de la capa colocada respecto a la requerida. Siguiendo estos parámetros y procesos normados, es posible detectar con mayor certeza, desviaciones en el control de calidad que puedan ser ajustados, por medio de variaciones en las dosificaciones, paños de prueba o actualizaciones de diseños, en caso de que así se requiera.

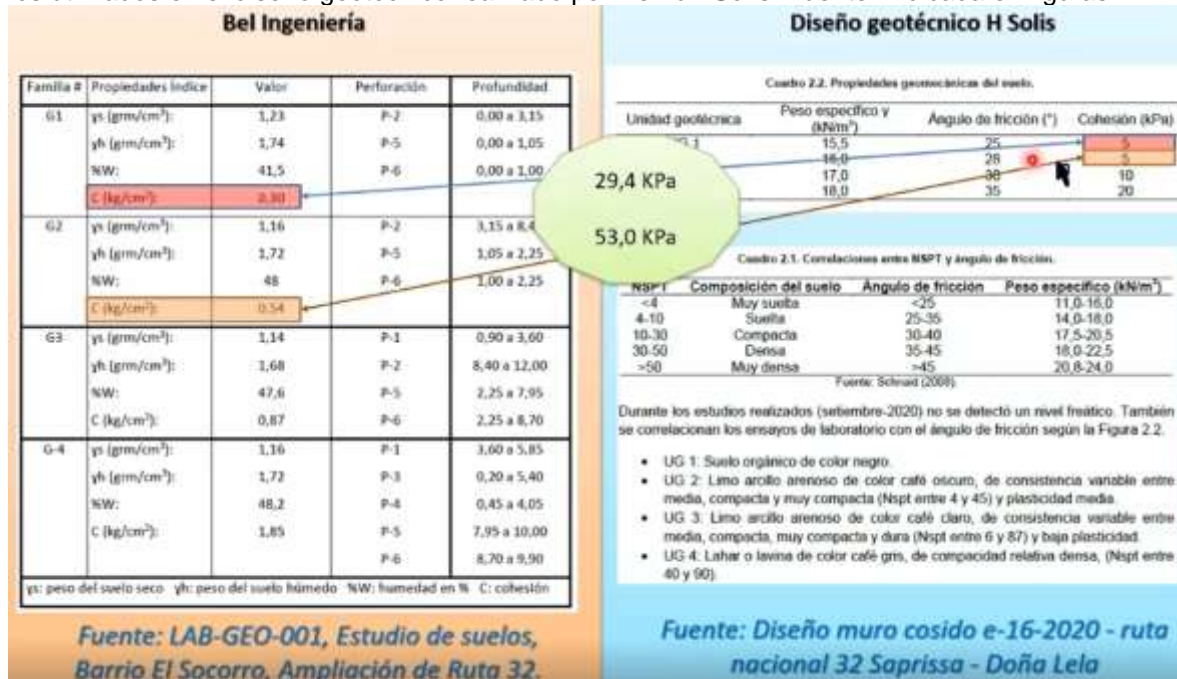
Figura 24. Comparación entre los parámetros geotécnicos calculados por el laboratorio Bel Ingeniería y los utilizados en el diseño geotécnico realizado por Hernán Solís. Fuente: Indicada en figuras.

Sin embargo, como parte de la respuesta de parte de la empresa Hernán Solís ante esta observación se comentó, mediante el oficio g-06-2021, que los valores presentados por el Laboratorio Bel Ingeniería corresponden a una resistencia a la compresión simple, no al valor de cohesión. Además, se señala que el error en la interpretación surge por parte de la empresa Bel Ingeniería que utiliza la letra C y la llama cohesión, de manera errónea para hacer referencia a un valor de compresión simple cuya nomenclatura debería ser “qu”.

El hecho de asumir parámetros de diseño para el diseño de muros puede representar consecuencias graves como la falla e inestabilidad del talud, o por el contrario representar sobrecostos para la Administración en caso de que lo se obtenga sea un sobrediseño.

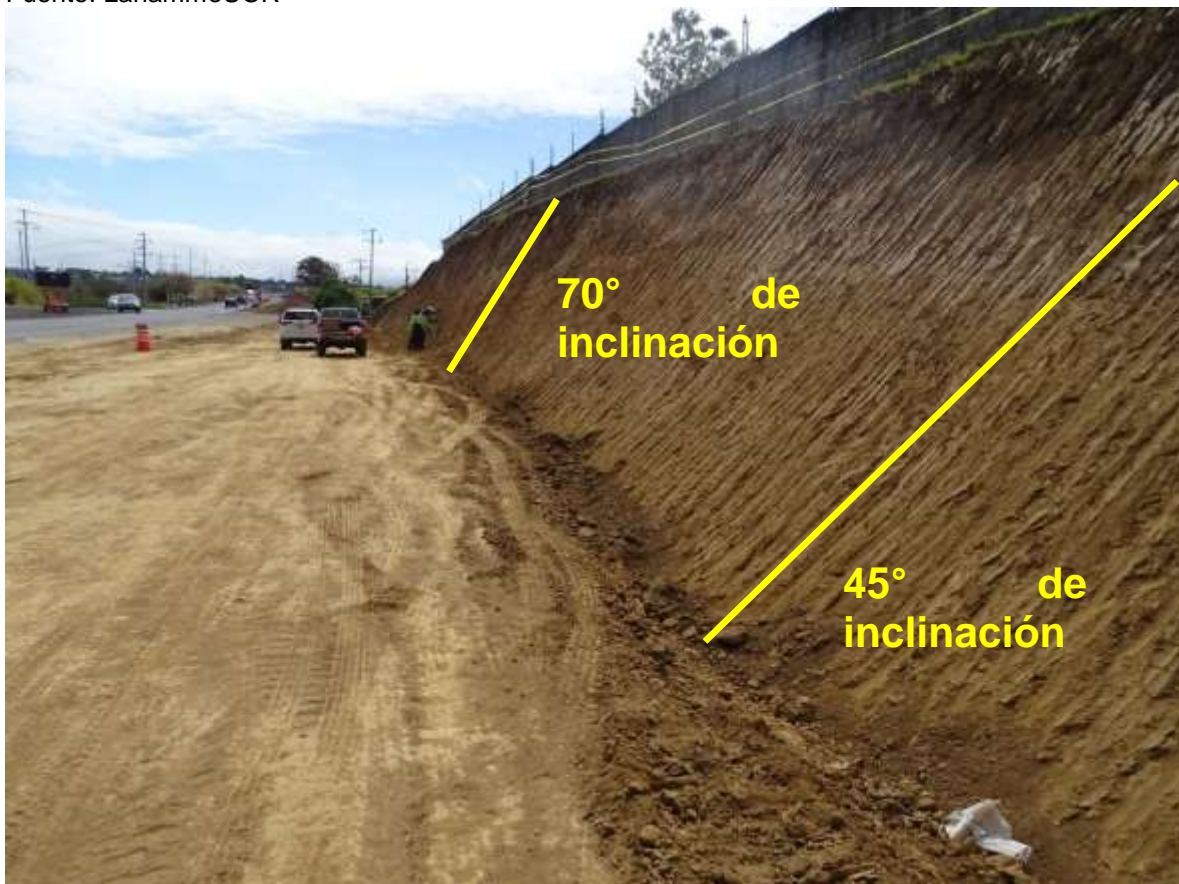
Figura 25. Se observaron distintas inclinaciones para el talud no revestido. Fecha: 7 de abril de 2021.  
Fuente: LanammeUCR

Los resultados obtenidos, en general, indican que no se esperan daños importantes en las estructuras cercanas a la corona del talud. A excepción del escenario 3, del talud con la inclinación de 70° el cual involucra la acción del sismo y, los escenarios 2 y 6 (escenario con precipitación) del talud con la inclinación de 45°, donde se podrían presentar fisuras en los repellos ya que los valores de deformación superan los 0,0039 m recomendados por el Código de Cimentaciones de Costa Rica (CCCR).

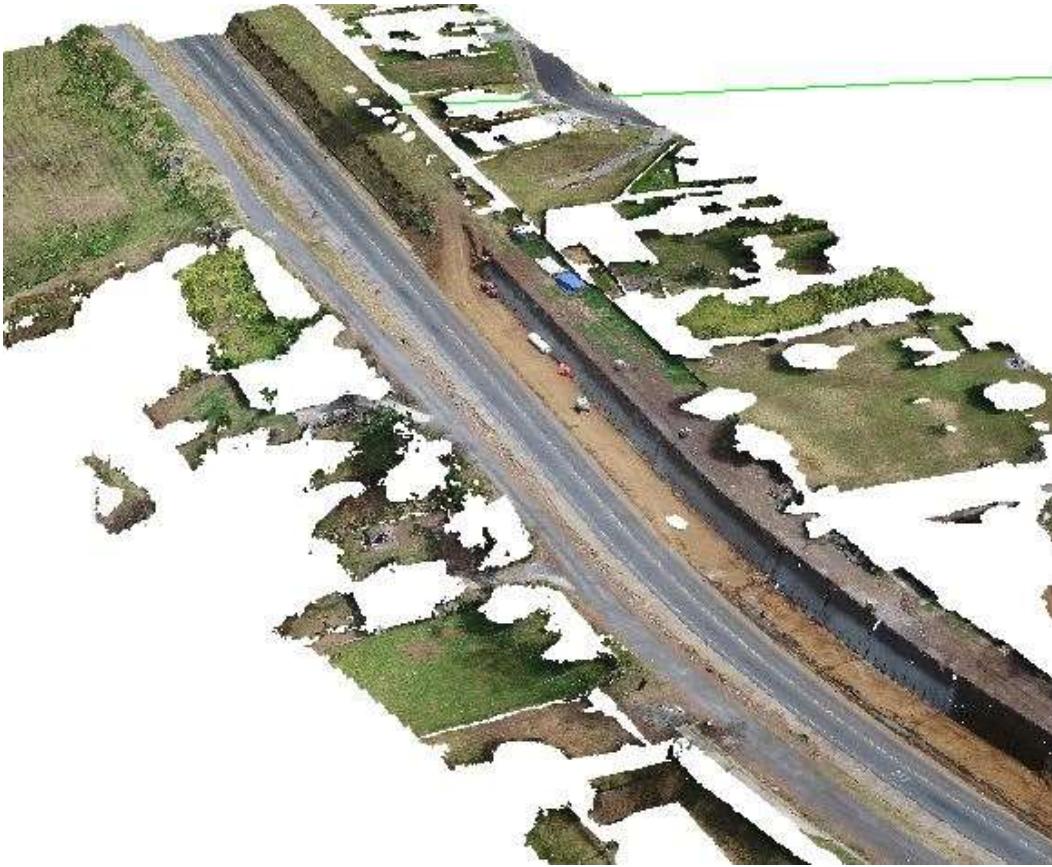
Sin embargo, como se observa en la Figura 27 y como también puede ser constatado en las visitas en campo, en la etapa de “Excavación”, el volumen de tierra removido fue mucho mayor de lo que se consideró en las modelaciones del oficio g-06-2021, de forma tal que, la distancia entre las casas y la corona del talud se redujo drásticamente al final de la etapa de excavación, lo cual desde el punto de vista de los análisis, se podría reflejar en reducciones significativas de los valores de los factores de seguridad (FS), así como también en aumentos de las deformaciones.

Figura 27. Etapas consideradas en los análisis de sobrecargas y deformaciones. Fuente: oficio g-06-2021

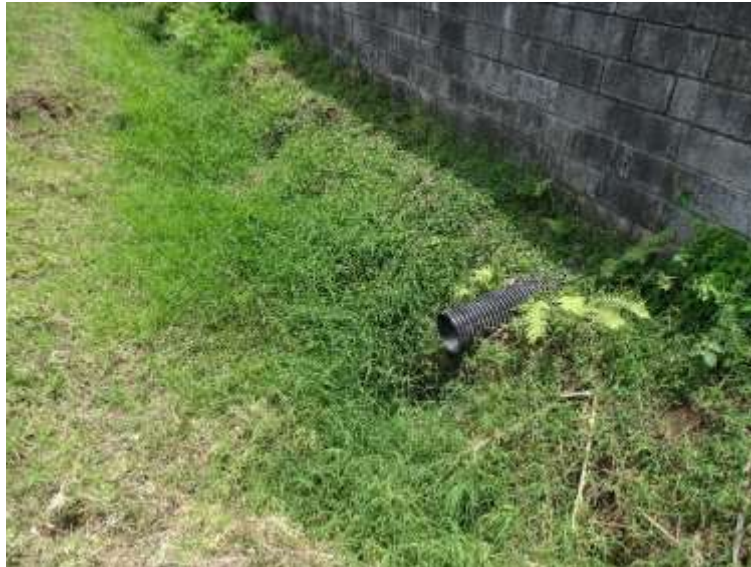
Figura 28. Descarga de aguas pluviales sobre la corona del talud, por parte de viviendas del condominio Oasis Tournón. Fecha: 26 de marzo de 2021. Fuente: LanammeUCR.

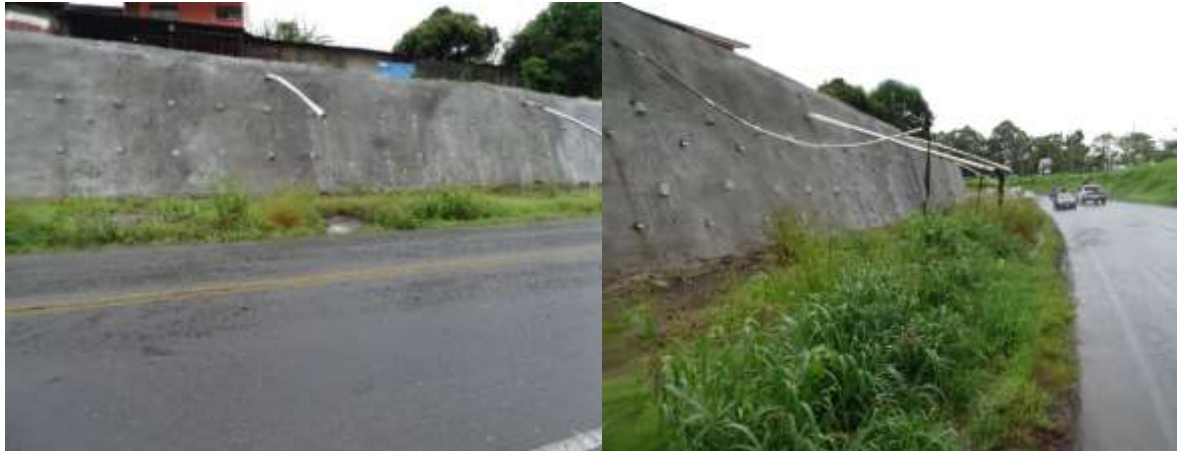
Por último, algunas viviendas presentan su desfogue de aguas pluviales o aguas residuales de forma inadecuada. Se recomienda hacer valoración del grado de responsabilidad de los propietarios de las viviendas, pues dicha condición representa un medio de constante saturación para el talud y el pavimento, así como una condición insalubre al tratarse de aguas residuales o jabonosas.

Figura 29. Tuberías colocadas para la descarga de aguas residuales/jabonosas. Fecha: 23 de julio de 2021. Fuente: LanammeUCR
