**INFORME DE ASESORIA**

EIC-Lanamme-INF-1224-2023

**EVALUACIÓN DE RUTA NACIONAL N°23  
EROSIÓN COSTERA**

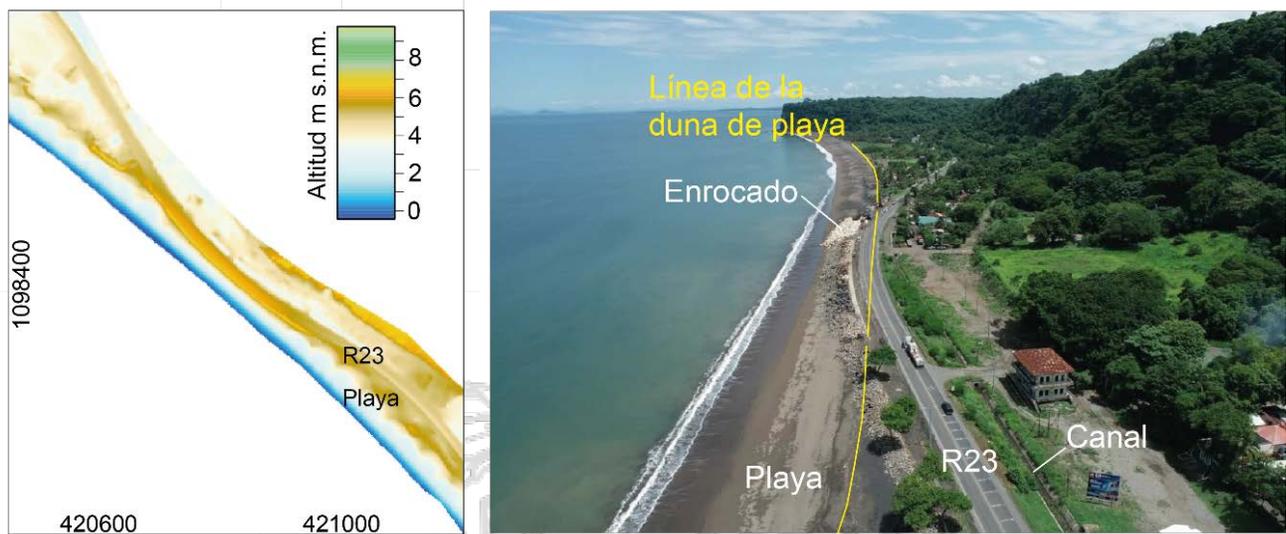
Analizando el modelo de elevación digital generado con los datos LiDAR se puede observar como la carretera se construyó sobre la parte superior de la playa que existía ahí, específicamente se encuentra sobre la sección de la duna. Esto ha generado que la playa no se pueda regenerar naturalmente de los procesos erosivos. En la **Figura 9** se observa esto junto con una fotografía oblicua de la zona del enrocado, la RN-23 y el canal para la salida de agua.

**Figura 9** A la izquierda se muestra un modelo generado con LiDAR. En la fotografía aérea de la derecha, se aprecia la carretera y el enrocado sobre la duna de la playa. En ambas se puede apreciar como la RN-23 invadió la morfología de la zona alta de la playa

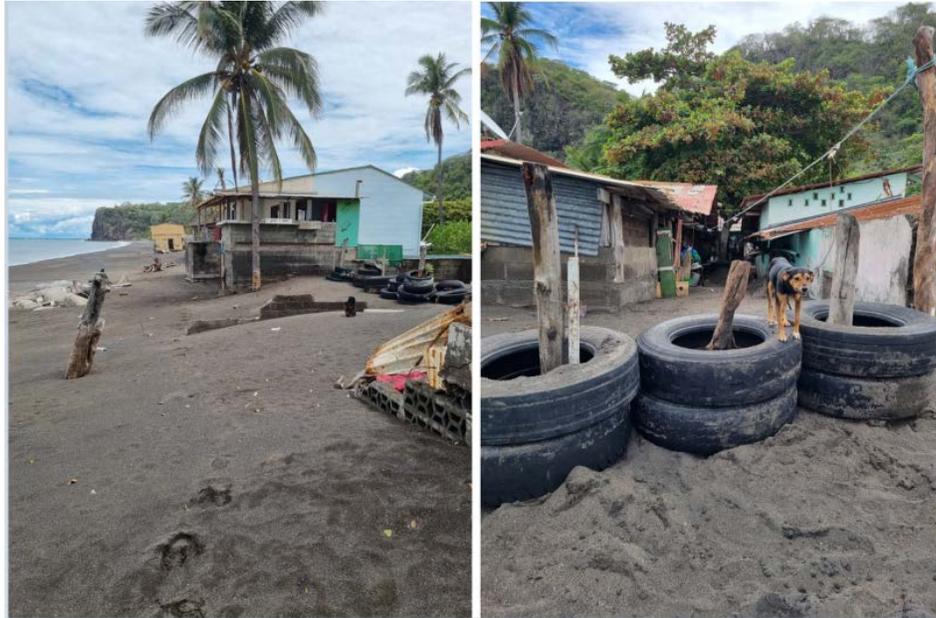
Sin embargo, algunas de las viviendas ubicadas en este sector se ven afectadas por el efecto combinado de las mareas altas extraordinarias y oleaje debido a la entrada de agua y sedimentación de arena (**Figura 11**).

**Figura 11** Fotografías del sector norte de playa Caldera donde se da un proceso de sedimentación durante las mareas altas extraordinarias

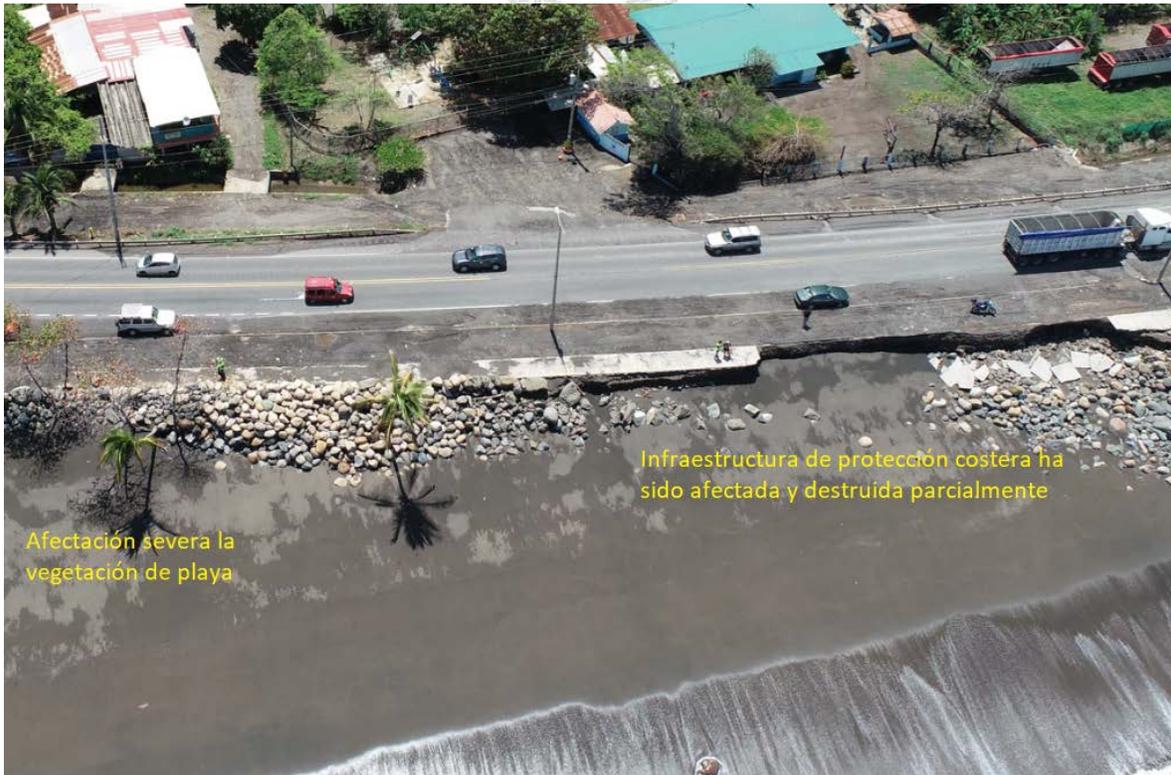
Estos resultados, son congruentes con la descripción de lo que corresponde a una zona afectada por erosión fuerte según la Tabla 3 y lo que se observa en el sitio de estudio. En la figura 24 se muestran algunas de las afectaciones: Afectación severa la vegetación de playa, infraestructura de protección costera ha sido afectada y destruida parcialmente, niveles de erosión superiores a 1.5 m.

**Figura 25.** Fotografía aérea donde se aprecian algunas de las evidencias de la erosión costera severa en el sector de playa Caldera y la Ruta Nacional- N°23

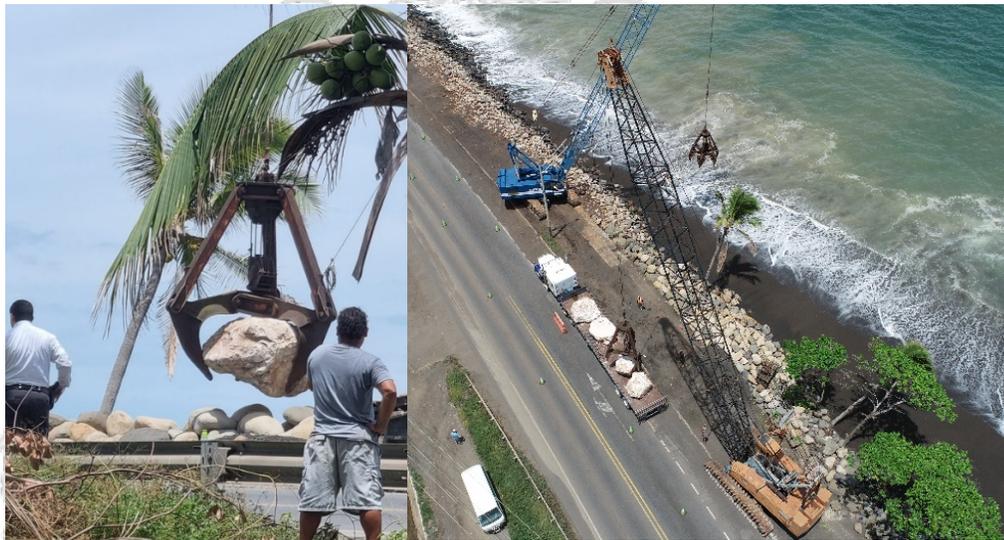
- Los bloques de tamaño decimétrico que se colocaron corresponden con lavas y rocas sedimentarias (areniscas). Mientras que los bloques de tamaño métrico corresponden, según la información suministrada, con calizas de la Formación Barra Honda. En la Figura 26 se puede observar como para el 3 de agosto ya estaban colocadas casi en su totalidad los bloques en la sección reparada de la escollera.

**Figura 27.** En estas imágenes se puede ver la descarga de los bloques de caliza de tamaño métrico y los bloques más pequeños colocados en la escollera

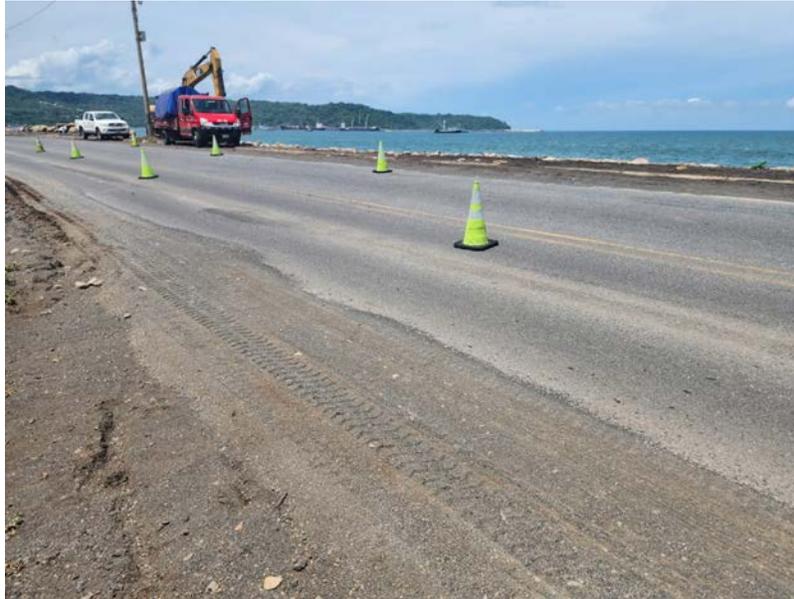
1. La sección del pavimento más vulnerable se trata de un tramo de aproximadamente 200 metros cuya superficie de ruedo está compuesta de un pavimento flexible con una aparente capa de base granular según se aprecia en los cortes existentes.
2. La superficie del pavimento no presenta deterioros estructurales severos. Se identifican ciertas deformaciones plásticas en puntos muy específicos asociados a una incipiente pérdida de material en las capas de base producto de la erosión por efecto del agua superficial (lluvia u oleajes fuertes) y el paso de vehículos pesados.
3. Se identifica una cantidad considerable de material granular fino suelto (arena) en la superficie de ruedo lo que podría significar un riesgo para los usuarios al disminuir la adherencia pavimento – neumático.

**Figura 28.** Presencia de arena en la RN-23 en el sector de Caldera

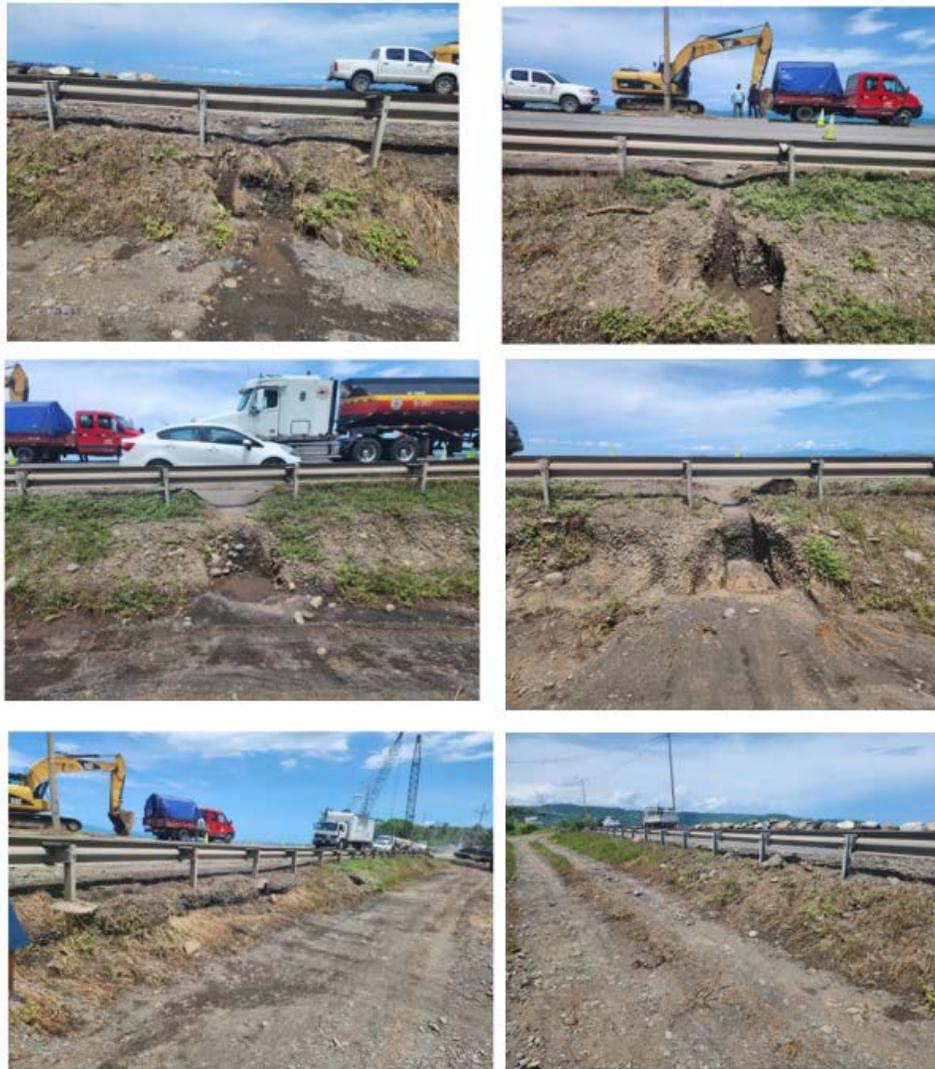
4. Existe una diferencia de nivel entre la rasante y la vía marginal que deja expuesta una zona del pavimento que muestra daños por erosión por lo que sería recomendable evaluar la posibilidad de colocar estructuras de manejo de agua superficial o proteger los rellenos al costado del pavimento, para evitar pérdida de soporte lateral del pavimento y eventualmente deterioros importantes que podrían afectar el flujo vehicular (ver figura 29).

**Figura 29.** Diferencia del nivel entre la rasante y la vía marginal, así como, erosión en los rellenos en la Ruta Nacional N°-23 en el sector de Caldera

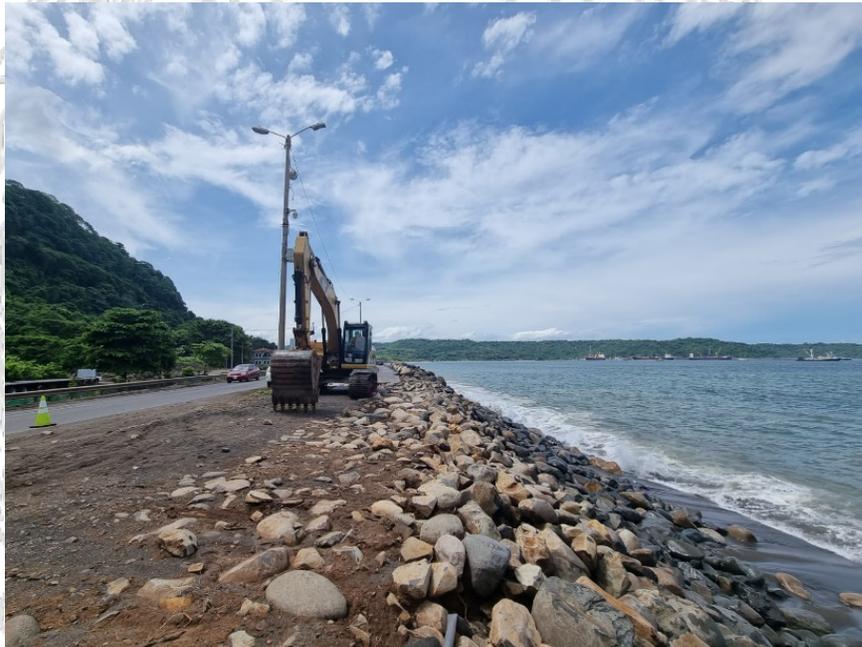
6. La pérdida de soporte en las capas superiores también debilita la funcionalidad del sistema de contención presente.
7. Se identifican varias secciones donde se ha perdido la ciclovía generando pérdida de conectividad para los usuarios y la erosión ha causado condiciones riesgosas en ese sitio para el tránsito de bicicletas.
8. Las labores de reconstrucción de la escollera han obligado a interrumpir temporalmente el flujo eléctrico en el sitio de trabajo por lo que se ha disminuido la visibilidad, haciendo necesaria mayor señalización preventiva.

**Figura 30.** Reconstrucción de escollera en la RN-23 en el sector de Caldera

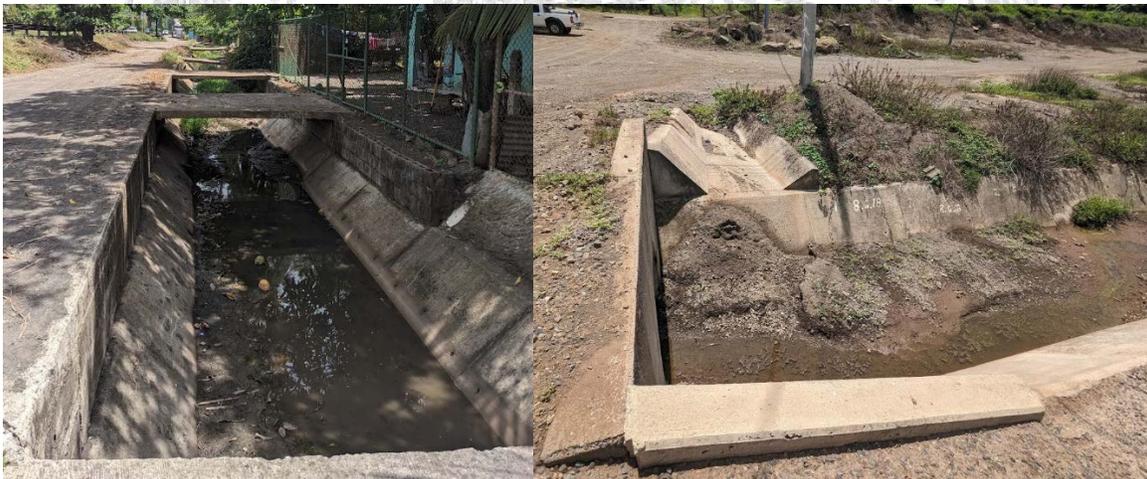
La única condición adversa que presenta el canal es la acumulación de sedimentos y agua en su fondo debido a su baja pendiente, además existe evidencia visual que parte del material presente en el canal es material de las vías marginales a la Ruta Nacional N°23 que fue movilizado por acción del agua (**Figura 31**). Esta condición adversa se está dando debido a que este canal está dando un servicio para el cual no fue diseñado, ya que está evacuando agua mezclada con arena que rebasa sobre la ruta cada vez que las olas ascienden por el talud de roca. Esta situación no se puede resolver con un rediseño o modificación del canal por el nivel bajo de la zona y su cercanía al nivel del mar. Se recomienda limpiar el fondo del canal y remover los sedimentos acumulados para evitar la acumulación de agua, con el fin de mejorar la condición hidráulica del canal y evitar que se generen afectaciones de salud a la población y a la carretera asociadas con la funcionalidad de este. Además, se recomienda el diseño y construcción de cunetas donde sea necesario para evitar la erosión de las vías marginales a la Ruta Nacional N° 23.

**Figura 31.** Canal de drenaje trapezoidal: sección limpia, pero con agua estancada (izq.) y sección sedimentada (der.)

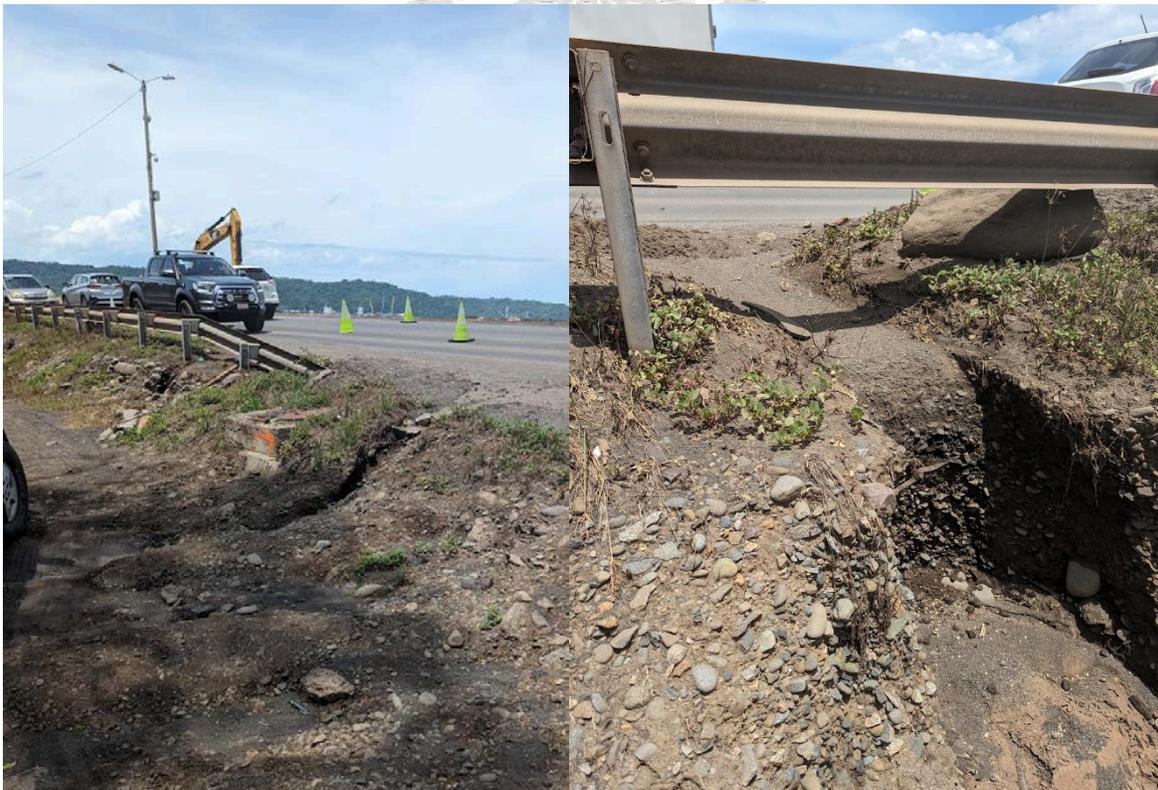
Se encontró un deficiente manejo de las aguas superficiales provenientes de la escorrentía superficial generada durante eventos de lluvia o bien del agua con sal y arena que rebasa las defensas marítimas de la vía, sobre todo en el costado norte de la RN-23. En este sitio el bombeo

de la vía tiene pendiente hacia tierra adentro, sin embargo, no existe ningún cordón de caño o cuneta que reciba las aguas superficiales y las dirija de forma controlada hacia el canal de drenaje de la **Figura 31**. Esto permite que el agua fluya libremente sobre el relleno de la vía, generando erosión significativa en algunos sitios como se ilustra en la **Figura 32** a la altura de la Escuela de Caldera. Para evitar problemas de erosión de la vía se recomienda el diseño y construcción de un sistema de drenaje que maneje de forma controlada las aguas superficiales de este tramo de la vía y permita su desfogue controlado al canal de drenaje o al mar.

**Figura 32.** Cárcavas generadas por flujos de agua superficial no controlados sobre el relleno de la Ruta Nacional N° 23.

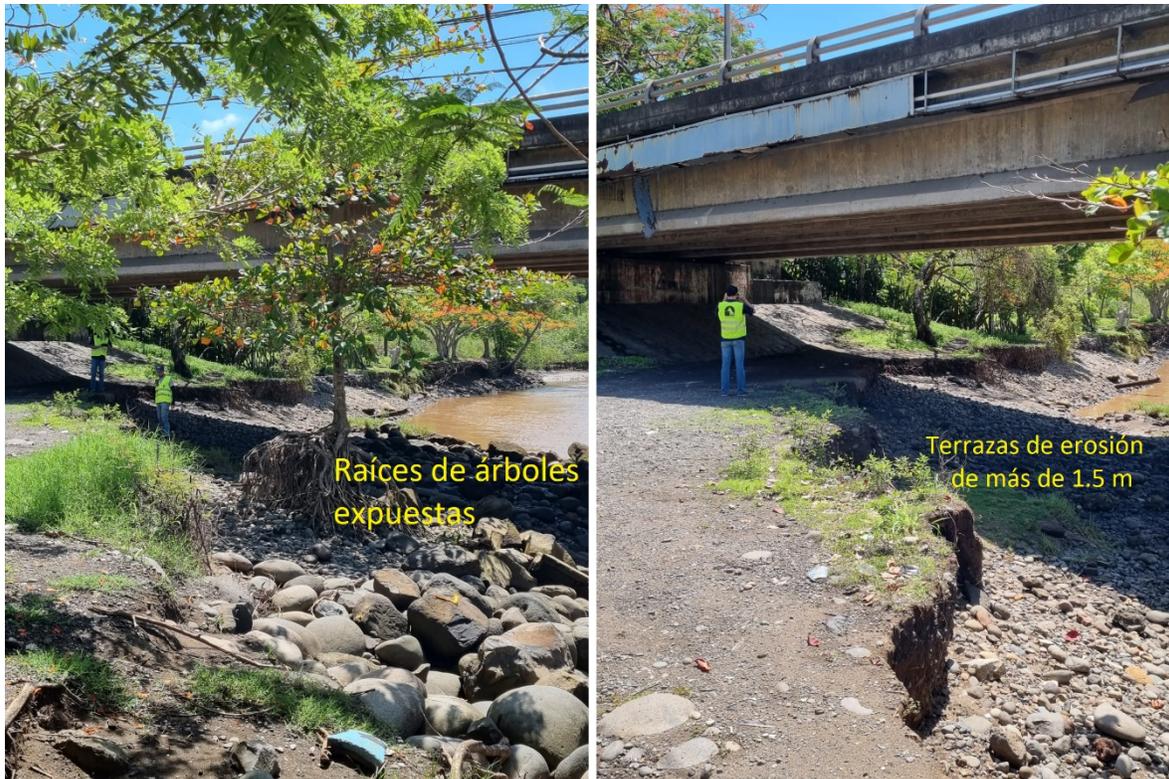
de transición entre el río con las aguas del mar. En ese sector se observaron raíces de árboles expuestas y diferencias en las terrazas de erosión de más de 1.5 m (**Figura 33**).

**Figura 33.** Evidencias de erosión en el sector de la desembocadura del río Barranca
