Laboratorio Nacional de Materiales y Modelos Estructurales (LanammeUCR)

Informe Final: EIC-Lanamme-INF-1216-2023

EVALUACIÓN DE LA GESTIÓN DE LA CALIDAD DE LOS MATERIALES Y DEL PROCESO CONSTRUCTIVO DEL PROYECTO: CONSTRUCCIÓN DE LOS INTERCAMBIOS ENTRE LA INTERSECCIÓN DE LAS RUTAS NACIONALES NO. 2 Y NO. 236 (TARAS) Y LA INTERSECCIÓN DE LAS RUTAS NACIONALES NO. 2 Y NO. 10 (CARTAGO), INCLUYENDO EL MEJORAMIENTO DE LA RUTA NACIONAL NO. 2, SECCIÓN: TARAS - LA LIMA.

INFORME DE AUDITORÍA TÉCNICA EXTERNA EN VERSIÓN FINAL

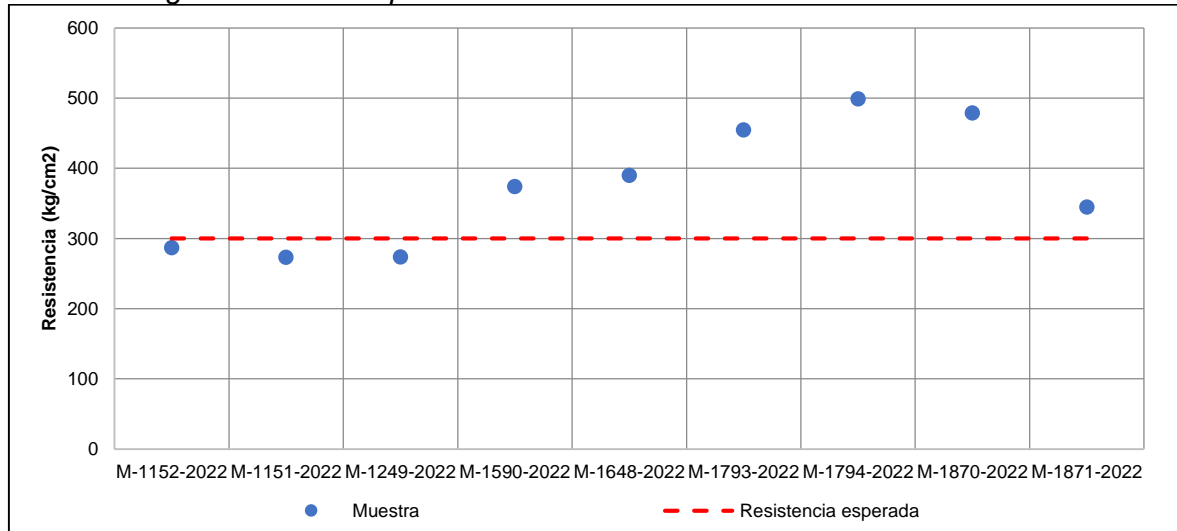
Figura 2. Resultados de ensayos de resistencia promedio a la compresión para muestras con f_c' 300kg/cm² realizados por el LanammeUCR.

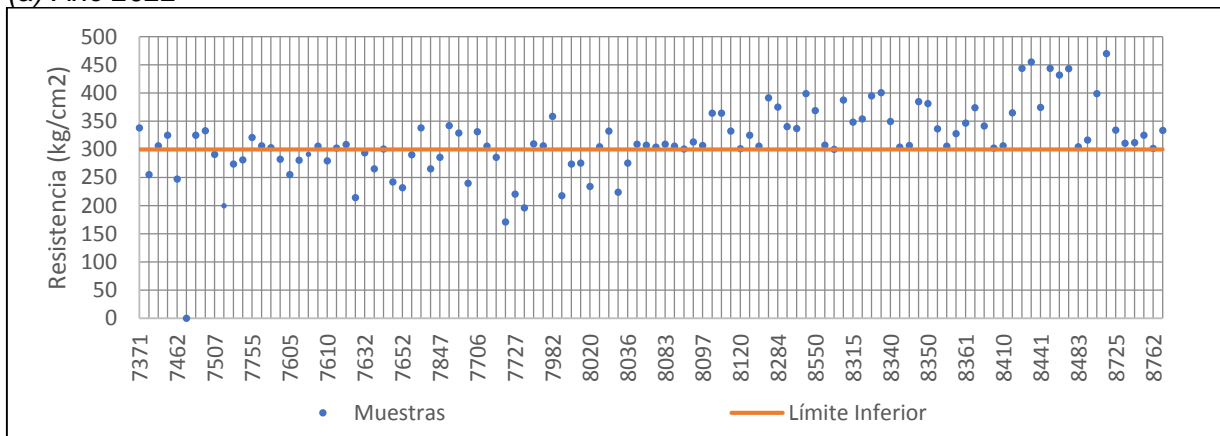
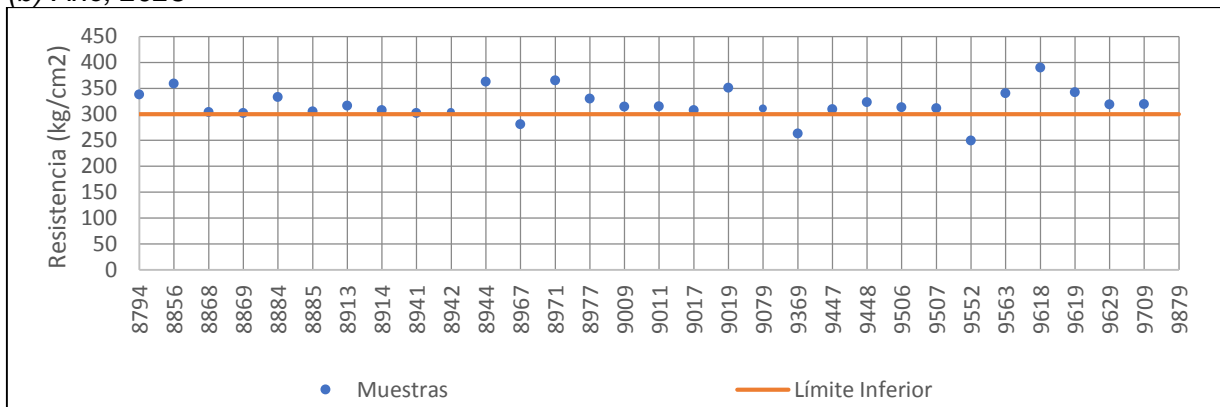
La Figura 3 muestra los resultados de resistencia a la compresión de concreto estructural de 300 kg/cm² obtenidos por el laboratorio de verificación. El periodo de análisis de datos del laboratorio de verificación de calidad fue de mayo 2022 a mayo 2023. En los meses de junio a septiembre del 2022, los resultados obtenidos por el laboratorio de verificación presentan valores por debajo de la resistencia mínima requerida, mismo patrón al observado en las muestras del LanammeUCR. También se puede observar como a partir del mes de septiembre del 2022, esta tendencia cambia, y los valores se encuentran por encima del valor de resistencia esperada hasta 300kg/cm².

Figura 3. Resultados de ensayos de resistencia promedio a la compresión de 300kg/cm² realizados por la Verificación de Calidad

Los datos de resistencia a la compresión en el año 2023 muestran una tendencia más estable en cuanto al cumplimiento del límite establecido, sin embargo, se puede observar que al menos 4 muestras no cumplen con este valor, una muestra de enero del 2023 y el resto del mes de marzo del 2023 (Figura 3b).

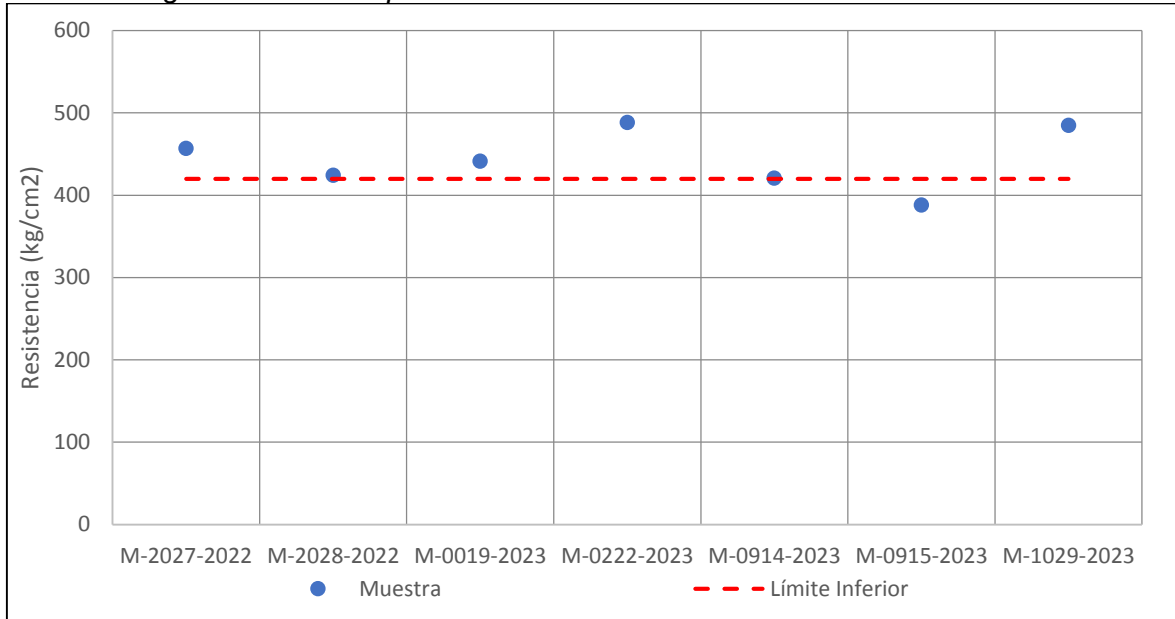
Figura 4. Resultados de ensayos de resistencia promedio a la compresión para muestras con $f_c' 420\text{kg/cm}^2$ realizados por el LanammeUCR

En las muestras ensayadas por el LanammeUCR se observan dos valores cercanos al límite mínimo en los meses de diciembre 2022 y febrero 2023 y un incumplimiento en el mes de mayo, este último con un valor de resistencia de 40kg/cm^2 menos al esperado.

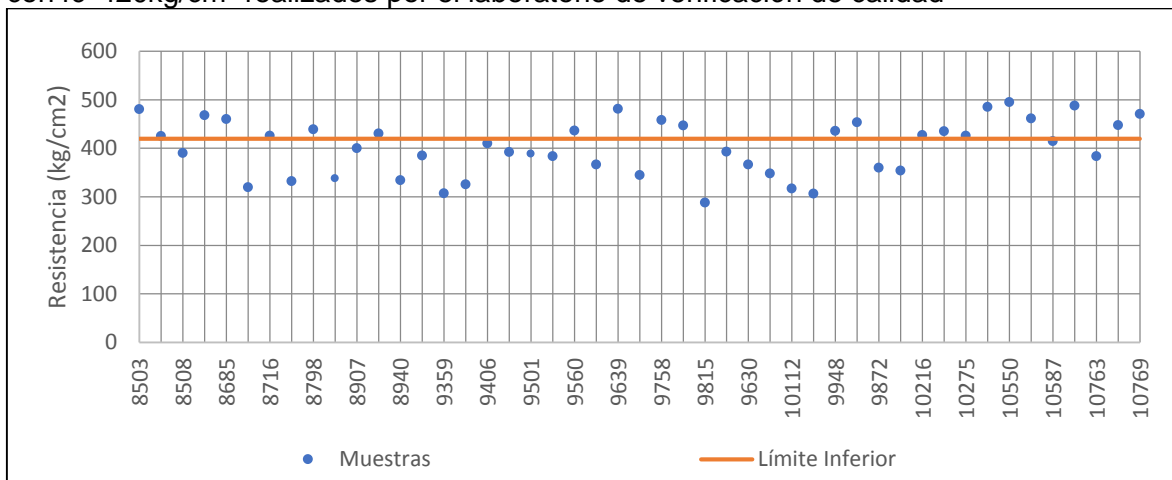
A continuación, se muestra, en la Figura 5, los resultados obtenidos por el laboratorio de verificación para la resistencia a la compresión, entre los meses de noviembre 2022 y agosto del 2023, los resultados obtenidos por el laboratorio de verificación presentan valores que no satisfacen la resistencia a la compresión mínima requerida.

Figura 5. Resultados de ensayos de resistencia promedio a la compresión para muestras con f_c' 420kg/cm² realizados por el laboratorio de verificación de calidad

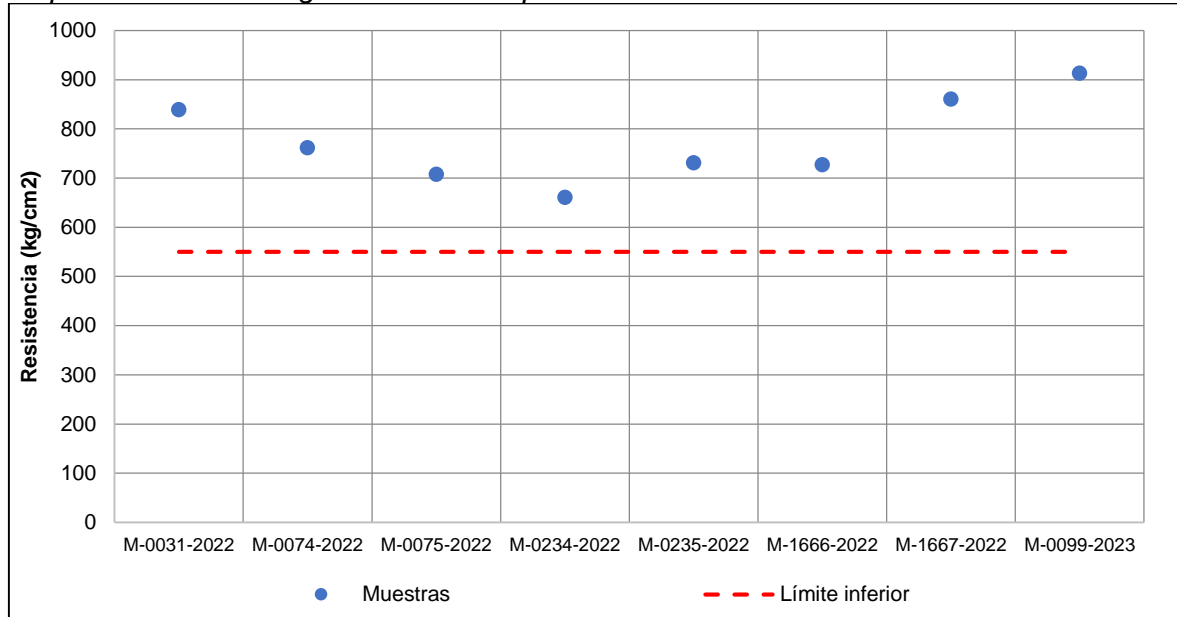
Figura 6. Resultados de ensayos de resistencia promedio a la compresión para muestras de pilotes con f_c' 550kg/cm² realizados por el LanammeUCR.

En las muestras del LanammeUCR, no se identificaron incumplimientos en el valor requerido en el diseño 99-027-2021 con respecto a la resistencia esperada de f_c' 550kg/cm². Sin embargo, al analizar los datos del laboratorio de verificación fue posible evidenciar incumplimientos en este parámetro, tal y como se muestra a continuación en la Figura 7, en la cual se muestra los resultados obtenidos por el laboratorio de verificación para la resistencia a la compresión a los 28 días.

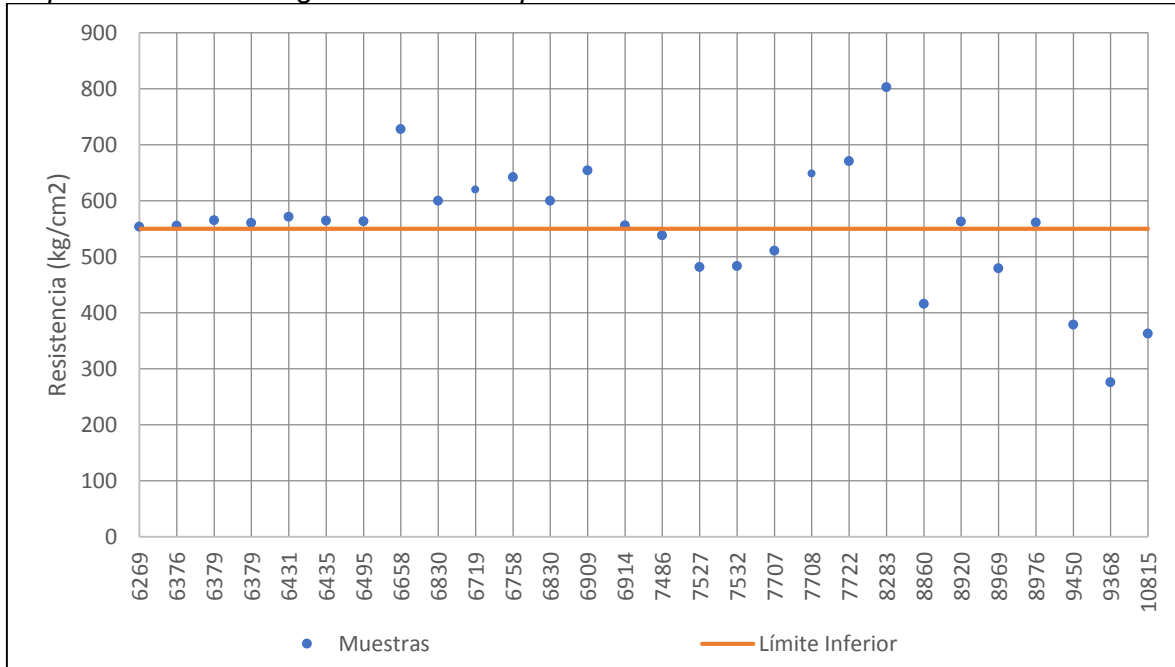
Se puede observar incumplimiento en la resistencia a compresión para todos los meses del periodo analizados, el cual comprende los meses de febrero 2022 a marzo 2023. No fue posible evidenciar en el informe de la Unidad Supervisora una evaluación estadística del trabajo y determinación del factor de pago (valor del trabajo) de acuerdo con la sección 107.05.

Figura 7. Resultados de ensayos de resistencia promedio a la compresión para muestras de pilotes con f_c' 550kg/cm² realizados por la verificación de calidad.

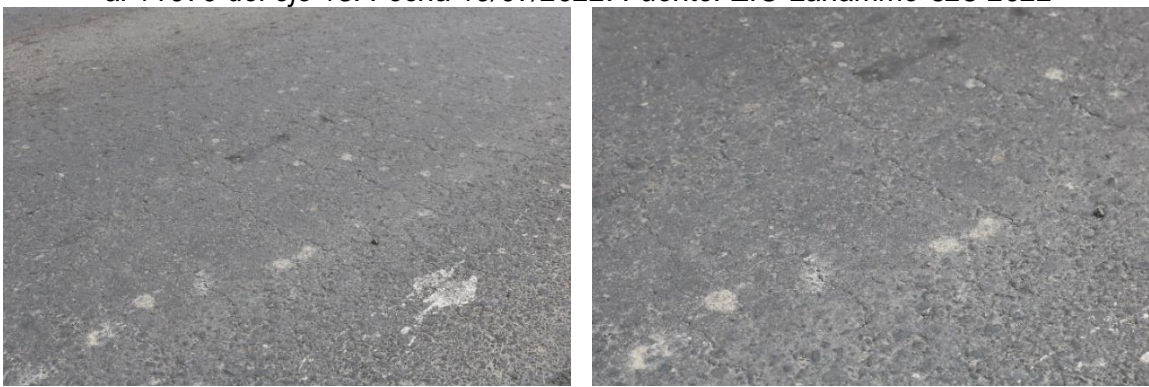
Durante la visita realizada el día 19 de julio 2022, se detectó agrietamiento y deformación en la sección de carpeta asfáltica colocada en la marginal del Eje 15 del proyecto, como se observa en la Figura 13 y Figura 14. El equipo auditor pudo identificar de manera generalizada estos deterioros en un paño de mezcla asfáltica ubicado frente al local comercial Top Outlet en el sentido La Lima-Taras, entre los estacionamientos 0+780 al 1+070.

Figura 13. Agrietamiento en capa de mezcla asfáltica, entre los estacionamientos 0+780 al 1+070 del eje 15. Fecha 19/07/2022. Fuente: EIC-Lanamme-628-2022

- Existen agrietamientos y deformaciones en la sección del paño mezcla asfáltica ubicado frente al local comercial Top Outlet en el sentido La Lima-Taras, entre los estacionamientos 0+780 al 1+070 del eje 15, y en el eje 17 cerca del estacionamiento 1+350.

- Se recomienda a la Administración prestar atención especial a las secciones de carpeta asfáltica colocadas en las marginales de los ejes 15 y 17. Ya que la primera capa de mezcla asfáltica colocada presenta deterioros. Se recomienda realizar una revisión de esta sección antes de colocar la segunda capa y que esta no sea colocada sobre una mezcla que ya como se evidenció, la misma, presenta deterioros, los cuales afectarían de forma negativa el desempeño final y la calidad del proyecto.

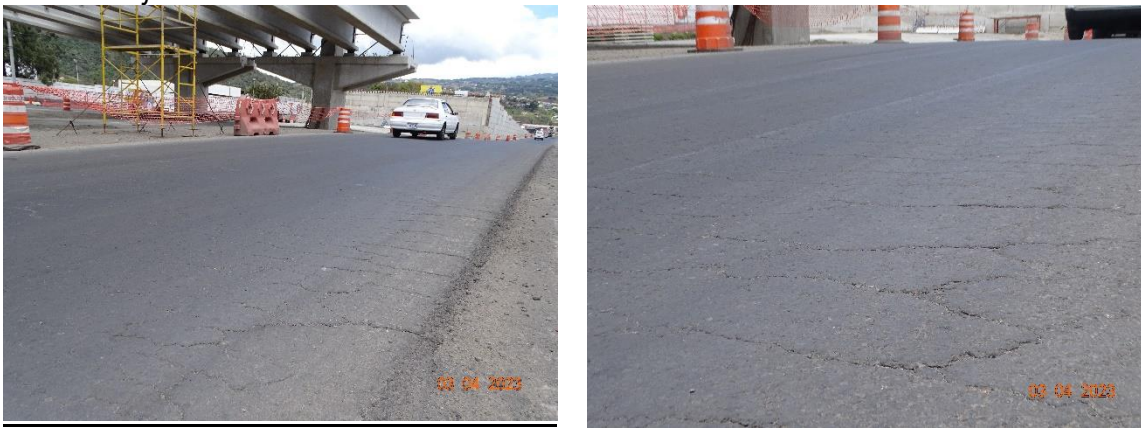
Figura 14. Agrietamiento en capa de mezcla asfáltica, entre los estacionamientos 0+780 al 1+070 del eje 15. Fecha 03/04/2023. Fuente: Unidad de Auditoría Técnica.

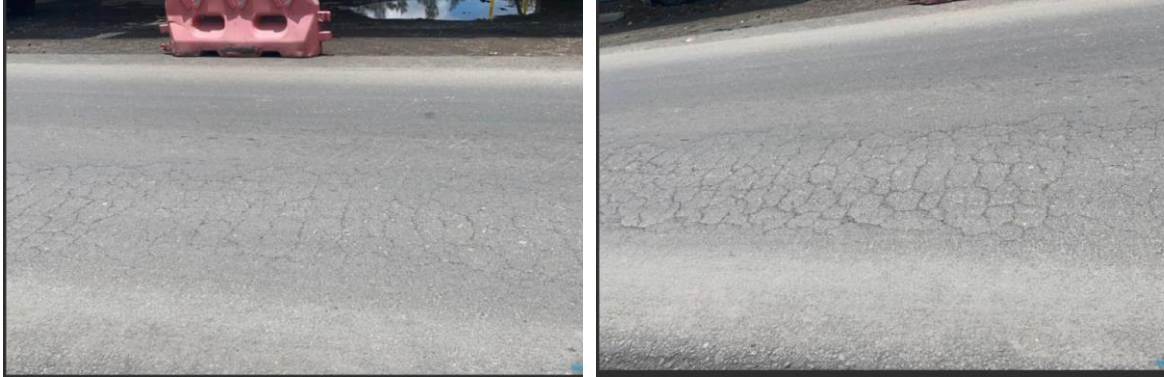
Por otro lado, es de conocimiento de esta auditoría técnica que ambos carriles (marginales) presentan la misma estructura, por lo que en esta sección del proyecto también presenta los mismos deterioros, ya sea por fatiga ante cargas vehiculares o por reflejo de las grietas existentes en el carril exterior, tal y como se pudo evidenciar en la visita realizada el 25 de agosto del 2023 en la Figura 15, se observa una sección de la carpeta asfáltica de la marginal del Eje 17 cerca del estacionamiento 1+350.

Figura 15. Agrietamiento en capa de mezcla asfáltica, cerca del estacionamiento 1+350 del eje 17. Fecha 25/08/2023.

Es también conocimiento del equipo auditor que esta sección del pavimento se encuentra con solo una de las dos capas de mezcla asfáltica que indica el diseño, por lo que se recomienda a la Administración realizar una revisión de esta sección antes de colocar la segunda capa y que esta no sea colocada sobre una mezcla que ya presenta deterioros, los cuales afectarían de forma negativa el desempeño final y la calidad del proyecto. Un estado de deterioro que no responde a la calidad demandada en un proyecto de obra nueva.

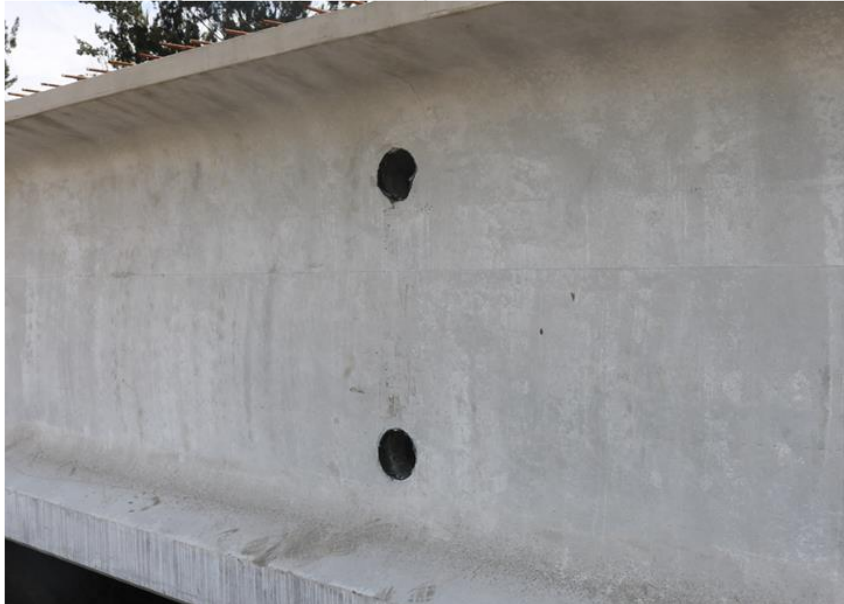
En las visitas realizadas al proyecto se observó que el acabado de las vigas principales del paso a desnivel sobre la Avenida 23 es liso a todo lo largo del elemento. Sin embargo, llamó la atención del equipo auditor que en las previstas para la incorporación del acero de refuerzo de las vigas diafragmas no se haya dejado un acabado más rugoso que ayude a mejorar la adherencia del concreto. (Ver Figura 16) en comparación a lo que se indica en planos, tal y como se puede observar en la Figura 17, por lo que se consultó a la Administración mediante el oficio EIC-Lanamme-628-2022.

Figura 16. Acabado en vigas principales del paso de Avenida 23. Fecha: 19/7/2022.

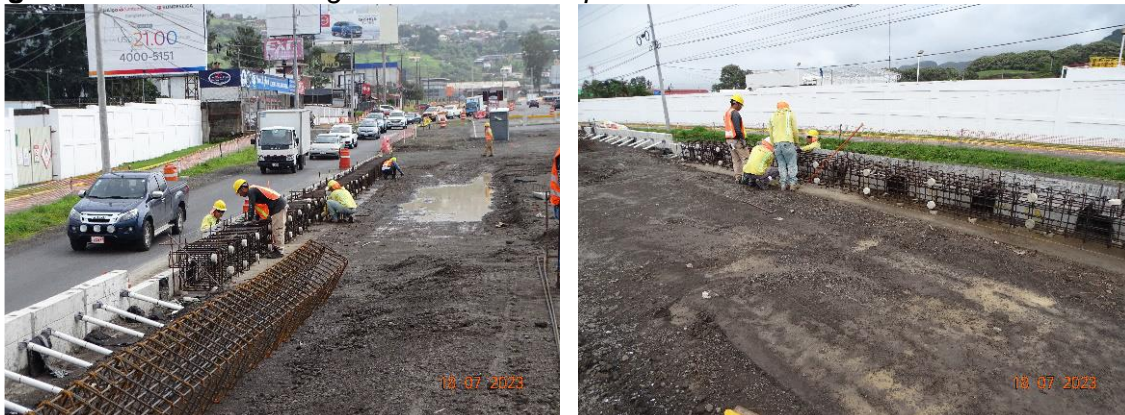
Durante el proceso constructivo, el equipo auditor observó la colocación del acero de la viga de amarre sobre las escamas del muro de tierra armada del paso elevado de Avenida 23. Se identificó que a partir de cierto punto el refuerzo horizontal utilizado para crear el conjunto de tierra armada (capas de material y escamas), se interponen en la colocación del acero de la viga de amarre, condición que se observó en ambos márgenes del muro tal y como se puede observar en las siguientes fotografías (Figura 18).

Figura 18. Armadura de viga de amarra muro paso elevado Avenida 23

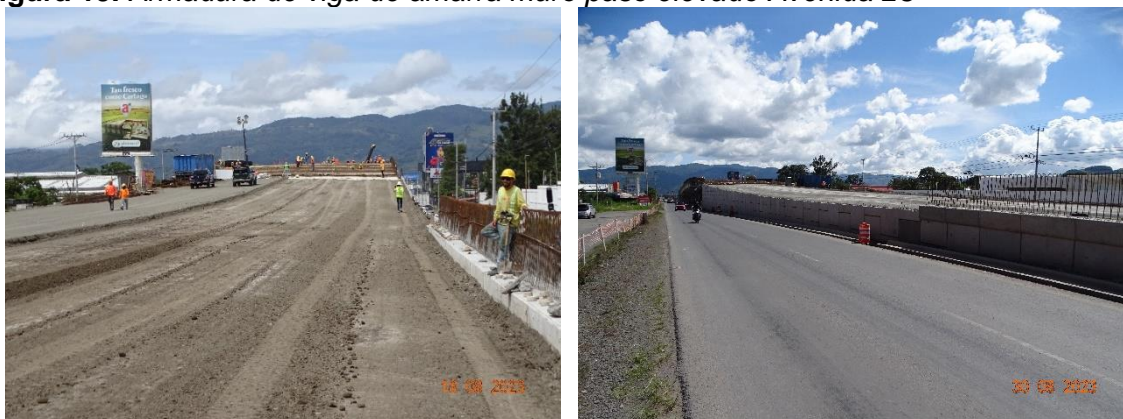
El equipo auditor pudo observar en campo la aplicación de este procedimiento de corte, tal y como se detalla en la siguiente figura (ver Figura 19). Sin embargo, se recomendó a la Administración, en el oficio EIC-Lanamme-456-2023, verificar la existencia de la memoria de cálculo o el respaldo de la revisión estructural que garantice que esta medida correctiva no comprometa la estabilidad del muro ni la capacidad de soporte de carga.

Figura 19. Armadura de viga de amarra muro paso elevado Avenida 23

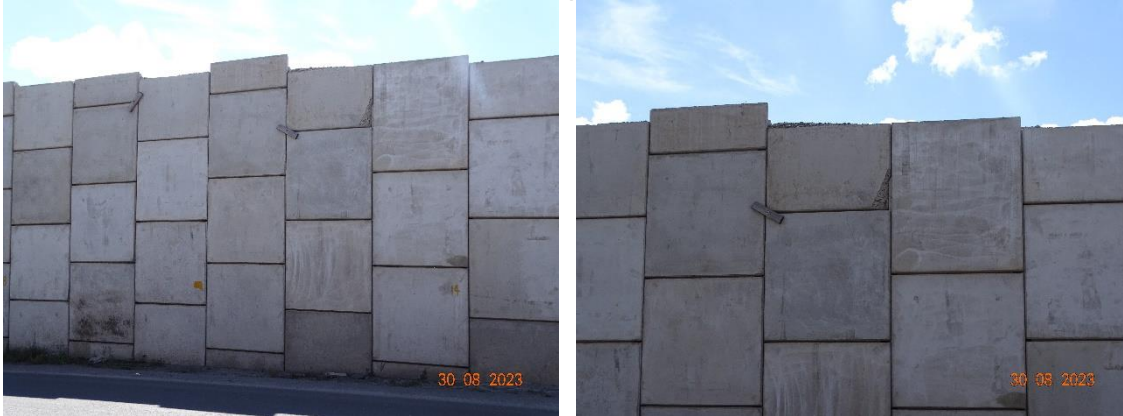
confinamiento y estabilidad al muro, se estabilizó el material de relleno. Luego de este procedimiento el equipo auditor identificó escamas del muro con defectos (ver Figura 20), por lo que se insta a la Administración a ejercer las medidas correctivas necesarias que garanticen no solamente la estabilidad e integridad de la estructura sino la calidad de obra construida en aras de salvaguardar la inversión pública.

Figura 20. Escamas dañadas del muro del paso a desnivel de Avenida 23

- Se evidenciaron deterioros y defectos en las escamas que forman el muro de tierra armada del paso a desnivel de Avenida 23, deterioros que no son congruentes con los estándares de calidad de una estructura de obra nueva.

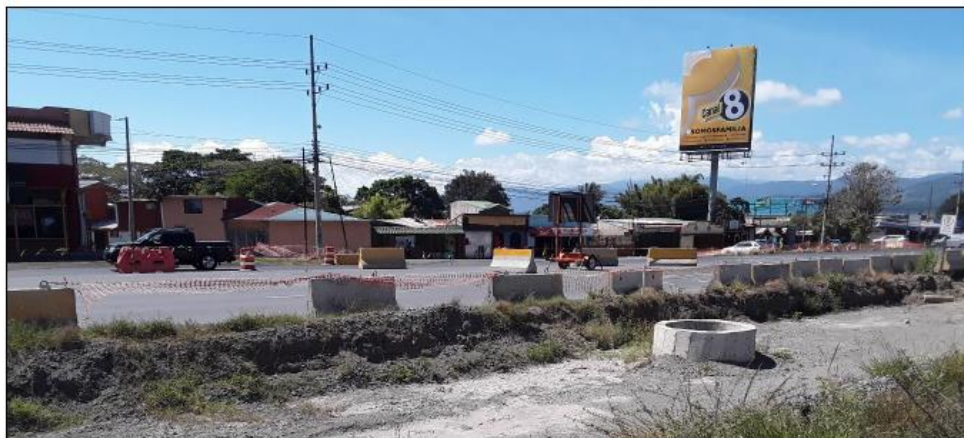
Figura 21. Separación no uniforme entre elementos de control de tránsito rígidos, elementos de concreto no vinculados entre sí. Además, se presentan desniveles al costado de la vía frente a “Walmart”, Cartago.

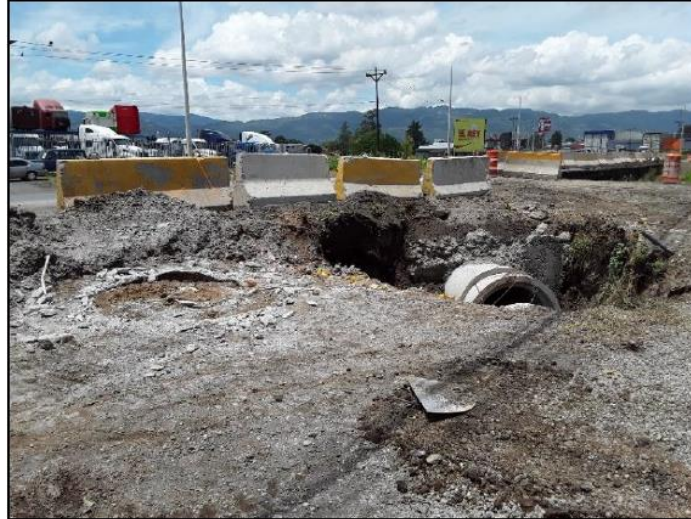
Figura 22. Barreras de concreto discontinuas, sin vinculación entre sí y sin anclaje apropiado para contener un vehículo, colocadas en los bordes de las zonas de excavación.

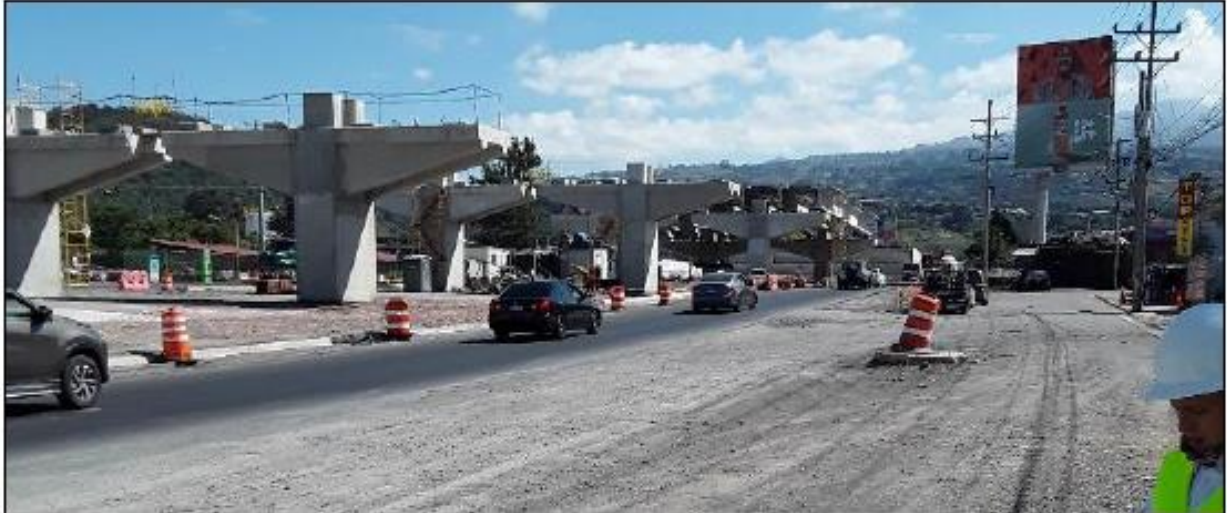
Figura 23. Separación no uniforme entre dispositivos de control de tránsito, cercanías “Top Outlet”, Cartago

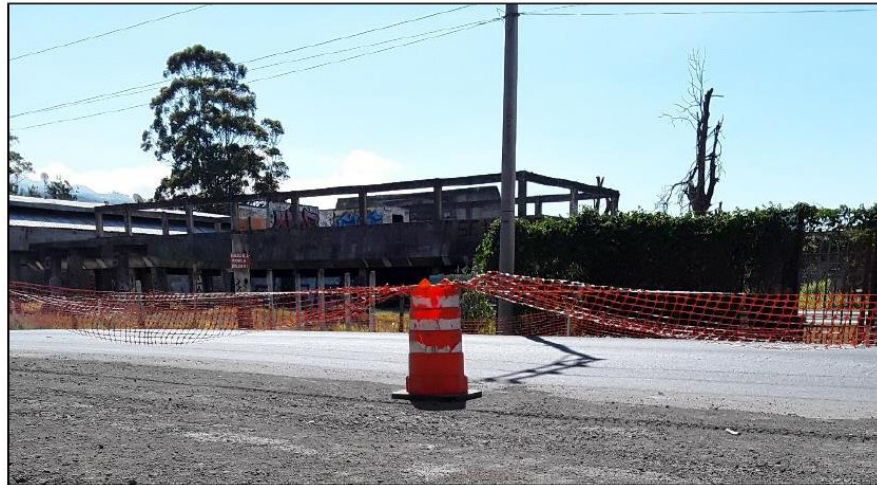
Figura 24. Barril en mal estado junto con utilización de malla que no se encuentra dentro de los dispositivos uniformes para el control del tránsito, cercanías “Top Outlet”, Cartago

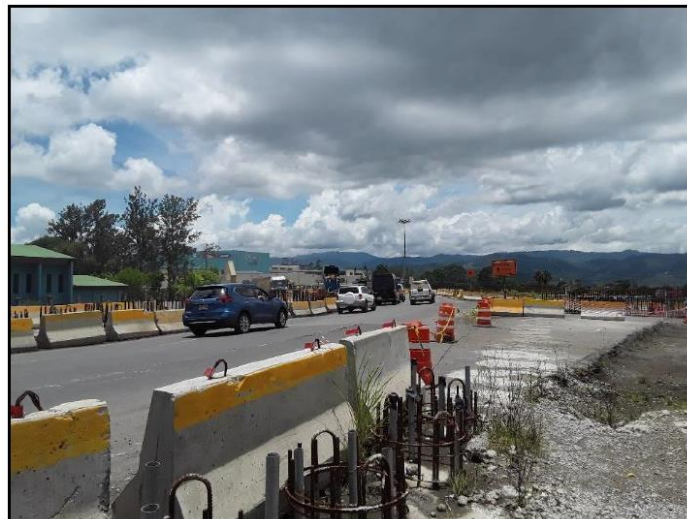
Figura 25. Combinación de dispositivos de control de tránsito no uniforme (elementos plásticos y de concreto), frente a plaza de deportes, La Lima, Cartago.

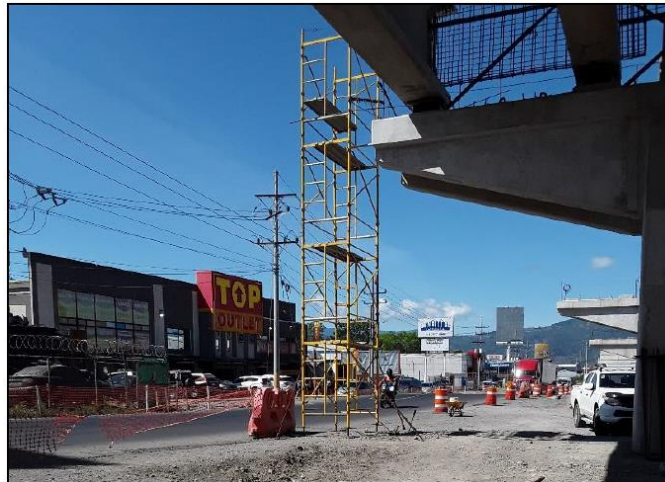
Deficiencias en la delimitación del área de trabajo: No se delimitó apropiadamente el área de proyecto y algunas áreas de trabajo, esta situación representa un riesgo tanto para los trabajadores como para los usuarios. También se evidenció durante las visitas al proyecto combinaciones de dispositivos de control de tránsito, que no están vinculados entre si adecuadamente, y no hay suficiente retiro entre la zona de trabajo y vía de circulación.

Figura 26. *Combinación no uniforme de dispositivos de control de tránsito, no se encuentran vinculados entre si adecuadamente. No hay suficiente retiro entre andamio de trabajo y vía de circulación, cercanías “Top Outlet”, Cartago*

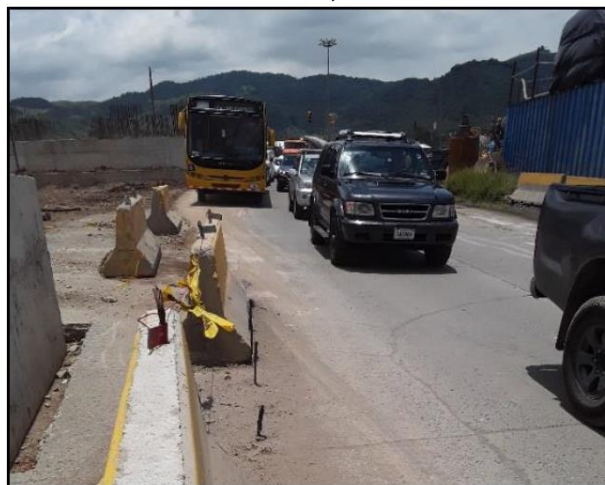
Figura 27. *Dispositivos de control de tránsito no vinculados, elementos de acero que invaden el área de circulación de los vehículos, cercanía de Paseo Metropoli, Cartago*

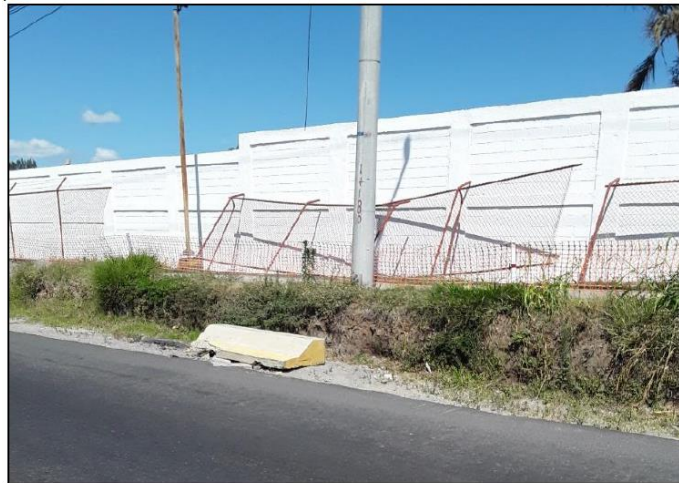
Obstáculos en la vía: Se observaron en algunas secciones del proyecto elementos de concreto o metal, maquinaria al costado de la vía, los cuales son un obstáculo y representan un riesgo para los usuarios.

Figura 28. Elemento de concreto al costado de la vía. Elementos de metal bloquean el paso área de circulación peatones, Frente a “Gas Tomza”, Cartago

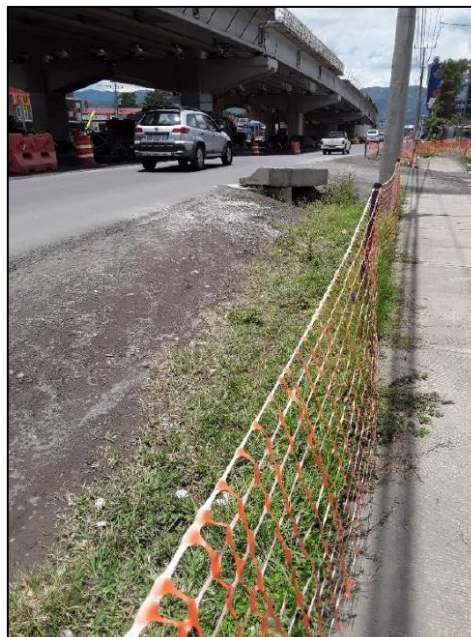
Figura 29. Elemento masivo de concreto al costado de la vía, frente a las instalaciones de Gas Tomza

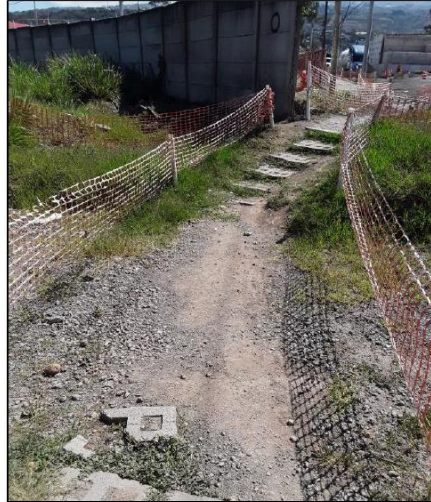
Infraestructura peatonal con deficiencias: Se observó que la calidad de la superficie designada para los peatones presenta oportunidades de mejora, se identificaron condiciones que representa un riesgo para los usuarios, sobre todo para aquellos con discapacidad y/o movilidad reducida en los términos de la Ley 7600.

Figura 30. Área designada para la circulación de peatones en mal estado, con obstáculos o en incumplimiento con la Ley 7600, frente a “Agro Tico”, Cartago.

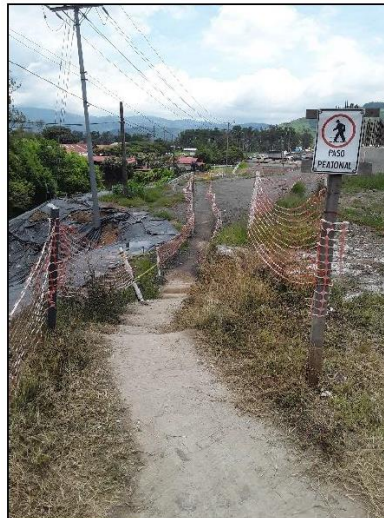
Figura 31. Espacio paso peatonal en mal estado. Además de contar con gradas, representa un riesgo para usuarios con alguna discapacidad. No cumple con la normativa establecida en la Ley 7600 y su reglamento, cercanía de paseo Metrópoli

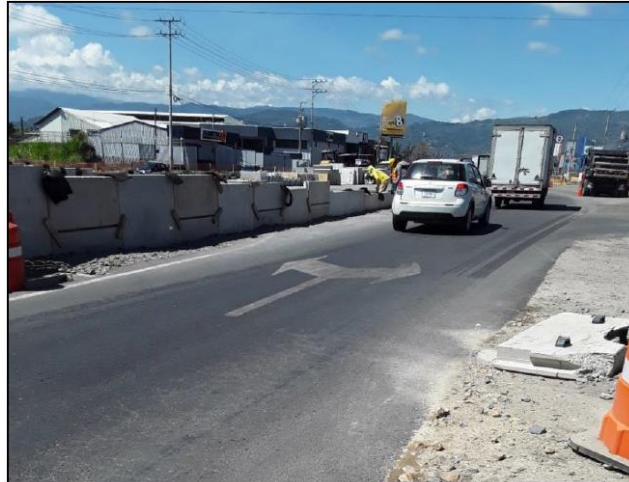
Figura 32. Se presenta demarcación anterior que no fue borrada, indicando maniobras inexistentes. Además de observan obstáculos a un costado de la vía, frente a Dos Pinos

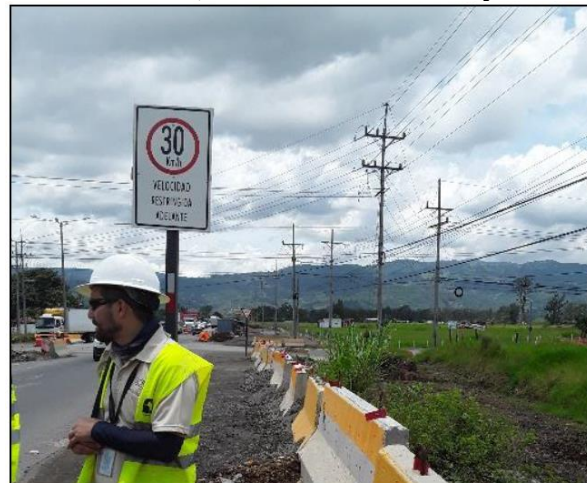
Figura 33. Uso de señalización no normada por el Manual Centroamericano de Dispositivos Uniformes para el Control de Tránsito, intersección Ruta 10 y Ruta 2, frente a BCR Logística
