Deslizamiento entre Naranjo y Palmares amerita pronta intervención

Lanamme advirtió hace tres años del peligro

Condición de talud y cercanía de hundimiento ponen en riesgo a usuarios

31 MAY 2014 Ciencia y Tecnología

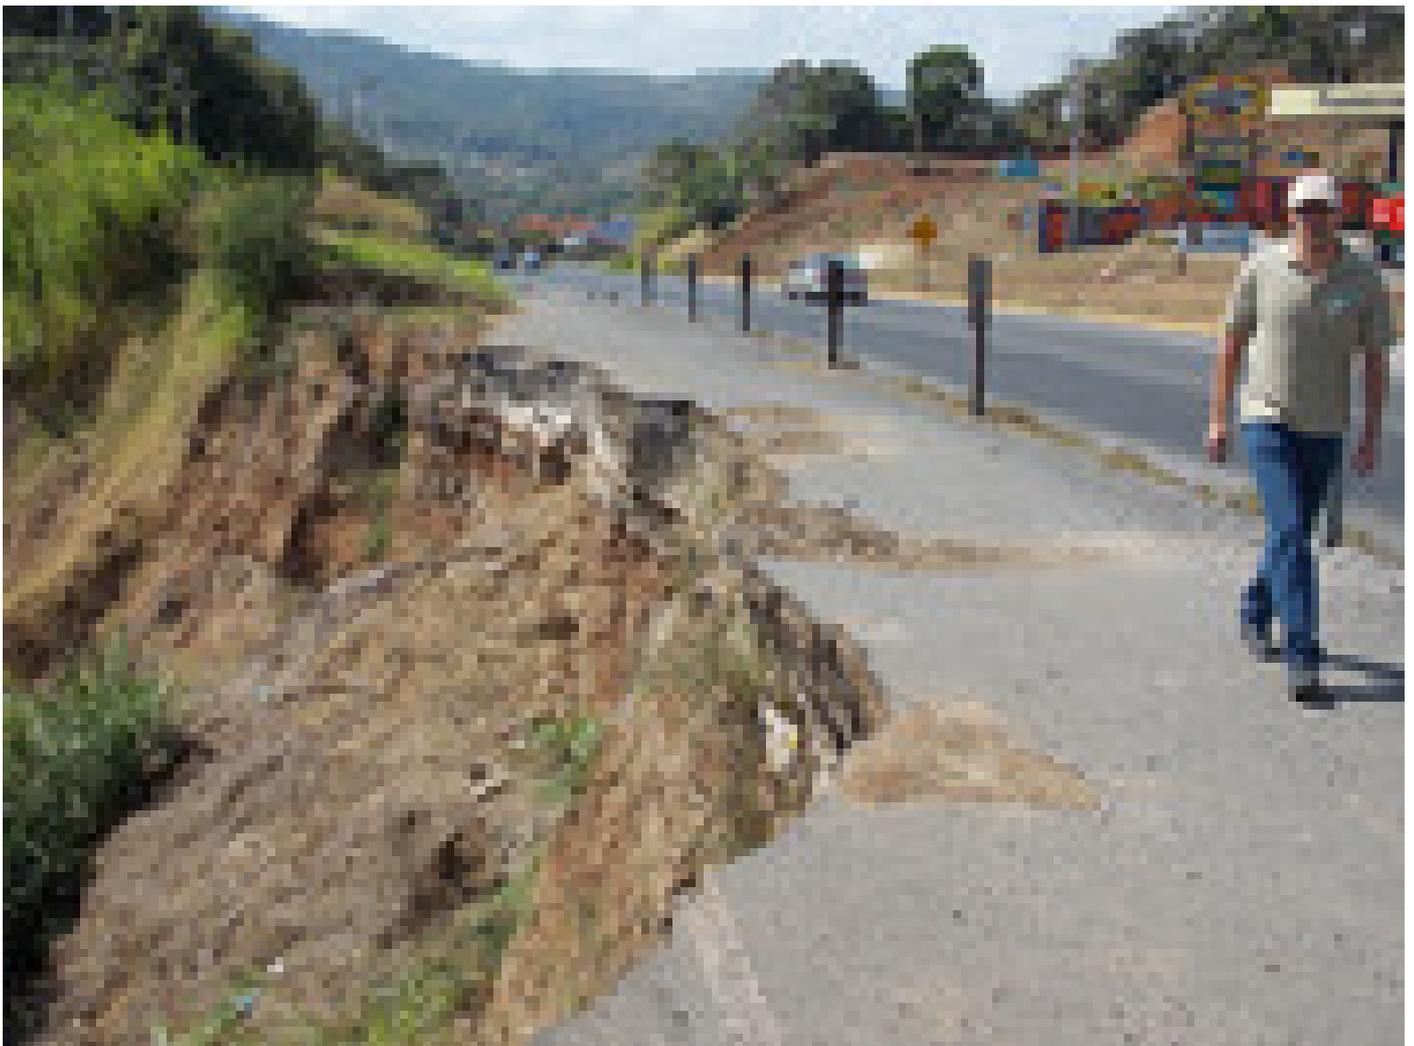
El Lanamme en su informe advierte que en este sector de la Ruta 1 las señales de prevención están deterioradas y no logran advertir de forma adecuada al usuario del peligro existente en la vía (foto Lanamme).

- Gestionar la pronta instalación de señalización y sistemas de contención vehicular adecuados para las condiciones del sitio.
- Realizar estudios para identificar otros sectores de esta carretera que estén presentando condiciones similares, afectando la seguridad de los usuarios. Poniendo especial atención a los deslizamientos cercanos mencionados en este informe.

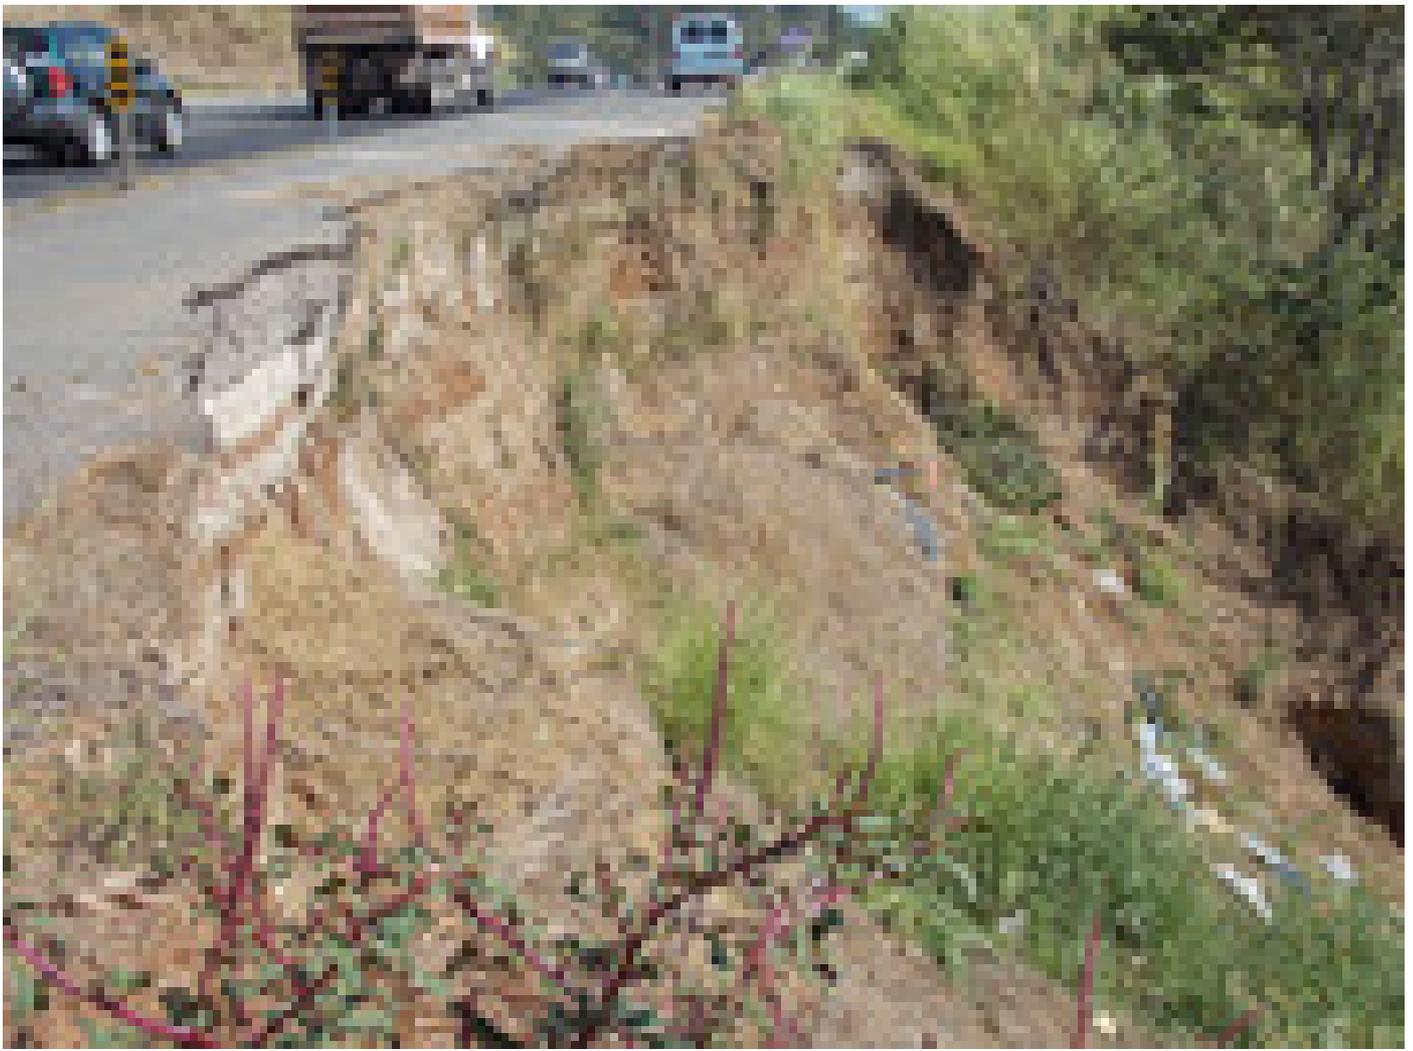
Los especialistas consideran que con el inicio de las lluvias, el agua se infiltra en las grietas del talud que soporta el pavimento y puede provocar nuevos deslizamientos (foto Lanamme).

El deterioro de la estructura de pavimento ha aumentado desde el año 2011 hasta la fecha. El material localizado en el borde del deslizamiento continúa deslizándose, esto reduce el ancho disponible para el tránsito vehicular y obliga a los usuarios a transitar más cerca del borde del deslizamiento, en claro detrimento de la seguridad vial.

Con el inicio de la estación lluviosa es de esperar que el agua se infiltre en las grietas del talud que soporta el pavimento, provocando lavado de materiales finos, saturación del suelo e incluso nuevos deslizamientos.

El nivel de peligrosidad es elevado considerando la cercanía del deslizamiento con la calzada de la carretera.

- Realizar estudios técnicos, diseño de soluciones y planes de mantenimiento, para todas las acciones que sean consideradas para la atención del deslizamiento evaluado en este informe. Incluir planes de manejo de aguas en la solución integral del problema.

- Considerar en el diseño de las obras de estabilización las condiciones geológicas, sísmicas, tectónicas y geomorfológicas presentes en la zona de los deslizamientos.

- Dar prioridad a la atención de este deslizamiento, con el fin eliminar el peligro que representa la circulación de vehículos en la zona cercana al borde del deslizamiento.
