LanammeUCR realiza fiscalización de seguimiento al puente La Amistad

Durante este estudio también se realizó un escaneo en 3D

29 AGO 2014

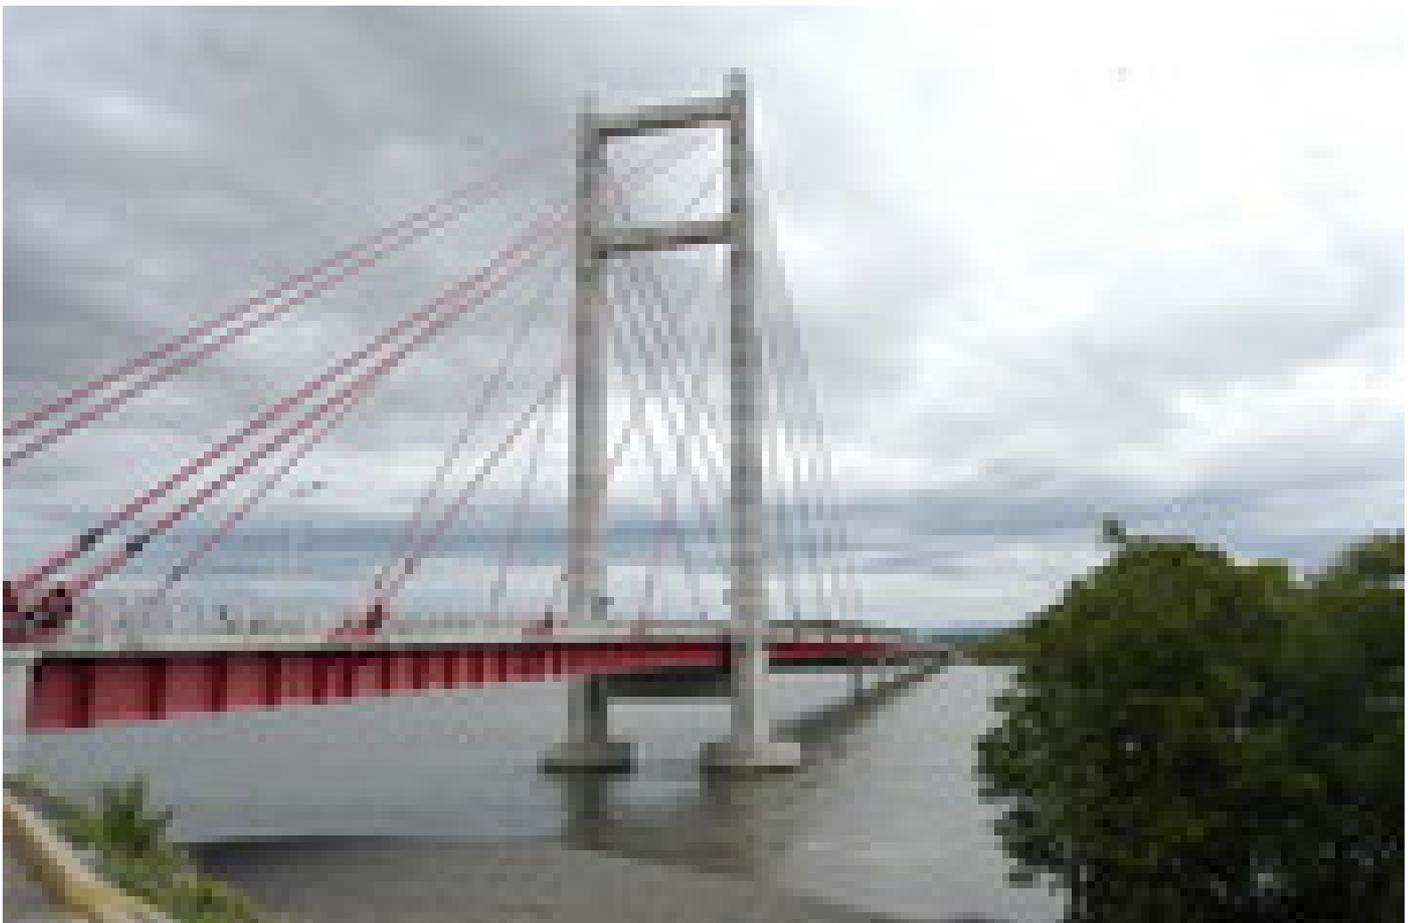
LanammeUCR detectó un grave deterioro en la junta de expansión que une las dos secciones del puente La Amistad, lo que podría provocar problemas funcionales de la estructura a futuro (foto Archivo ODI).

Los ingenieros de la Unidad de Puentes del Programa de Infraestructura del Transporte ([PITRA](#)-LanammeUCR) **detectaron un grave deterioro en la junta de expansión que une las dos secciones del puente (una sección atirantada y una sección de viga de cajón), los problemas presentes en esta área del puente podrían provocar problemas funcionales a futuro que desembocarían en percances para los vehículos y hasta accidentes de tránsito.**

limpie y garantice el acceso a la zona donde se ubican los anclajes, y que se realice la gestión para sustituir la junta de expansión lo antes posible.

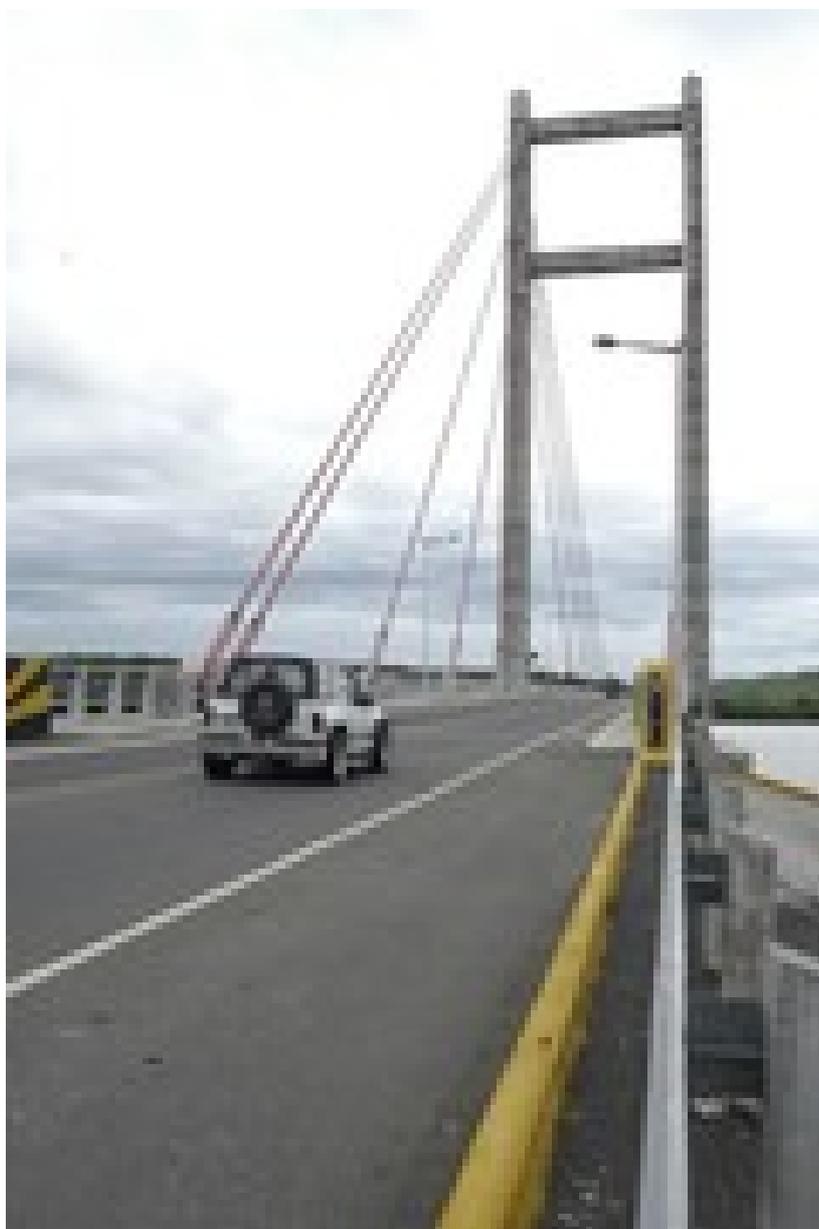
Desde el año 2005 el LanammeUCR declaró que se debía monitorear la estructura para verificar si existía un incremento en el deterioro que se había detectado desde entonces (foto Archivo ODI).
