# El LanammeUCR califica como deficiente el mantenimiento de algunas partes esenciales del puente sobre el río Salitral

Especialistas brindan un seguimiento a los problemas que se presentan en el tablero de concreto de dicha estructura en la ruta 27 y hacen un llamado urgente para corregir los daños

26 ENE 2021 Ciencia y Tecnología

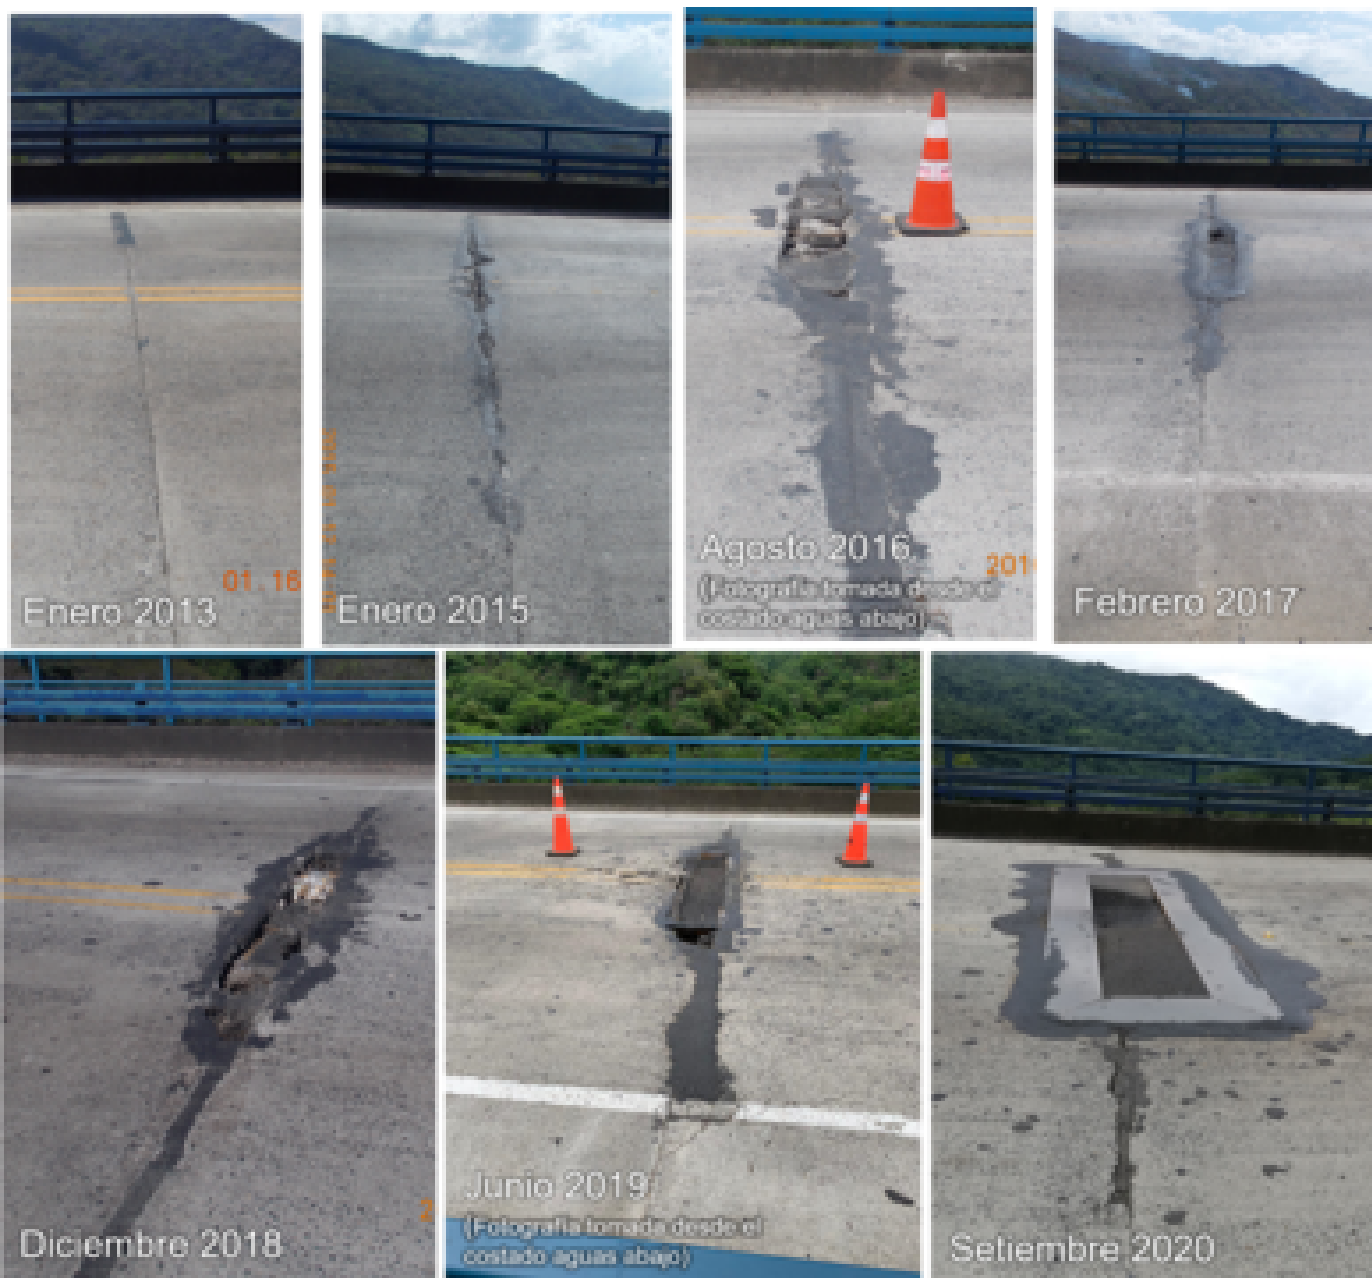
- Desprendimientos de concreto en las juntas de construcción del tablero: se observaron **desprendimientos de concreto en las juntas de construcción del tablero del puente**, con diferentes niveles de severidad en 11 de las 38 juntas de construcción que tiene el puente, para un **29 % de juntas con evidencia visual de afectación**.

- Seguimiento del avance de los desprendimientos de concreto en las juntas de construcción del tablero, a partir de inspecciones previas: se identificó un **aumento en la severidad de los desprendimientos de concreto a lo largo de varias juntas de construcción del tablero**.

Entre las conclusiones más importantes a las que llegaron los especialistas del LanammeUCR en este informe figuran que el puente sobre la quebrada Salitral presenta un aumento considerable en los desprendimientos de concreto, a lo largo de varias juntas de construcción del tablero.

En esta secuencia de imágenes se logra apreciar el deterioro que ha sufrido una parte del puente sobre el río Salitral y el parche que solo ofrece una solución temporal. Foto: cortesía del LanammeUCR.

Las principales recomendaciones que aparecen en el informe del LanammeUCR es que **se deben realizar actividades de mantenimiento para atender los desprendimientos de concreto y las discontinuidades en las juntas de construcción del puente**, mientras se realizan los estudios necesarios y se deciden las actividades que atiendan las causas del problema que genera los desprendimientos de concreto en el tablero.

Finalmente, **se debe decidir entre rehabilitar o sustituir el tablero**, teniendo en cuenta para esto las inspecciones detalladas que se han realizado y otros estudios que la Administración considere pertinentes, para determinar las causas de las deficiencias.
