El LanammeUCR dio seguimiento al estado y vulnerabilidad de las principales alcantarillas en la GAM

26 MAR 2021 Ciencia y Tecnología

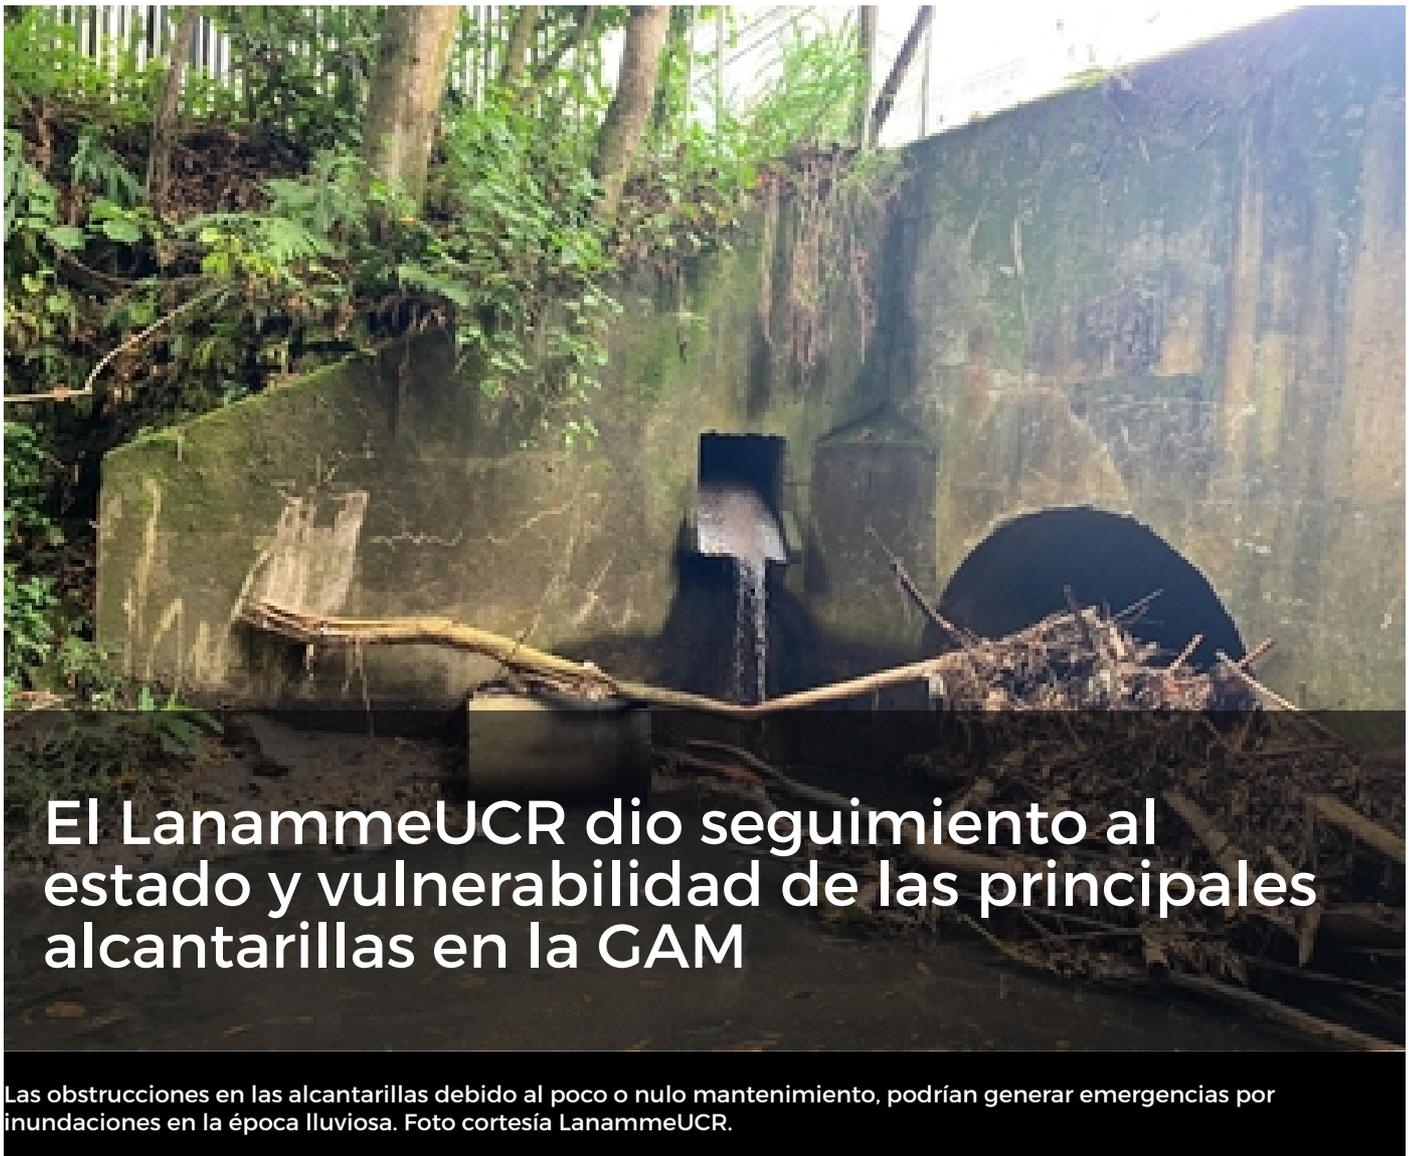
Las obstrucciones en las alcantarillas debido al poco o nulo mantenimiento, podrían generar emergencias por inundaciones en la época lluviosa. Foto cortesía LanammeUCR.

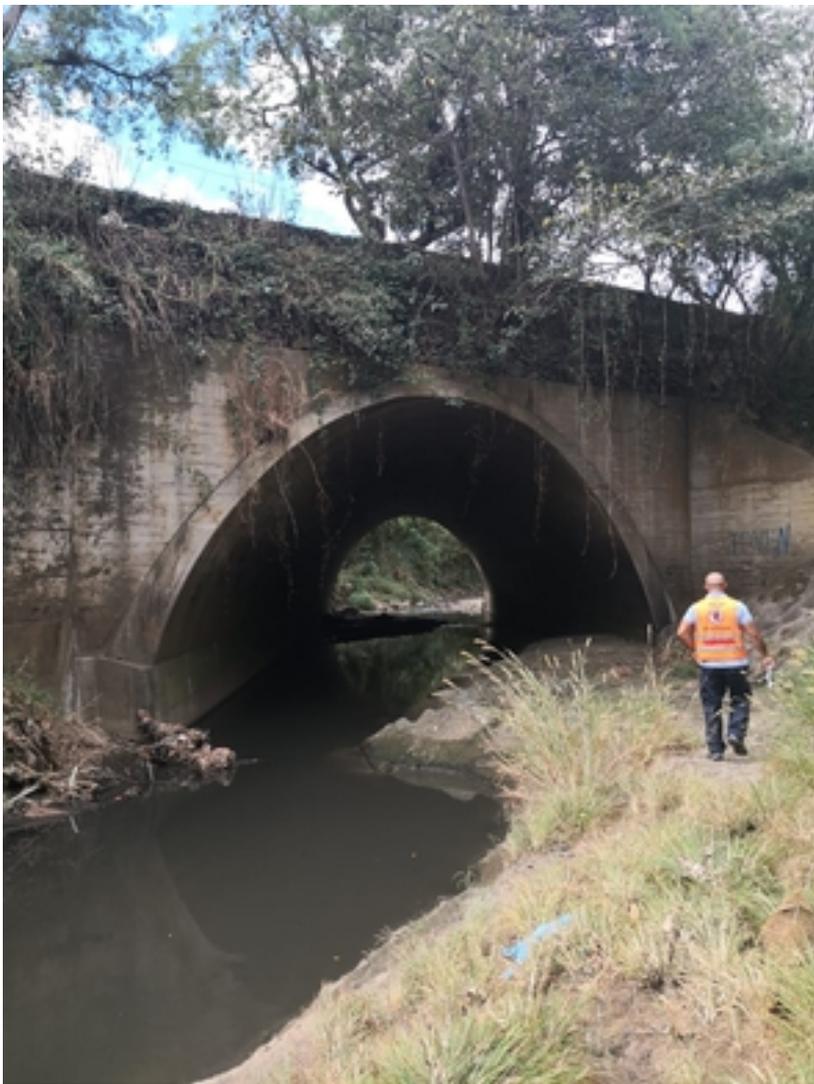
Los resultados del análisis hidráulico realizado indican que actualmente la **alcantarilla cuenta con suficiente capacidad para transportar sin llegar al nivel de rasante de la vía caudales mayores a los esperados por un periodo de retorno de 50 años aproximadamente.**

La alcantarilla que se ubica en el río Bermúdez fue una de las cuatro que se incluyó dentro de este informe del LanammeUCR. Foto cortesía LanammeUCR.

Una consideración importante incluida en el informe del año 2016 es que “el diseño original de la alcantarilla no contempló el funcionamiento de la misma en condición ahogada. Esta condición puede ocurrir en la actualidad debido a los cambios en el uso de suelo de la cuenca. Por lo anterior, se recomienda un estudio de las condiciones geotécnicas del relleno para evaluar su resistencia a las filtraciones y determinar a qué protección debe ser sujeto”.

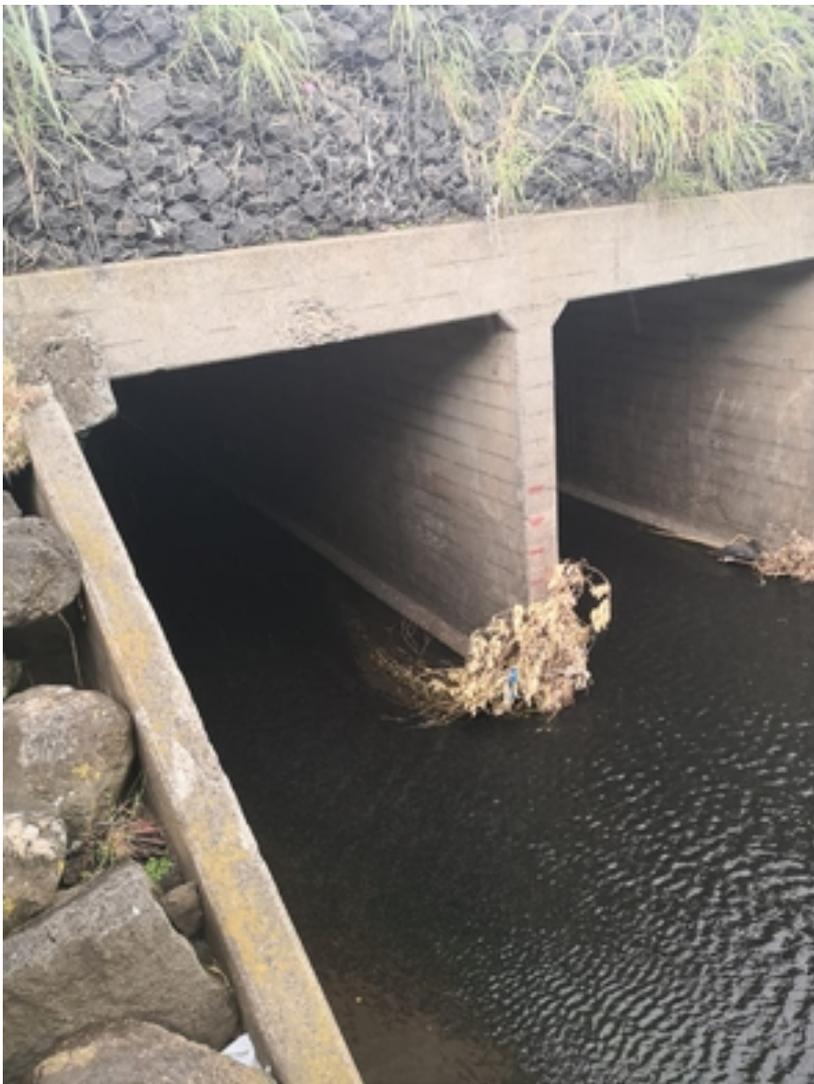
El sitio Quebrada Seca cuenta con un análisis del 2015, elaborado por el Centro de Investigación en Desarrollo Sostenible ([CIEDES](#)) de la UCR, el cual fue considerado en el informe del Ing. Villalobos del año 2016.

Entre las conclusiones del informe CIEDES se menciona que: “Las dos alcantarillas sobre la Quebrada, en la Ruta 1 y la Ruta 147 son los puntos con mayores problemas en el cauce. Estas alcantarillas carecen de capacidad suficiente para manejar crecientes y generar remansos aguas arriba. Además, la configuración de las alcantarillas con solo tres metros de ancho cada una las vuelve susceptibles a las obstrucciones.” El informe indicado concluye que **se debe sustituir esta alcantarilla lo antes posible, sin embargo, ocho años después no se observan labores de reconstrucción o sustitución** en este importante paso sobre la Ruta Nacional 1.

La estructura de la alcantarilla de la quebrada Seca fue una de las cuatro alcantarillas de la GAM que fue evaluada por el LanammeUCR. Foto cortesía LanammeUCR.
