El LanammeUCR concluyó auditoría al tramo entre río Virilla y el cruce de San Miguel de Santo Domingo de Heredia

Tramo corresponde a proyecto ejecutado bajo la modalidad TOPICS y en la actualidad las obras están detenidas

28 MAR 2022

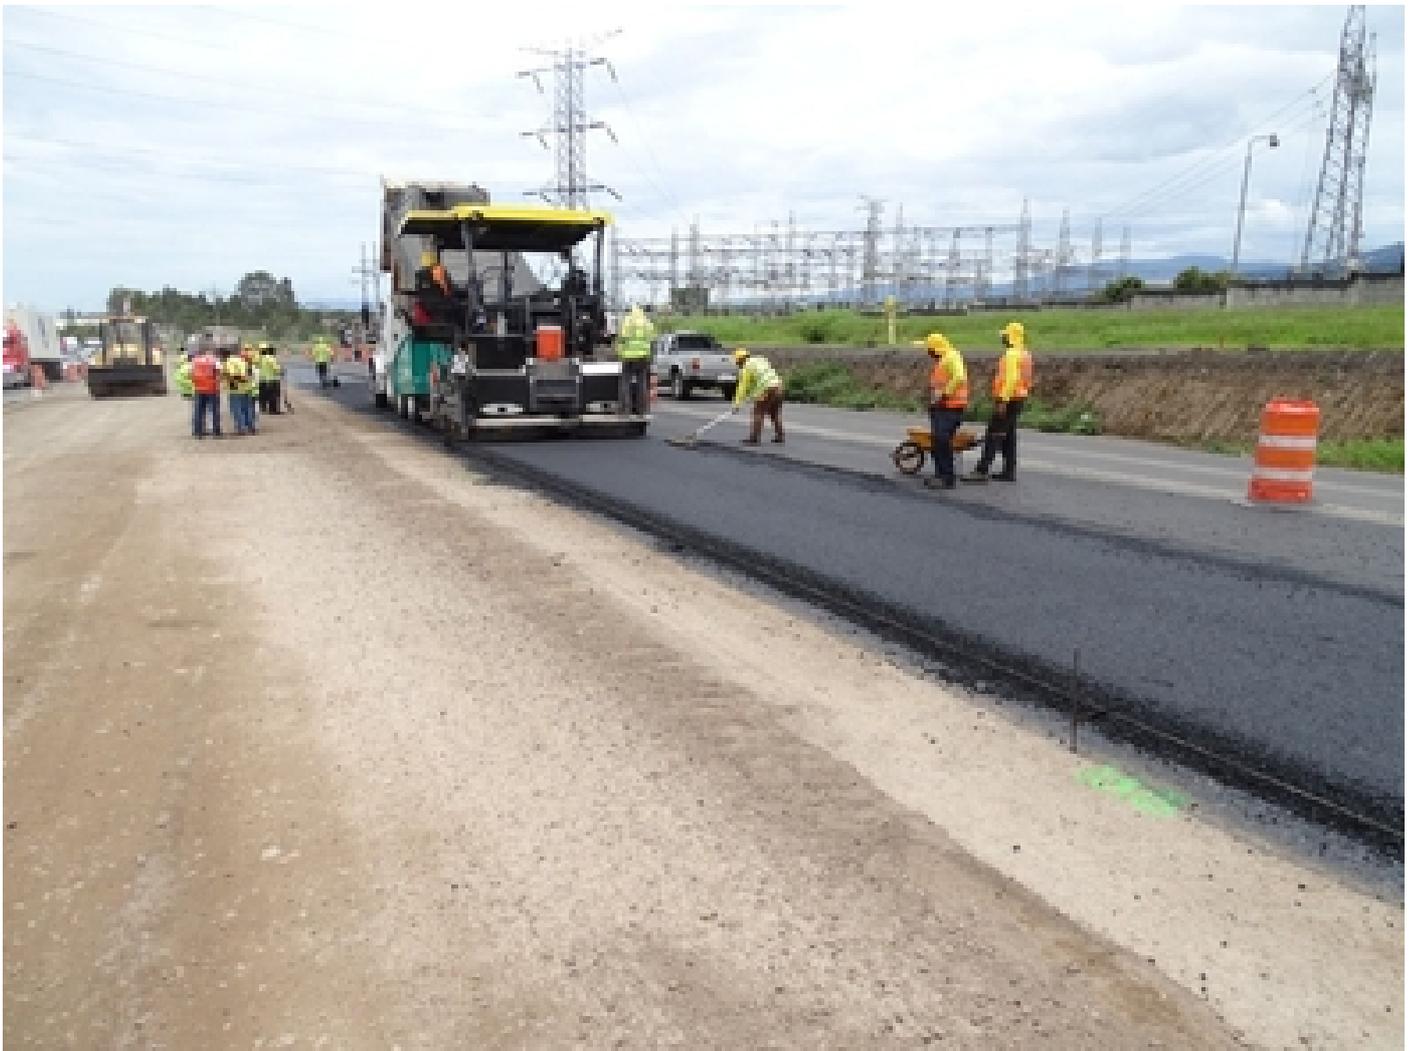
El LanammeUCR analizó el estado actual de las obras en dos kilómetros que se realizan desde el puente sobre el Río Virilla, hasta el cruce del restaurante Doña Lela. Foto LanammeUCR.

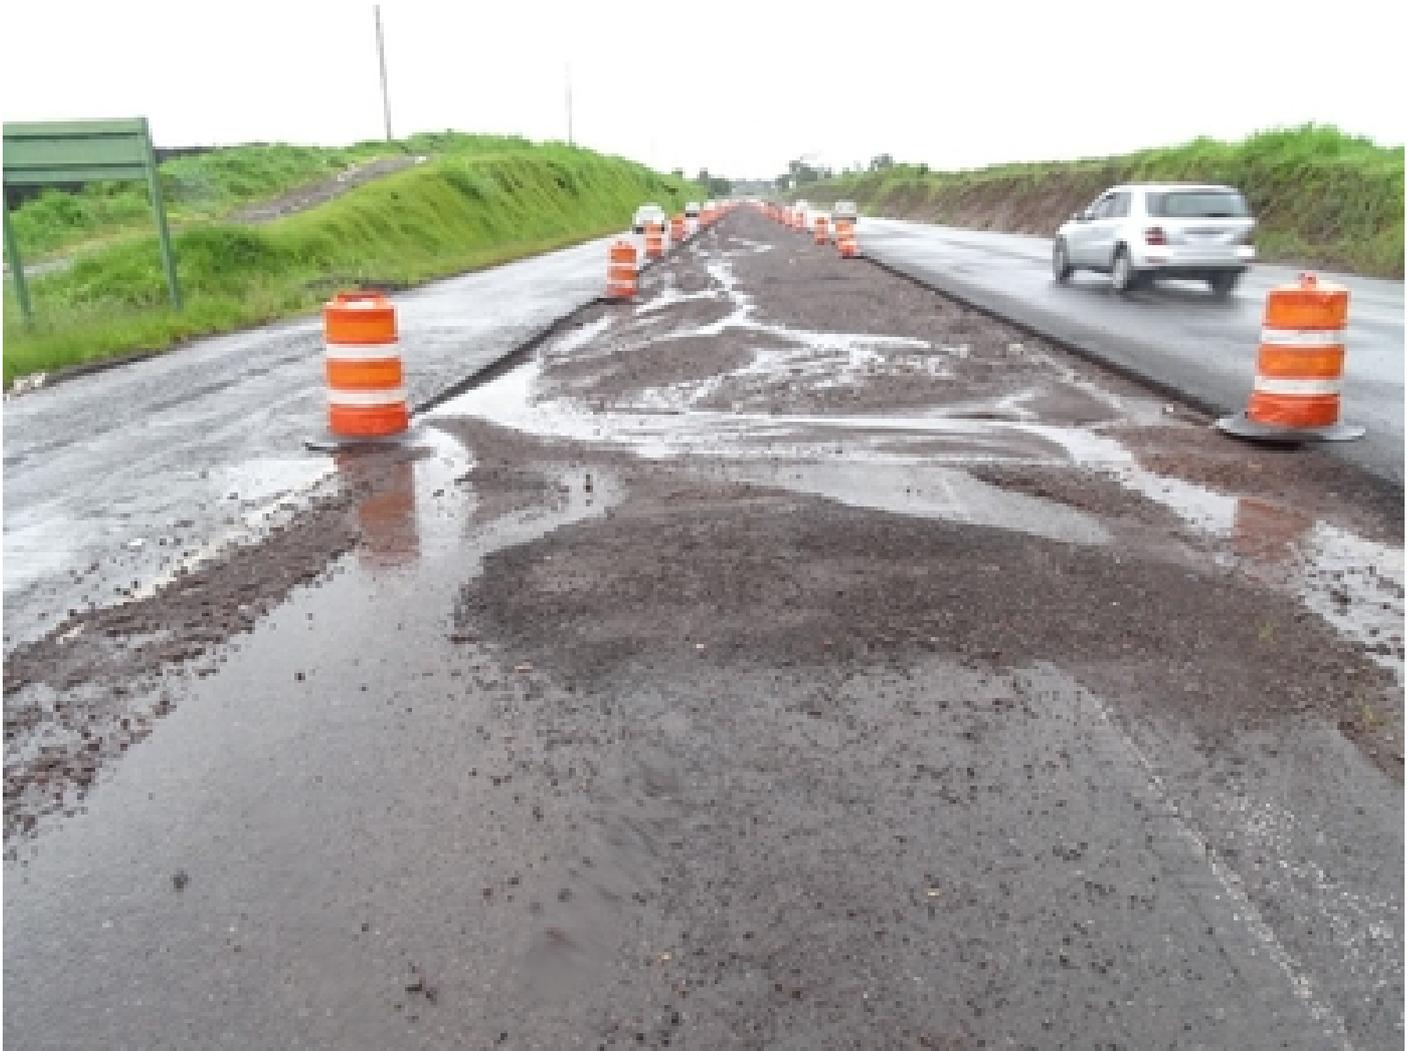
Los trabajos están detenidos desde hace nueve meses y todavía no se tiene claro cuándo se completarán. Foto LanammeUCR.

La auditoría revela que hay **deficiencias en la gestión de riesgos del proyecto, ya que previo al inicio de las obras no se tenía certeza sobre la continuidad de los contratos de conservación vial**, particularmente la licitación pública 2014LN-000017-OCV00; por lo que **la suspensión de las labores del proyecto ha favorecido la aparición de deterioros prematuros y riesgos a la seguridad vial de los usuarios**. A la fecha de la publicación de este informe (marzo 2022) ya había un periodo de nueve meses de suspensión de los trabajos.

- Continuar con las obras a la mayor brevedad, para minimizar la aparición de deterioros prematuros adicionales.
- Para la formulación de los próximos carteles de conservación vial se recomienda que no exista la posibilidad de que dos contratistas diferentes atiendan el sistema de drenajes y el mantenimiento periódico y rehabilitación de los pavimentos, o cualquier otro activo de la carretera cuya atención resulte dividida.

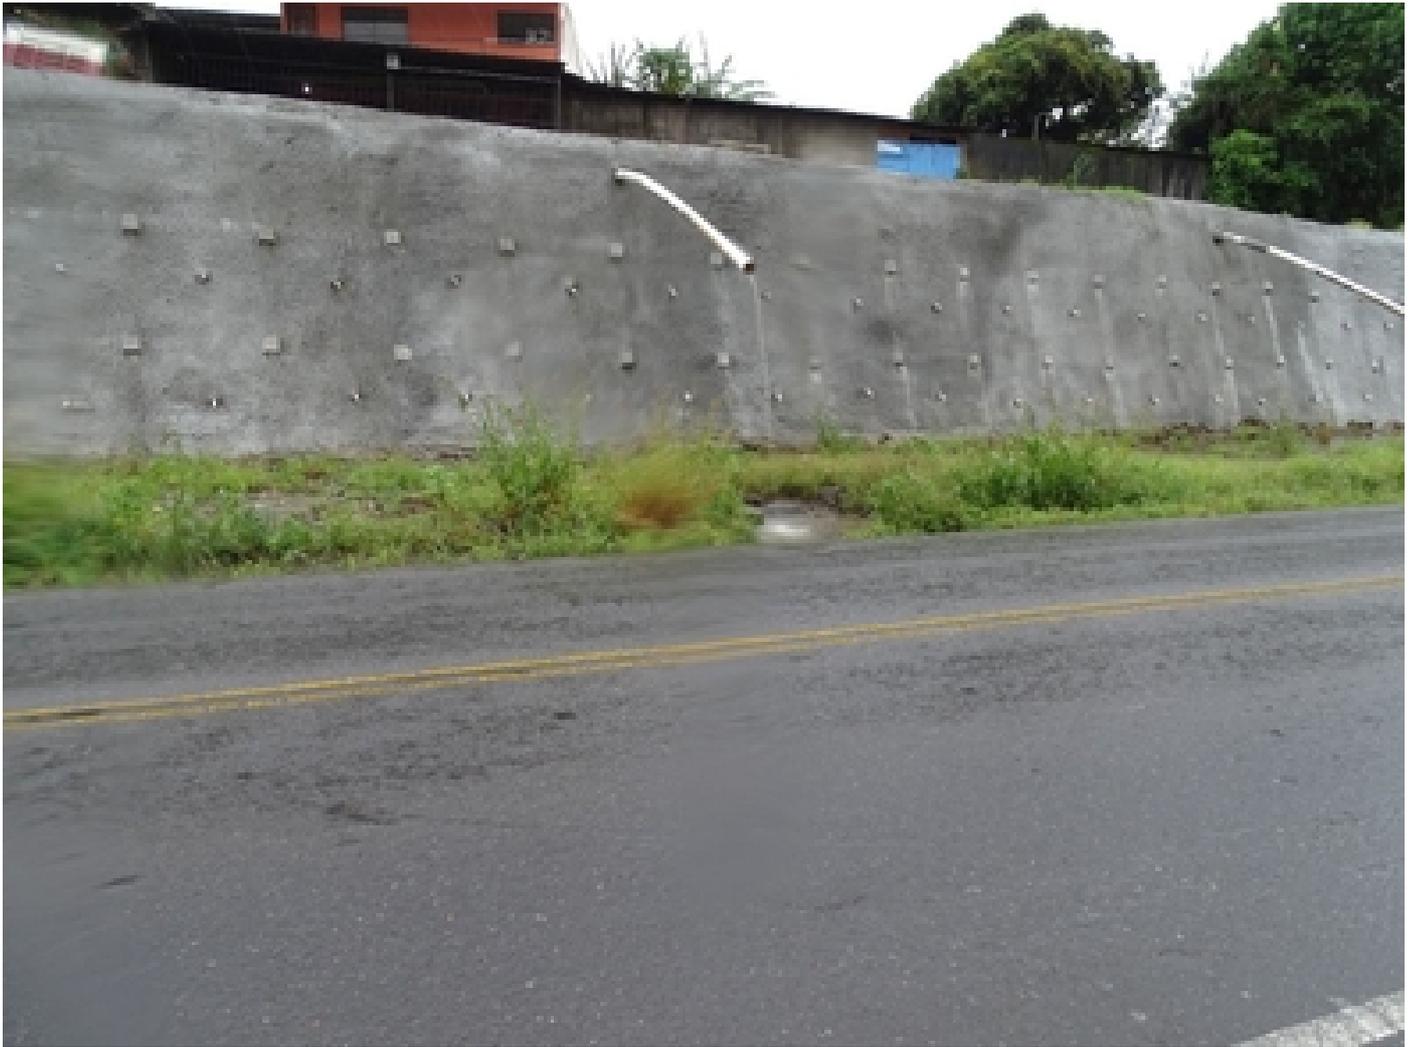
El LanammeUCR advierte en su informe que existe un desfogue de aguas pluviales o residuales no adecuado en este proyecto. Foto LanammeUCR.

- Además, se observó el desfogue de aguas pluviales o residuales de forma inadecuada.

- Realizar un análisis de deformaciones en los alrededores de las viviendas ubicadas al costado Sur de la carretera.
- Implementar medidas integrales de mitigación para evitar la erosión de la cara del talud, así como colocar sistemas para el control de escorrentía superficial.
