El análisis de la ruta 153 Radial Alajuela muestra que necesita una intervención urgente

LanammeUCR realizó una evaluación a la Radial Alajuela como parte de un plan que busca evaluar todas las rutas de concreto durante el 2022

19 MAY 2022 Ciencia y Tecnología

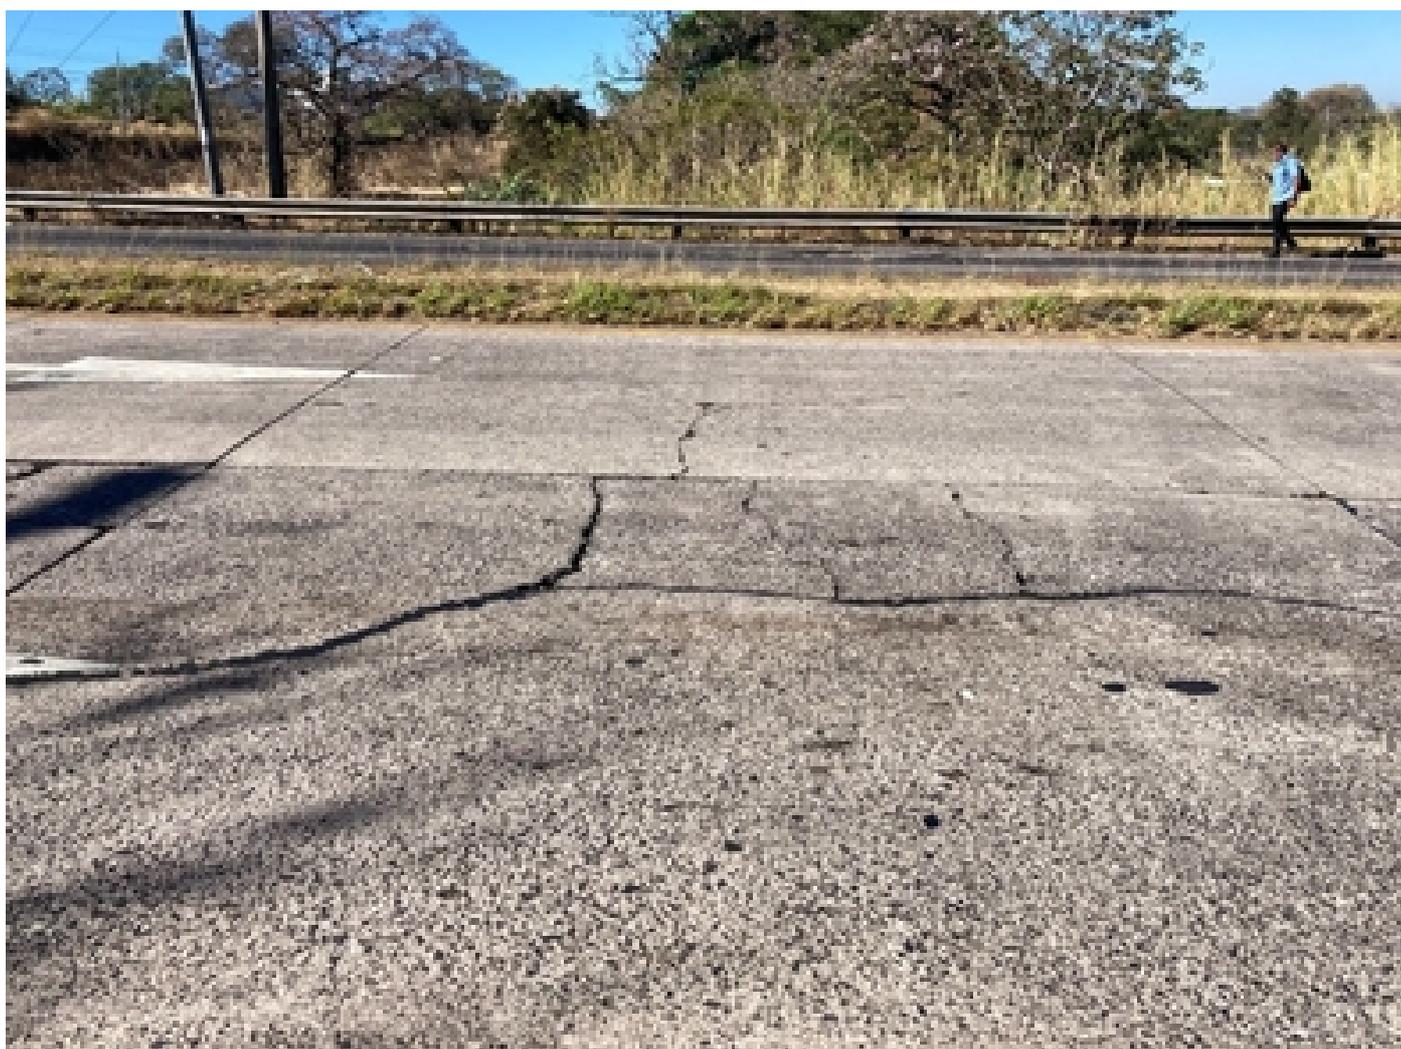
El agrietamiento lineal y transversal en las losas, la losa dividida, la grieta de esquina y el desprendimiento de agregados están dentro de los problemas más recurrentes en la

Deterioros presentes: **en el sentido 1 hacia Alajuela, se identificaron 139 losas con deterioros, mientras que en el sentido 2 hacia el Aeropuerto, un total de 167.** En cuanto al tipo de deterioros, se identificaron todos los enumerados en el Manual de Auscultación Visual MAV 2016, para este tipo de rutas, variando su severidad a lo largo de su longitud. Los más frecuentes son el agrietamiento lineal y transversal en losas, la losa dividida, la grieta de esquina y el desprendimiento de agregados, todos estos con distintos niveles de severidad.

Con la información geotécnica y con el inventario detallado de deterioros, se puede generar una estrategia de intervención para la ruta, ya sea con actividades de mantenimiento periódico con arreglos a profundidad parcial para deterioros menores, y a profundidad total para aquellos con severidad alta o colapso total, de tal manera que se recupere la condición adecuada de esta obra vial.

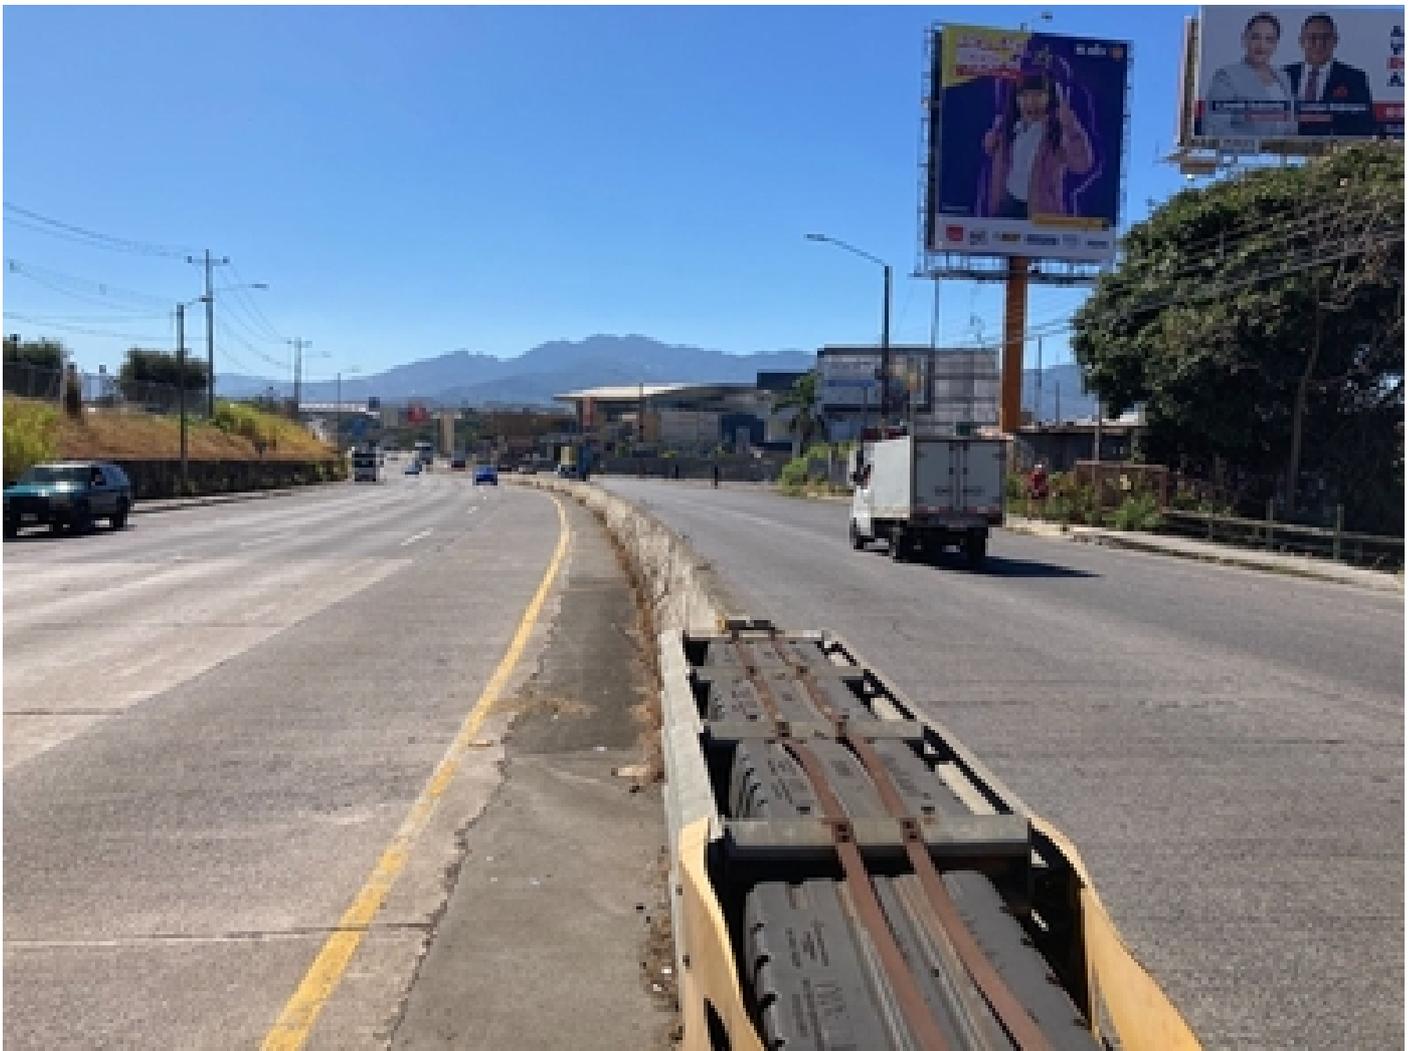
Dentro de las recomendaciones emitidas por el LanammeUCR está la creación de un Sistema de Gestión de Mantenimiento, para salvaguardar la inversión a largo plazo. Foto LanammeUCR.

También se **recomienda establecer un Sistema de Gestión de Mantenimiento**, que vele por mantener este tramo y su inversión a lo largo del tiempo, garantizando un nivel óptimo de servicio para los usuarios.
