Informe del LanammeUCR revela problemas en nuevo Paso a Desnivel en Guadalupe

Este laboratorio especializado de la UCR concluyó la auditoría que realizó a la recién inaugurada intersección en Guadalupe, en la ruta nacional 39.

El Laboratorio Nacional de Materiales y Modelos Estructurales de la Universidad de Costa Rica ([LanammeUCR](#)), a través de la Unidad de Auditoría Técnica, presentó los resultados finales de la auditoría INF-LM-EIC-D-0005-2021: "Desempeño de la estructura de pavimento y seguridad vial del proyecto Construcción Paso a desnivel en la intersección Guadalupe, Ruta Nacional 39 Licitación ITB-CRPC-96800-2018", correspondiente al segundo informe de este proyecto.

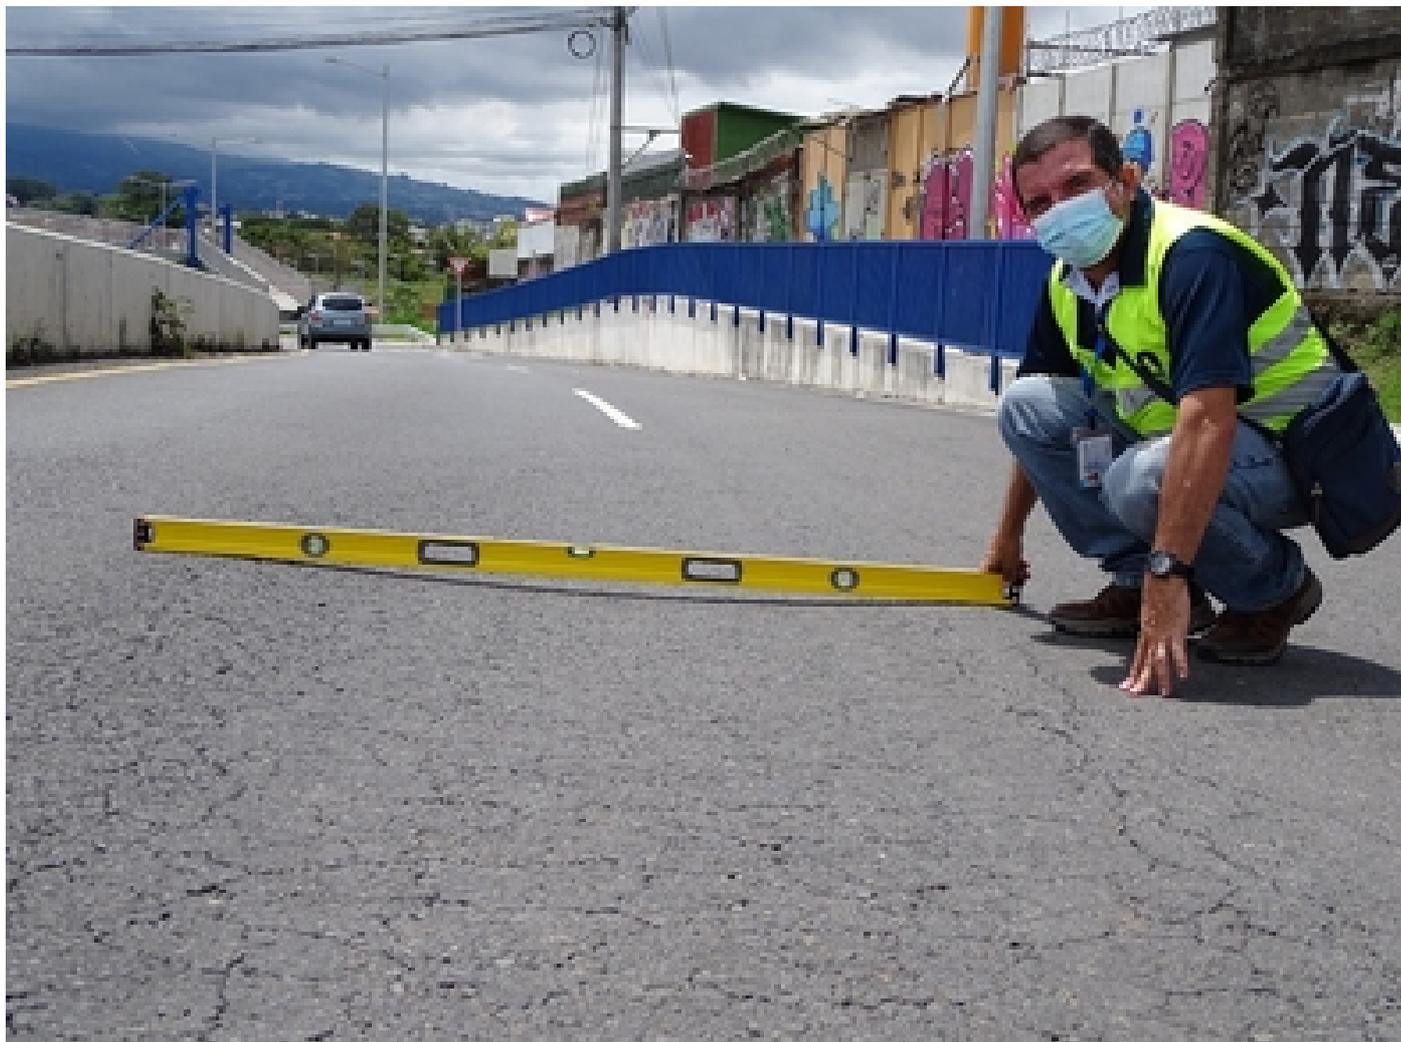
En la imagen se aprecia uno de los problemas encontrados en una de las carreteras que componen el nuevo Paso a Desnivel en Guadalupe. Foto LanammeUCR.

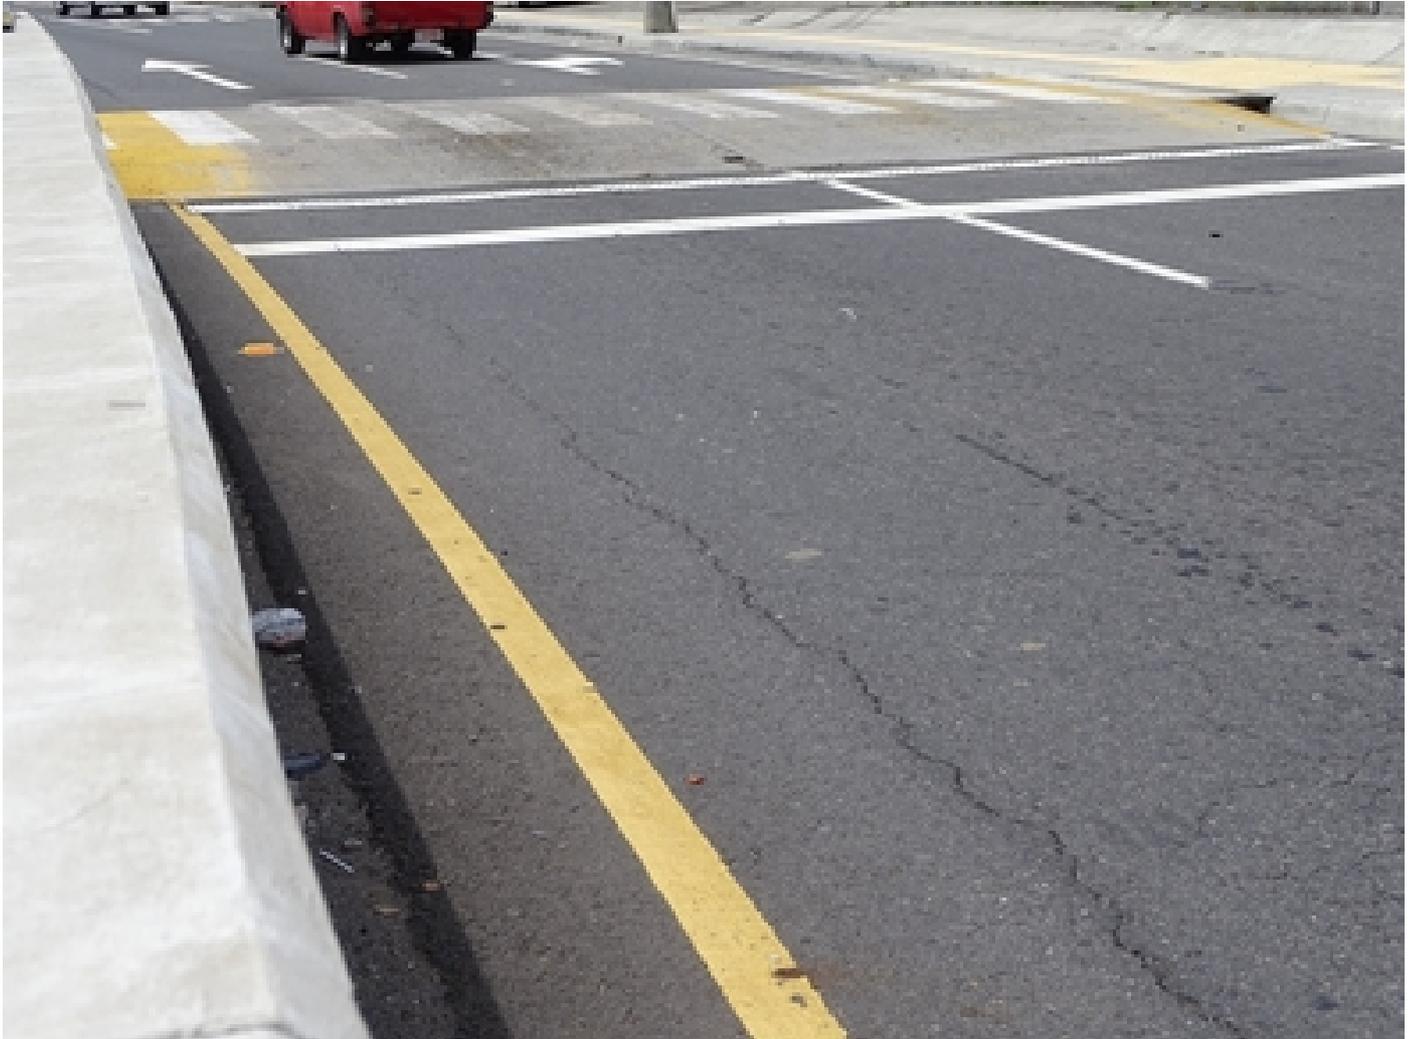
A simple vista se pueden apreciar las grietas presentes en el asfalto de las vías del Paso a Desnivel en Guadalupe. Foto LanammeUCR.

- Se evidenció una condición buena del parámetro de fricción superficial en cuatro carriles del tronco principal del proyecto, **aspecto que es considerado como positivo en el proyecto.**
- Se evidenciaron deterioros prematuros en la capa de ruedo de la rampa Guadalupe – San Pedro ubicada en el eje 9 del proyecto.

Posterior a la emisión del informe al CONAVI y entidades de ley en el mes de mayo de 2022, la Unidad Ejecutora POEIV-BCIE/CONAVI comunicó que se gestionó la reparación de los deterioros evidenciados, así como la atención de otros ejes de la rotonda como parte de la garantía de los trabajos sin ningún costo para la Administración, lo cual se considera un aspecto positivo para el LanammeUCR. No obstante, la información técnica aportada no permite afirmar que la reparación realizada es suficiente para garantizar la vida útil de la estructura, **por lo cual se solicitó a la Unidad Ejecutora el complemento de la información para comprobar la idoneidad de la reparación realizada, del cual al día de hoy no se tiene respuesta.**

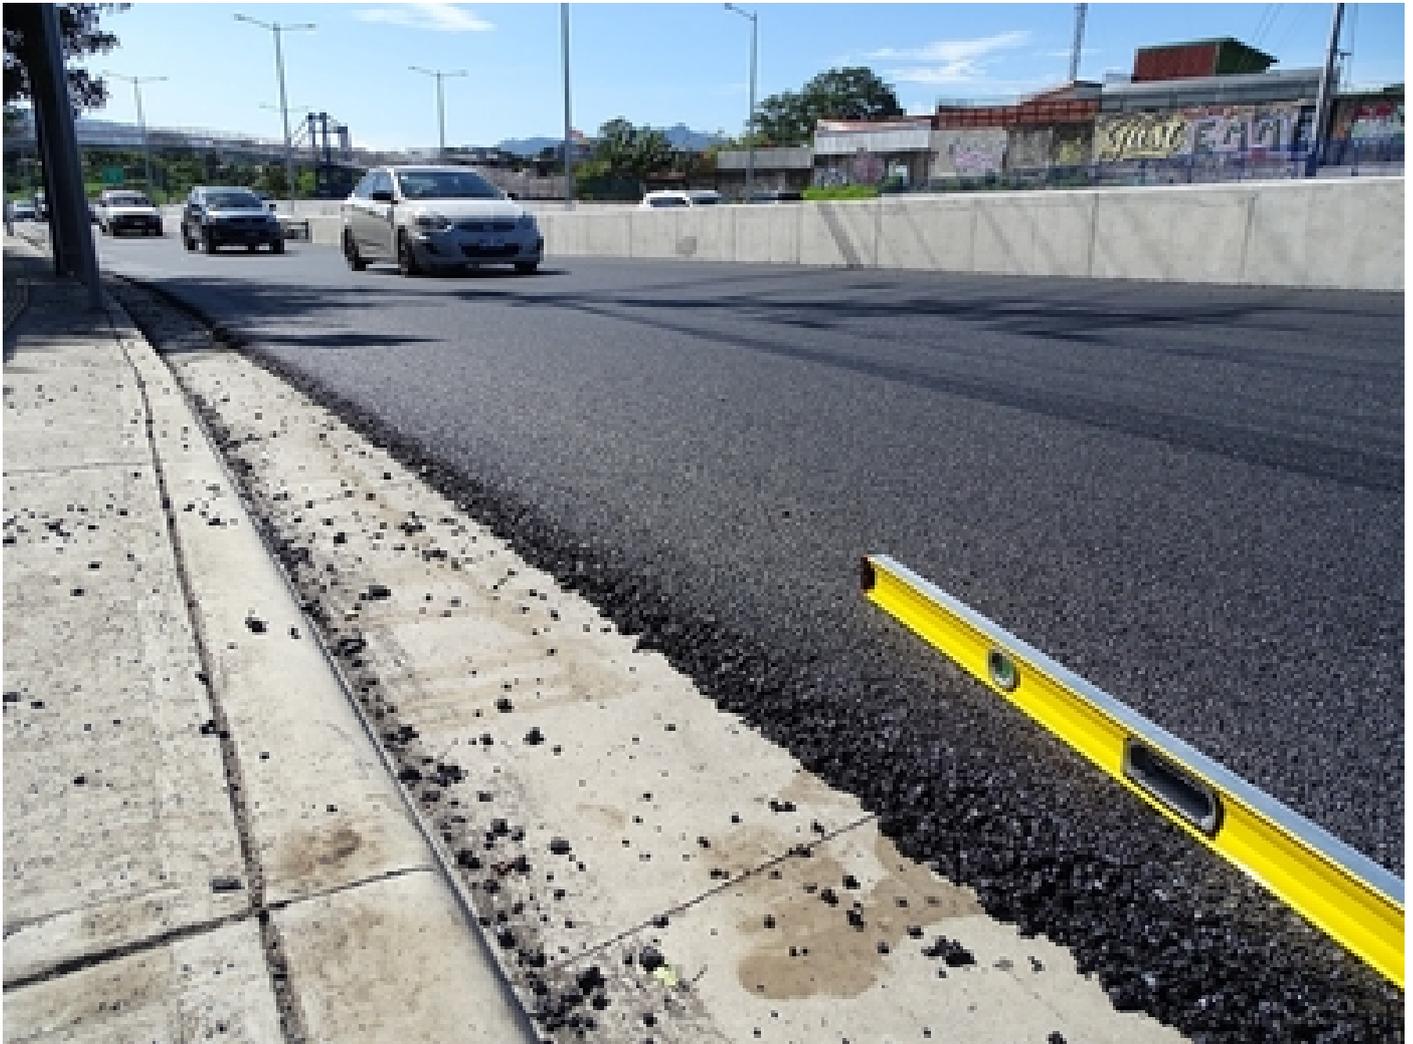
El LanammeUCR constató que en las vías del Paso a Desnivel se realizan trabajos de reparación. Foto LanammeUCR
