# El LanammeUCR evaluó las prácticas constructivas, desempeño y seguridad vial de los trabajos ejecutados en ruta 32

Entre noviembre de 2020 y agosto de 2022 se enviaron 39 notas informe y oficios, alertando de los hallazgos incluidos en este informe

7 MAR 2023 Ciencia y Tecnología

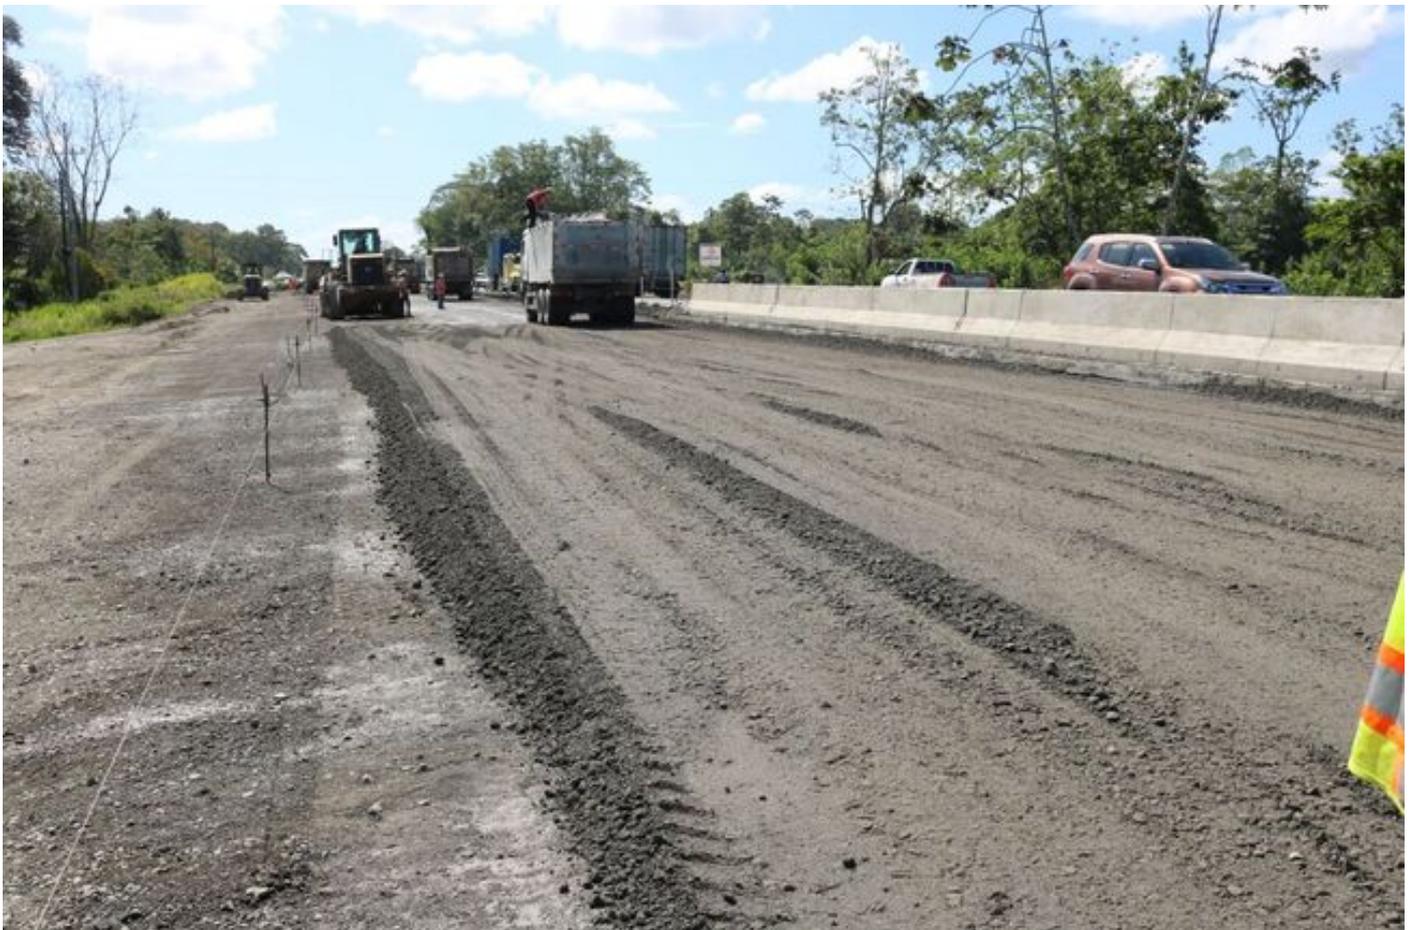
En su informe, el LanammeUCR recomienda que aumente el número de zonas de canalización y protección para peatones y ciclistas, con el fin de maximizar el nivel de seguridad.

- Se recomienda solicitar al Contratista el uso de señales de tránsito, para el control temporal, conformes con la normativa de control de tránsito.
- Se recomienda ampliar la cantidad de zonas de canalización y protección de los peatones y ciclistas, de manera que estos usuarios tengan espacios para trasladarse de una forma segura.

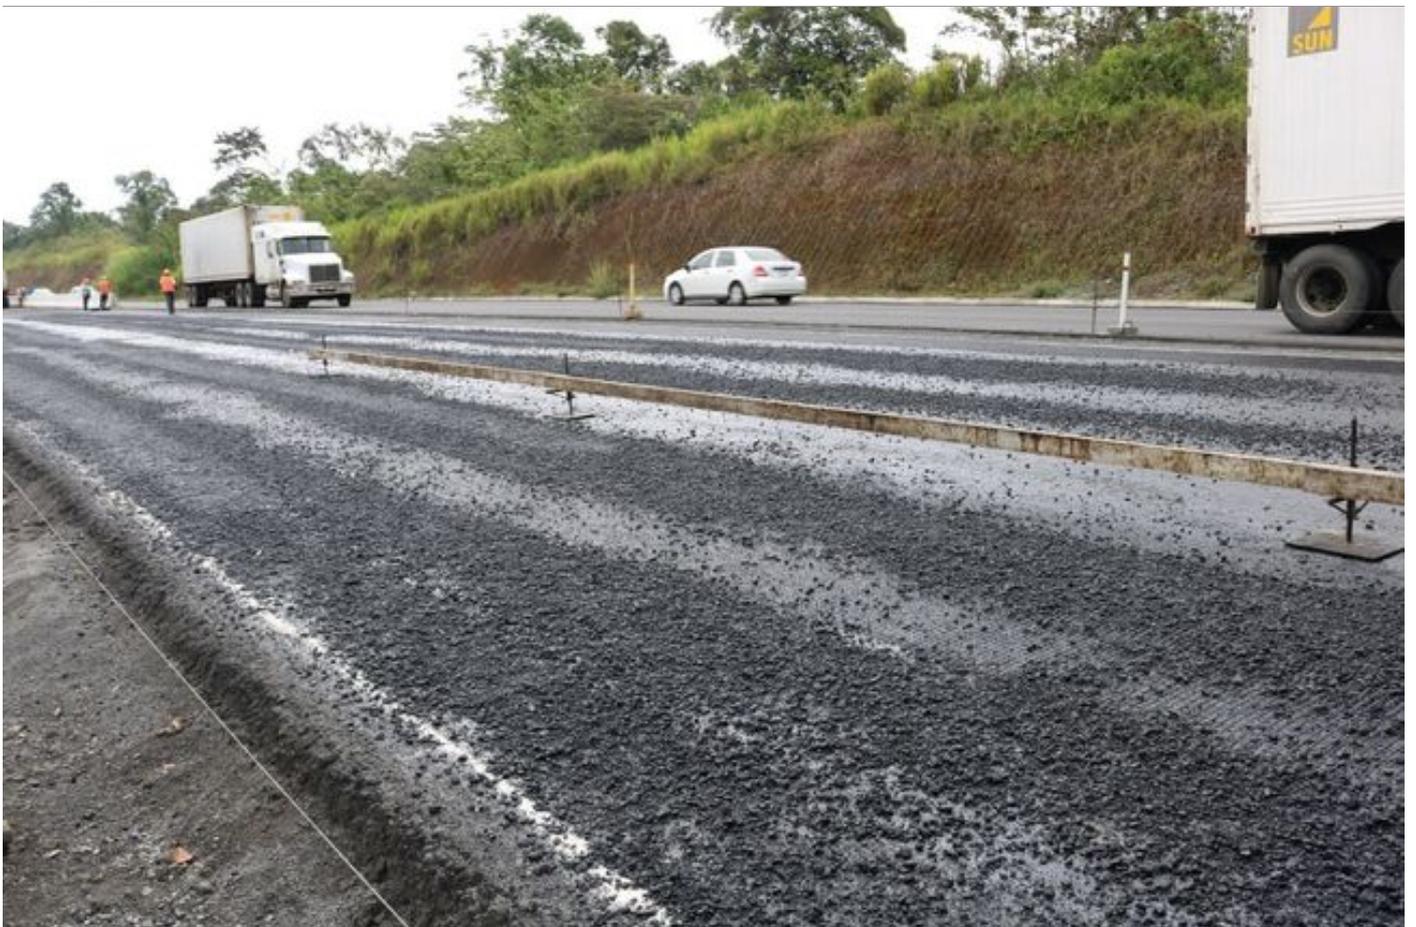
Otra recomendación que aparece en el informe es que se garantice una adecuada colocación de las capas que componen el pavimento, de acuerdo a las especificaciones técnicas que dirigen el proyecto.

- Se recomienda garantizar la adecuada colocación de las capas que componen el pavimento en apego a las especificaciones técnicas que rigen el proyecto, en específico para la base estabilizada se deben respetar las condiciones de humedad, en aras de asegurar la correcta compactación de la capa y por ende el comportamiento esperado de la estructura.

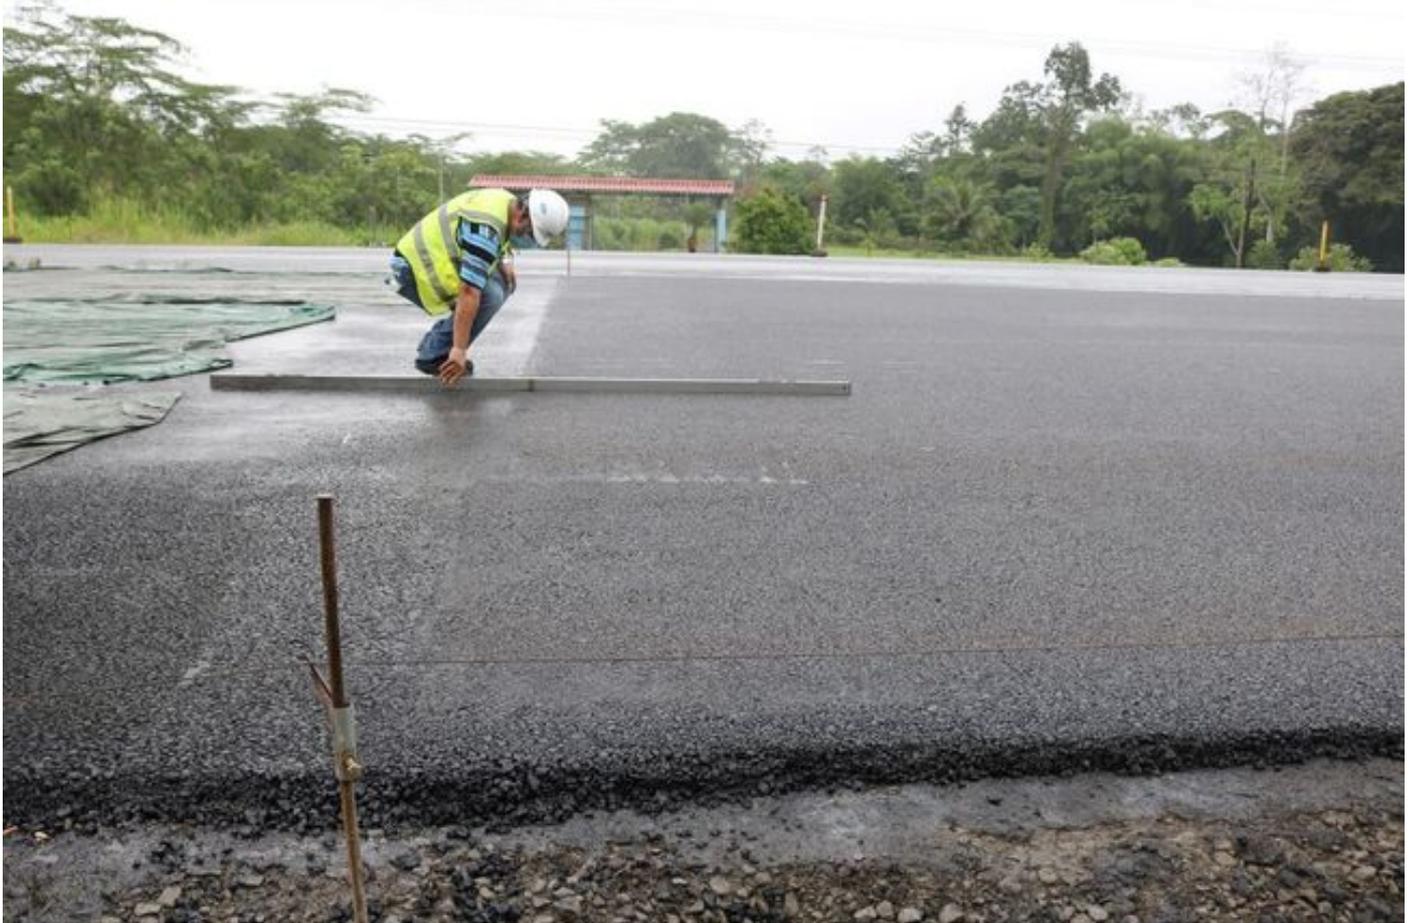
En cuanto a la capacidad estructural, **más del 90 % de los tramos evaluados posee una condición estructural buena** según el parámetro de deflexión central. Finalmente, se debe destacar que el proyecto cuenta con buena fricción superficial según el parámetro de GripNumber, únicamente un 11 % de los valores obtenidos presenta una condición mala. Estas pruebas no corresponden a parámetros contractuales, pero brindan un insumo para evaluar la condición de los pavimentos.

En el apartado de capacidad estructural, el informe revela que más del 90 % de los tramos estudiados tienen una buena condición estructural.

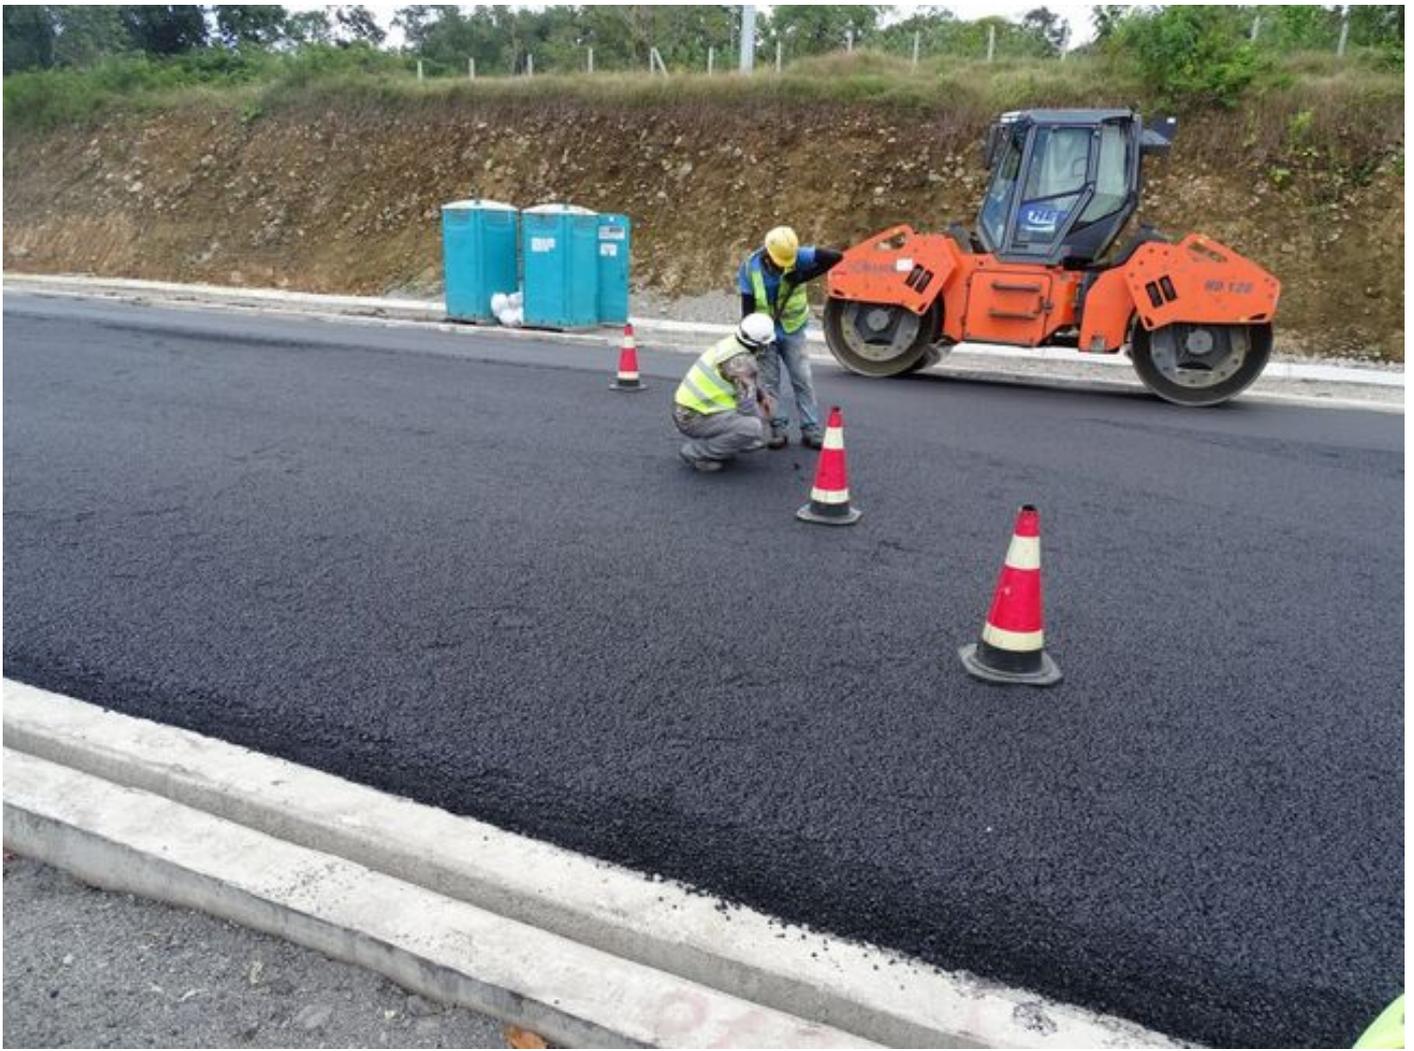
Finalmente, existen algunos procesos constructivos en el proyecto como la **producción de base estabilizada con cemento en planta y su colocación con pavimentadoras que se consideran que atienden a las buenas prácticas de la ingeniería**, por lo cual se recomienda difundir su uso en los demás proyectos de infraestructura vial.

El LanammeUCR recomienda además difundir la aplicación de buenas prácticas de la ingeniería que existen en este proyecto, entre los demás trabajos de infraestructura vial que se desarrollan en el país.
