# Laboratorio Nacional de Materiales y Modelos Estructurales (LanammeUCR)

Informe final: LM-INF-EIC-D-0006-2021

## Evaluación de los estudios preliminares del proyecto: Ampliación y rehabilitación de la Ruta Nacional N°1, Carretera Interamericana Norte, sección: Barranca - Limonal y de la Ruta Nacional N°17, sección: La Angostura

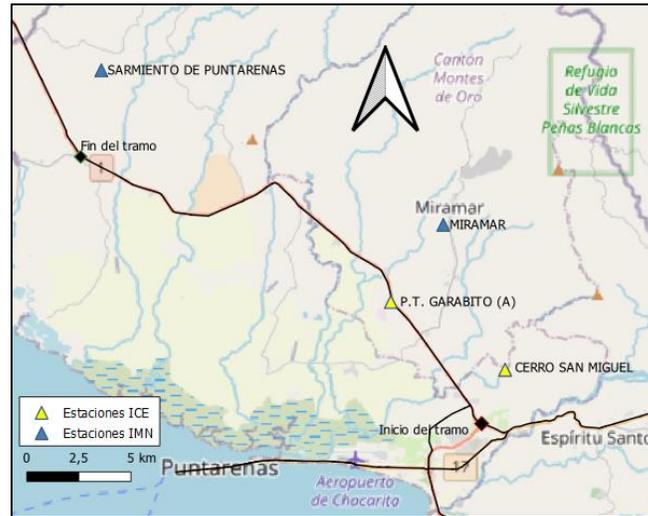
Figura 2. Estaciones meteorológicas cercanas al tramo Barranca-Limonal

Existen registros más extensos, más recientes y relativamente cercanos al tramo en estudio, como los de las estaciones meteorológicas 78018 Cerro San Miguel, 78020 P.T. Garabito, 78005 Sarmiento y 78006 Miramar (ver Figura 2). Se considera que, debido a la importancia de la obra, se debió haber utilizado los registros más recientes, de mayor extensión y más representativos de las áreas de estudio.

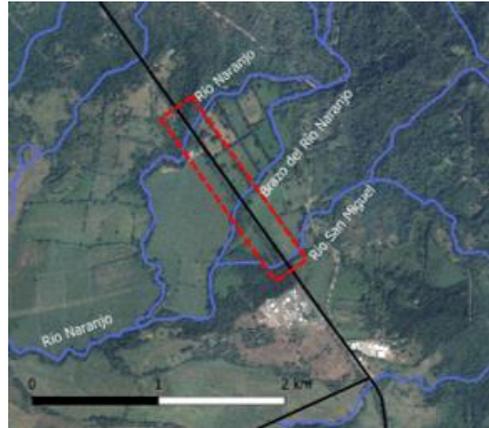
Figura 3. Red de drenaje que confluye al río Naranjo

- El cauce del río Naranjo se bifurca aproximadamente 1 km aguas arriba de su paso bajo la Ruta Nacional N°1, descargando parte de su caudal hacia el brazo del río Naranjo.
- El brazo del río Naranjo y el río San Miguel confluyen aproximadamente 400 m aguas abajo de su paso bajo la Ruta Nacional N°1.
- A una distancia de 1,5 km aguas abajo de la intersección con la Ruta Nacional N°1, los tres cauces confluyen para continuar con el nombre de río Naranjo.

La línea roja punteada aproxima el área modelada con HEC-RAS

El levantamiento topográfico para el modelo hidráulico del río Naranjo, el brazo del río Naranjo y el río San Miguel tiene una longitud de 200 m, en la dirección del flujo (aproximadamente 100 m aguas arriba y 100 m aguas abajo de las estructuras de drenaje). La longitud del tramo modelado para calcular el perfil de flujo (200 m) se considera insuficiente como para que la estimación del perfil de flujo sea confiable y para poder representar la compleja red de drenaje de la Figura 3.

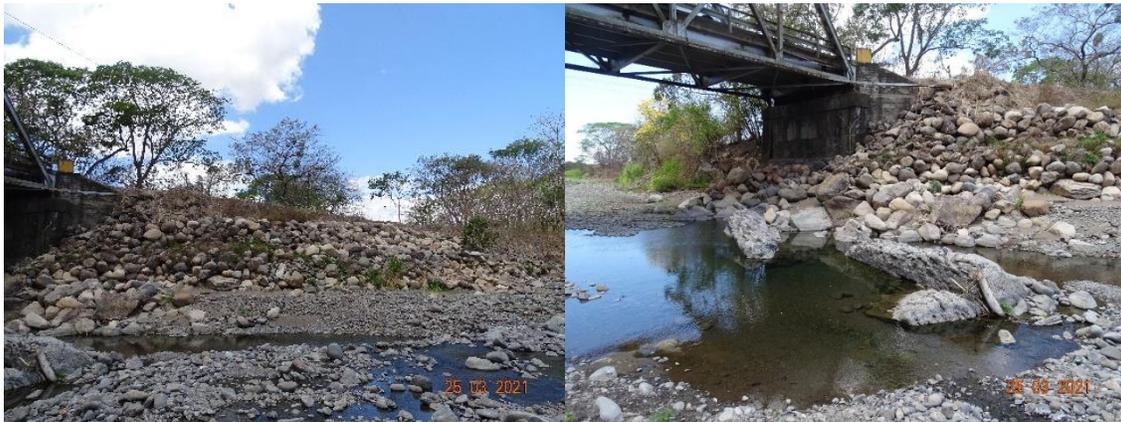
Al respecto, en las especificaciones del Contrato de Servicios de Consultoría para el diseño (apartado 7.9. Condiciones Técnicas Generales), se indica que el diseño de los puentes se debe realizar tomando en cuenta las circulares de ingeniería hidráulica HEC N°20 (FHWA, 2012b) y HEC N°23 (FHWA, 2009b). Sin embargo, no se encontró en el informe que se hayan tomado en cuenta los procedimientos recomendados en HEC N°20 y HEC N°23 para evaluar la estabilidad del río Seco y solucionar el problema de erosión evidenciado (ver Figura 4 y Figura 5).

Figura 4. Erosión en margen derecha y restos de escollera en el cauce del río Seco. Fecha de la fotografía: 25/03/2021

Además, en los planos se establece que la protección de los bancos del río Seco será una escollera de roca ligada con mortero. HEC N°23 clasifica la protección de roca ligada con mortero como revestimiento rígido e indica que los revestimientos rígidos para protección contra erosión son susceptibles a daños por: pérdida de soporte en la fundación por subsidencia, erosión en la base, presiones hidrostáticas, deslizamiento y erosión del perímetro. Las protecciones rígidas contra erosión como las de concreto colado en sitio, empedrado totalmente relleno con mortero o colchonetas rígidas rellenas con mortero generalmente no se recomiendan para el revestimiento de bancos (FHWA, 2009). Es recomendable evaluar si esta protección rígida es susceptible a los daños que advierte la circular HEC N°23. De ser así, se recomienda evaluar la alternativa de una protección flexible en ambas márgenes.

- Evaluar si la protección contra erosión propuesta (escollera de roca ligada con mortero) en las márgenes de los ríos es susceptible a los daños que advierte la circular HEC N°23. De ser así, se recomienda evaluar la alternativa de una protección flexible.

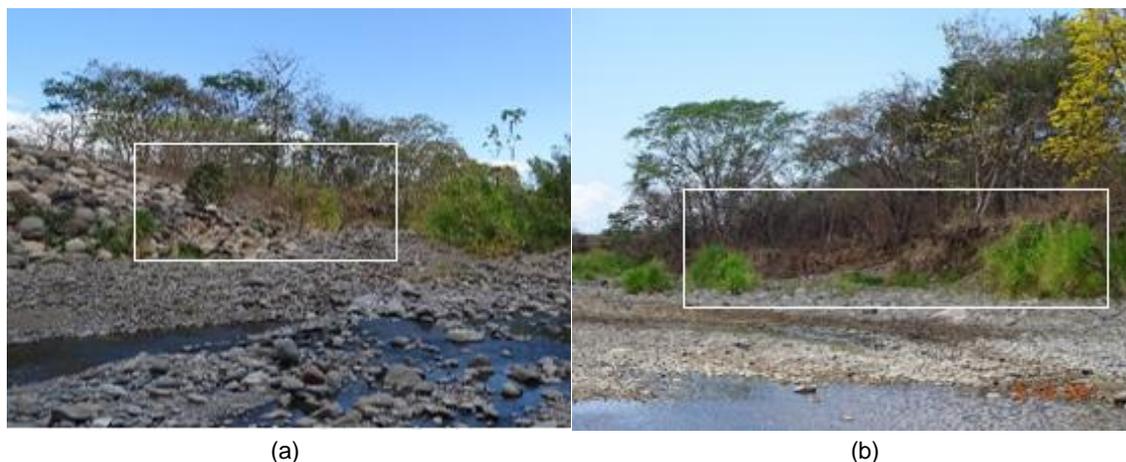
Figura 5. Erosión en los bancos de margen derecha aguas arriba (a) y aguas abajo (b) del puente sobre el río Seco. Fecha de la fotografía: 25/03/2021

El encauzamiento E-106.5 conduce las aguas a un canal abierto de enrocado (denominado tramo enrocado en planos), el cual aparentemente descarga sobre la protección contra erosión del bastión en la margen derecha del río Seco. Para el caudal de diseño, la velocidad en la descarga superaría los 4 m/s. No es recomendable la descarga de las aguas a esa velocidad sobre la protección contra erosión en la margen derecha del río Seco, pues podría deteriorarla. Esa protección es muy importante porque, de acuerdo con el informe, el río ha causado erosión significativa en esa margen.

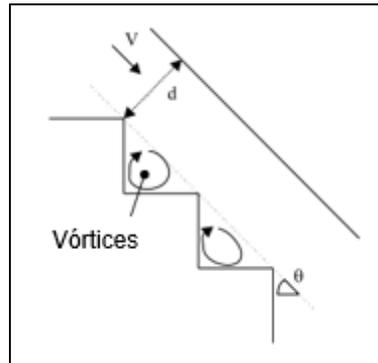
Figura 6. Esquema de flujo rasante en un bajante escalonado

Como se muestra en la Tabla 2, no se cumple la condición de flujo de napa asumida en el informe, pues el Término 1 es mayor que el Término 2. Por lo tanto, las condiciones de flujo calculadas en el informe no son representativas del flujo esperado en los bajantes escalonados de la Tabla 2. De acuerdo con Ohtsu et al. (2004), cuando no se dan las condiciones para flujo de napa, se puede tener flujo de transición o se puede tener flujo rasante. Cuando el flujo es de transición, la bolsa de aire bajo la napa no siempre se forma y se pueden formar vórtices en las esquinas de las gradas. Cuando el flujo es rasante, la bolsa de aire bajo la napa no se forma y, con certeza, se forman vórtices (ver Figura 6).

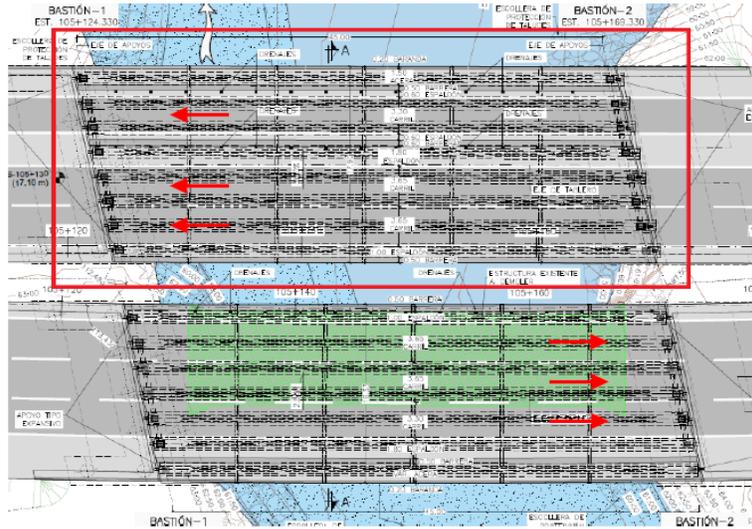
Figura 7. Vista en planta del puente sobre el Río Ciruelas

En el puente izquierdo sobre el Río Ciruelas se consideró un máximo de 3 carriles cargados para el diseño estructural del puente (misma cantidad que los carriles de tránsito – ver Figura 7). Sin embargo, al hacer el cálculo de la cantidad de carriles de diseño omitiendo la presencia de la barrera vehicular intermedia, se obtiene un total de 4 carriles.

Nota: Se agregaron flechas para mostrar el sentido de circulación de cada uno de los carriles de tránsito.

En el oficio DM-2021-2461, la Administración indica que toma nota de la situación y realizará los análisis estructurales correspondientes en caso de que suceda la modificación señalada.

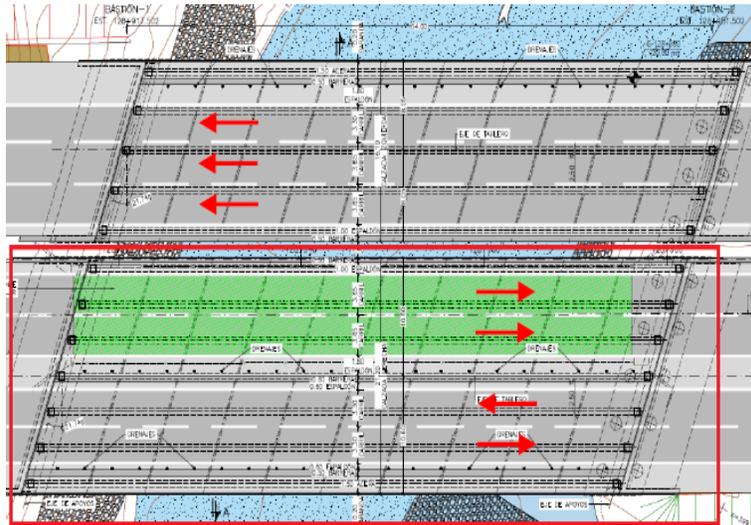
Figura 8. Vista en planta del puente sobre el Río Lagarto

**Nota:** Esta situación también aplica para el caso del puente derecho sobre el Río Lagarto, donde se consideró un máximo de 4 carriles cargados para el diseño estructural del puente (misma cantidad que los carriles de tránsito – ver Figura 8). Sin embargo, al hacer el cálculo de la cantidad de carriles de diseño omitiendo la presencia de la barrera vehicular intermedia, se obtiene un total de 5 carriles.

Nota: Se agregaron flechas para mostrar el sentido de circulación de cada uno de los carriles de tránsito.
