Programa de Infraestructura del Transporte
Unidad de Gestión y Evaluación de la Red Vial Nacional

EIC-Lanamme-INF-1532-2023

**Informe de Evaluación de la Red Vial Nacional
Pavimentada de Costa Rica
Años 2022 -2023**

San José, Costa Rica
Abril, 2024

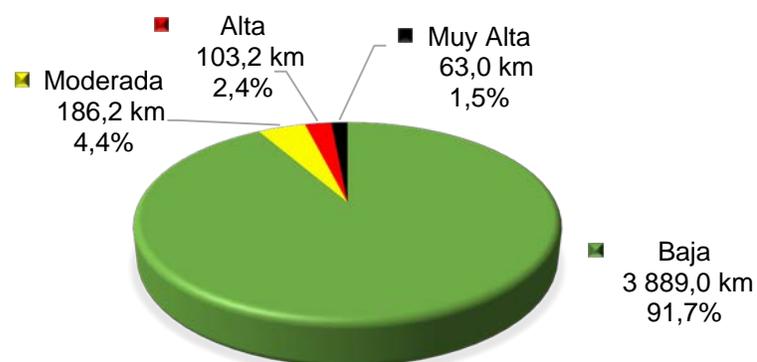
Figura 2. Condición Estructural de la Red Vial, según las deflexiones

Categoría de Deflexiones	Longitud (km)	Porcentaje (%)
■ Baja según rango del TPD	3889,0	91,7%
■ Moderada según rango del TPD	186,2	4,4%
■ Alta según rango del TPD	103,2	2,4%
■ Muy Alta según rango del TPD	63,0	1,5%
Total	4241,4	kilómetros

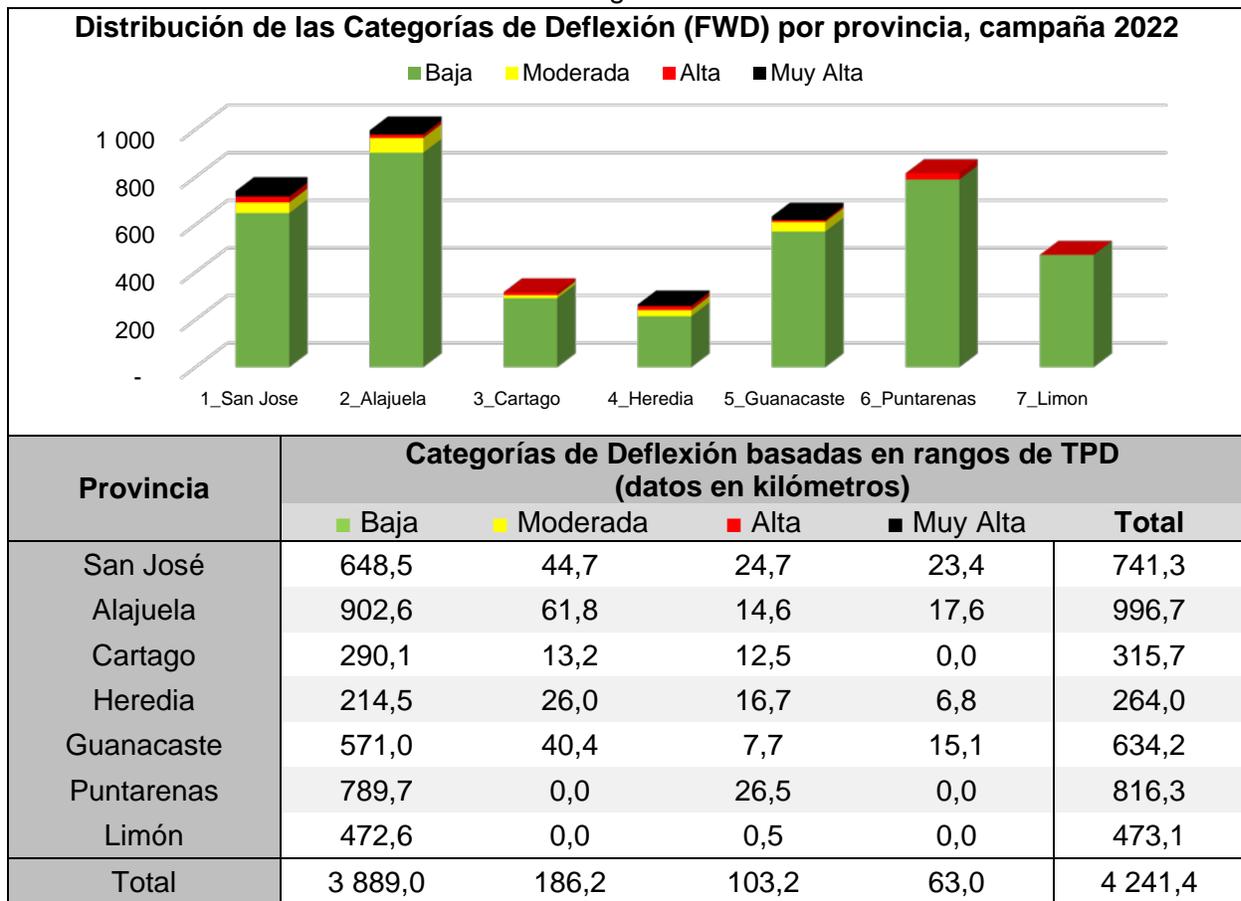
Figura 3. Condición Estructural por provincias según las deflexiones (FWD)

Si bien en términos generales las secciones de control con rangos de deflexiones en las categorías *Alta* y *Muy Alta* son relativamente pocas, las provincias donde se presentan en mayor medida son San José y Alajuela, seguidas por Puntarenas y Heredia. En general, en la mayoría de las provincias el porcentaje de rutas con buenas condiciones estructurales (categoría de deflexión *Baja*) ronda el 90 %, siendo la excepción Heredia, donde ese porcentaje es de poco más del 80 %.

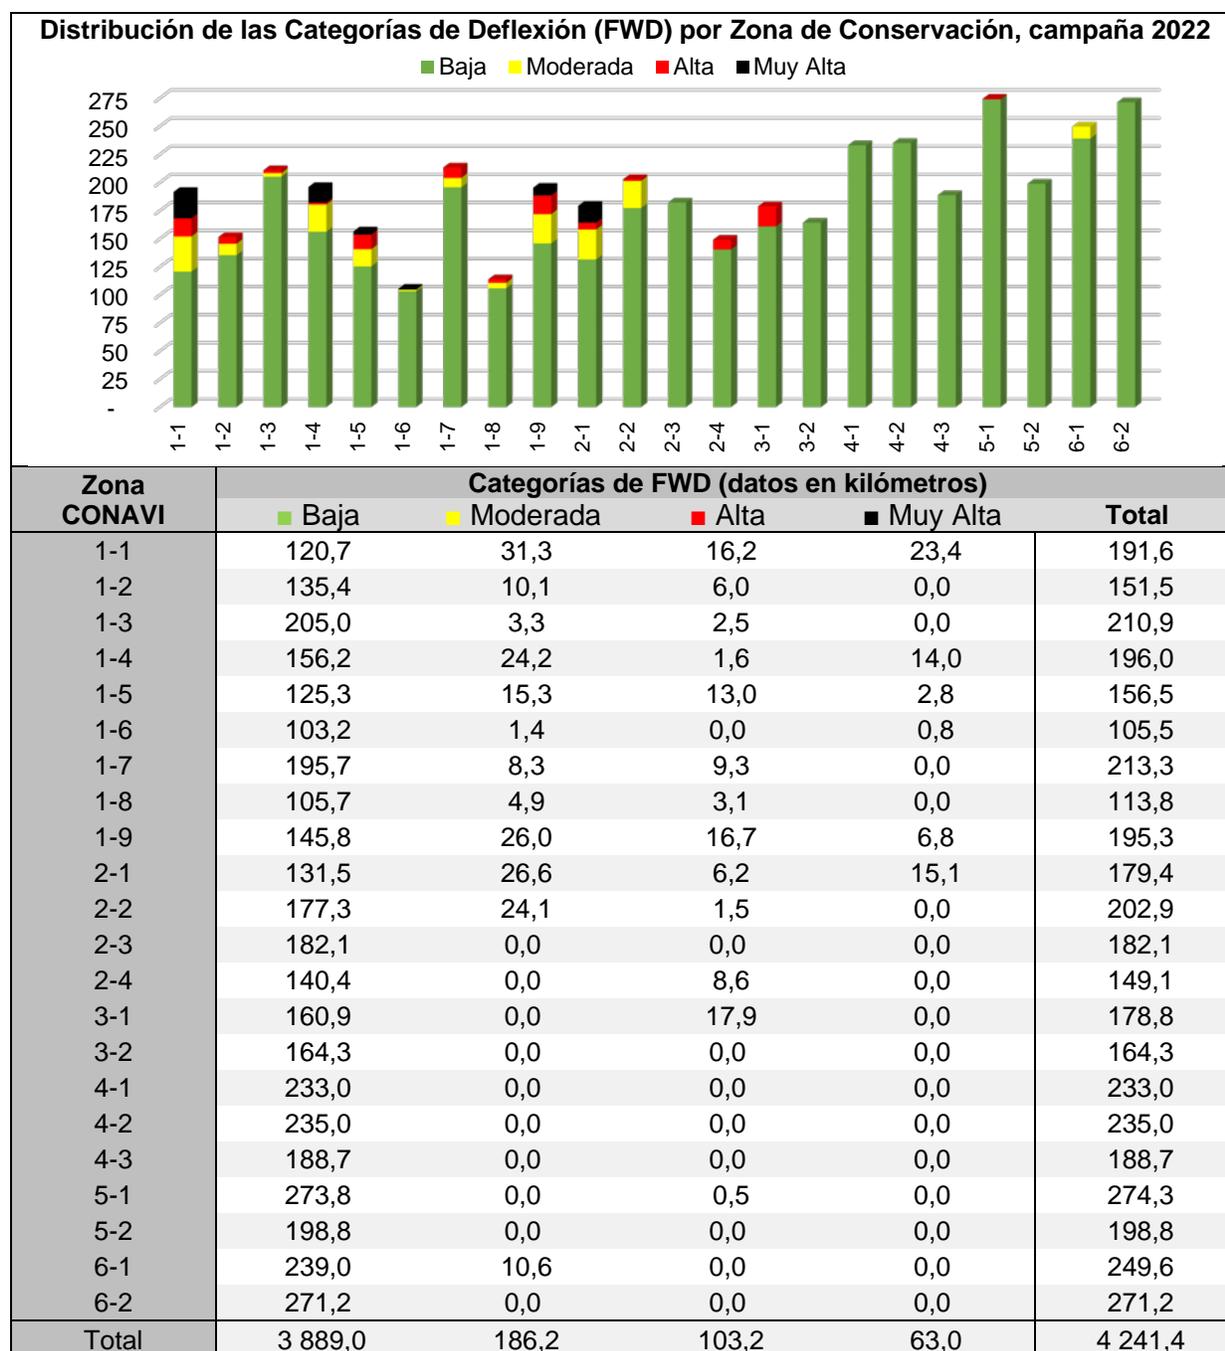
Figura 4. Condición Estructural por Zonas CONAVI según las deflexiones (FWD)

Como ha sucedido en campañas pasadas, varias zonas de la Gran Área Metropolitana (GAM) son las que presentan la mayor cantidad de secciones con deflexiones Altas y Muy Altas, seguido por las de Guanacaste. Esto es evidente especialmente en las zonas 1-1 (casco

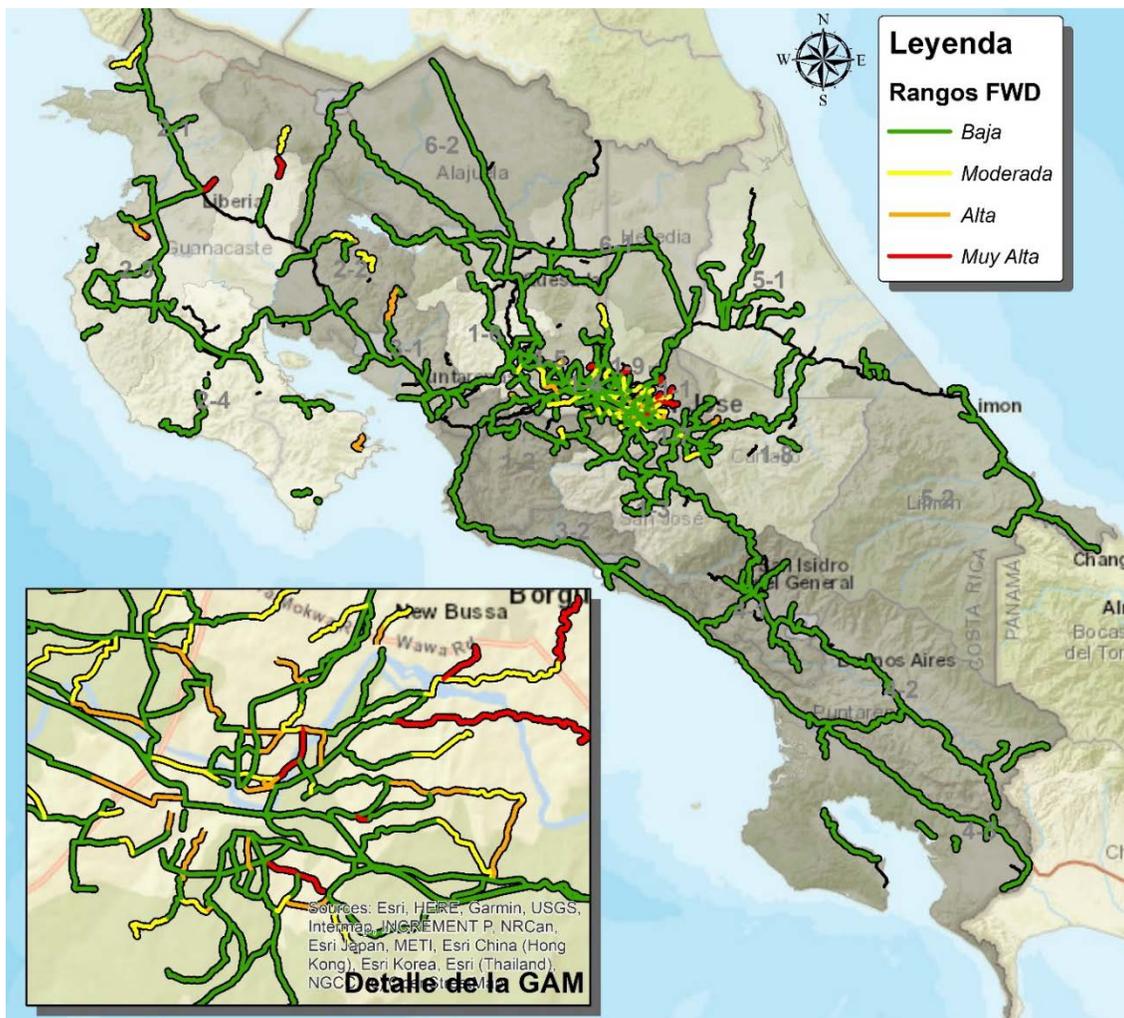
Figura 5. Representación SIG de las deflexiones (FWD) en la Red Vial, Campaña 2022.

En la Figura 5 se presenta la distribución espacial de los resultados por medio de un sistema de información geográfica (SIG), superpuesta a la Red Vial Nacional Pavimentada.

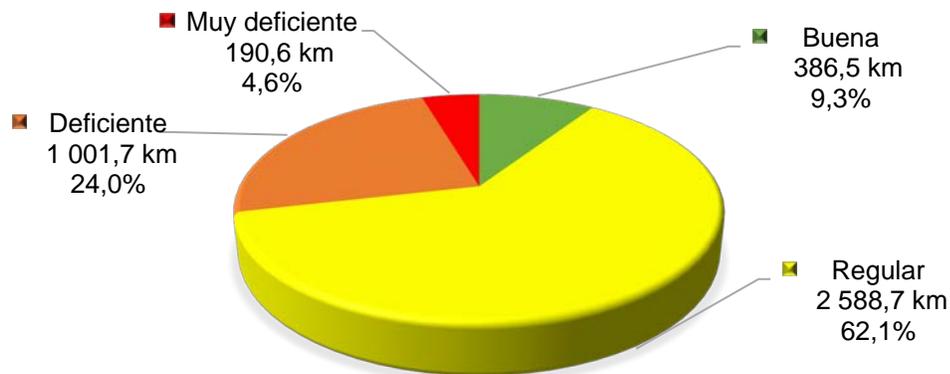
Figura 6. Condición Funcional de la Red Vial según la regularidad superficial (IRI)

Regularidad Superficial	(Rango de IRI)	Longitud (km)	Porcentaje (%)
Muy buena	(0,0 - 1,0 m/km)	0,00	0,0%
Buena	(1,0 - 1,9 m/km)	386,5	9,3%
Regular	(1,9 - 3,6 m/km)	2 588,7	62,1%
Deficiente	(3,6 - 6,4 m/km)	1 001,7	24,0%
Muy deficiente	(mayor de 6,4 m/km)	190,6	4,6%
Total		4 167,6	kilómetros

Con base en los resultados obtenidos, unos 386 km de la RVN presentan una condición funcional *Buena*; ninguna ruta evaluada presenta resultados en la categoría de *Muy Buena*. Un porcentaje importante, en este caso 62 % o 2 571 km, se encuentran en condición *Regular*, mientras que los restantes 1 192 km se encuentran en condiciones *Deficientes* a *Muy Deficientes*. De nuevo, y por las mismas razones presentadas en la sección de Condición Estructural, no se tomaron en cuenta para este análisis, aquellas rutas que presentan tratamientos superficiales.

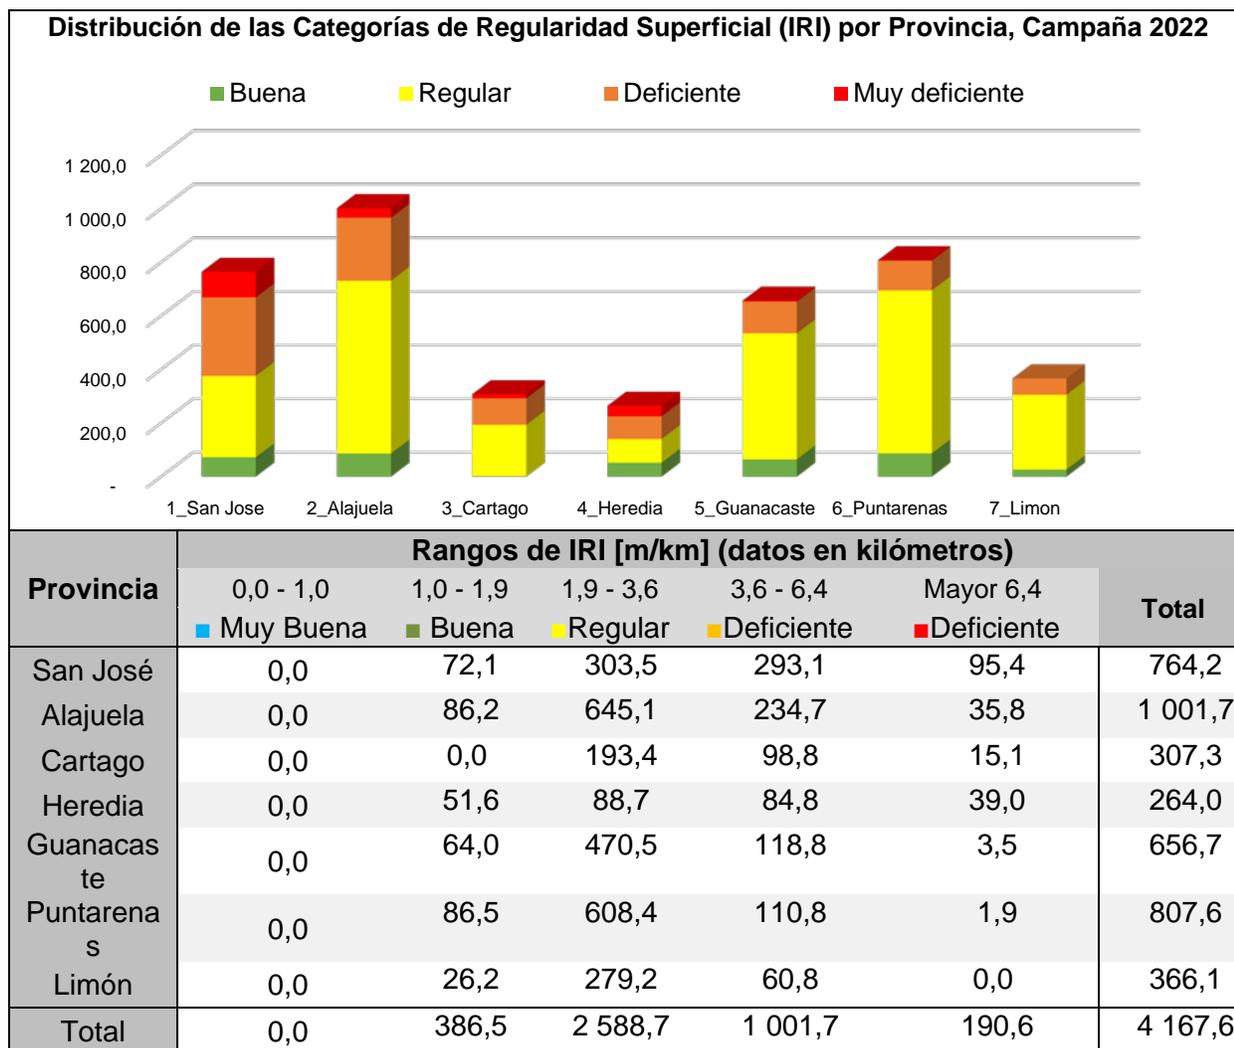
Figura 7. Condición Funcional por provincias según la regularidad superficial (IRI)

Por longitud, las provincias de San José y Alajuela presentan la mayor cantidad de rutas con condiciones deficientes a muy deficientes en IRI. En este aspecto, llama también la atención que tanto la provincia de Cartago, como la de Limón, son las que tienen la menor cantidad de rutas con condiciones buenas desde el punto de vista funcional. La condición *Regular* es la que más porcentaje representa en todas las provincias, lo cual indica una estrategia de gestión en mantenimiento aproximadamente similar en todas ellas.

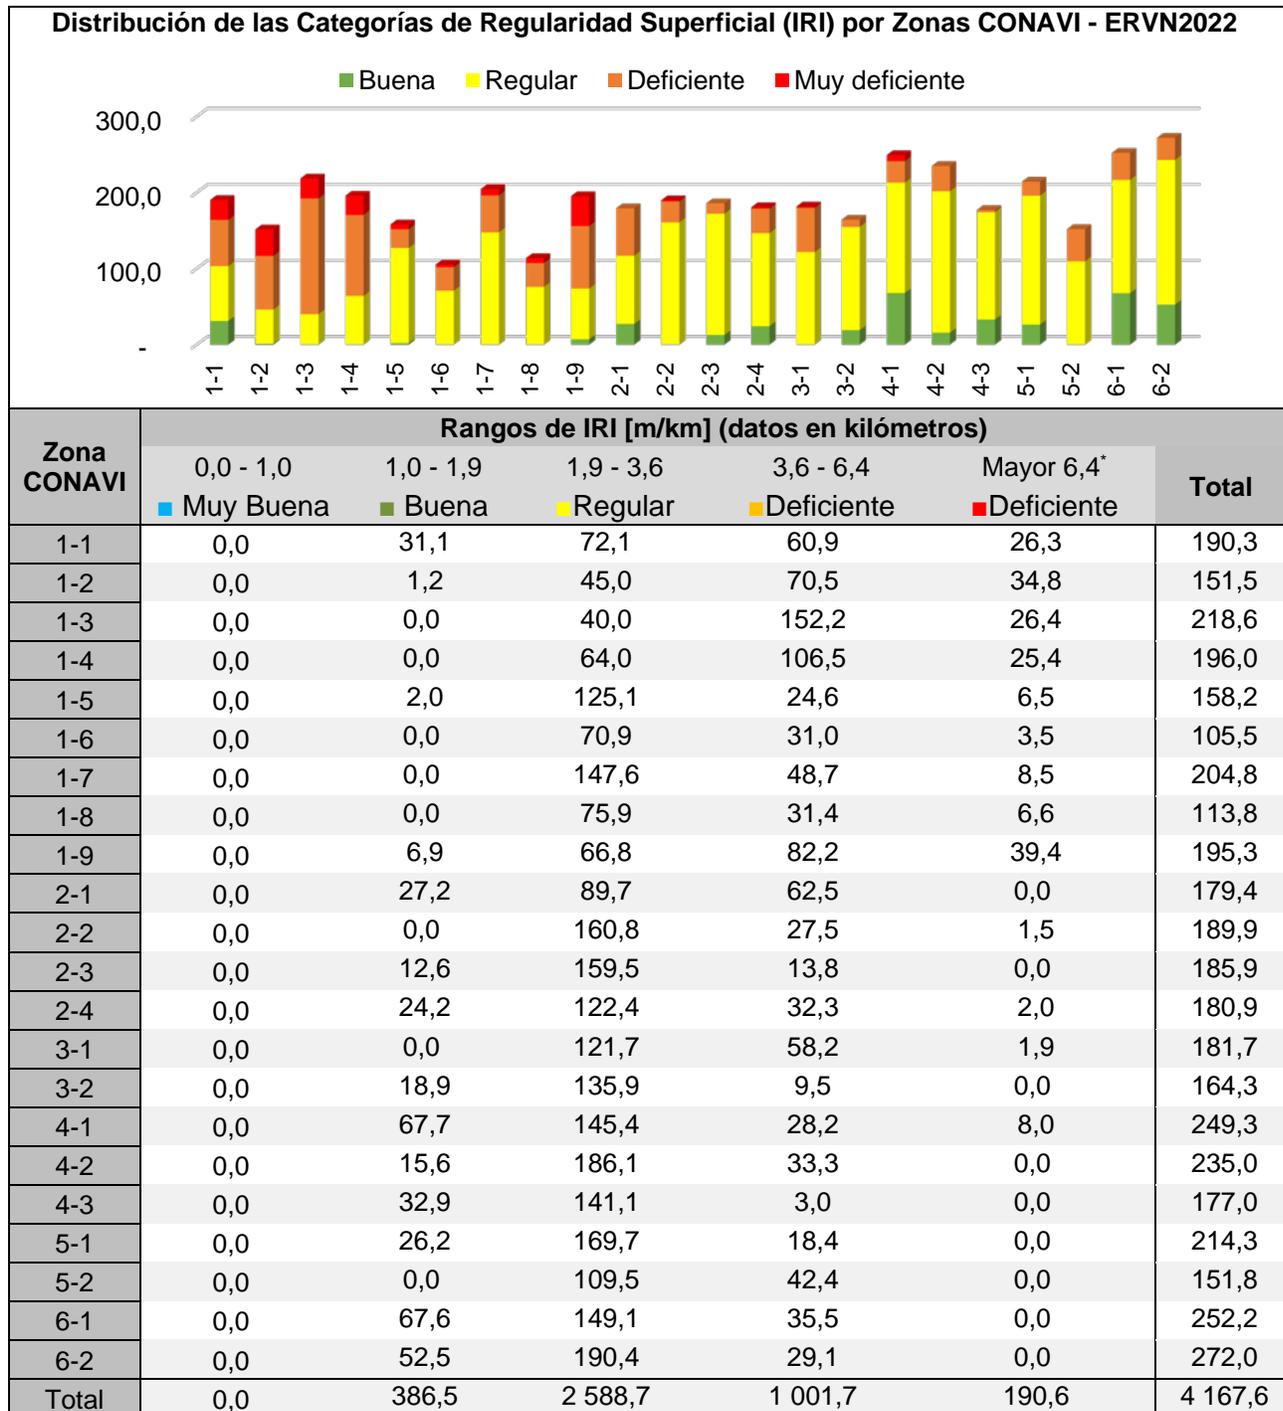
Figura 8. Condición Funcional por zonas CONAVI según la regularidad superficial (IRI)

De nuevo, las zonas de la GAM son las que presentan la mayor cantidad de rutas en las categorías *Deficiente a Muy Deficiente*. Por otra parte, las zonas del Pacífico Sur, Limón y Zona Norte son las que presentan la mayor cantidad de rutas en buen estado funcional, en comparación con el resto del país.

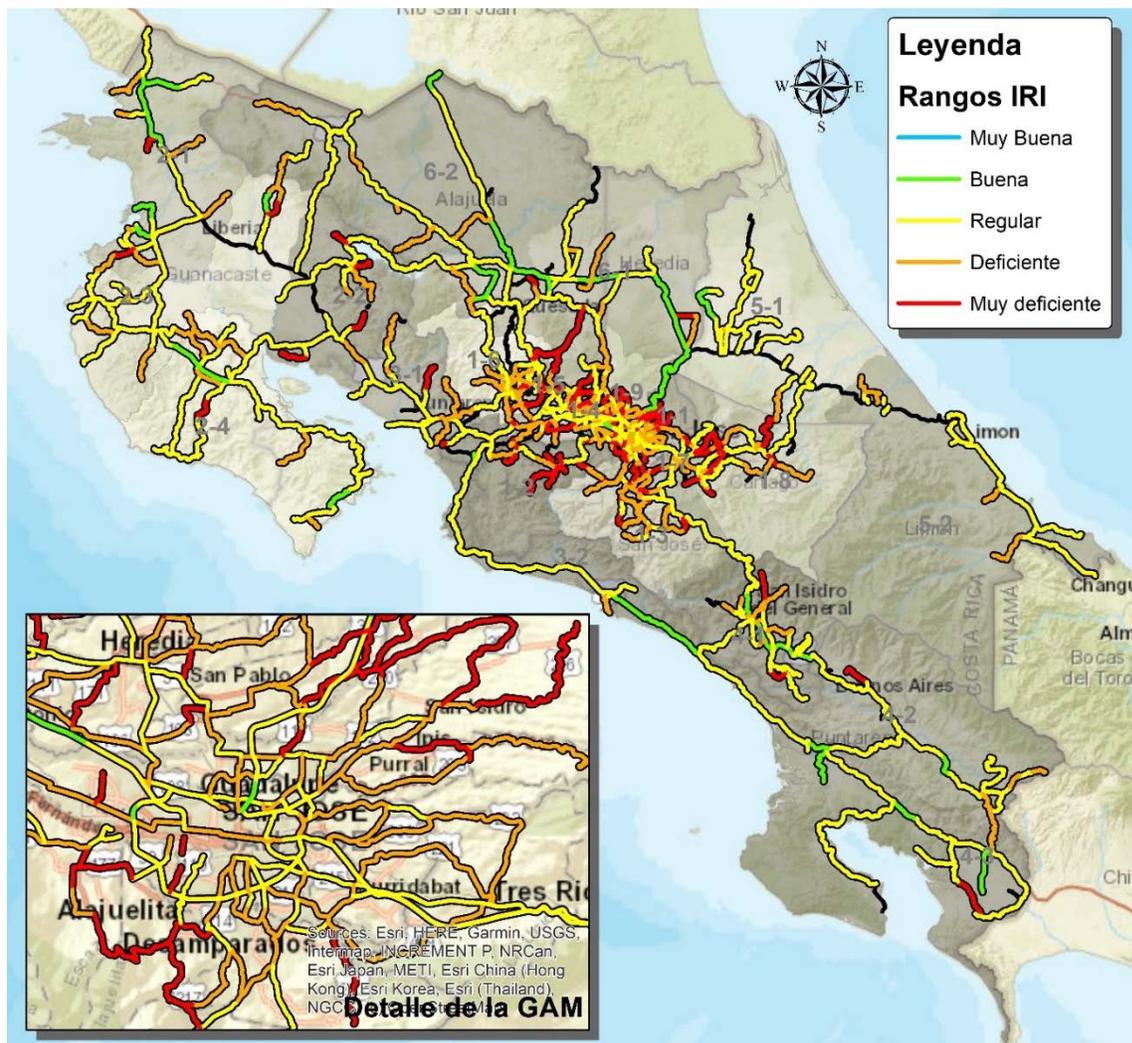
Figura 9. Representación SIG de la regularidad superficial (IRI) en la Red Vial

En la Figura 9 se presentan los datos totales de IRI en un mapa generado por medio de los sistemas de información geográfica, SIG.

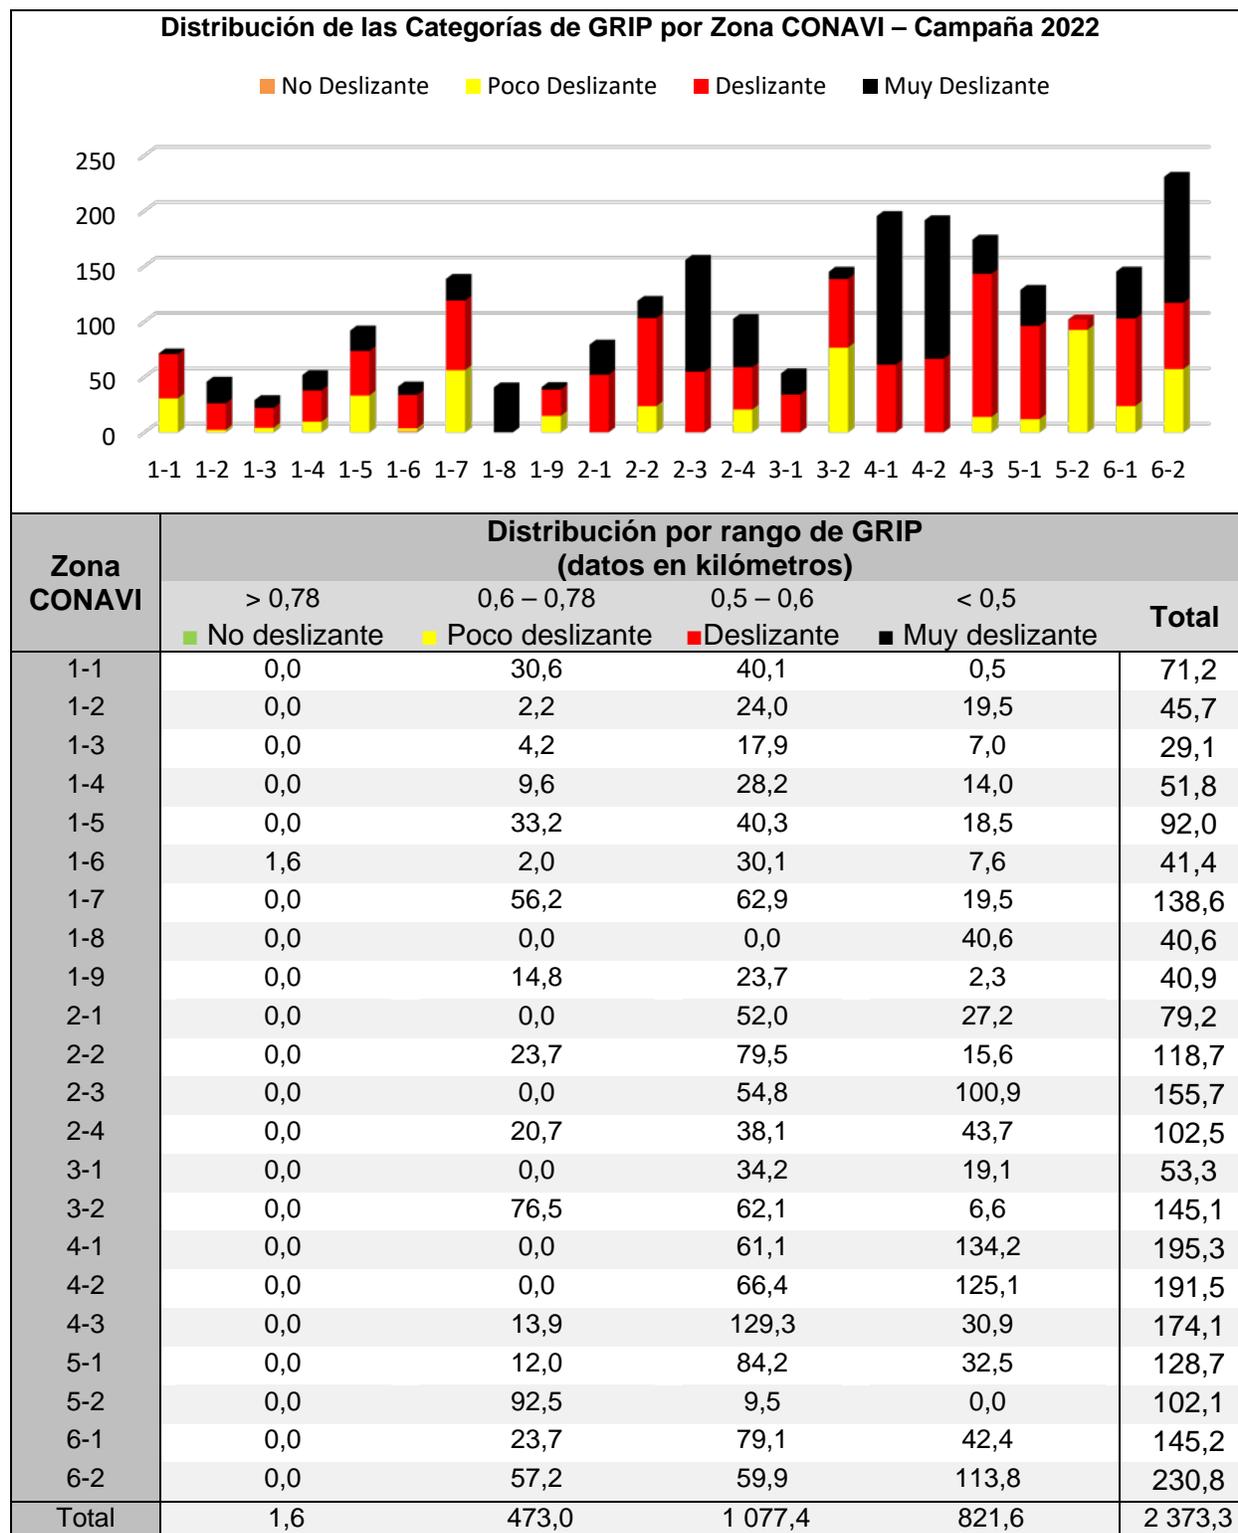
Figura 12. Estado de la Red Vial por zona CONAVI según el ensayo de GRIP

En general, todas las zonas del país presentan resultados deficientes en el parámetro evaluado. Llama la atención las zonas 3-1, 4-1 y 4-2, donde no se dieron resultados en la categoría Poco Deslizante.

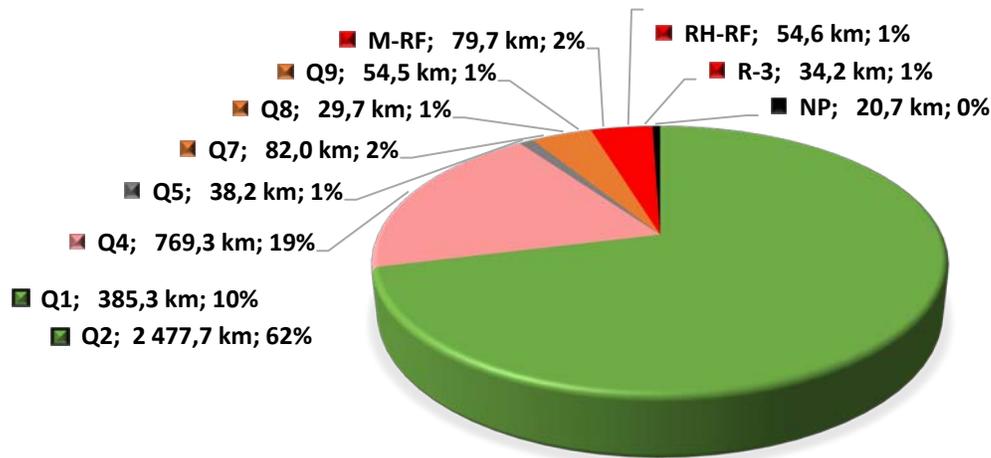
Figura 15. Notas de calidad, longitud en kilómetros y porcentaje para la Red Vial

Nota de Calidad	Longitud (km)	Porcentaje (%)	Cantidad de secciones de control
■ Q1	385,3	9,6%	39
■ Q2	2 477,7	61,5%	342
■ Q4	769,3	19,1%	178
■ Q5	38,2	1,0%	11
■ Q7	82,0	2,0%	19
■ Q8	29,7	0,7%	13
■ Q9	54,5	1,4%	20
■ M-RF	79,7	2,0%	26
■ RH-RF	54,6	1,4%	19
■ R-3	34,2	0,8%	15
■ NP	20,7	0,5%	6
Total	4 026,0 kilómetros		688 secciones

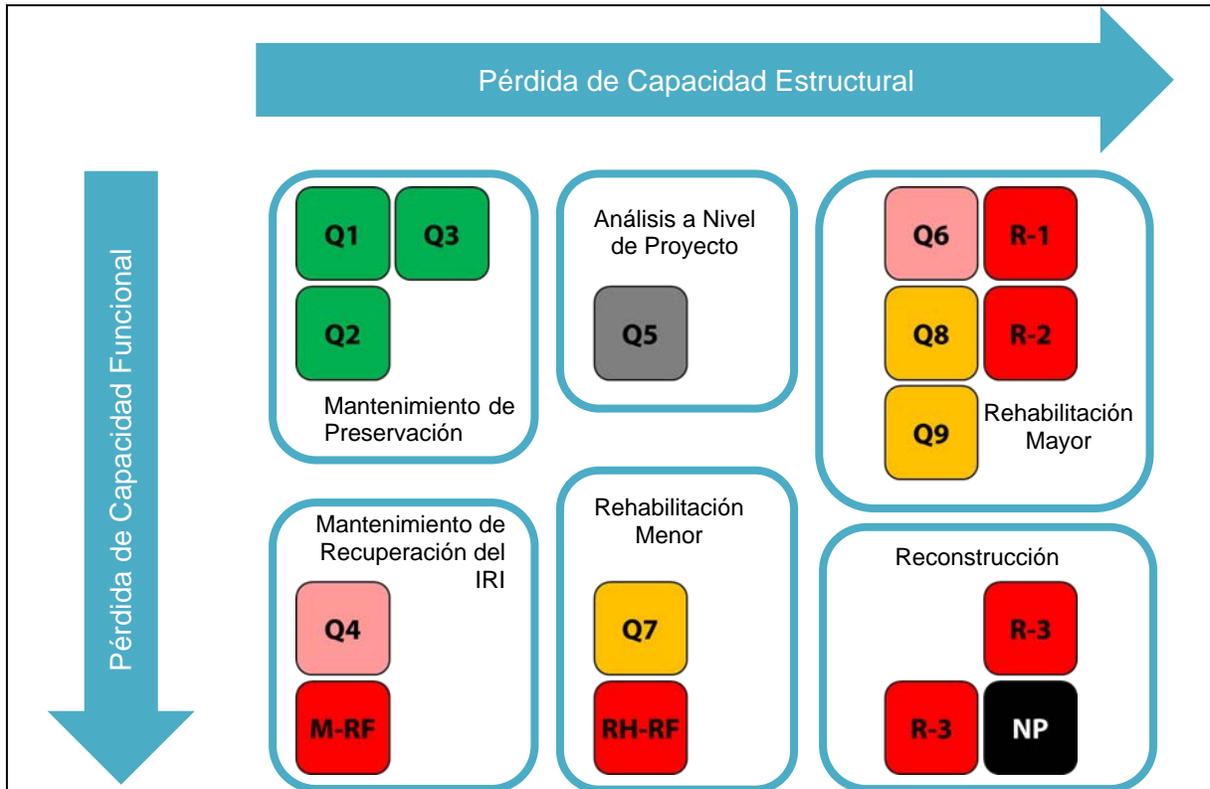
Figura 19. Agrupación de las notas de calidad para definición de estrategias generales de intervención (LanammeUCR, 2011)

Para definir las estrategias de intervención, las notas de calidad Q se agrupan de acuerdo al esquema de la Figura 19, con el fin de identificar aquellas secciones de control que sean candidatas a los distintos tipos de intervención.

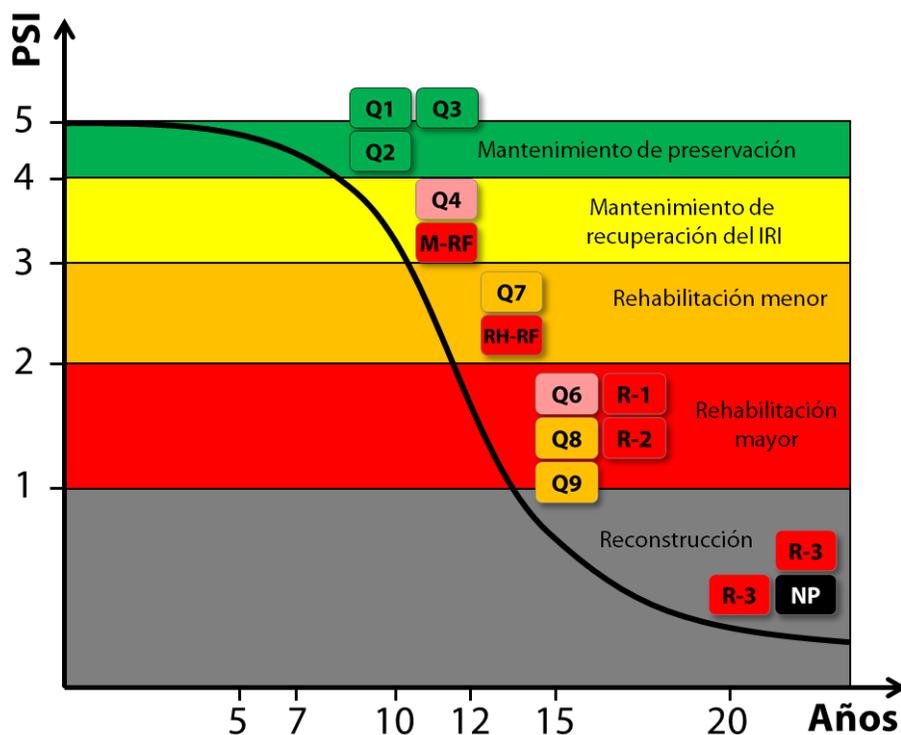
Figura 20. Esquema de Notas de Calidad distribuidas en función de las ventanas de generales de operación (LanammeUCR, 2013)

En la Figura 20 se muestra la distribución esquemática de las distintas notas de calidad dentro de una representación del modelo de deterioro de una carretera, en función del Índice de Serviciabilidad Presente (*PSI* por sus siglas en inglés).

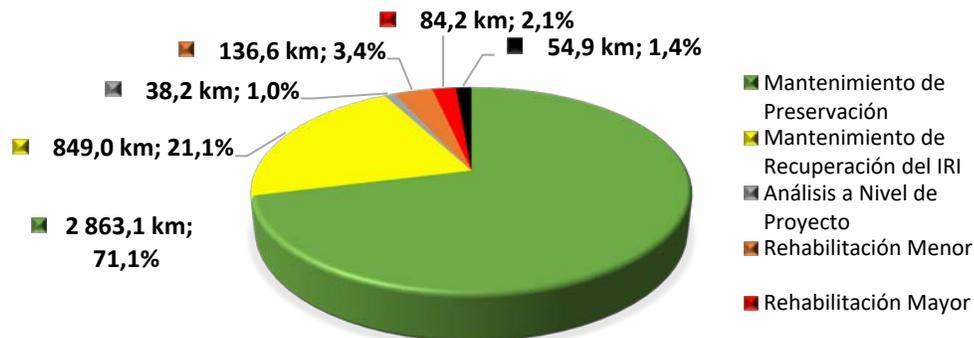
Figura 21. Estrategias de intervención para la Red Vial Nacional - ERVN2022

Recomendación de Estrategia de Intervención General Campaña de Evaluación de la Red Vial Nacional años 2022-2023	Longitud (km)	Porcentajes (%)
■ Mantenimiento de preservación	2 863,1	71,1
■ Mantenimiento de recuperación del IRI	849,0	21,1
■ Análisis a nivel de proyecto	38,2	1,0
■ Rehabilitación menor	136,6	3,4
■ Rehabilitación mayor	84,2	2,1
■ Reconstrucción	54,9	1,4
TOTALES	4 026,0 km

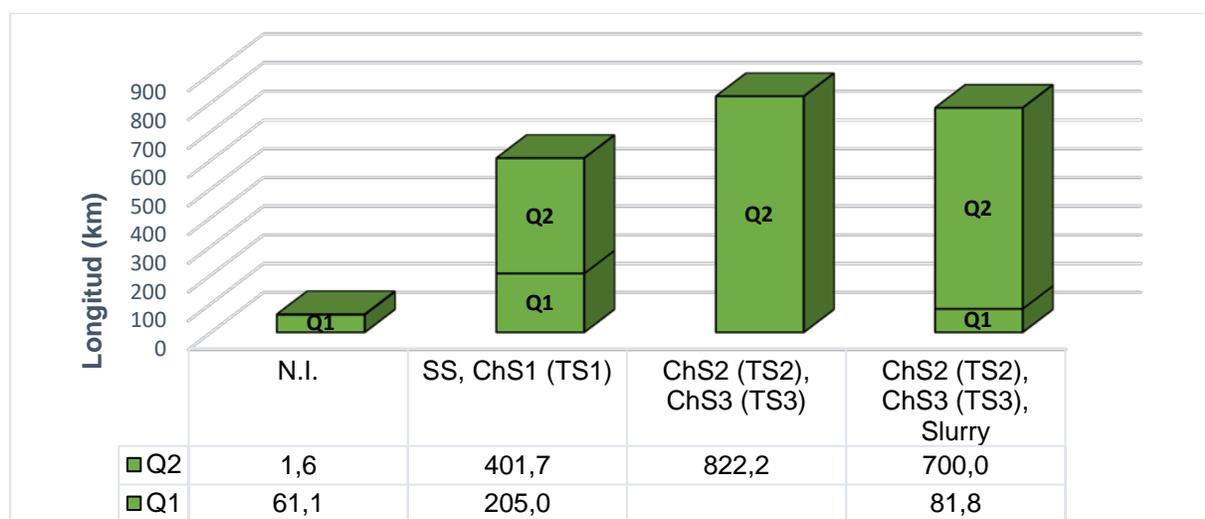
Figura 25. Recomendaciones de intervención para atender los distintos niveles de deslizamiento de rutas nacionales, Notas de Calidad Q1 y Q2

Del total de rutas de la Red Vial Nacional pavimentada que se evaluó en esta campaña, 2 374 km presentaron las condiciones de tener un paquete estructural competente, y un nivel de IRI tal que pudieron ser evaluadas con el medidor de agarre que posee el LanammeUCR (denominado Grip Tester), lo que representa poco menos del 59% del total de la RVN. Con base en las Notas de Calidad Q, específicamente aquellas rutas con notas Q1 y Q2 (candidatas a intervenciones simples), así como los resultados del GripTester para las mismas, en la Figura 25 se muestran Recomendaciones Generales de Intervención que tienen por objeto mejorar la condición de agarre superficial de estas rutas.

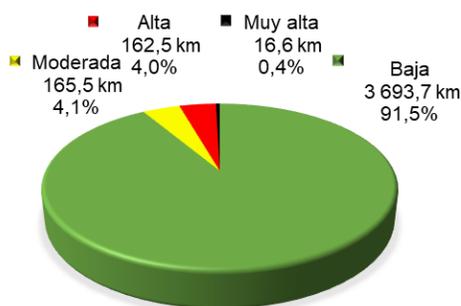
FWD Campaña 2020 – 2021

Rango de Deflexiones	Campaña 2020 - 2021		Campaña 2022 – 2023	
	Longitud (km)	Porcentaje (%)	Longitud (km)	Porcentaje (%)
■ Baja	3 693,7	91,5	3 724,4	92,2
■ Moderada	165,5	4,1	174,8	4,3
■ Alta	162,5	4,0	92,1	2,3
■ Muy Alta	16,6	0,4	47,0	1,2
Total	4 038,3 km		4 038,3 km

A partir del análisis anterior, desde el punto de vista de la condición estructural, la Red Vial Nacional presenta un 92 % de su longitud evaluada en buenas condiciones, con un pequeño porcentaje con tendencias al deterioro, en comparación con los resultados de la campaña anterior.

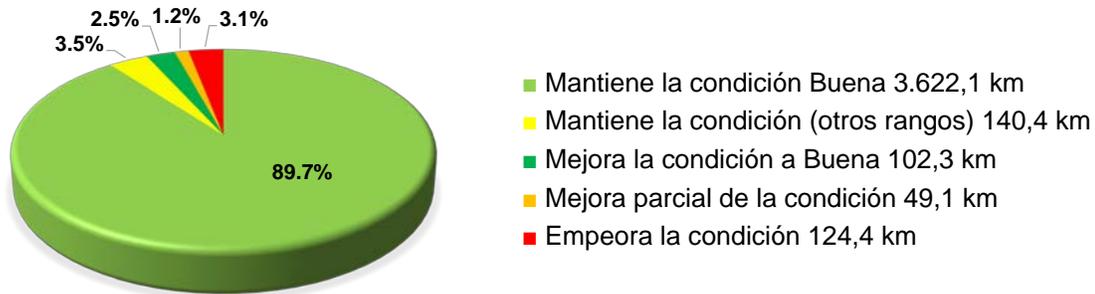
Figura 31. Evolución del estado estructural, entre campañas.

Categoría 2020 – 2021	Categoría 2022 – 2023	Evolución entre campañas	Longitud (km)	Porcentaje (%)
■ Baja 3.693,7 km	■ Baja	Mantiene la condición Buena	3 622,1	89,7%
	■ Moderada	Empeora la condición	48,5	1,2%
	■ Alta	Empeora la condición	23,1	0,6%
■ Moderada 165,5 km	■ Baja	Mejora la condición	66,0	1,6%
	■ Moderada	Mantiene la condición	78,1	1,9%
	■ Alta	Empeora la condición	21,5	0,5%
■ Alta 162,5 km	■ Baja	Mejora la condición	36,3	0,9%
	■ Moderada	Mejora parcial la condición	48,3	1,2%
	■ Alta	Mantiene la condición	46,6	1,2%
	■ Muy Alta	Empeora la condición	31,3	0,8%
■ Muy Alta 16,6 km	■ Alta	Mejora parcial la condición	0,8	0,0%
	■ Muy Alta	Mantiene la condición	15,7	0,4%
Totales			4 038,3	100%

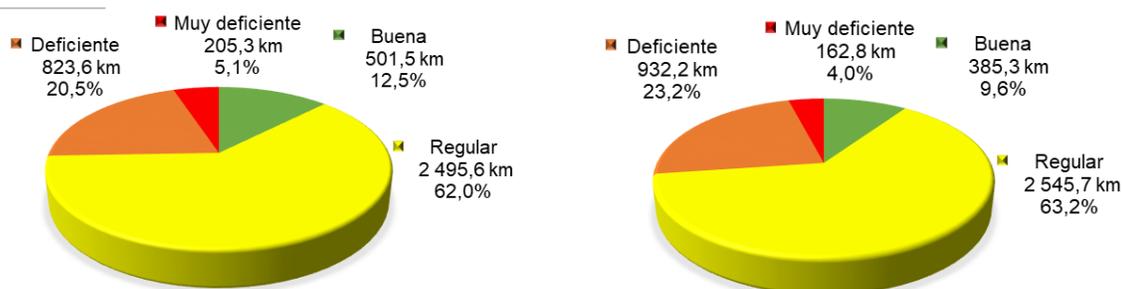
Rango de IRI	Campaña 2020 - 2021		Campaña 2022 – 2023	
	Longitud (km)	Porcentaje (%)	Longitud (km)	Porcentaje (%)
■ Bueno	501,5	12,5%	385,3	9,6%
■ Regular	2 495,6	61,9%	2 545,7	63,2%
■ Deficiente	823,6	20,5%	932,2	23,2%
■ Muy Deficiente	205,3	5,1%	162,8	4,0%
Total	4 026,0 km		4 026,0 km

Al igual que con los resultados de la condición estructural, los resultados de la condición funcional son aproximadamente similares, con una ligera tendencia al deterioro, dado que existen 116 km menos en la categoría de *IRI Bueno* (poco menos del 3 % de la longitud evaluada), mientras que las categorías *Regular* y *Deficiente*, aumentaron respectivamente 50 km y 108 km (1,2 % y 2,7 % respectivamente). De nuevo, para tener un panorama más claro de la evolución de los tramos, se debe realizar un análisis para establecer la evolución de la condición de estos entre campañas; dicho análisis se muestra en el Cuadro 18 y Figura 33.

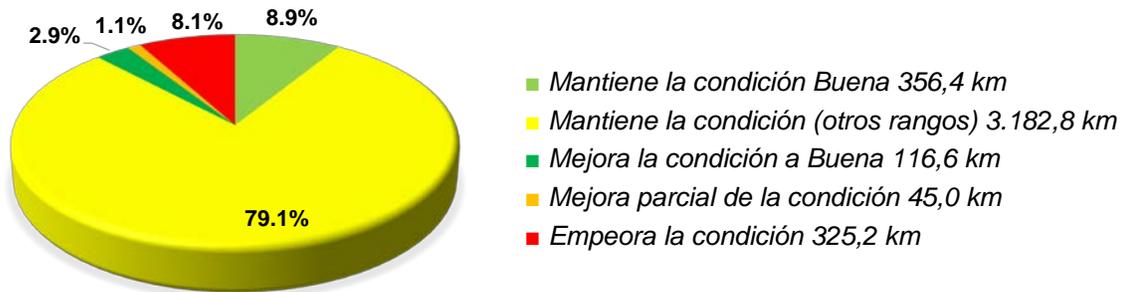
Figura 33. Evolución del estado funcional, entre campañas.

Categoría 2020 – 2021	Categoría 2022 – 2023	Evolución de la condición	Longitud (km)	Porcentaje (%)
■ Bueno 501,5 km	■ Bueno	Mantiene la condición Buena	356,4	8,9%
	■ Regular	Empeora la condición	145,1	3,6%
■ Regular 2.495,6 km	■ Bueno	Mejora el rango	28,9	0,7%
	■ Regular	Mantiene la condición	2 312,9	57,4%
	■ Deficiente	Empeora la condición	153,8	3,8%
■ Deficiente 823,6 km	■ Regular	Mejora la condición	63,9	1,6%
	■ Deficiente	Mantiene la condición	733,4	18,2%
	■ Muy Deficiente	Empeora la condición	26,3	0,7%
■ Muy Deficiente 205,3 km	■ Regular	Mejora la condición	23,8	0,6%
	■ Deficiente	Mejora parcial la condición	45,0	1,1%
	■ Muy Deficiente	Mantiene la condición	136,5	3,4%
Totales			4 026,0	100%

Con base en este análisis, se puede afirmar que, desde el punto de vista de la Condición Funcional, la Red Vial Nacional muestra tendencias hacia el deterioro.

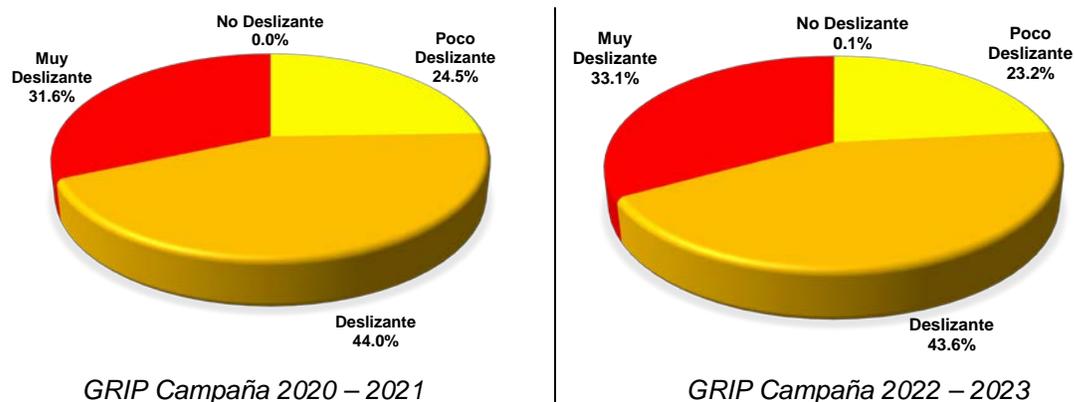
Figura 34. Resultados obtenidos en Agarre Superficial, campañas 2020 – 2021 y 2022 – 2023.

A pesar de que los resultados obtenidos son similares, se puede observar que la Red Vial evaluada entre campañas con este parámetro, muestra una leve tendencia al deterioro, dado que existen 23 km menos en la categoría de *Poco Deslizante*, y 27 km más en la categoría de *Muy Deslizante*, en comparación con la campaña anterior. De nuevo, se debe realizar un análisis de los tramos en cada categoría, para establecer su evolución de estado en el periodo evaluado, lo cual se presenta en el Cuadro 20 y Figura 35.

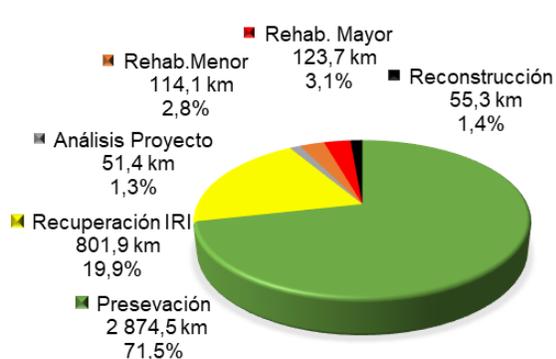
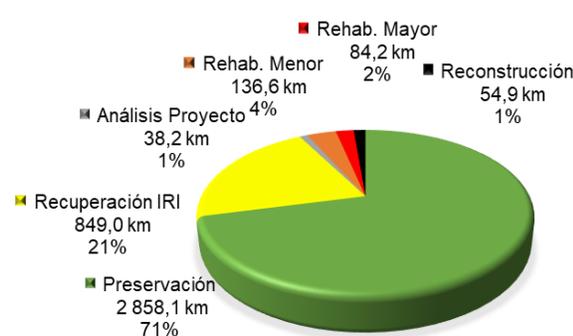
Estrategias Intervención. Campaña 2020 – 2021 | Estrategias Intervención. Campaña 2022 – 2023
Figura 36. Resultados obtenidos en las Estrategias de Intervención a nivel de red, campañas 2020 – 2021 y 2022 – 2023

Estrategia	Campaña 2020 - 2021		Campaña 2022 – 2023	
	Longitud (km)	Porcentaje (%)	Longitud (km)	Porcentaje (%)
■ Mantenimiento de Preservación	2 874,5	71,5	2 858,1	71,1
■ Mantenimiento de Recuperación IRI	801,9	19,9	849,0	21,1
■ Análisis Nivel Proyecto	51,4	1,3	38,2	0,9
■ Rehabilitación Menor	114,1	2,8	136,6	3,4
■ Rehabilitación Mayor	123,7	3,1	84,2	2,1
■ Reconstrucción	55,3	1,4	54,9	1,4
Total	4 021,0 km		4 021,0 km

Al igual que con los indicadores del estado estructural y funcional, los resultados son muy parecidos, con una ligera tendencia hacia el deterioro: existe una menor longitud (16 km) en *Mantenimiento de Preservación*, 47 km de más en la categoría del *Mantenimiento de Recuperación del IRI*, y 22 km más en la de *Rehabilitación Menor* de la presente campaña de evaluación, en comparación con la anterior campaña. Cabe aclarar que, aunque algunos valores sean similares entre evaluaciones, la condición descrita, en muchas ocasiones, se presenta en secciones distintas de la red vial, esto se puede identificar con precisión en los sistemas de información geográficos utilizados para las evaluaciones realizadas.

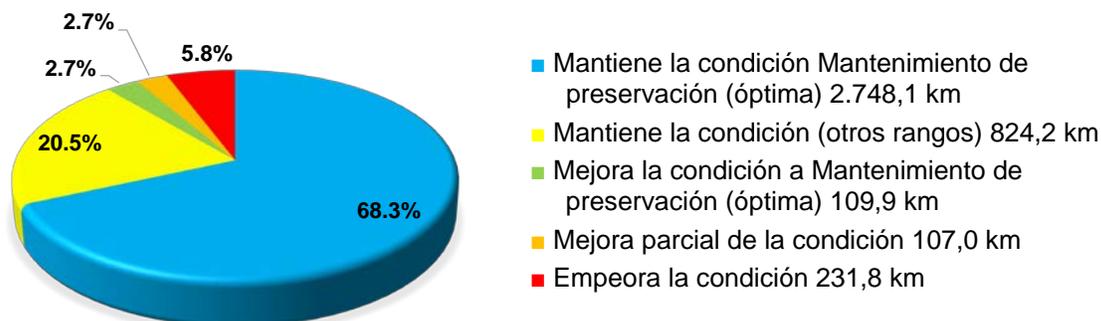
Figura 37. Evolución de las Estrategias de Intervención, entre campañas.

Por tanto, se puede concluir con base en este análisis, que poco más de dos terceras partes de la Red Vial Nacional evaluada entre campañas, mantuvieron la mejor condición posible. Por otra parte, al comparar la longitud que mejoró categoría (especialmente el porcentaje que mejoró a la condición de *Mantenimiento de Preservación*, la mejor categoría a la cual debe aspirar un Sistema de Gestión de Pavimentos), con aquella que bajó de nivel, se puede también afirmar que existe evidencia de un deterioro en la condición, de un porcentaje de la Red Vial Nacional.
