# Lanamme y RSN monitorean cauces y rutas de acceso al volcán Turrialba

Utilizan dron para inspeccionar lechos de ríos y quebradas

29 OCT 2015 Ciencia y Tecnología

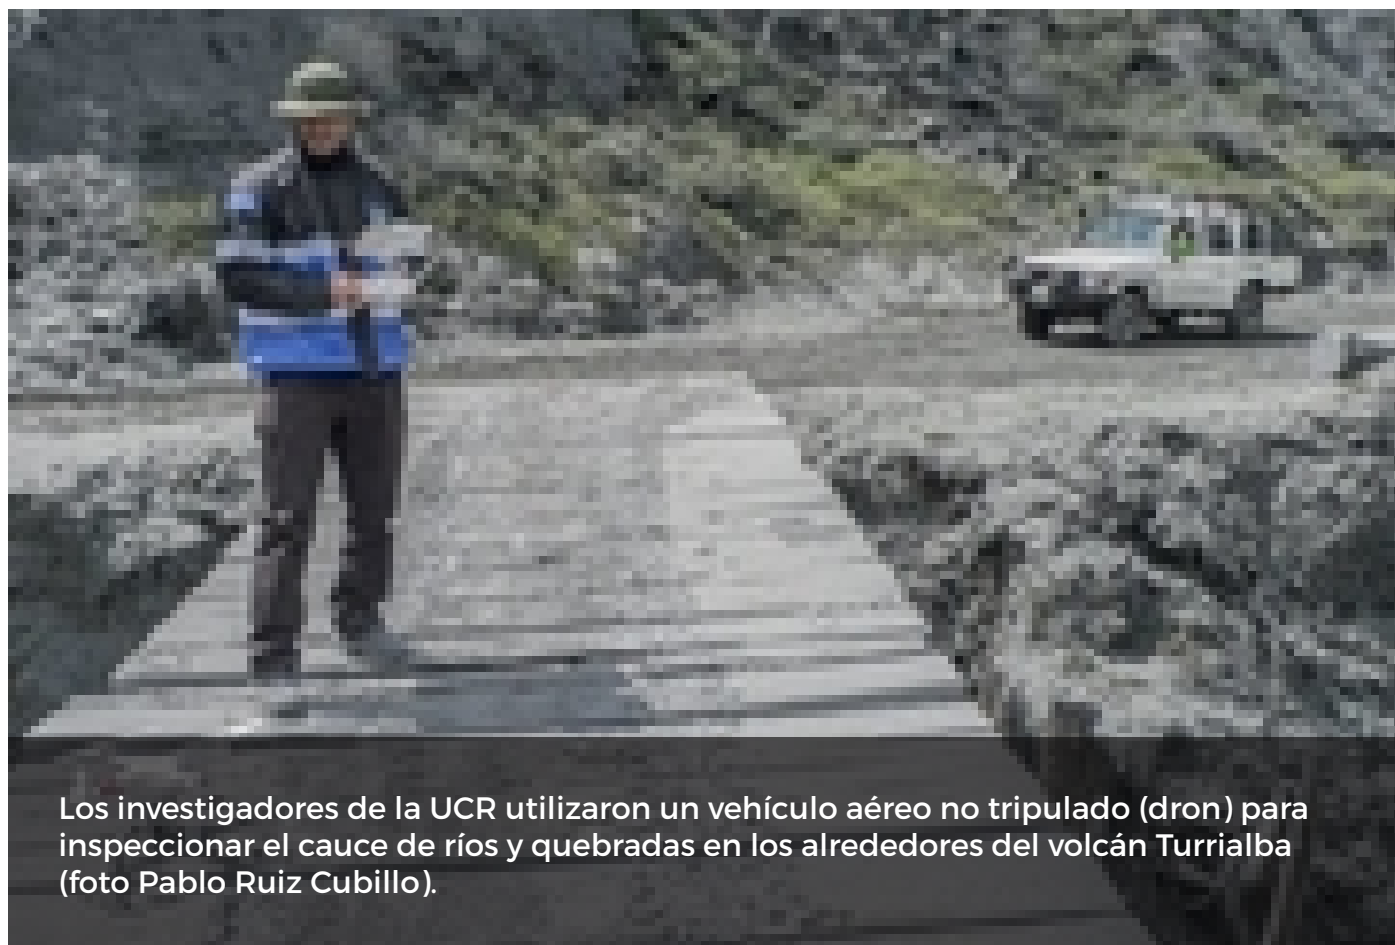
Los investigadores de la UCR utilizaron un vehículo aéreo no tripulado (dron) para inspeccionar el cauce de ríos y quebradas en los alrededores del volcán Turrialba (foto Pablo Ruiz Cubillo).

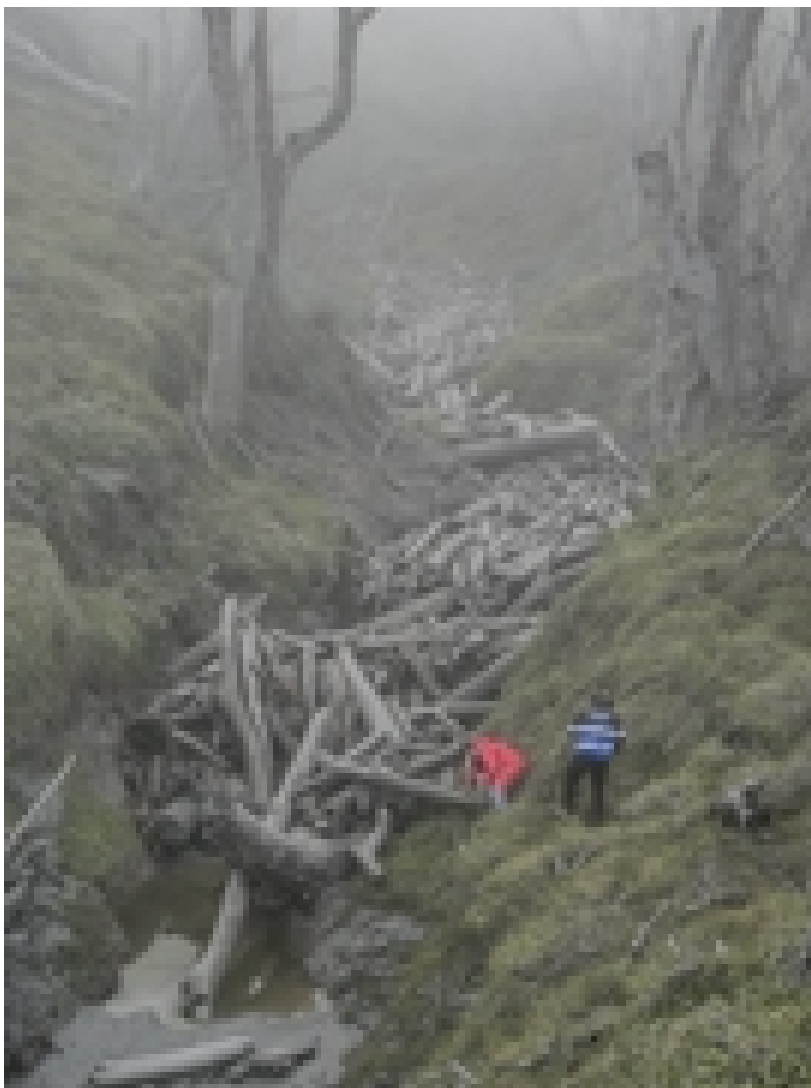
Los troncos de los árboles muertos en el cauce de las quebradas que alimentan al río Toro Amarillo podrían ser arrastrados por la pendiente como consecuencia de lluvias intensas (foto Pablo Ruiz Cubillo).

En su informe, los expertos detallan que la vegetación del suelo de las laderas ha desaparecido casi completamente, lo que favorece la escorrentía y la erosión. Igualmente, que los troncos de los árboles muertos son arrastrados hacia el cauce por la pendiente.
