La realidad de los trabajadores de las antenas en el volcán Irazú

Ocho trabajadores brindan mantenimiento a las 78 antenas de transmisión de radio y televisión que aún permanecen en la cima del macizo, tras varios deslizamientos.

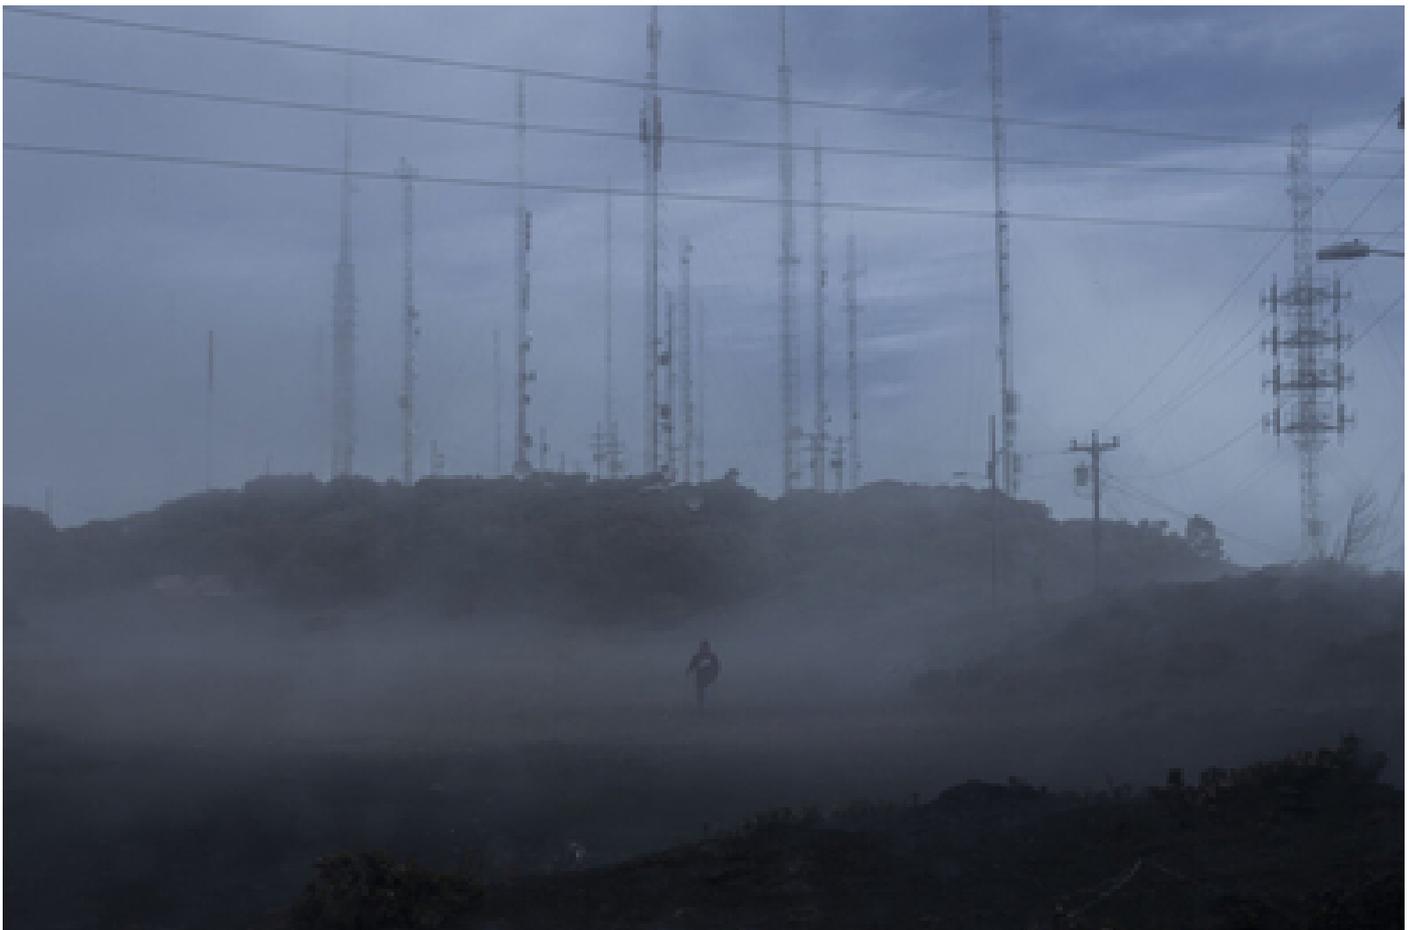
En agosto del 2020, un gran bloque colapsó y destruyó algunas de las antenas más importantes que se encuentran en la cima del volcán Irazú. Foto: Paulo Ruiz Cubillo.

En agosto del 2020, otro gran bloque colapsó y destruyó algunas de las antenas más importantes de este sitio, así como las casetas donde habitaban algunos de los operadores junto con sus familias.

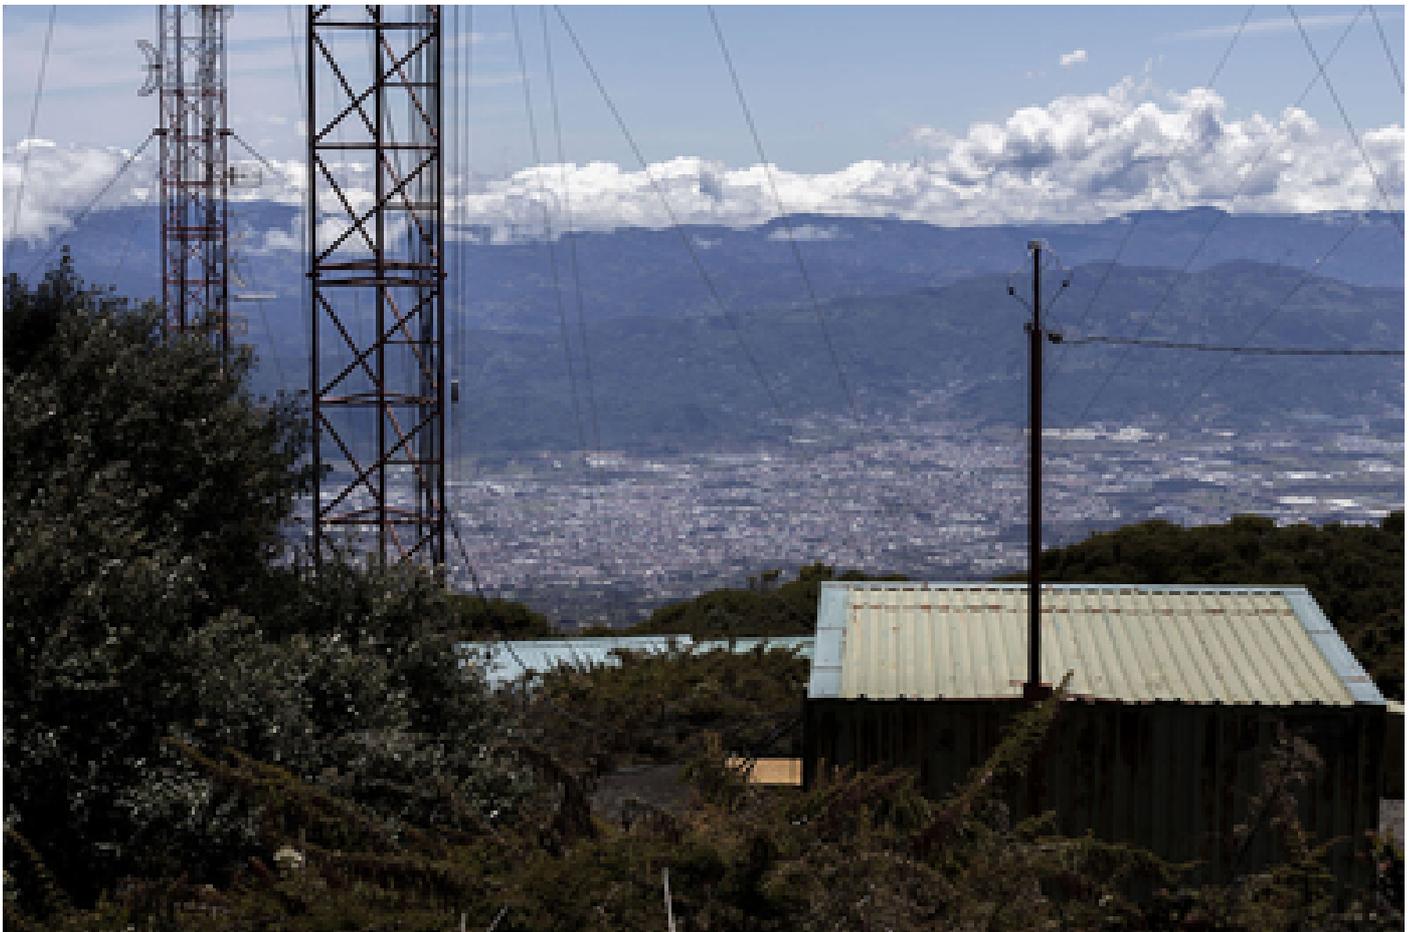
Debido a su altura e inactividad en las últimas décadas, las estaciones de radio y televisión del país instalaron sus antenas de transmisión en la cumbre del volcán Irazú. Foto: Paulo Ruiz Cubillo.

A partir del año 1978, las torres de transmisión y las antenas se fueron construyendo y colocando en el sector oeste de la cima del volcán, aprovechando una zona que tenía una topografía plana. En 1985, las autoridades del Parque Nacional Volcán Irazú implementaron una regulación sobre la construcción de nuevas torres de transmisión, lo que generó que las estaciones de televisión y radio utilizaran la infraestructura existente.
