El LanammeUCR realizó una evaluación a la erosión costera que afecta la ruta nacional 23, entre Caldera y El Roble

12 SEPT 2023 Ciencia y Tecnología

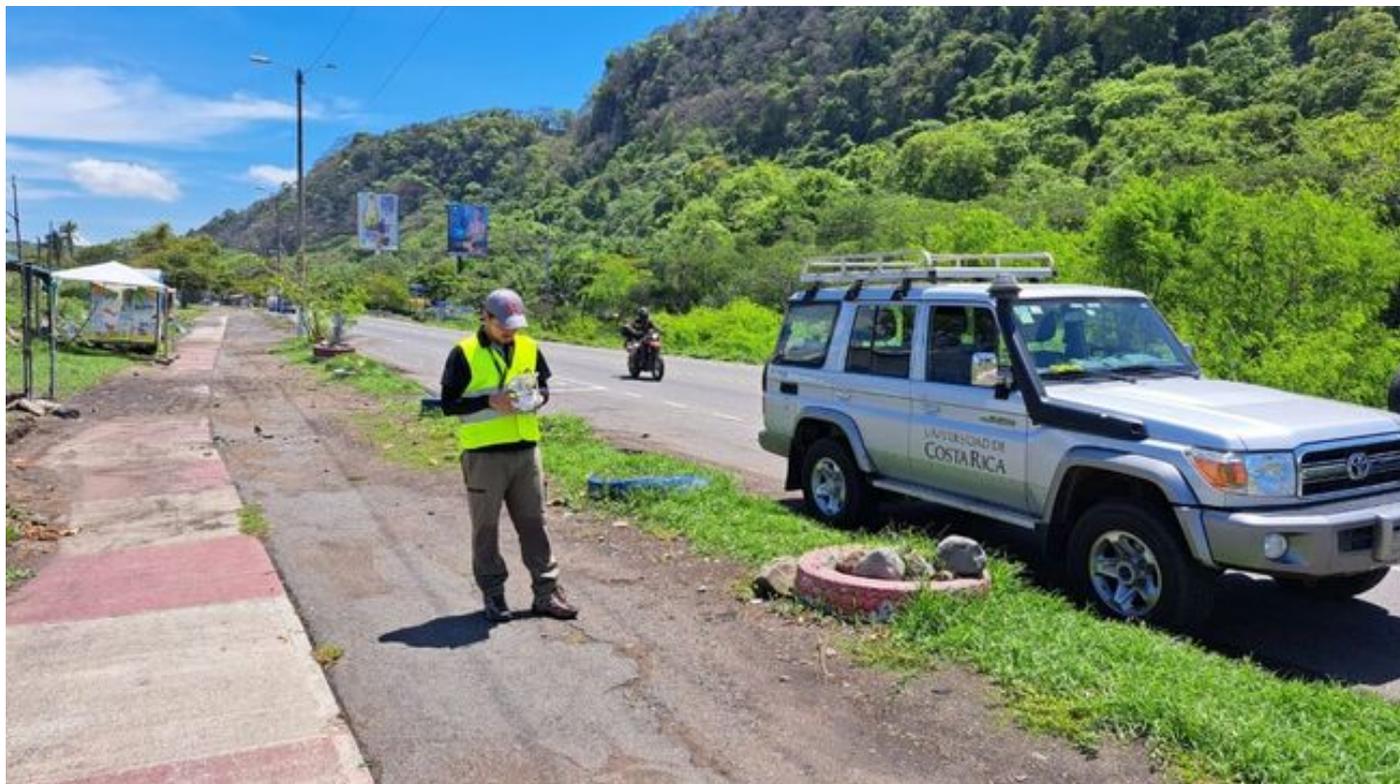
El tramo entre Caldera y El Roble, en la ruta 23, ha sido afectado por el oleaje, las mareas altas y las corrientes litorales. Foto cortesía LanammeUCR.

Dentro de los puntos identificados, perteneciente al parámetro con muy alta susceptibilidad, está el Pk 9+500 y 10+500, donde actualmente se están dando los problemas de erosión en el enrocado que protege esta vía y que se ha visto afectado durante este año por el fuerte oleaje.

1. La **sección del pavimento más vulnerable es de aproximadamente 200 metros**, cuya superficie de ruedo está compuesta de un pavimento flexible con una aparente capa de base granular, según se aprecia en los cortes existentes.
2. La **superficie del pavimento no presenta deterioros estructurales severos**. Se identifican ciertas deformaciones plásticas en puntos muy específicos asociados a una incipiente pérdida de material en las capas de base, producto de la erosión por efecto del agua superficial (lluvia u oleajes fuertes) y el paso de vehículos pesados.
3. Se identifica una **cantidad considerable de material granular fino suelto (arena) en la superficie de ruedo**, lo que podría significar un riesgo para los usuarios al disminuir la adherencia al pavimento del neumático.

En el ámbito específico de la infraestructura de seguridad vial, **es indispensable reforzar el señalamiento vial vertical**; para ello, se recomienda coordinar los esfuerzos con la Dirección General de Ingeniería de Tránsito (DGIT), con el fin de proponer las señales verticales más

adecuadas para este tipo de peligros, complementar con señales de reglamentación e indicar que la regulación aplica para ciertas condiciones, en este caso, ante las fuertes lluvias y alto oleaje. Lo anterior parte de la **necesidad de controlar el tránsito vehicular en los momentos críticos de oleaje.**

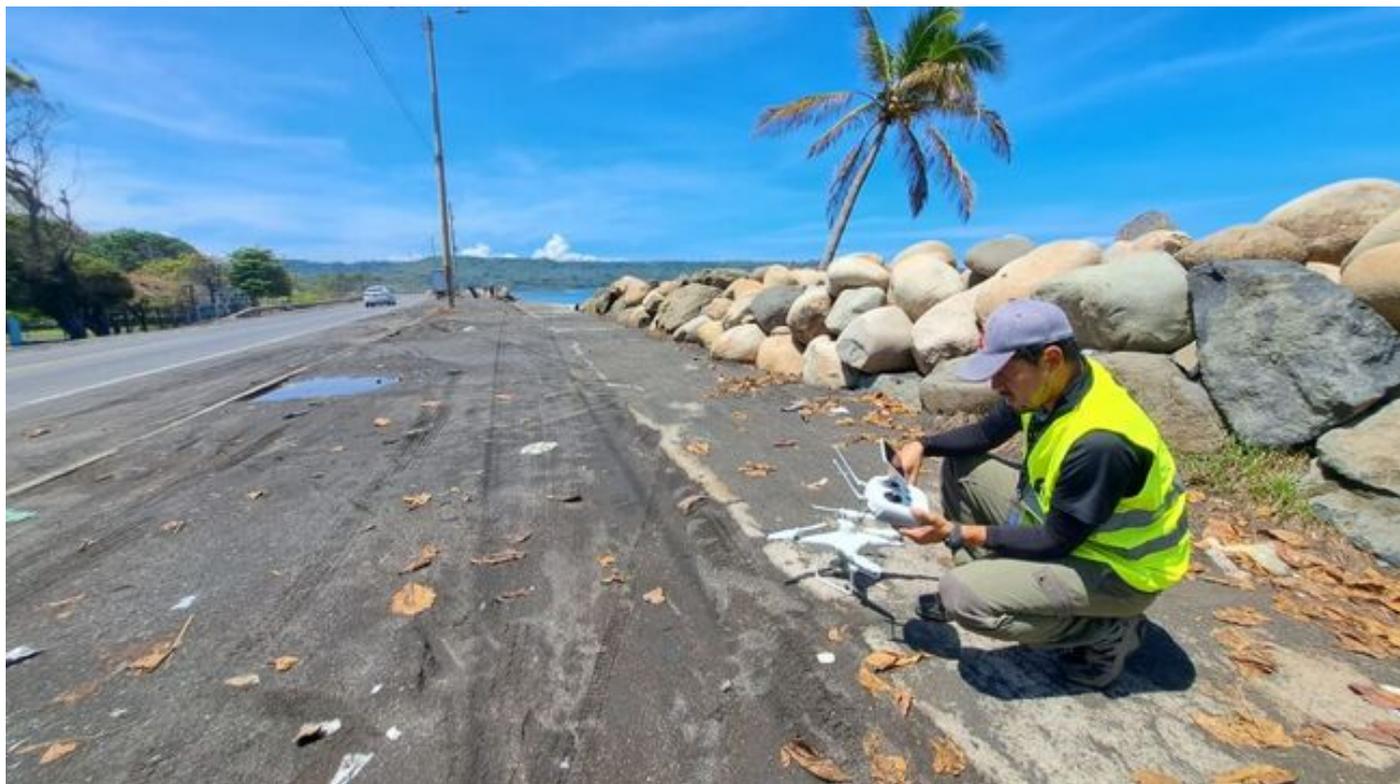
Este informe también incluye una valoración técnica, realizada con observaciones y estudio del entorno. Foto cortesía LanammeUCR.

Las obras de reconstrucción del enrocado que se están dando en el sector de Caldera, sirven para volver a proteger momentáneamente la ruta del oleaje, en contra de las mareas altas que se puedan dar en las condiciones actuales.

Sin embargo, **es necesaria una intervención que haga disminuir la exposición de la ruta, ya que ese sector sigue presentando una susceptibilidad muy alta a la erosión costera y se ha reconstruido la vulnerabilidad.**

Se recomienda implementar las soluciones indicadas por el Laboratorio de Ingeniería Marítima y Fluidal (LIMF) en 2013, que consiste en construir dos espigones extremos en la playa y encerrar el sector que presenta mayores problemas con dos espigones más, que lleguen hasta la batimétrica de 5 metros.
