# Equipo técnico especializado de la UCR analiza soluciones integrales para mejorar y preservar la quebrada Los Negritos

El equipo interdisciplinario está compuesto por profesionales en Geología, Ingeniería Civil, Ingeniería Mecánica, Arquitectura, Ingeniería en Biosistemas, Gestión del Riesgo y Geografía

9 JUL 2024 Gestión UCR

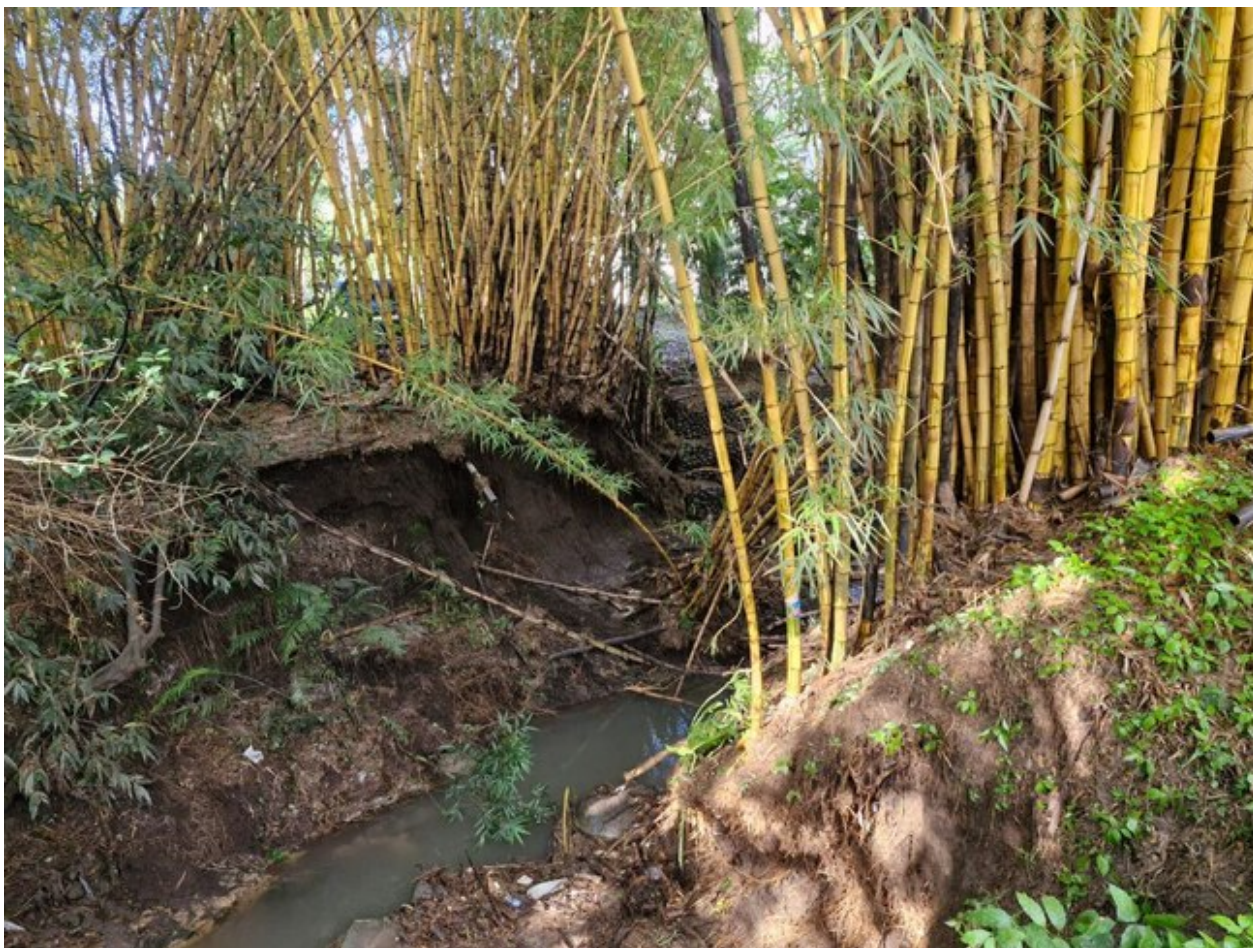
En la Quebrada los Negritos se generan caudales importantes en periodos de tiempo breves (tc estimado de 18,5 minutos). En circunstancias normales (sin remanso) hay velocidades de flujo muy altas dentro del campus. Fuente: Ing. Roberto Villalobos-Herrera, PhD, Escuela de Ingeniería Civil, UCR. Foto cortesía de: Oficina de Servicios Generales (OSG).

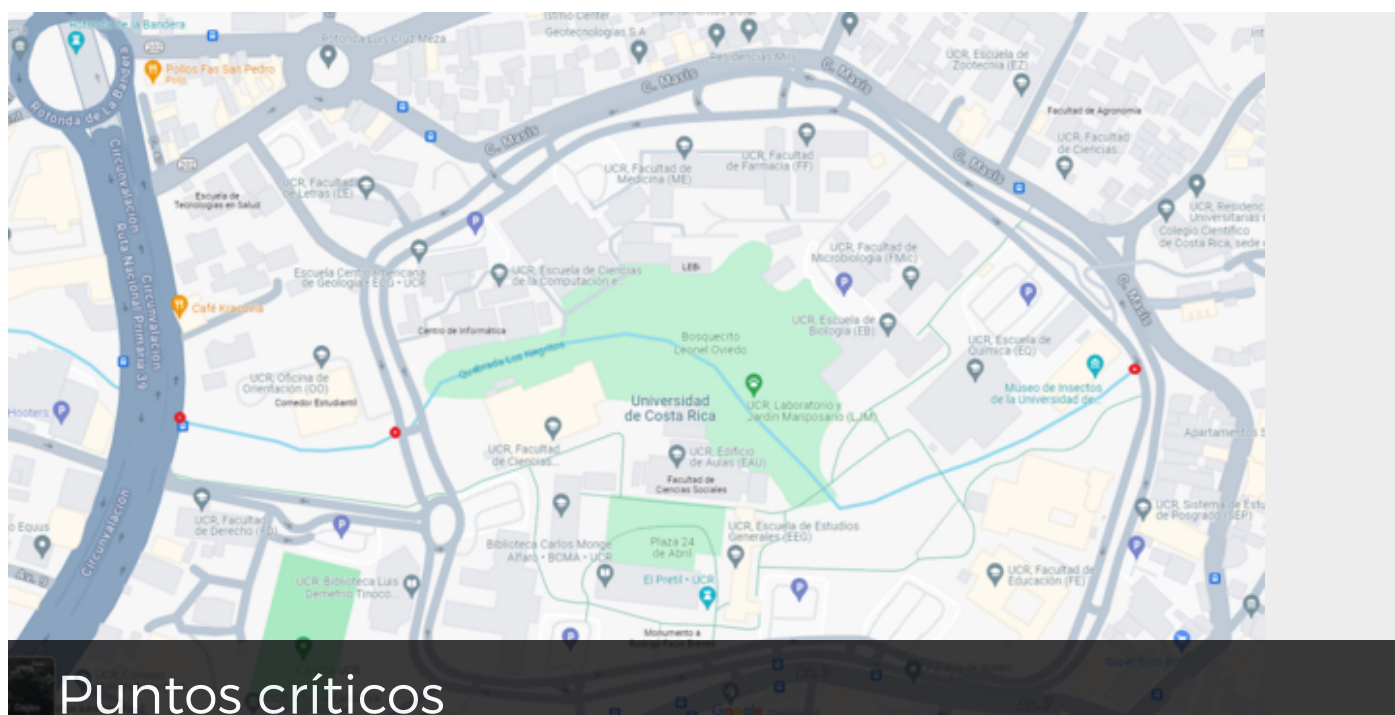
La situación de la Quebrada Los Negritos afecta diferentes puntos de la Universidad de Costa Rica, ya que ésta atraviesa el campus ingresando desde Monterrey por la Ciudad de la Investigación, pasando por la Escuela de Artes Musicales hasta salir por la Facultad de Derecho donde se enrumba hacia Barrio Dent.

(Imagen ilustrativa tomada de Google Maps, los puntos rojos indican los puntos críticos descritos).

**1. El primer sector afectado es el de la Escuela de Artes Musicales** donde los efectos provocados debido a las precipitaciones del 26 y 27 de junio de 2023 ameritaron la declaración de emergencia institucional en la Universidad de Costa Rica, mediante la Resolución VRA-30-2023.

Sin embargo, con el paso de las ondas tropicales #10 y #11 de 2024 este sector colapsó debido al socavamiento del muro de contención, lo que provocó el hundimiento de la acera peatonal y la caída de la malla perimetral. Como medida temporal de reducción de riesgo de caída para las personas que transitan por la zona, la Oficina de Servicios Generales colocó una malla metálica.

**2. El segundo sector afectado se ubica a un costado del comedor estudiantil** donde el socavamiento de las márgenes de la quebrada ponía en riesgo los cimientos de la estructura que sostiene la tubería de fibra óptica y de agua potable que abastece a la Sede Rodrigo Facio.

**3. El tercer sector se ubica diagonal a la entrada de la Facultad de Derecho** donde se han concentrado las inundaciones de las últimas semanas .
