Proyecto: LM-PIE-UP-P20-2017

## MONITOREO DE LA CONDICIÓN DE 14 PUENTES UBICADOS EN EL TRAMO LA SABANA - SAN RAMÓN RUTA NACIONAL No. 1

Preparado por:  
**Unidad de Puentes  
LanammeUCR**

San José, Costa Rica  
Noviembre, 2017

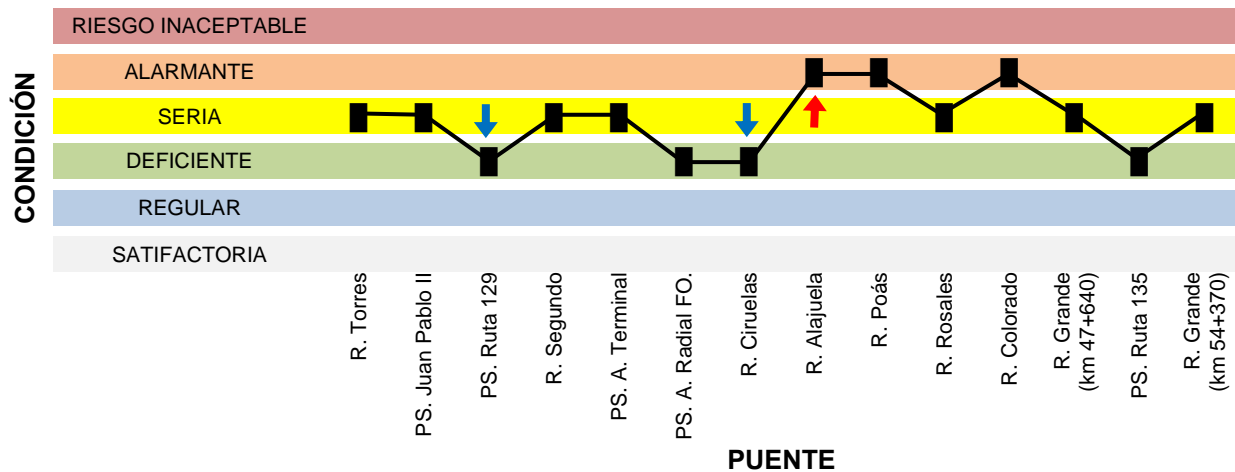
**F2.** Resumen de condición actual de los 14 puentes visitados en la ruta nacional primaria No. 1 (fechas azules hacia abajo indican una mejoría de la condición global y las flechas rojas hacia arriba indican que el o los deterioros observados fueron lo suficientemente significativos como para afectar negativamente la condición global del puente respecto a las evaluación anterior)
