INFORME: INF-PITRA-014-12

**INFORME DE GIRA DE RECONOCIMIENTO A  
RUTA 1856 - JUAN RAFAEL MORA PORRAS  
TROCHA FRONTERIZA**

Programa de Infraestructura del Transporte

San José, Costa Rica  
Mayo, 2012

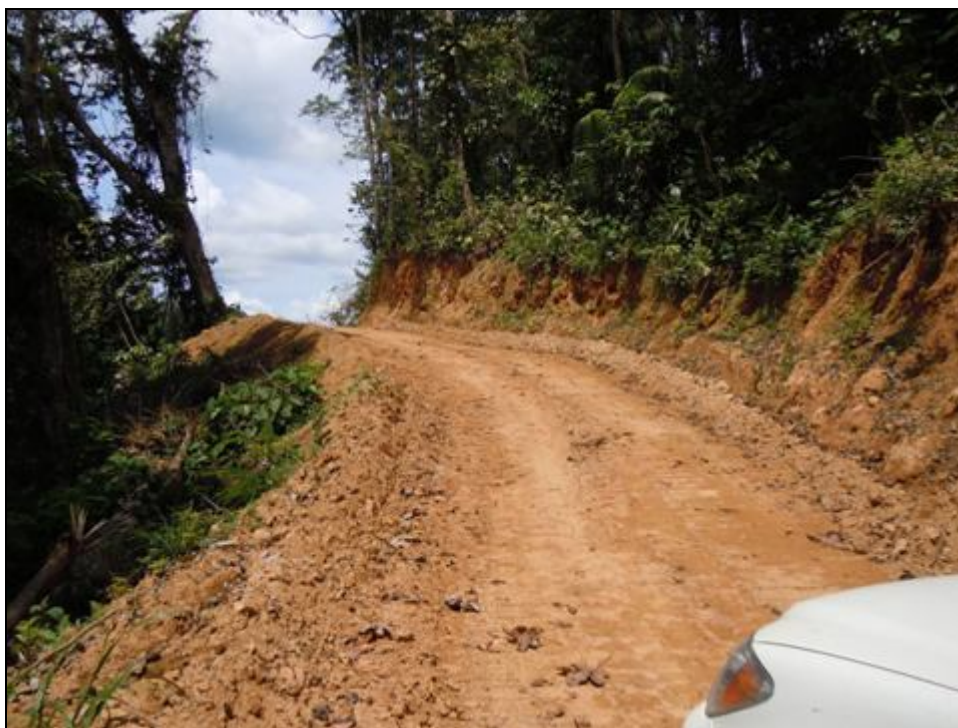
**Figura 30.** Camino alternativo a la trocha, tramo 6.  
Fuente: LanammeUCR, Mayo 2012.

La Figura 30 muestra un camino alternativo a la trocha donde se encuentran las obras de construcción principales, por donde actualmente no hay paso habilitado. Este camino se encuentra en una zona con topografía muy quebrada.

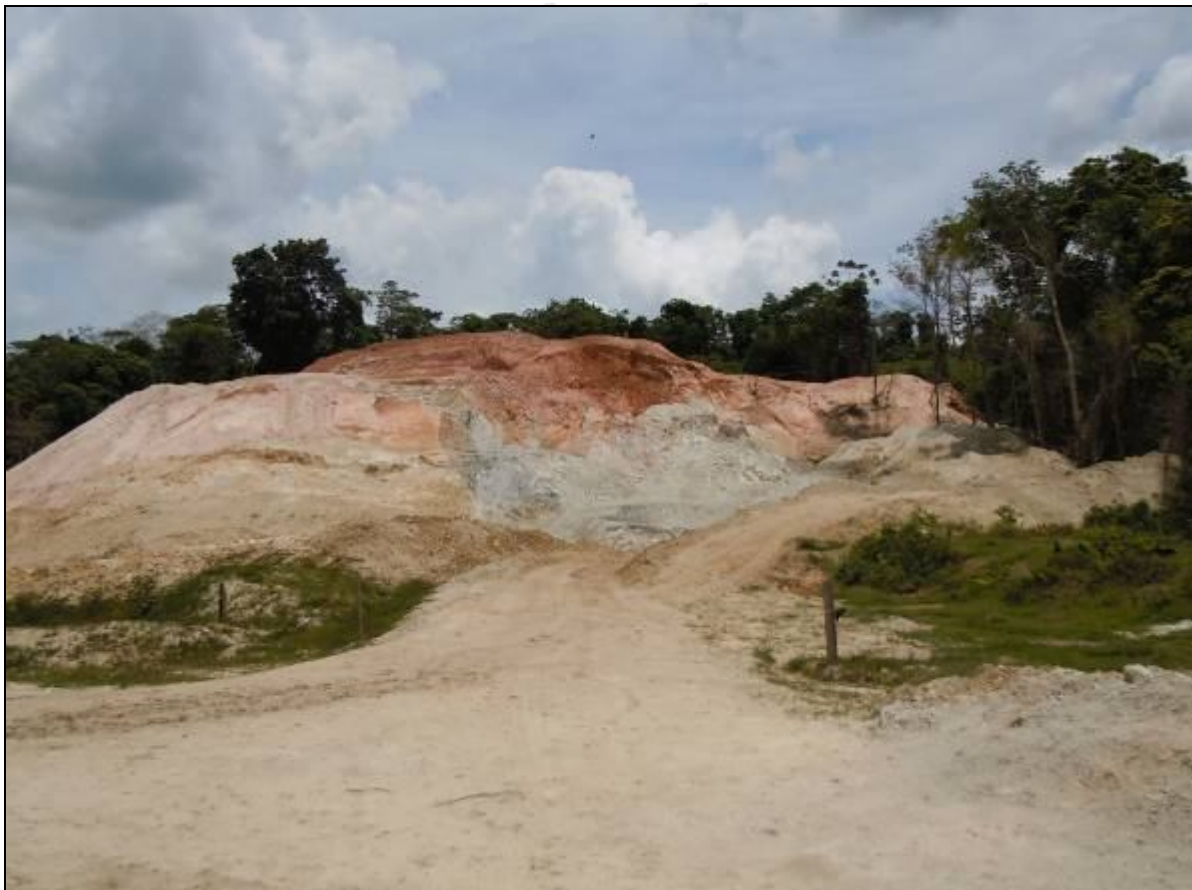
**Figura 35.** Punto de extracción de materiales para superficie de ruedo.  
Fuente: LanammeUCR, Mayo 2012.

El origen de los materiales utilizados para la superficie de ruedo es variable, en algunos puntos se observa material proveniente de alguna extracción en cauce; sin embargo, también se logran identificar materiales con origen en extracciones de tipo tajo. Por ejemplo, en este tramo se encuentra una cantera de explotación que en apariencia no ha seguido un proceso de extracción por etapas (típico y mandatorio en este tipo de sitios); facilitando los procesos de erosión y sedimentación de los cuerpos de agua cercanos (ver figura 35).

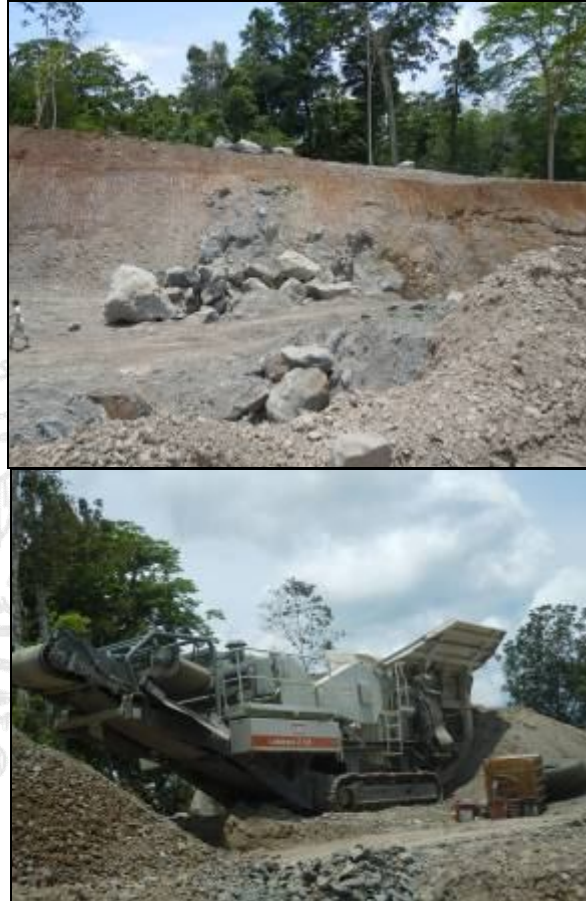
**Figura 37.** Tajo ubicado cerca de Tiricias, tramo 8  
Fuente: LanammeUCR, Mayo 2012.

El recorrido del tramo 8 inició desde un sitio de extracción de materiales o tajo. Como se observa en la Figura 37, se ha explotado la zona más alta de un macizo rocoso ubicado dentro del corredor de la Ruta 1856. Los materiales obtenidos de esta cantera son procesados por medio de un quebrador para obtener los agregados que se colocan en la

plataforma y superficie de ruedo del camino, esta es una buena práctica ya que evita el sobre acarreo y colocación de agregados de mala calidad y con sobre tamaño.

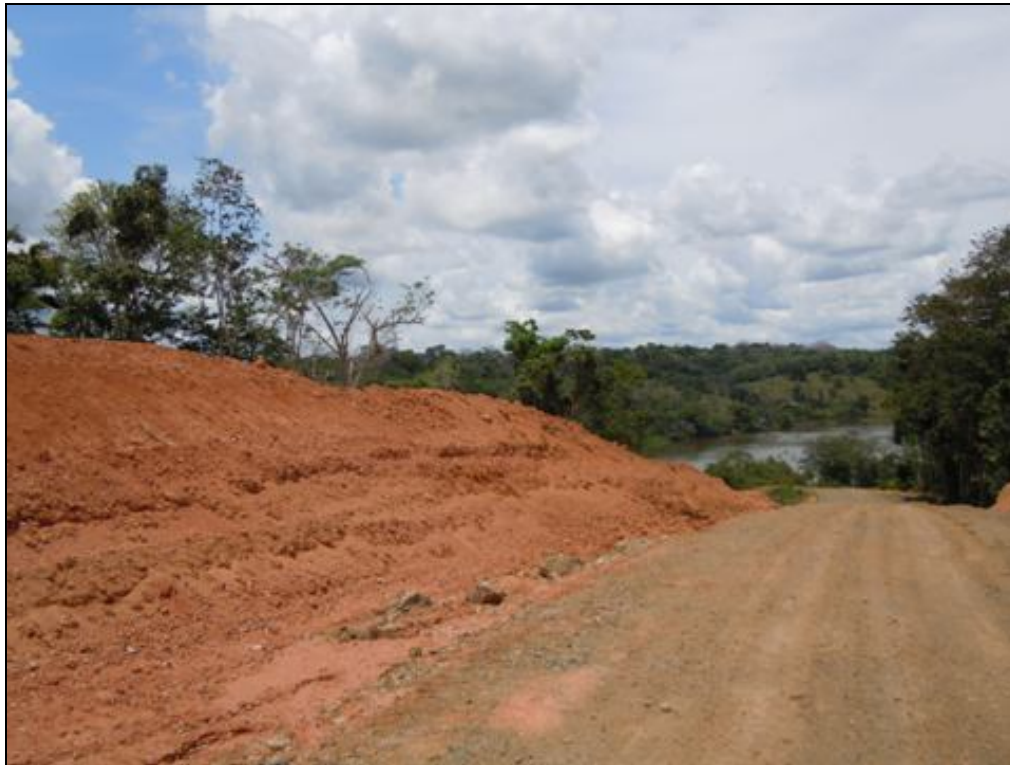
**Figura 39.** Depósito de material excavado, tramo 8  
Fuente: LanammeUCR, Mayo 2012.

Durante el recorrido realizado a la Ruta 1856 se observó que la mayoría del suelo producto del corte se ha dispuesto en las zonas de relleno, lo cual es una práctica deseable ya que elimina la necesidad de construir escombreras. Sin embargo, en el tramo 8 se observó un depósito de material excavado en una ladera montañosa, el cual podría presentar problemas de estabilidad y aporte de sedimentos a los cuerpos de agua cercanos durante la época lluviosa, como se puede apreciar en la Figura 39.

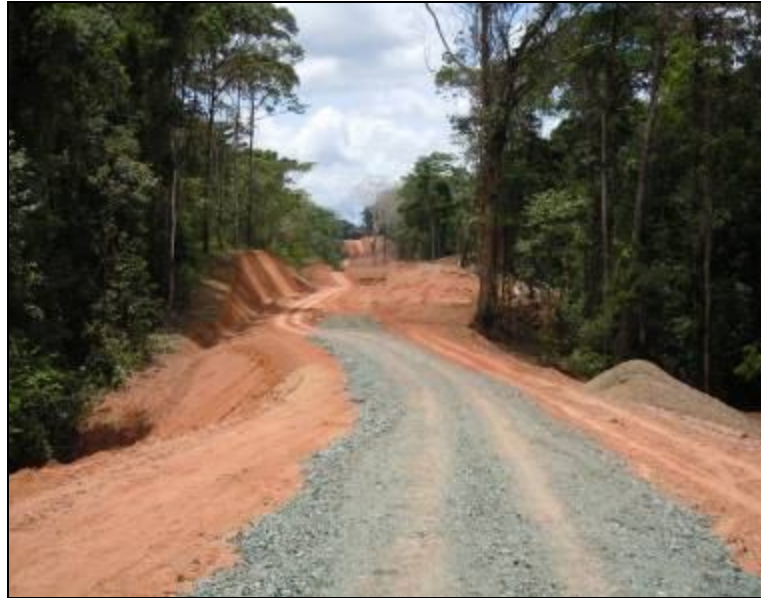
**Figura 41.** Inicio de zona con material granular, tramo 8  
Fuente: LanammeUCR, Mayo 2012.

El material granular que se encuentra colocado en la sección final del tramo 8, posiblemente proviene del tajo mencionado anteriormente y en apariencia presenta buenas características para ser utilizado como agregado de superficie de rueda debido a su forma angulosa, ausencia de sobre tamaño, buena compactación y conformación. La Figura 41 muestra el punto hasta donde se ha colocado material granular de superficie de rueda en este tramo.

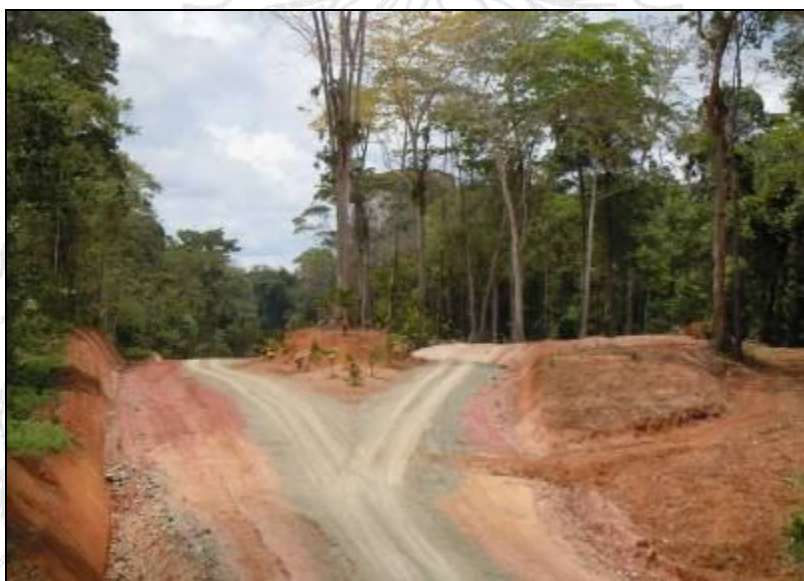
**Figura 43.** Sección del camino donde se rodean árboles existentes, tramo 8  
Fuente: LanammeUCR, Mayo 2012.

Adicionalmente, existen zonas donde se ha intervenido secciones de más de 50 metros como derecho de vía, lo cual nos parece ha aumentado la extensión de los trabajos de movimientos de tierra y también de colocación de los agregados para la superficie de ruedo. Por ejemplo en la Figura 43 puede observarse una sección del tramo 8 donde la superficie se divide en dos carriles para esquivar un árbol existente; todo en demérito de una mejor opción como la de desviar por completo el trazado del camino hacia un solo lado y con ello reducir la zona de bosque intervenida así como los trabajos de movimiento de tierras y materiales a colocar.
