# Laboratorio Nacional de Materiales y Modelos Estructurales (LanammeUCR)

Informe: EIC-LANAMME-INF-009-2021

Evaluación de las actividades desarrolladas en el proyecto TOPICS: ampliación y rehabilitación del tramo Río Virilla – Cruce de San Miguel de Santo Domingo de Heredia en la Ruta Nacional 32.

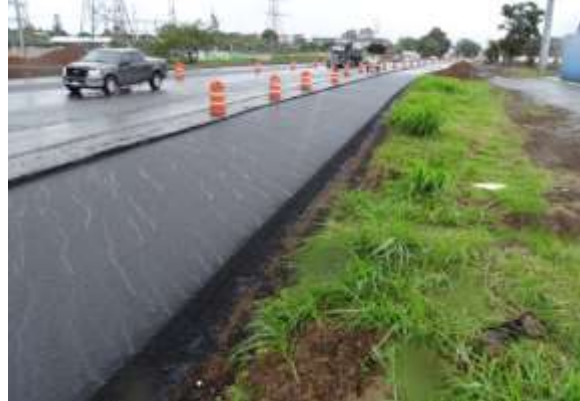
Figura 18. Tramo estabilizado y con capa asfáltica. 300m Oeste del cruce con Ruta 117. Fechas: 19 enero de 2021. Ampliación externa sur de la vía. Fuente: LanammeUCR.

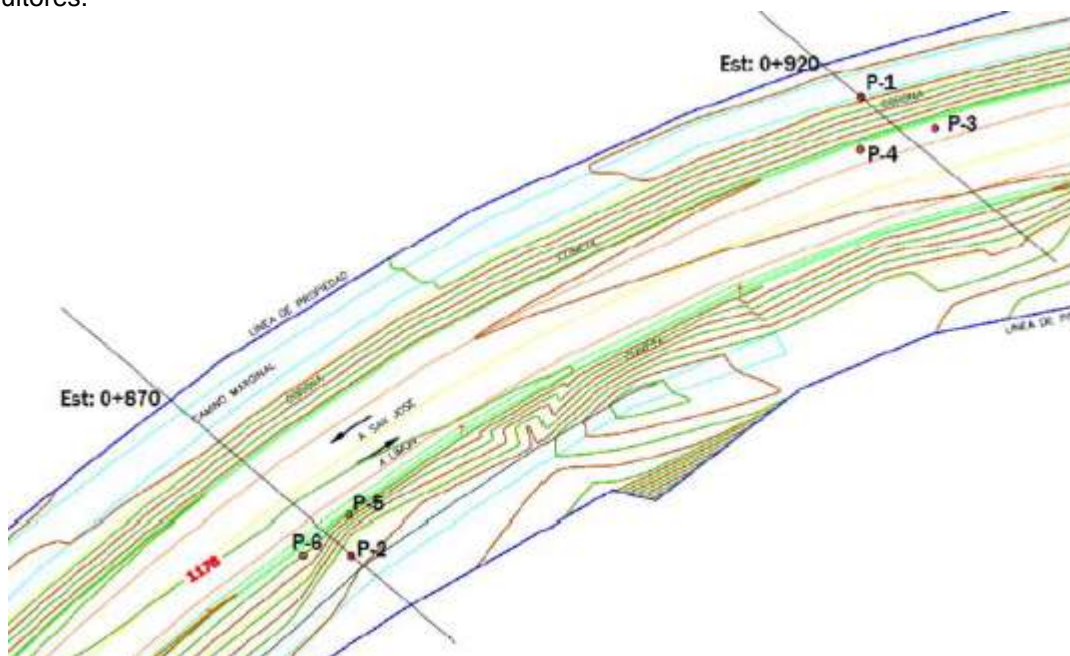
Figura 22. Ubicación de las perforaciones realizadas para el estudio de suelos. Fuente: Bel Ingenieros Consultores.

En cuanto al estudio de suelos realizado (Oficio Lab GEO 001) se encontró que en total se realizaron seis ensayos de penetración estándar (SPT), 3 en la estación 0+870 y 3 en la estación 0+920, a distintas alturas (ver Figura 22).

De tal manera se observa que, en la estación 0+870 las perforaciones P-2, P-5 y P-6 se realizaron en el talud a mano derecha en el sentido San José – Limón. La perforación P-2 se ubica en la corona del talud y las P-5 y P-6 en el pie. Para la estación 0+920, las perforaciones P-1, P-3 y P-4 se realizaron en el talud a mano izquierda en el mismo sentido, siendo P-1 la que se ubica en la corona del talud y, P-3 y P-4 al pie. Por su parte, tal y como se indica en los informes LM-PIG-10-2021 y LM-EIC-PIG-I-0013-2021, la configuración de la ubicación de las perforaciones (unas en la corona y otras al pie del talud) en la zona se considera adecuada, si se tratase de una investigación puntual de los taludes localizados en los estacionamientos 0+870 y 0+920. Sin embargo, tomando en consideración que se trata del diseño de muros de retención en ambas márgenes de la carretera y que se extienden desde la salida del puente Ricardo Saprissa hasta la salida al Barrio Socorro (aproximadamente 1 km), la investigación puede resultar insuficiente por la variabilidad en las características del suelo.

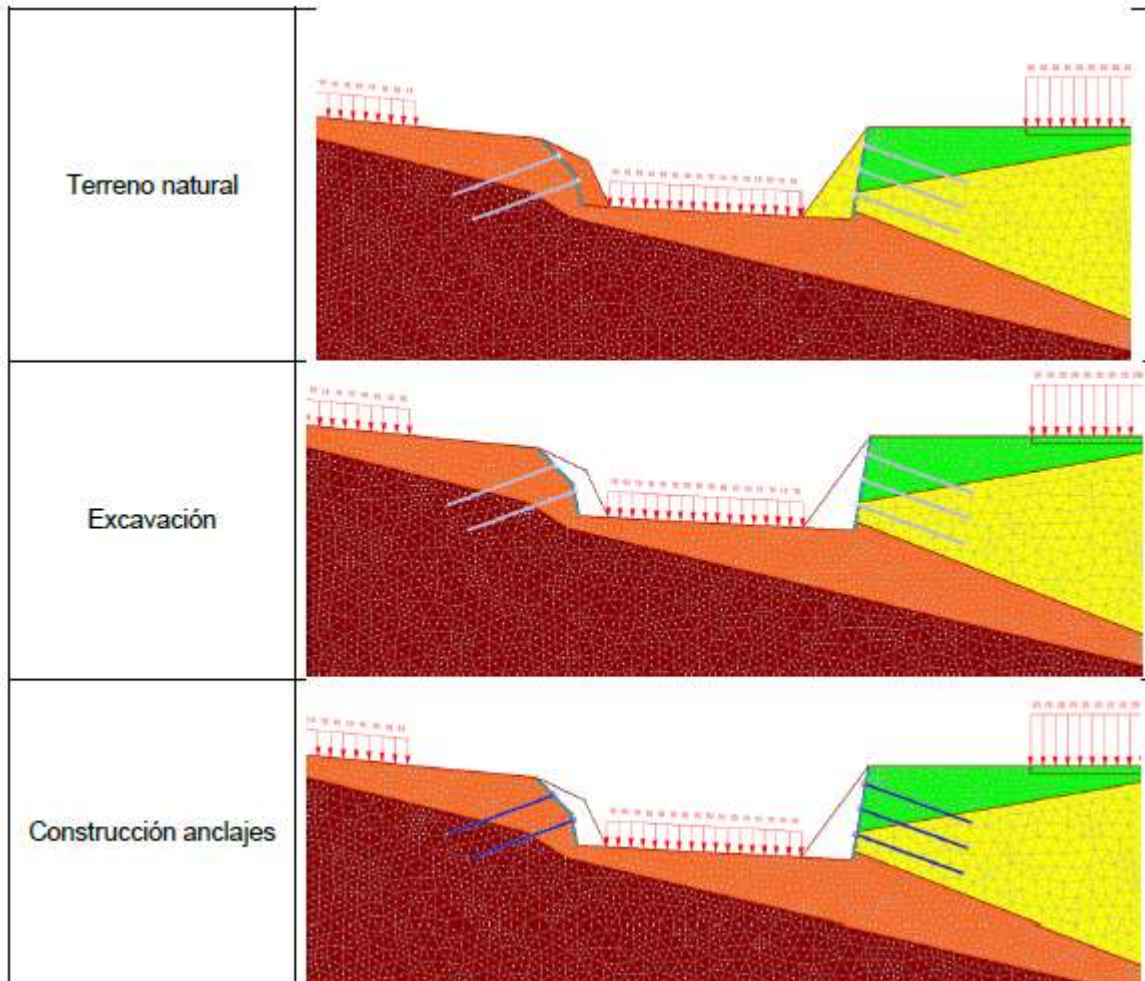
Figura 26. Etapas consideradas en los análisis de sobrecargas y deformaciones. Fuente: oficio g-06-2021

Las premisas abordadas en ambos análisis se consideran adecuadas. No obstante, se sugiere revisar las premisas de la geometría adoptada en los modelos realizados. Para esto, teniendo en consideración la Figura 26, obtenida del Cuadro 5 “Etapas consideradas en el análisis de asentamientos”, presentado en el oficio g-06-2021, se observa que entre la etapa de “Terreno natural” y la etapa de “Excavación”, a pesar de que existe una simulación del movimiento de tierra, es evidente que la corona del talud se mantiene exactamente igual entre ambas etapas, de forma tal que la separación entre la corona del talud y las casas se mantiene exactamente igual (8,0 m, como se indicó anteriormente).

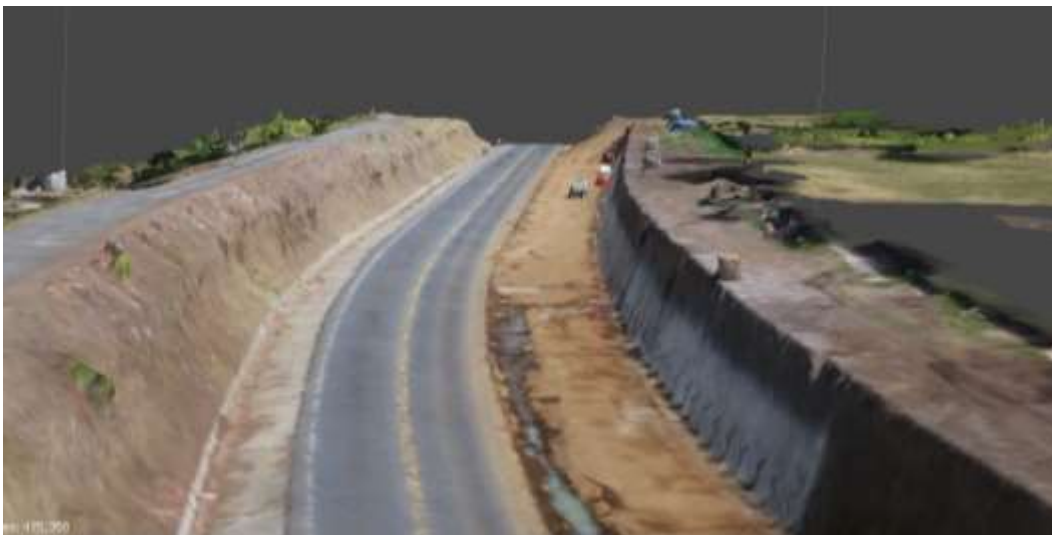
(b) Sección transversal de la zona evaluada. Fuente: Lanamme

Sin embargo, como se observa en la Figura 27 y como también puede ser constatado en las visitas en campo, en la etapa de “Excavación”, el volumen de tierra removido fue mucho mayor de lo que se consideró en las modelaciones del oficio g-06-2021, de forma tal que, la distancia entre las casas y la corona del talud se redujo drásticamente al final de la etapa de excavación, lo cual desde el punto de vista de los análisis, se podría reflejar en reducciones significativas de los valores de los factores de seguridad (FS), así como también en aumentos de las deformaciones.

Adicionalmente, vale mencionar, que se requiere solicitar aclaraciones del oficio g-06-2021, relacionadas con los parámetros o consideraciones utilizadas por el diseñador en las relaciones de esfuerzo-deformación de los materiales utilizados para determinar las deformaciones en los modelos. Esto es, indicar cuáles fueron los valores de los módulos elásticos adoptados (o parámetros equivalentes) y cómo fueron obtenidos estos valores a partir de los resultados de ensayos de laboratorio disponibles.

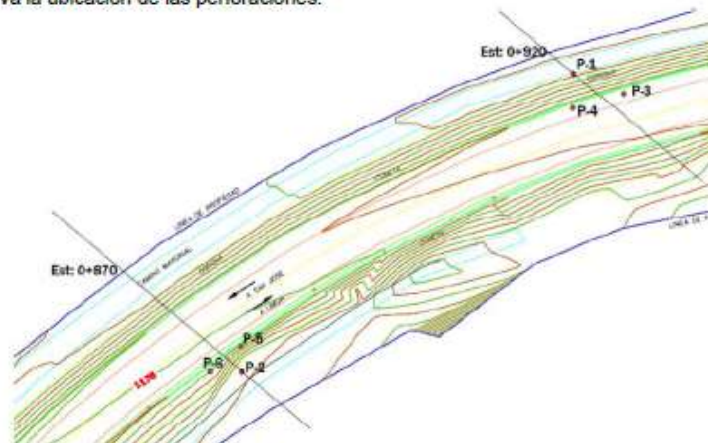
Figura 1. Ubicación de las perforaciones realizadas para el estudio de suelos

La configuración de la ubicación de las perforaciones (unas en la corona y otras al pie del talud) en la zona se considera adecuada, si se tratase de una investigación puntual de los taludes mencionados en el párrafo anterior. Sin embargo, tomando en consideración que se trata del diseño de muros de retención en ambas márgenes de la carretera y que se extienden desde la salida del puente Ricardo Saprissa hasta la salida al Barrio Socorro (aproximadamente 1 km), la investigación puede resultar insuficiente.

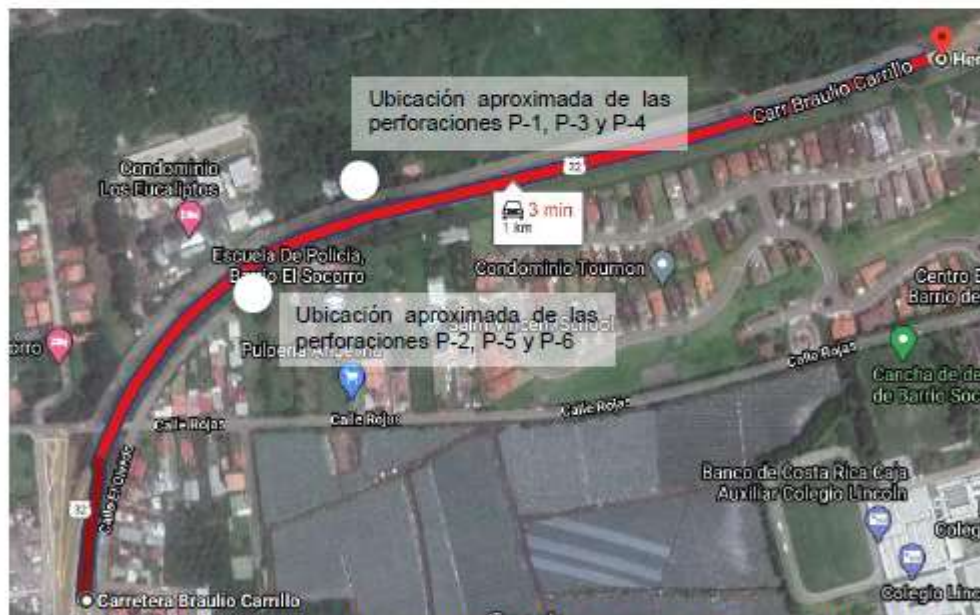
Figura 2. Extensión de los muros de retención Puente Ricardo Saprissa – Barrio Socorro

En la Figura 2, se muestra la línea roja que representa la extensión de los muros y los puntos blancos exponen la ubicación de las perforaciones. Como puede observarse, la distribución de estas perforaciones en una distanciada de 50 m, puede generar una información reducida respecto a la longitud real de los muros.

Vale la pena mencionar que a pesar de que la investigación geotécnica para este estudio de suelos se efectúa según los lineamientos del apartado 4.1.2 del Código Geotécnico de Taludes y Laderas de Costa Rica, se considera recomendable realizar una mayor cantidad de perforaciones en cada margen, con una mayor separación entre ellas, de tal forma que se obtenga más información de los materiales que conforman los taludes a lo largo de la extensión de los muros.

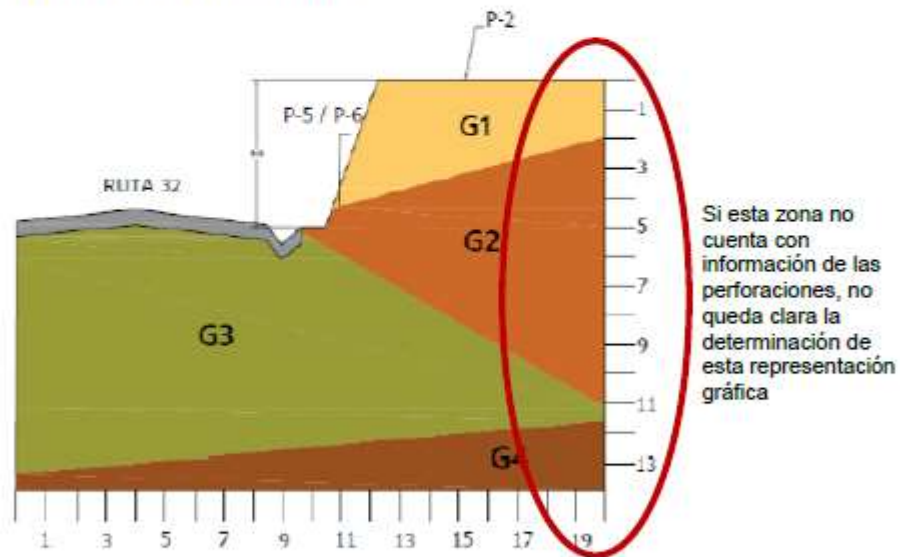
Figura 3. Perfil 2 establecido en el estudio de suelos

Con respecto al modelo geotécnico establecido para la zona, este se considera adecuado para la longitud investigada. Para extrapolar el uso de este modelo a lo largo del resto del proyecto, es importante considerar lo indicado en el párrafo anterior. Un aspecto que se desea señalar es respecto a la conformación final de las capas G2, G3 y G4 del perfil 2 presentado por la empresa Bel Ingenieros Consultores en su informe, ya que dada la información obtenida de las perforaciones P-2, P-5 y P-6 y su ubicación, no se logra visualizar la representación que se le está dando en el modelo. Dado que este modelo es la base para el establecimiento del modelo geotécnico mostrado por la empresa HSolis en el diseño de los muros de retención, se considera recomendable solicitar la aclaración correspondiente.

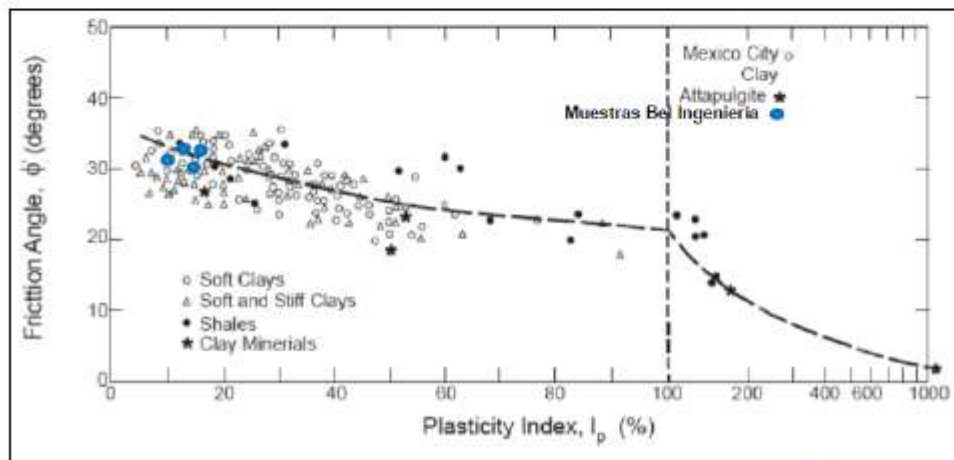
Figura 4. Correlación realizada para determinar el ángulo de fricción

Con respecto a la correlación que se realiza para determinar los valores de ángulo de fricción, se observa que se colocan los resultados de las cuatro muestras de Bel Ingenieros consultores en el gráfico de correlaciones de Terzaghi, Peck y Mesri, mencionado en párrafos anteriores, tal como se muestra en la Figura 4.

Con relación a esto, no se tiene claro cómo se ubican estos puntos azules de las muestras de Bel en la gráfica, pues en el informe LAB-GEO-001, específicamente en el apartado 4.3.2, solo se muestran resultados del índice de plasticidad de dos muestras la B y la C, y como se mencionó anteriormente, no es evidente la correlación entre las capas A, B, C y D, con las unidades geotécnicas establecidas para el modelo. Por lo tanto, parece que no existe la información necesaria para establecer la correlación de estas cuatro unidades geotécnicas para determinar el ángulo de fricción. Se recomienda solicitar la justificación al respecto.

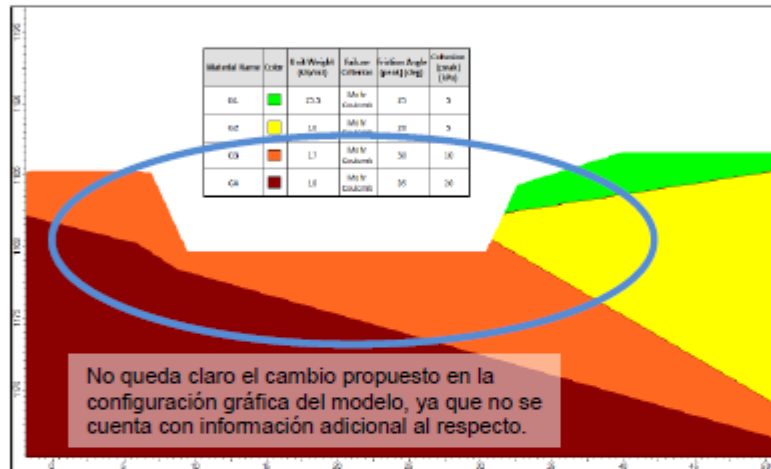
Figura 5. Modelo geotécnico establecido por la empresa HSolis Fuente: Informe e-16-2020, HSolis

Por último, a pesar de que el modelo geotécnico es muy similar al establecido en el informe LAB-GEO-001 de Bel Ingenieros Consultores, se observan que también se hicieron suposiciones de la distribución de los materiales. En la Figura 5 se muestra el modelo geotécnico utilizado por HSolis, con las observaciones correspondientes. Igualmente es importante solicitar esta aclaración.

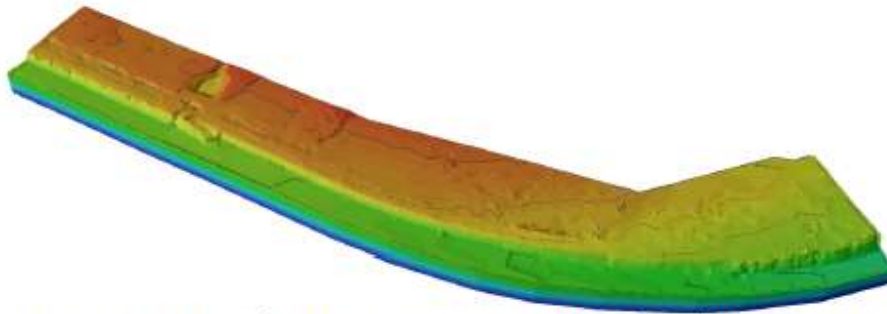
Figura 2. Modelo de elevación del talud derecho (sentido San José – Limón) utilizado en el software SLIDE3 de la zona de estudio

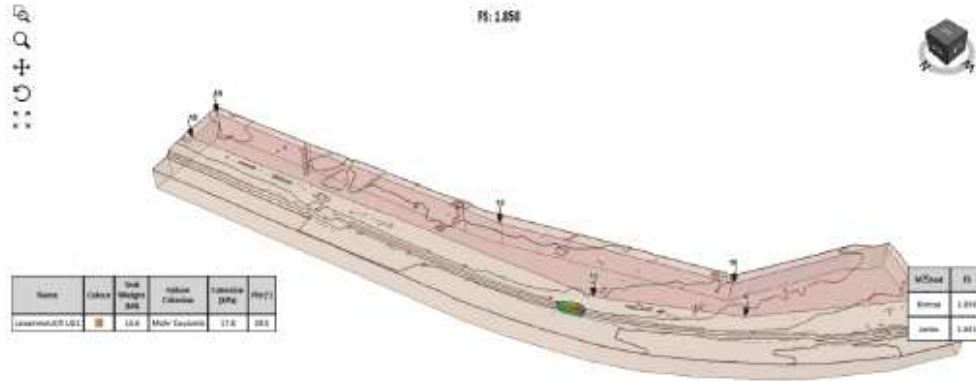
Figura 3. Factores de seguridad obtenidos con el software SLIDE3 de la zona de estudio para una condición estática.

Cuando se compara este valor de  $FS=1,8$  con las recomendaciones establecidas en el Código Geotécnico de Taludes y Laderas de Costa Rica (CGTLCR), donde se considera el riesgo de pérdidas humanas y el riesgo de daños económicos y ambientales, para lo cual en una condición media de riesgos es aceptable un valor de 1,4 (en condición estática) se puede decir que los resultados son favorables y que se cumple con los requisitos de estabilidad definidos por el CGTLCR.

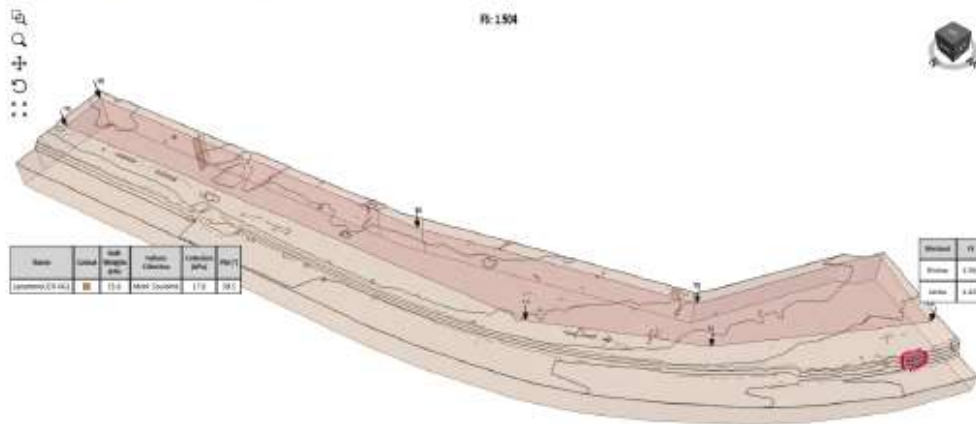
Por su parte, en la Figura 4, se presentan los resultados cuando se considera la condición de sismo, utilizando el coeficiente pseudoestático de 0,20g definido en el CGTLCR, se obtuvieron factores de seguridad mayores 1,4 valores que son superiores al valor aceptable  $FS=1,05$  del CGTLCR para las condiciones pseudoestáticas con una condición media de riesgos de pérdidas humanas y riesgo de daños económicos y ambientales.

Figura 4. Factores de seguridad obtenidos con el software SLIDE3 de la zona de estudio para una condición pseudoestática.

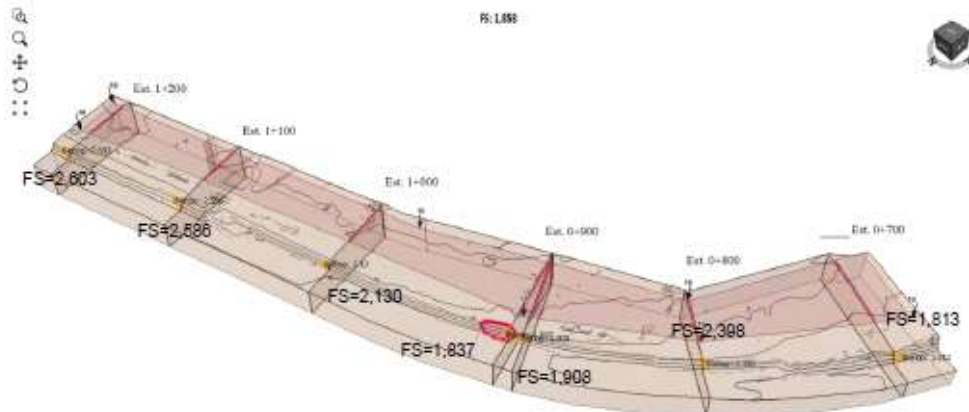
Fueron analizadas secciones transversales a cada 100 metros entre los estacionamientos 0+700 – 1+200. Como se observa en la Figura 5, nuevamente los factores de seguridad obtenidos cumplen con los requisitos de estabilidad definidos en el CGTLCR aunque no se hayan considerado actividades de estabilización de los taludes.

Figura 5. Secciones transversales analizadas con el software SLIDE3 de la zona de estudio para una condición estática.

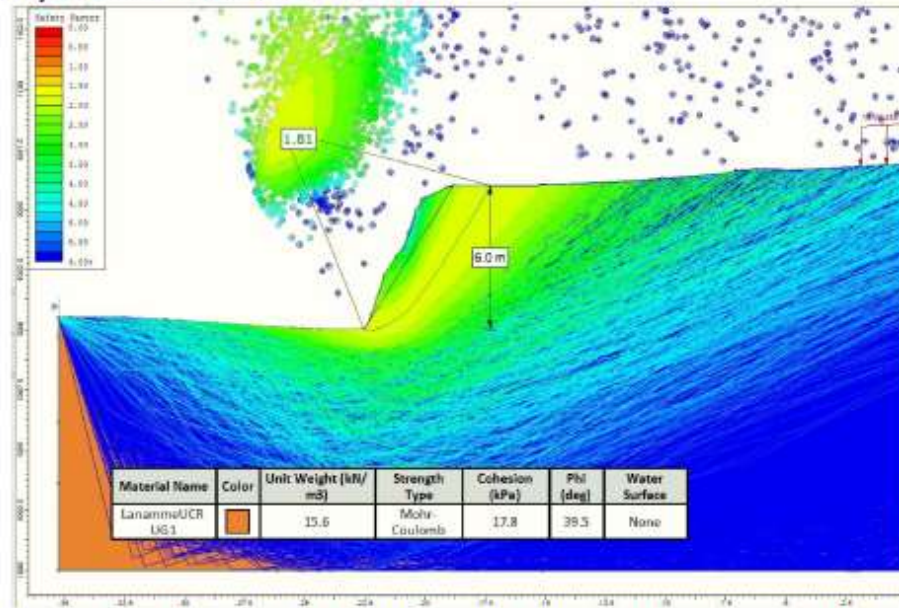
Figura 6. Sección transversal del talud derecho y factor de seguridad para el caso estático en la estación 0+700.

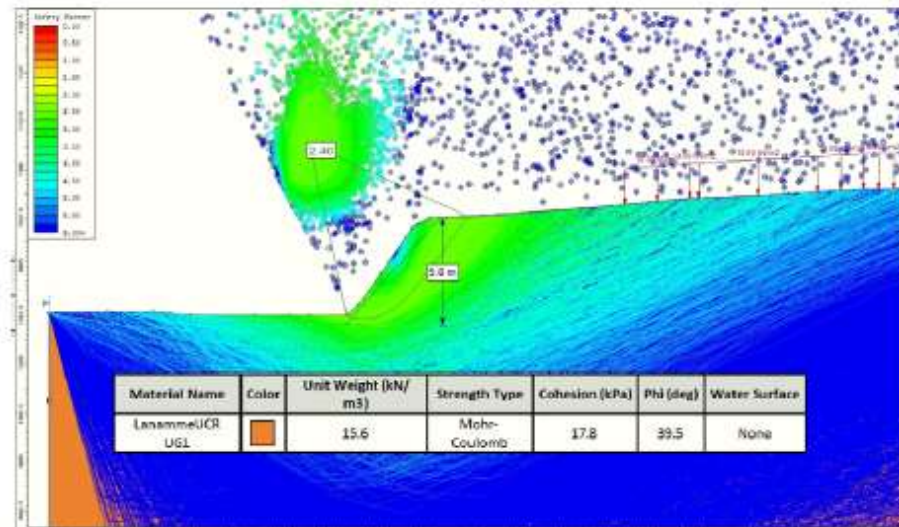
Figura 7. Sección transversal del talud derecho y factor de seguridad para el caso estático en la estación 0+800.

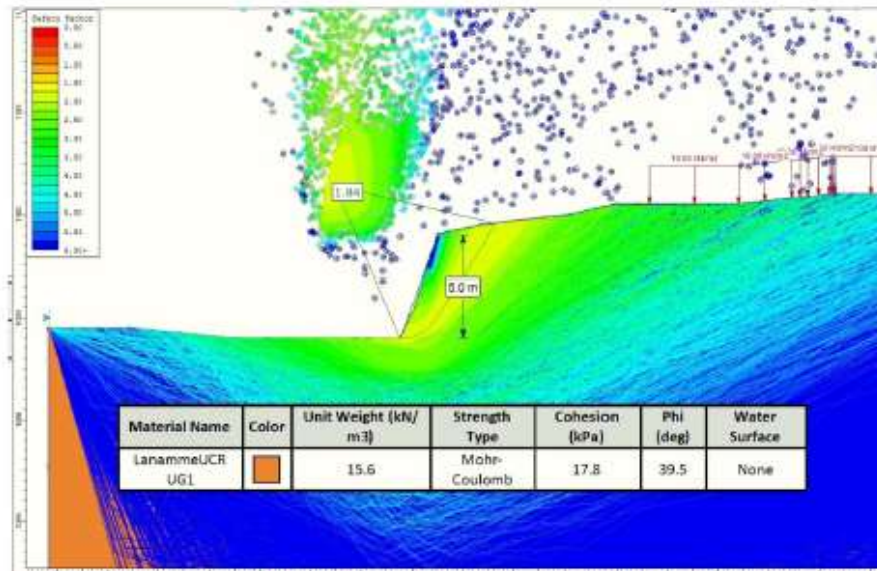
Figura 8. Sección transversal del talud derecho y factor de seguridad para el caso estático en la estación 0+900.

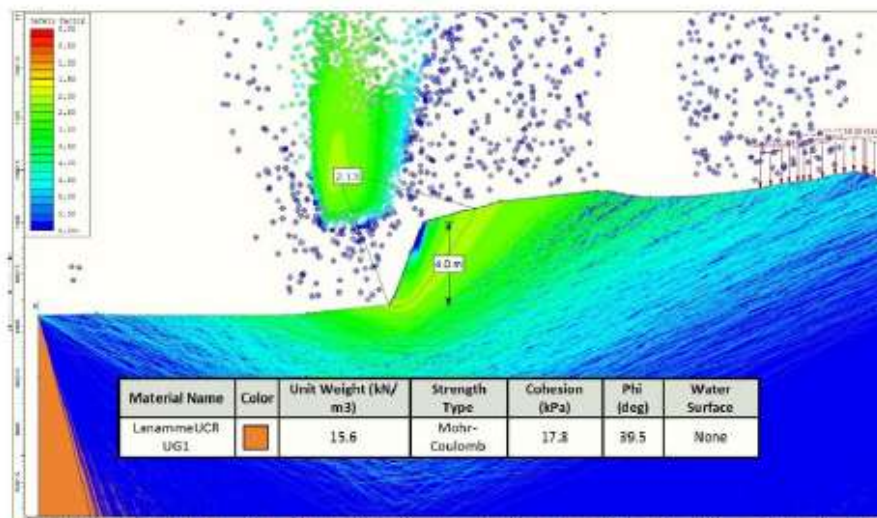
Figura 9. Sección transversal del talud derecho y factor de seguridad para el caso estático en la estación 1+000.

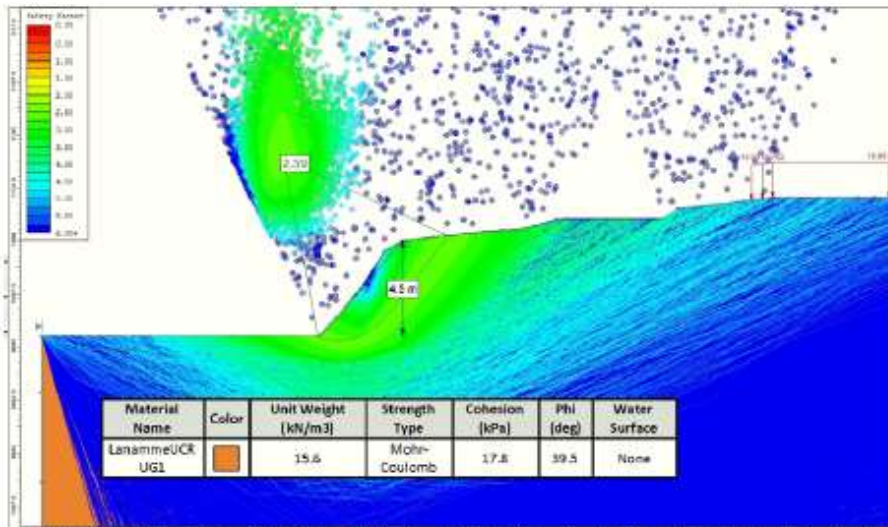
Figura 10. Sección transversal del talud derecho y factor de seguridad para el caso estático en la estación 1+100.

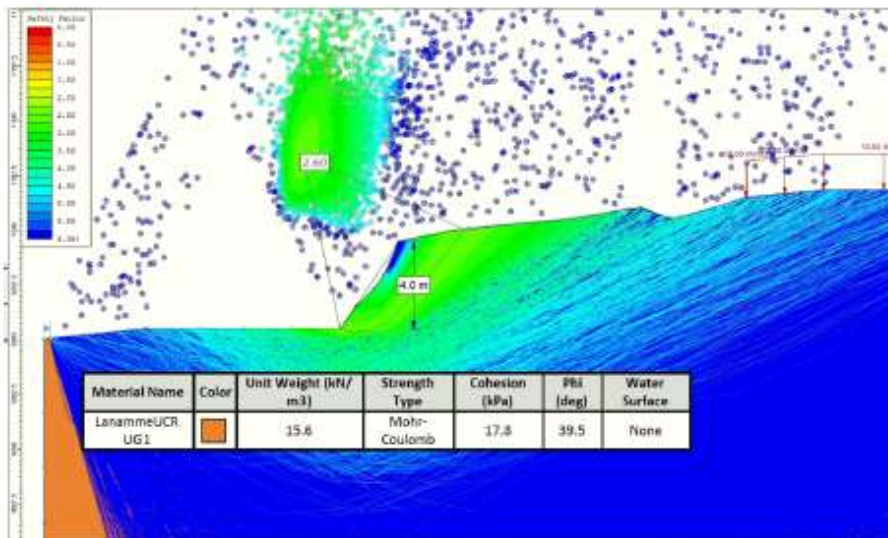
Figura 11. Sección transversal del talud derecho y factor de seguridad para el caso estático en la estación 1+200.

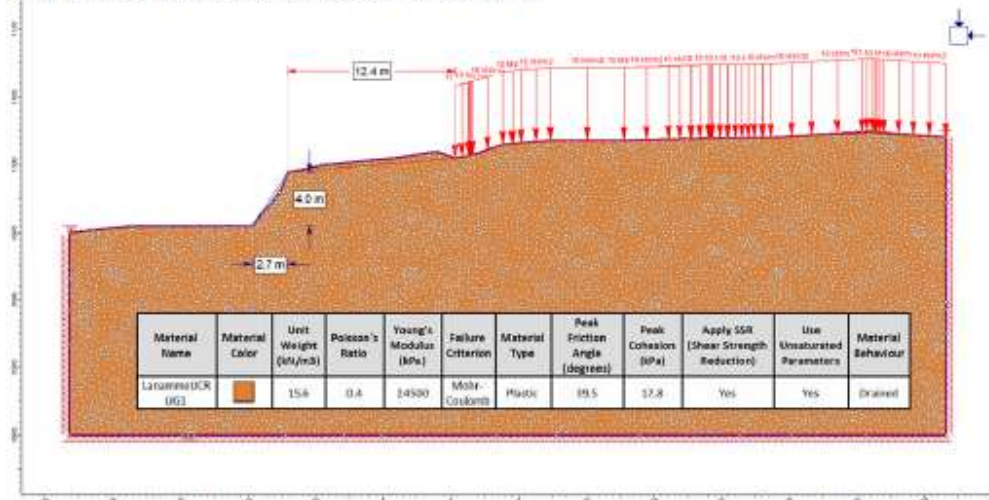
Figura 12. Sección transversal original del talud derecho y propiedades geotécnicas de la estación 1+200.

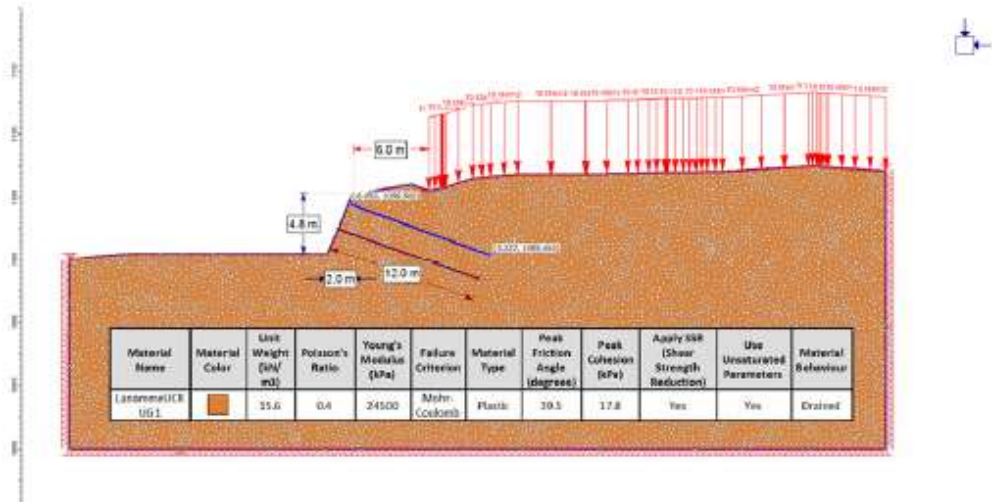
La Figura 13 muestra la sección transversal con la inclinación de 70° y los pernos pasivos del diseño propuesto por HSOLIS. Por su parte, la Figura 14 muestra la sección transversal con la inclinación de 45° y los pernos pasivos. Como se puede notar, con la inclinación de 45°, la presencia de las casas se encuentra más próximo de la corona del talud.

Figura 13. Sección transversal con inclinación de 70° y propiedades geotécnicas de la estación 1+200.

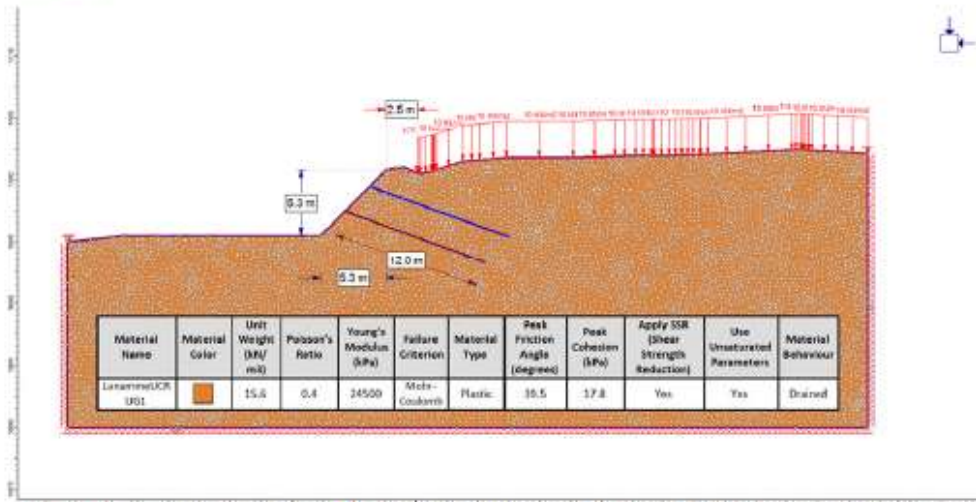
Figura 14. Sección transversal con inclinación de 45° y propiedades geotécnicas de la estación 1+200.

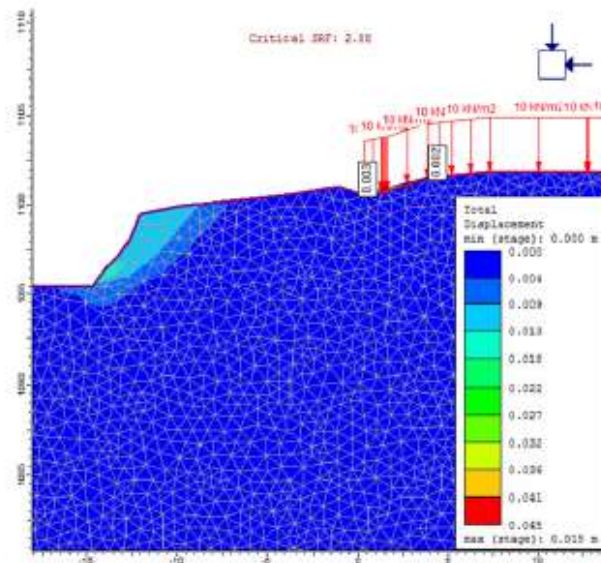
Para cada uno de los escenarios anteriores, mediante las simulaciones realizadas en el RS2 se determinaron las deformaciones horizontales, verticales y totales que podría presentarse en la estructuras o viviendas cercanas a la corona del talud (ver Figuras 15, 16 y 17). Estos valores deben ser revisados con estados límites de servicio, de tal forma que los valores resultantes no causen daños intolerables a la propia cimentación, a la superestructura y sus instalaciones, a los elementos no estructurales y acabados, a las construcciones vecinas, y a los servicios públicos.

Figura 15. Ejemplo de deformaciones totales para el estacionamiento 1+200.

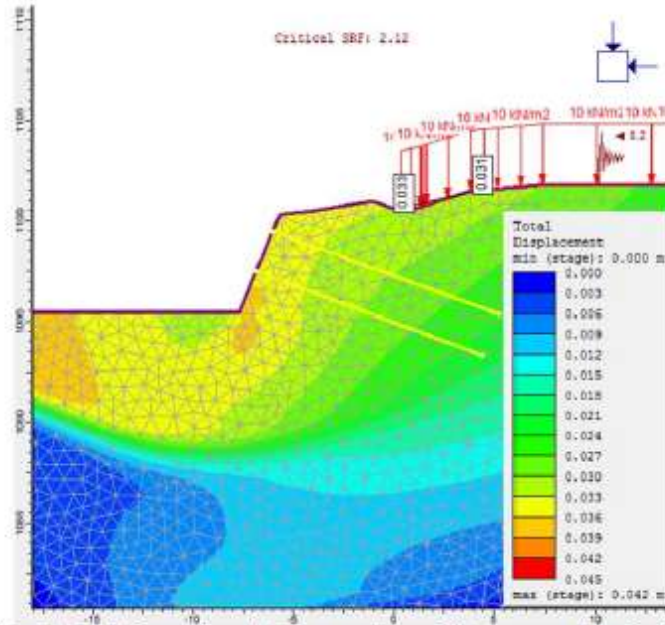
Figura 16. Ejemplo de deformaciones totales para la sección transversal con inclinación de 70° (Escenario 4).

Cuando se comparan estos valores con los mostrados en la [Tabla 4](#), en general no se esperan daños importantes en las estructuras cercanas a la corona del talud. A excepción del escenario 3, del talud con la inclinación de 70° el cual involucra la acción del sismo y, los escenarios 2 y 6 del talud con la inclinación de 45°, donde se podrían presentar fisuras en los repellos, ya que los valores superan los 0,0039 m recomendados por el CCCR.

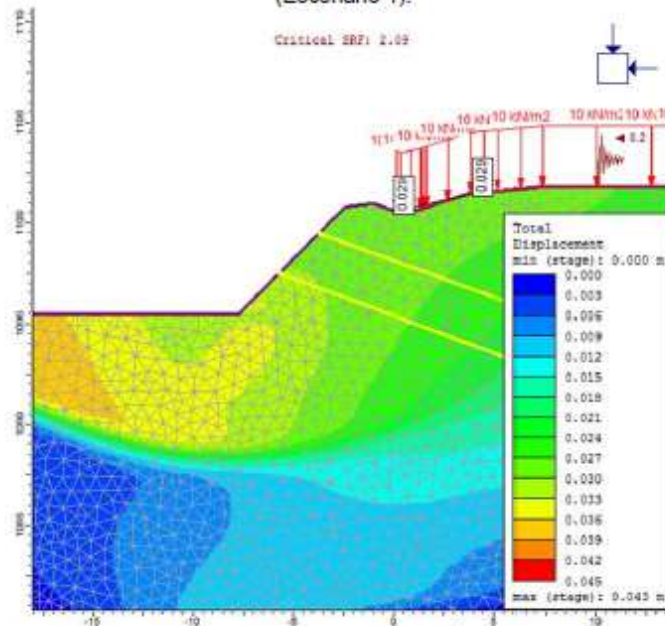
Figura 17. Ejemplo de deformaciones totales para la sección transversal con inclinación de 45° (Escenario 4).
