**INFORME DE ASESORIA**

EIC-Lanamme-INF-1224-2023

**EVALUACIÓN DE RUTA NACIONAL N°23  
EROSIÓN COSTERA**

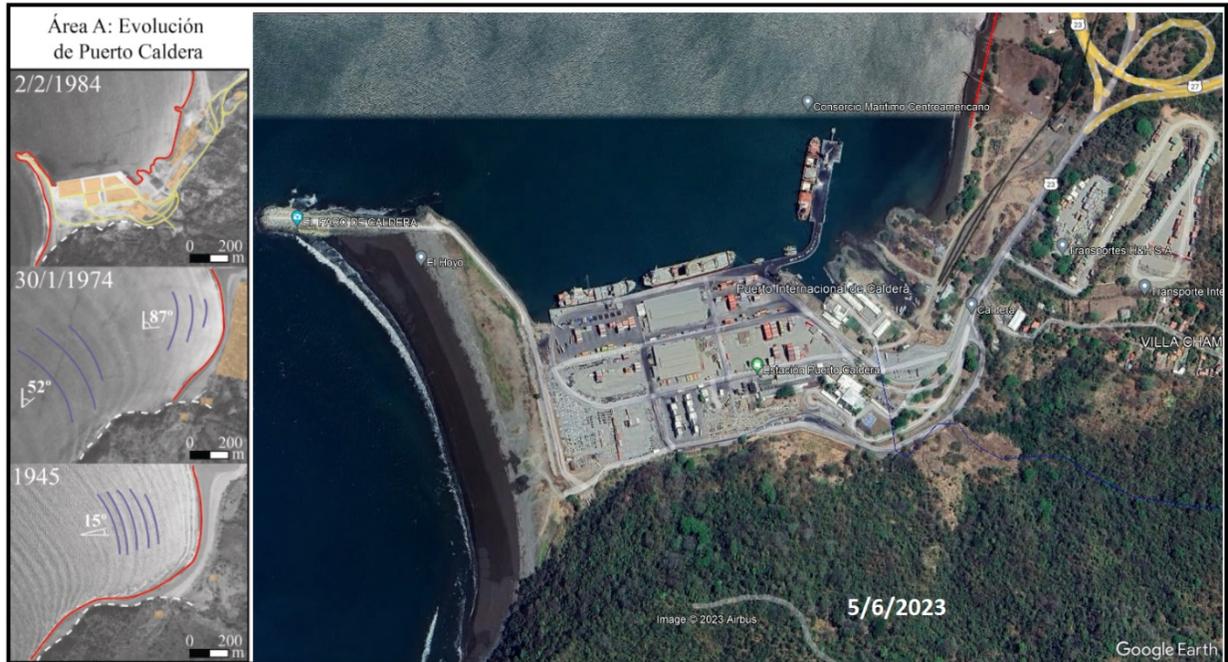
Para este sector se logró trabajar con fotografías aéreas del IGN desde el año 1945 y 1974 cuando aún no existía el puerto. En una fotografía aérea del año 1984 ya aparece el Puerto de Caldera con el rompeolas. En la *Figura 6* se observan estas fotografías junto con una imagen satelital de Google Earth actual con el Puerto y el rompeolas extendido hacia el sector oeste. Uno de los principales cambios que se observan es la generación de una playa en el sector oeste del puerto. Esta es una playa natural formada por la acumulación de sedimentos debido a la barrera física que representa el rompeolas, en el informe de LIMF 2013, se le llama Playa Nueva. Entre los años 2020 y 2021, el rompeolas ha sido alargado hacia el sector oeste como medida de protección de la infraestructura portuaria.

**Figura 6** Evolución geomorfológica del sector del Puerto de Caldera y su rompeolas

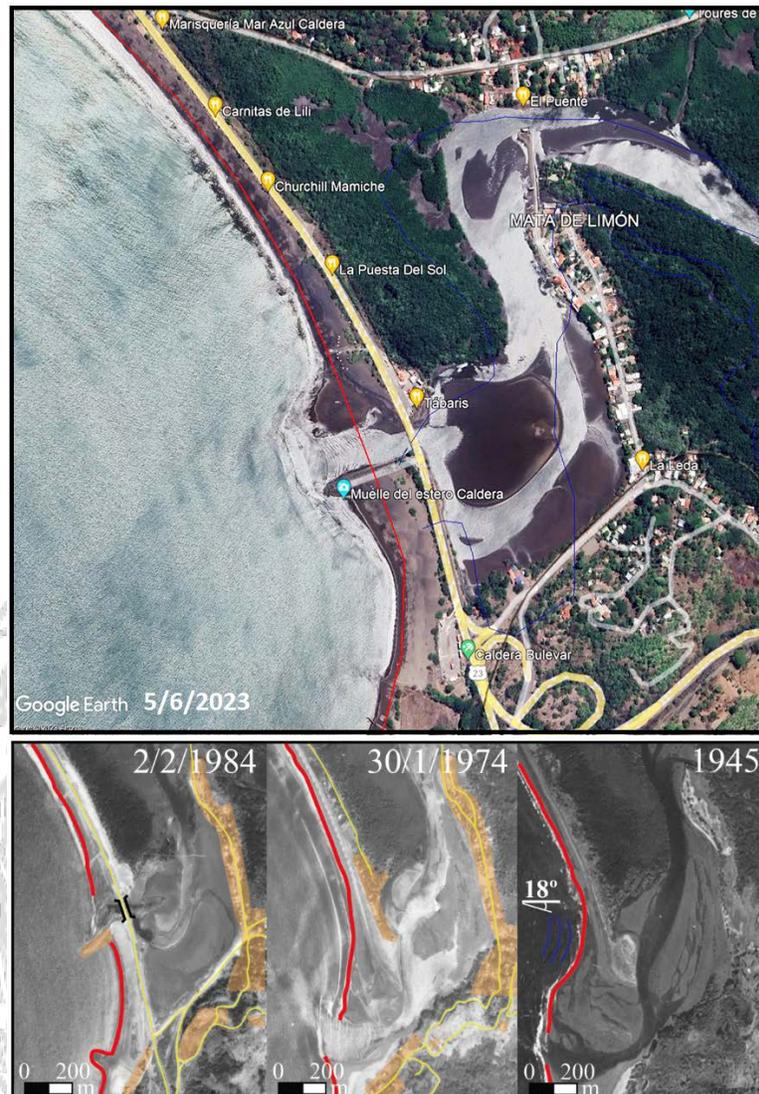
Para este sector se obtuvieron fotografías aéreas del IGN de los años 1945, 1974 y 1984, se complementa con una imagen satelital del Google Earth del año 2023. Esta es una de las zonas que presentaba más cambios de forma natural debido a la gran dinámica del estero de Mata de Limón. Sin embargo, también es una de la que más cambios presentó junto con el puerto debido a la intervención por la construcción de infraestructura. En este caso la instalación del puente y sus aproximaciones, disminuyeron el área de salida y entrada de agua en el sector del estero de Mata de Limón (**Figura 7**).

**Figura 7** Evolución geomorfológica del sector del estero de Mata de Limón

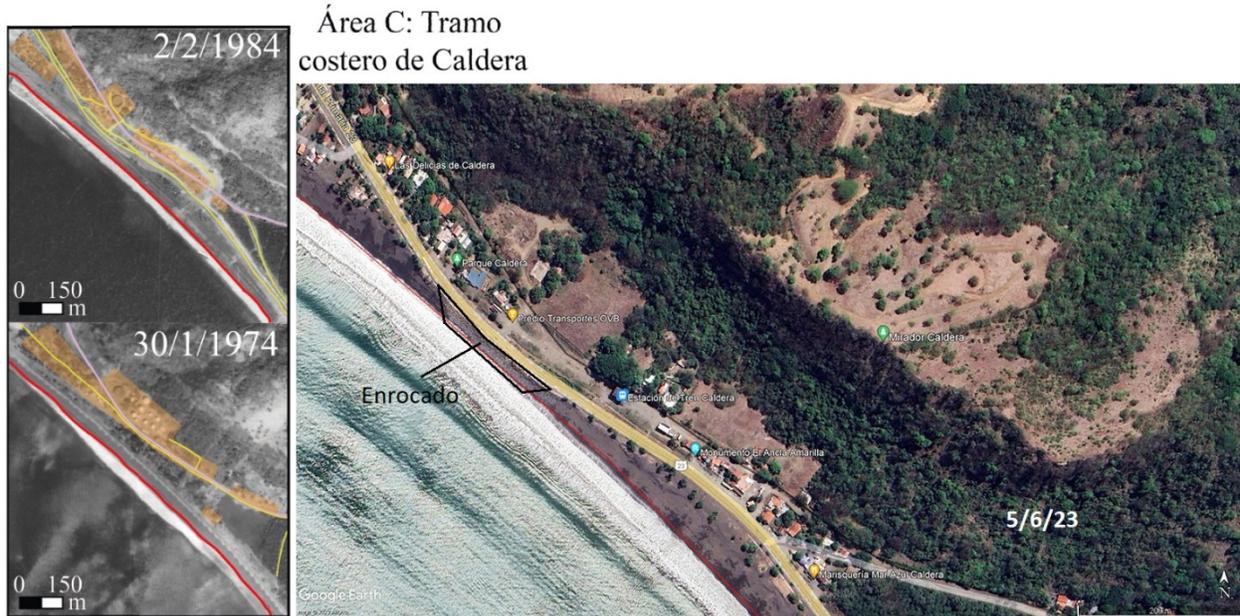
Para esta sección se analizaron fotografías aéreas del IGN de los años 1974, 1984 y una imagen reciente de Google Earth. En este bloque es donde actualmente se encuentra el tramo más afectado de la RN-23 por erosión costera y donde se ha dado la construcción de un enrocado para proteger la vía (**Figura 8**). Además, se ha construido un canal para evacuar el agua pluvial que llega a ese sector y como función derivada también saca el agua cuando el mar rebalsa la vía y dirige el agua hacia el estero de Mata de Limón, aunque no parece diseñado para esa tarea.

**Figura 8** Evolución geomorfológica del sector costero de Caldera

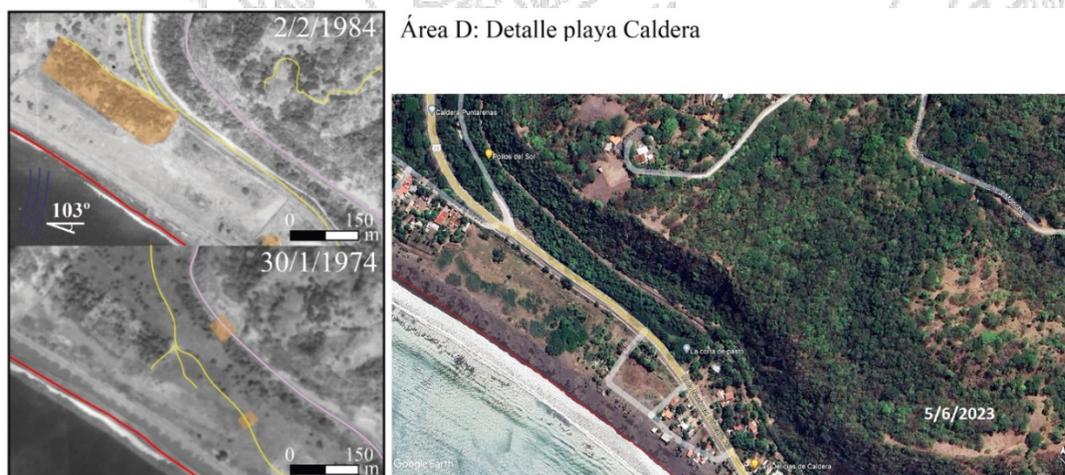
Para esta sección se analizaron fotografías aéreas del IGN de los años 1974, 1984 y una imagen reciente de Google (**Figura 10**). De acuerdo a reportes de vecinos, y lo observado en las visitas de campo, se ha determinado que en este sector se han dado procesos de sedimentación y la playa se está colmatando de arena. Cabe aclarar que la RN-23 aún no está siendo afectada por este proceso en ese sector.

**Figura 10** Evolución geomorfológica del sector costero de Caldera

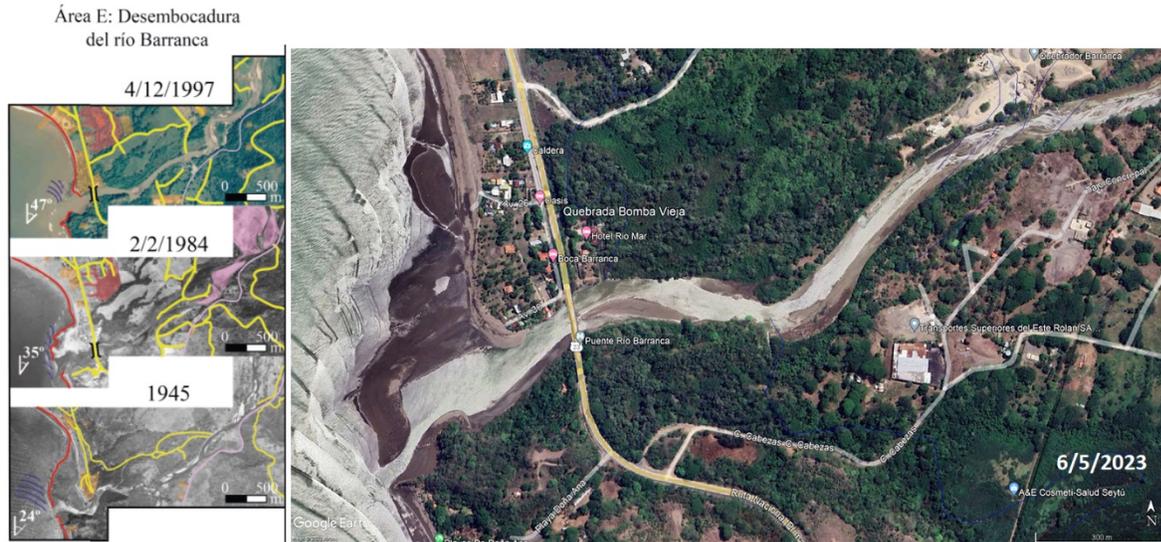
Para esta sección se analizaron fotografías aéreas del IGN de los años 1945, 1984, 1997 y una imagen reciente de Google. Esta es una zona muy dinámica y de gran aporte de sedimentos provenientes de tierra adentro y acarreados por el río Barranca, estos sedimentos han favorecido a lo largo de los años la formación de la playa hacia el norte (**Figura 12**). Bajo el puente del río Barranca en este sector, se identificaron aspectos que indican que se están dando procesos de erosión debido a la entrada y salida del agua durante los procesos relacionados con mareas altas.

**Figura 12** Evolución geomorfológica del sector de la desembocadura del río Barranca

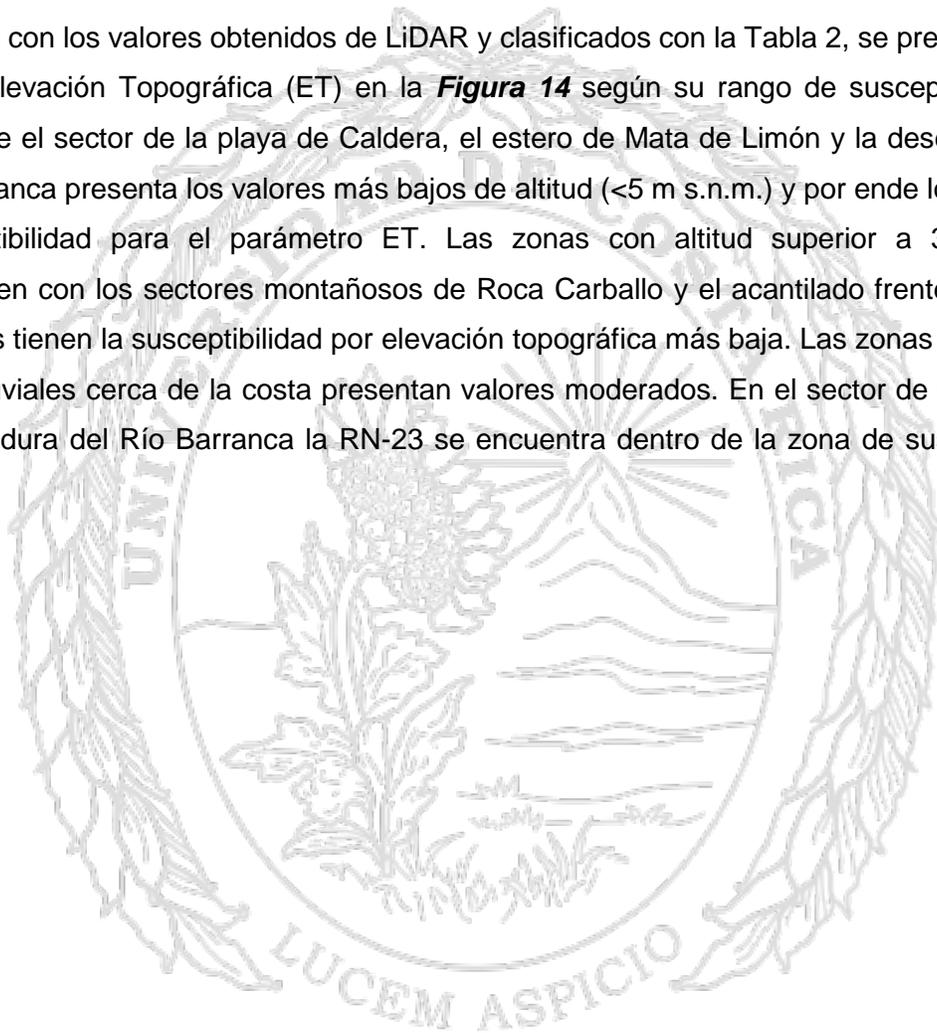
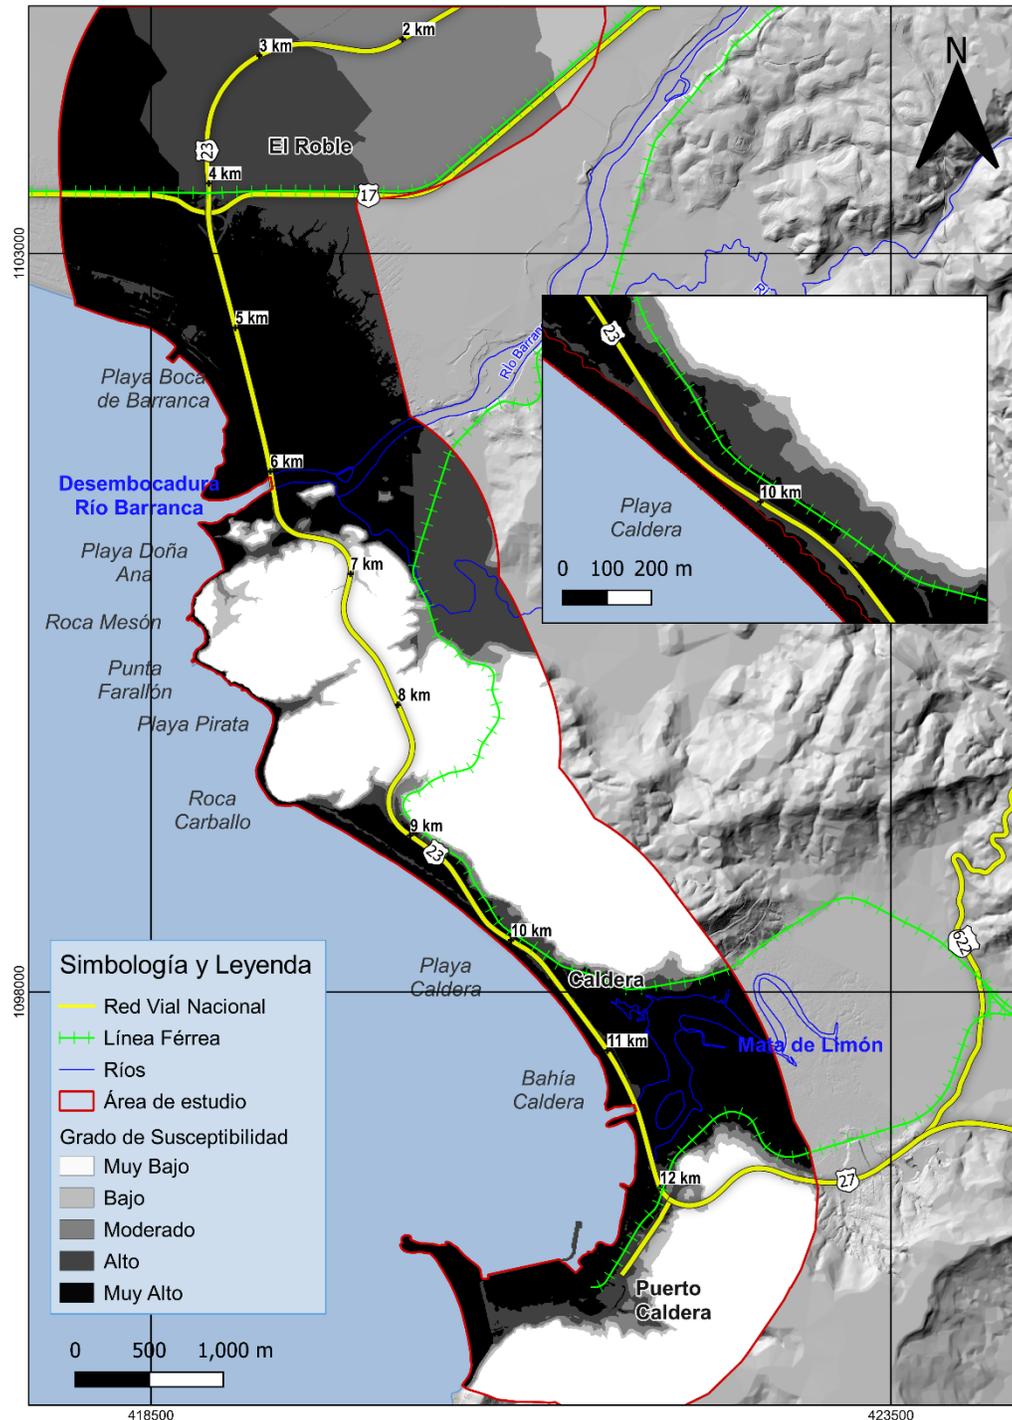
De acuerdo con los valores obtenidos de LiDAR y clasificados con la Tabla 2, se presentan en el mapa de Elevación Topográfica (ET) en la **Figura 14** según su rango de susceptibilidad. Se observa que el sector de la playa de Caldera, el estero de Mata de Limón y la desembocadura del río Barranca presenta los valores más bajos de altitud (<5 m s.n.m.) y por ende los más altos de susceptibilidad para el parámetro ET. Las zonas con altitud superior a 30 m s.n.m corresponden con los sectores montañosos de Roca Carballo y el acantilado frente a Caldera, estas zonas tienen la susceptibilidad por elevación topográfica más baja. Las zonas asociadas a drenajes fluviales cerca de la costa presentan valores moderados. En el sector de Caldera y la desembocadura del Río Barranca la RN-23 se encuentra dentro de la zona de susceptibilidad muy alta.

**Figura 14** Mapa de susceptibilidad para el factor de Elevación Topográfica (ET) de la zona de Caldera

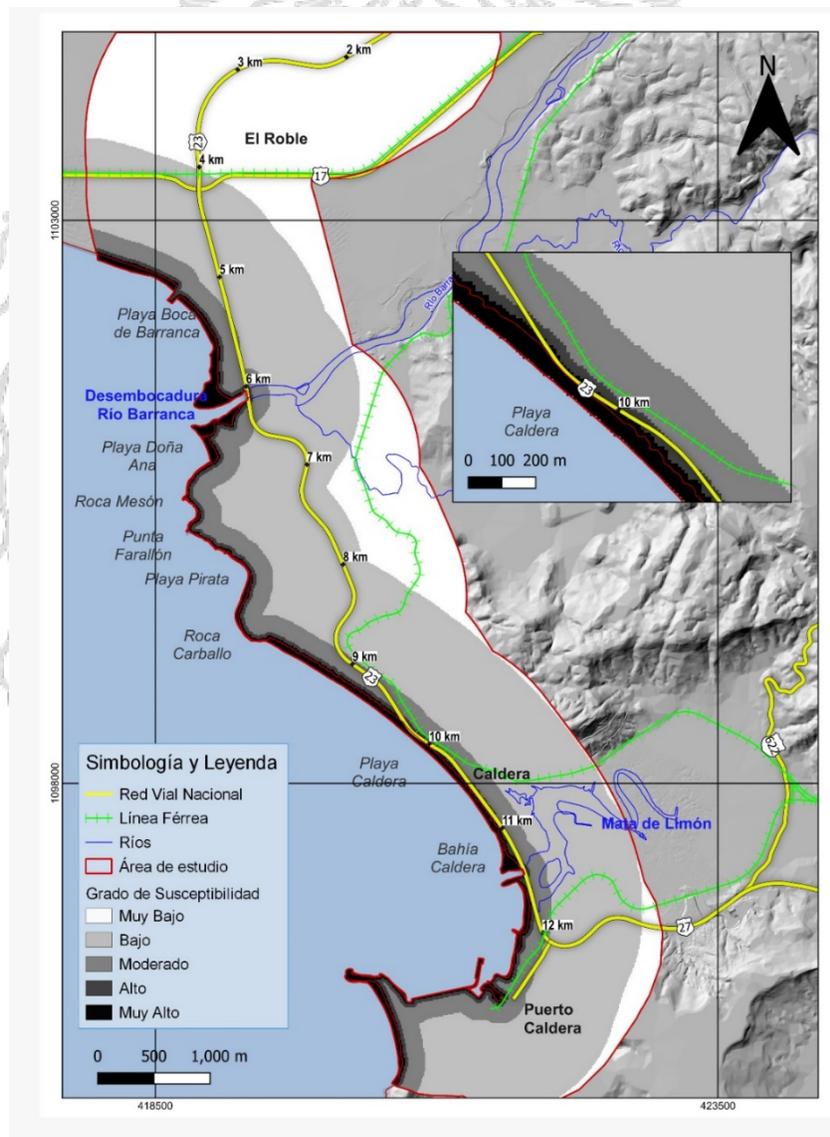
Este valor se obtuvo mediante el MED y QGIS utilizando la herramienta de Multi Ring Buffer para crear a partir de la línea de costa bandas de 5 metros de ancho y extenderla por el área de influencia de 2 km de la zona de estudio tierra adentro. Luego se clasifica de 1 a 5 según los valores de la Tabla 2. Como es de esperar, en la **Figura 15** se observa que las zonas más cercanas a la línea de costa (las playas y desembocaduras) son más susceptibles que las más alejadas. En el sector de Caldera y la desembocadura del Río Barranca la RN-23 se encuentra dentro de las zonas de susceptibilidad alta y muy alta.

**Figura 15** Mapa de susceptibilidad para el factor de Distancia de Línea de Costa (DC)

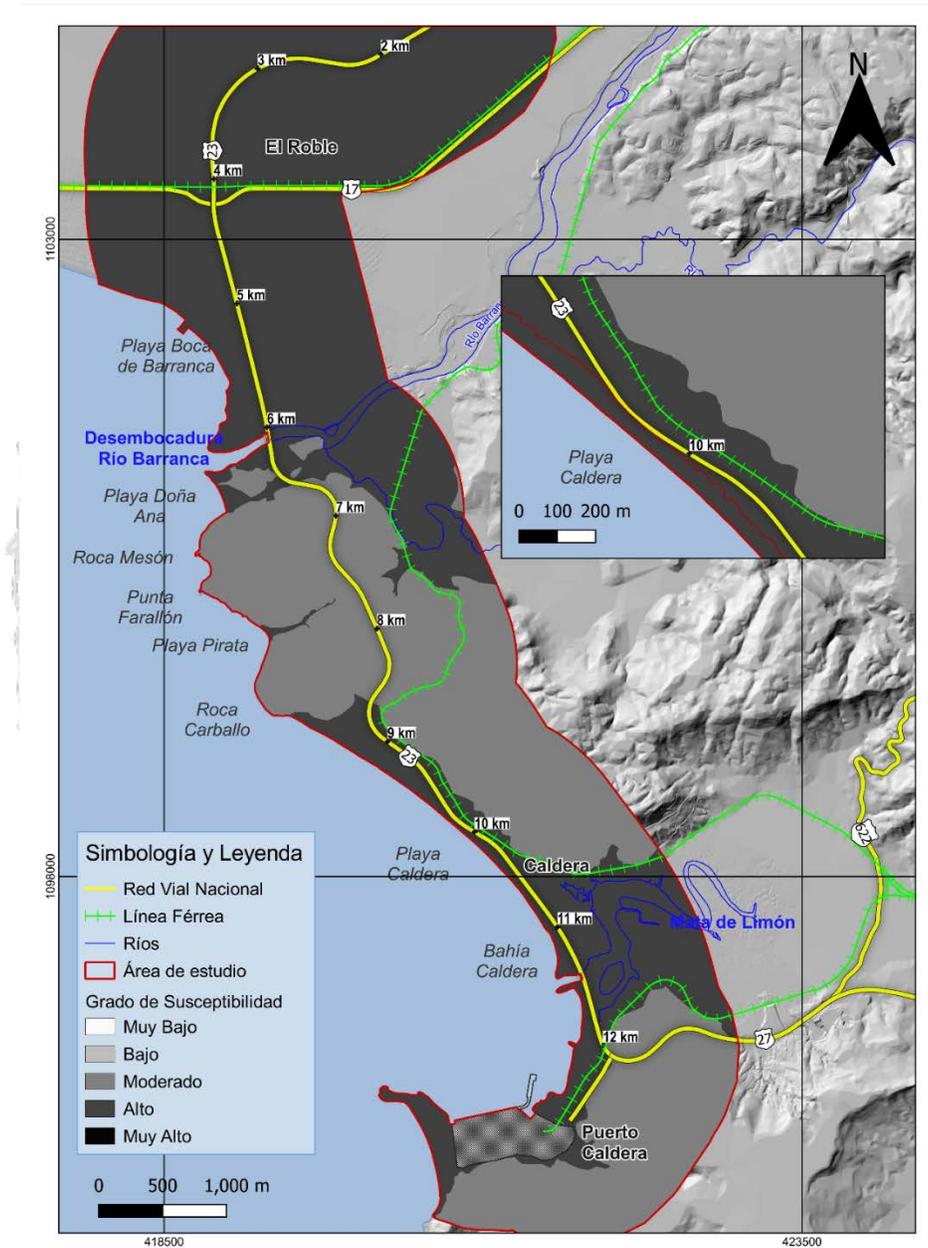
**Figura 17** Mapa de susceptibilidad para el factor de Geología (GL)

Colocando estos resultados sobre el mapa de susceptibilidad geológica (Figura 17), se puede observar que, en el sector de Caldera, el estero de Mata de Limón y la desembocadura del Río Barranca la Ruta Nacional N°23 se encuentra dentro de las zonas de susceptibilidad geológica alta. Los materiales asociados a Roca Carballo corresponden con una susceptibilidad moderada.

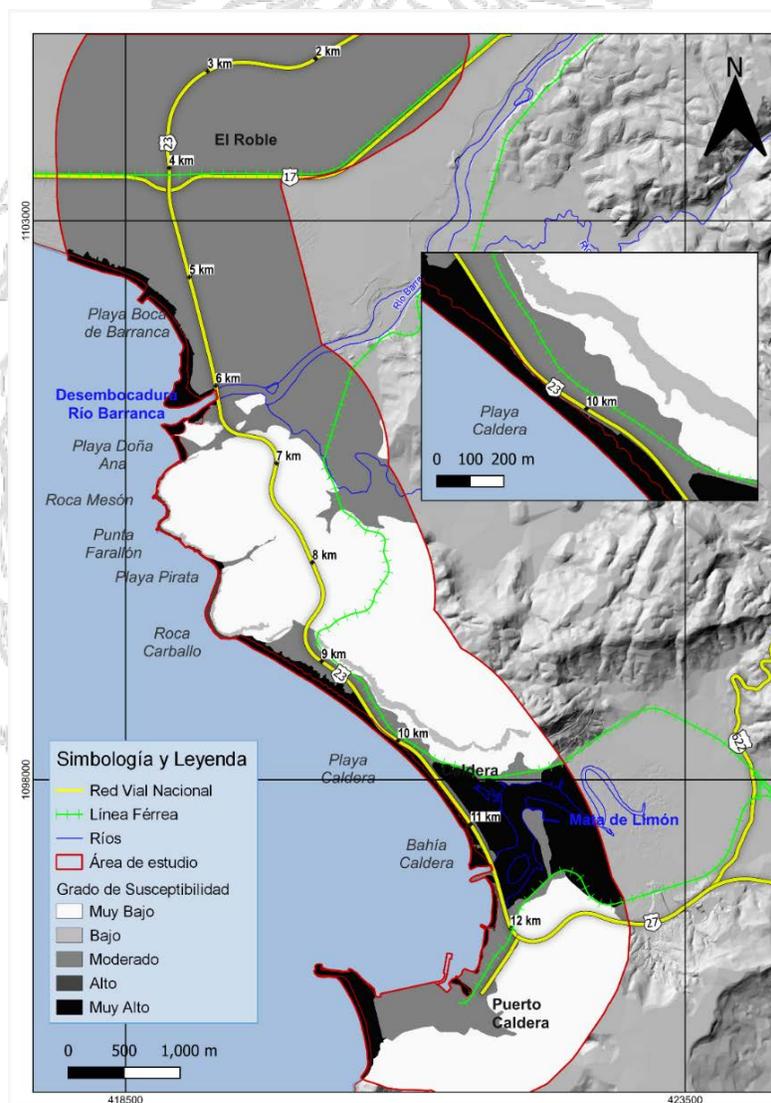
**Figura 18** Mapa de susceptibilidad para el factor de Geomorfología (GM)

Este valor se obtuvo mediante la conversión de las áreas del mapa geomorfológico a la clasificación que se sugiere de la tabla 2. Los cerros y colinas van a presentar una susceptibilidad muy baja, los acantilados rocosos de Punta Carballo una susceptibilidad baja mientras que las playas, dunas, estuarios y desembocaduras una susceptibilidad muy alta. En la **Figura 18** se puede ver como en el sector de Caldera y la desembocadura del Río Barranca, la RN-23 se encuentra dentro de las zonas de susceptibilidad muy alta, alta y moderada.

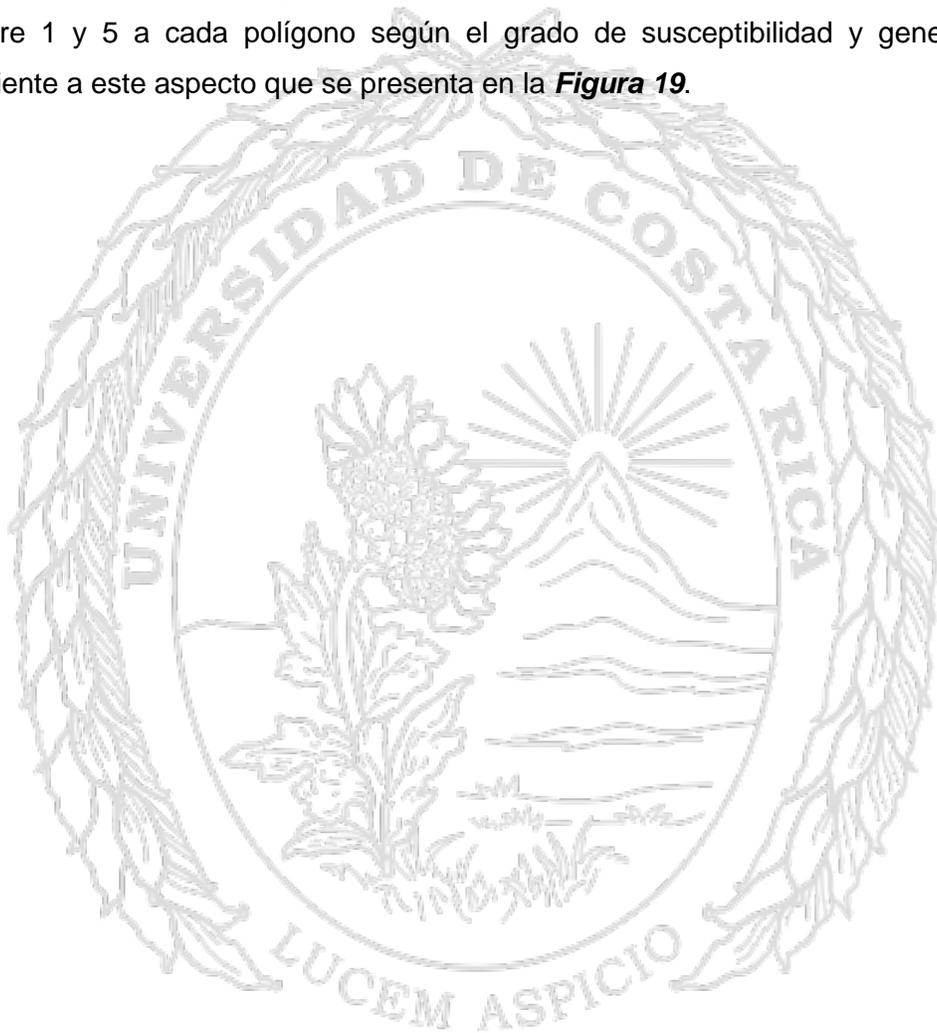
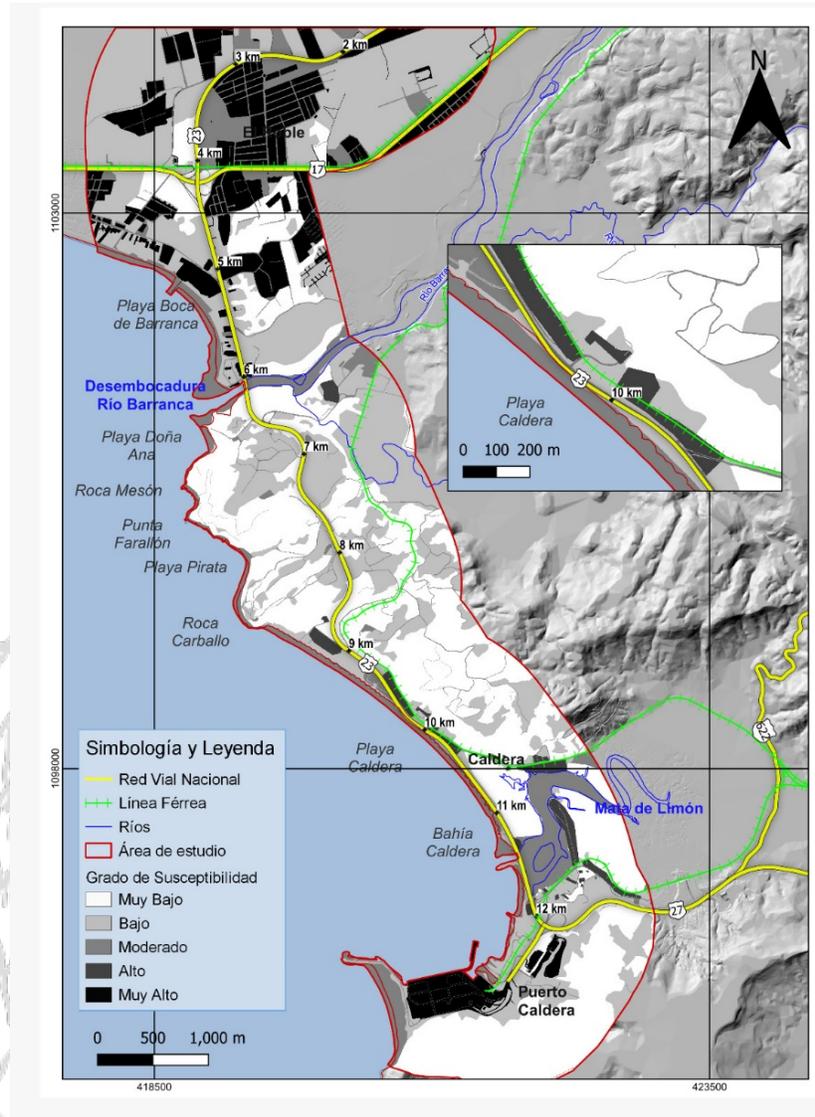
**Figura 19.** Mapa de susceptibilidad para el factor de Cobertura del Terreno (CT) En el sector de Caldera, el estero de Mata de Limón y la desembocadura del Río Barranca la RN-23 se encuentra dentro de las zonas de cobertura del terreno muy alta

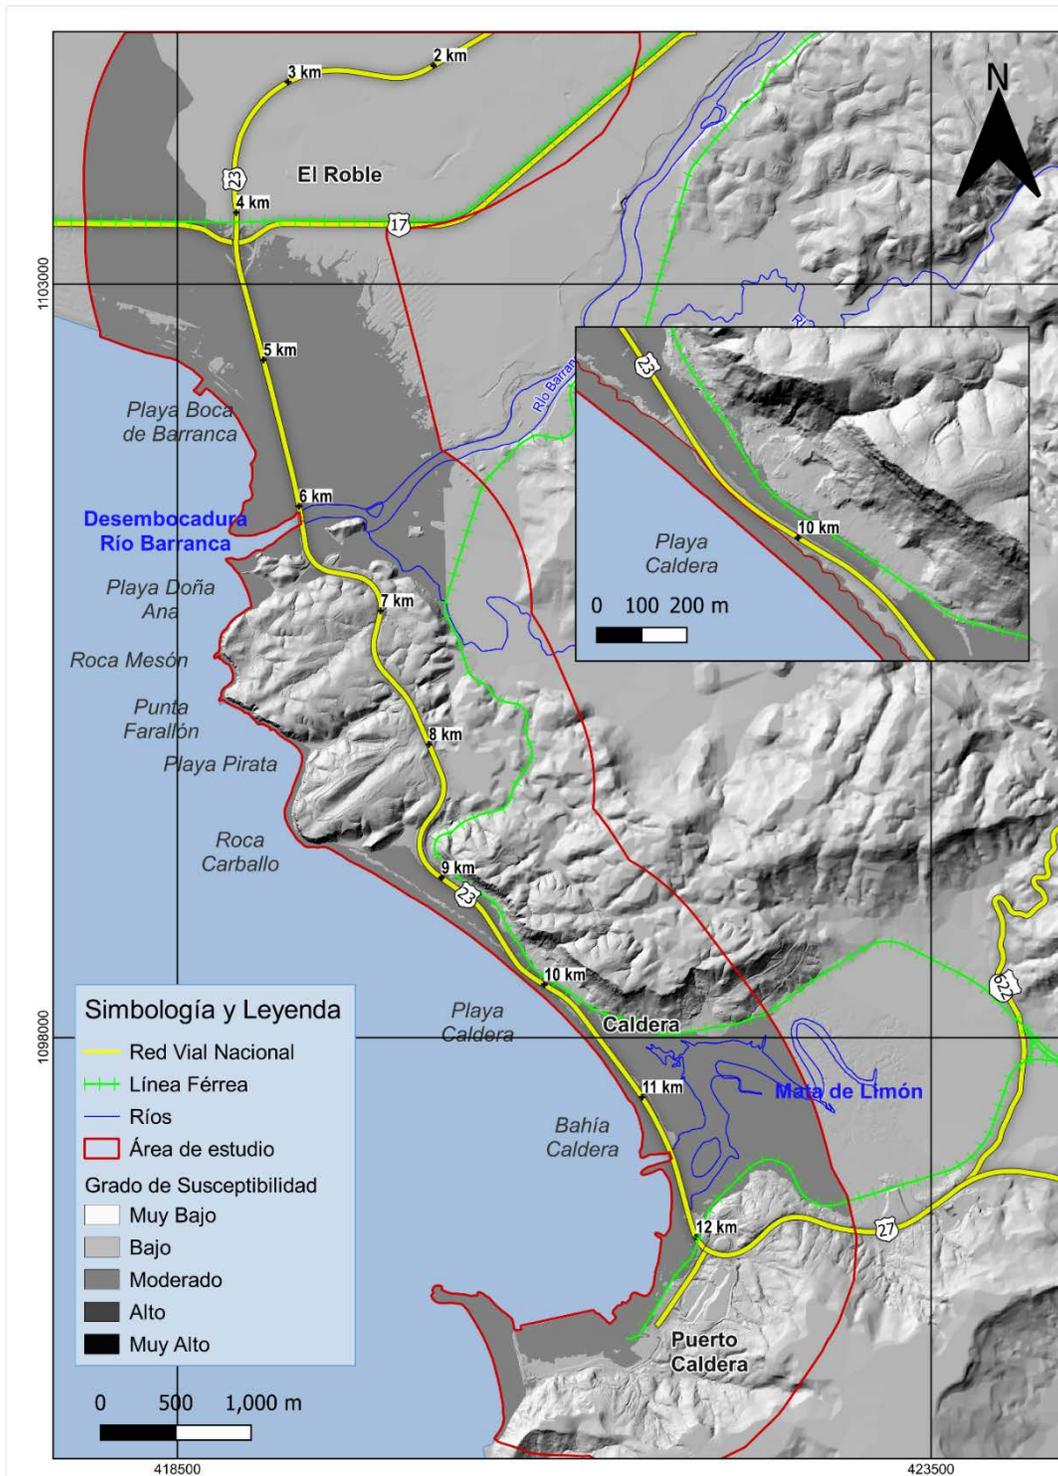
**Figura 20** Mapa de susceptibilidad para el factor de Rango de Mareas (RM)

implica un valor de 3 que corresponde con susceptibilidad moderada para toda el área de estudio ya que, en este trabajo, no se entra en otras zonas del país. En la figura 20 se muestran los resultados de este parámetro sobre el mapa que afecta únicamente a las playas, litorales, salidas de cauces hacia el mar y zonas muy bajas.

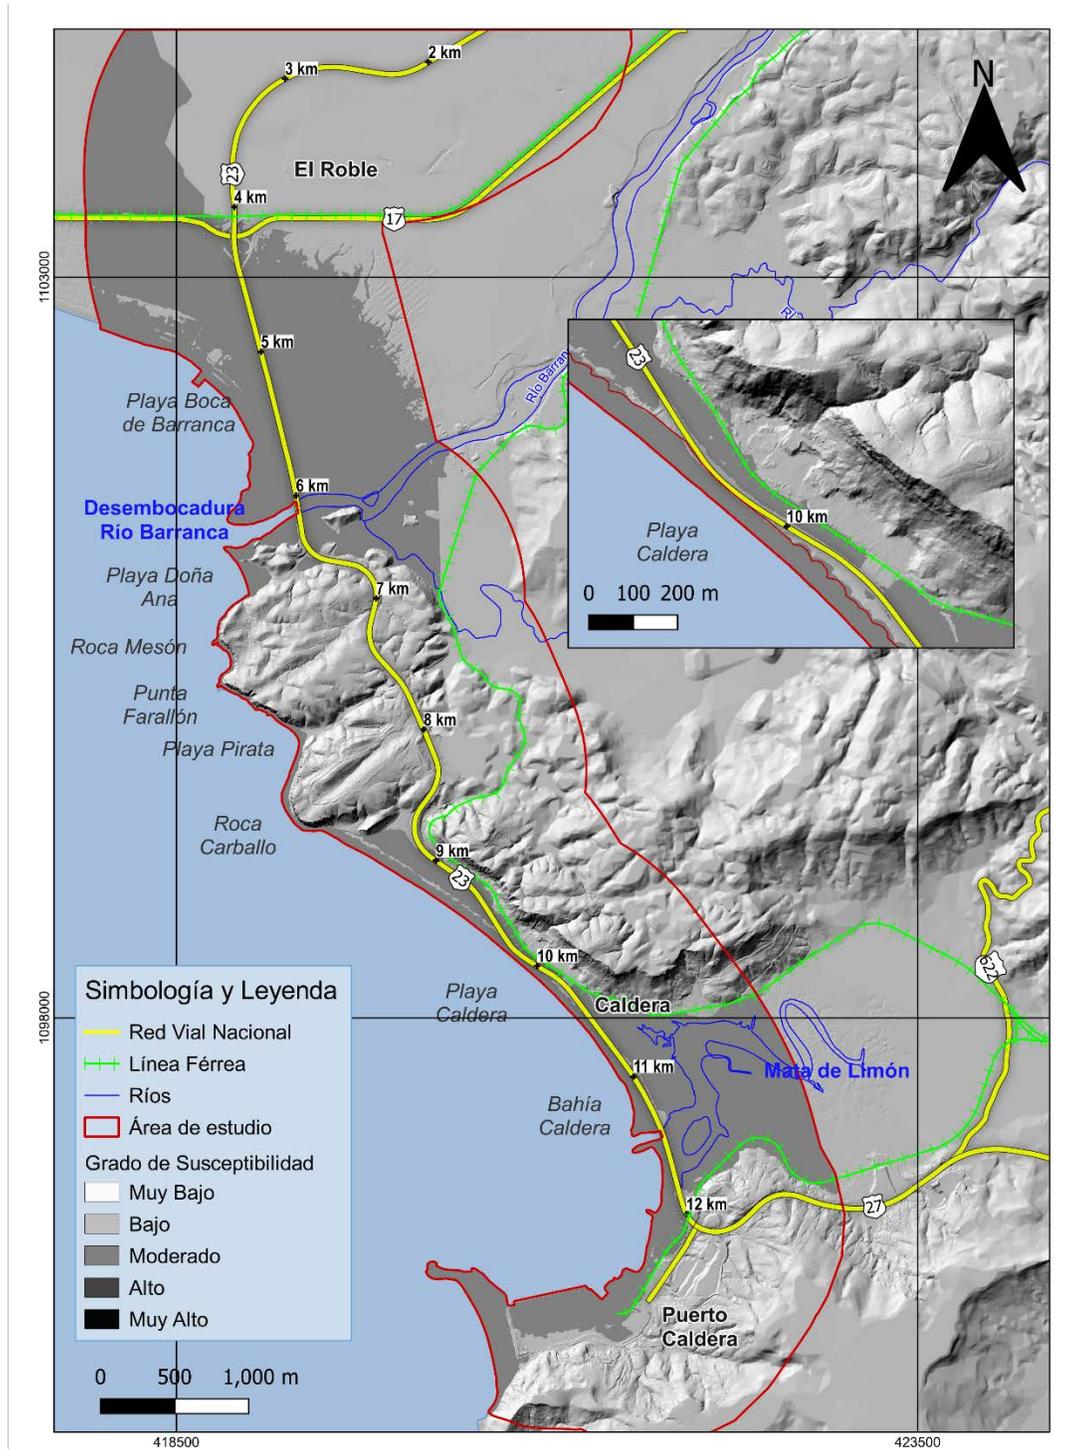
**Figura 21** Mapa de susceptibilidad para el factor de Altura de Ola Significativa Máxima (AO)

**Tabla 8.** Esto implica un valor de 3 que corresponde con susceptibilidad moderada para toda el área de estudio, puesto que el comportamiento es similar para toda la costa del Pacífico Central de Costa Rica, debido a que no existen estudios con mayor detalle a nivel local para la zona de estudio. Es por esta razón que el mapa (**Figura 21**) luce de manera uniforme y de un solo color en su totalidad.

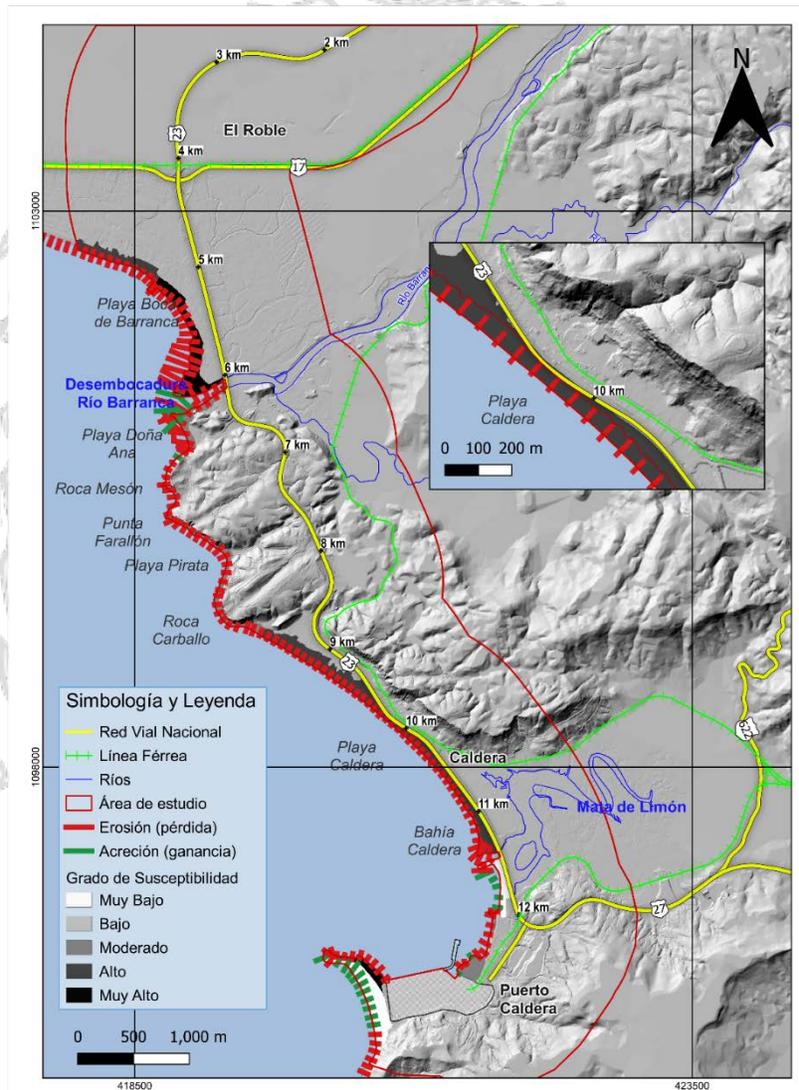
**Figura 22** Mapa de susceptibilidad para el factor de Tasa Promedio de Erosión Acreción

La metodología que se utilizó para determinar este parámetro fue descrita con detalle en el capítulo correspondiente a metodología. En este caso se utilizaron imágenes satelitales Sentinel, de la franja costera del área de estudio para obtener la tasa promedio de erosión medida en metros. Los resultados presentados en la **Figura 22** muestran zonas con erosión, sedimentación y sin cambios. La RN-23 en el sector de Playa Caldera esta mayoritariamente dentro de zonas que han sufrido erosión costera.

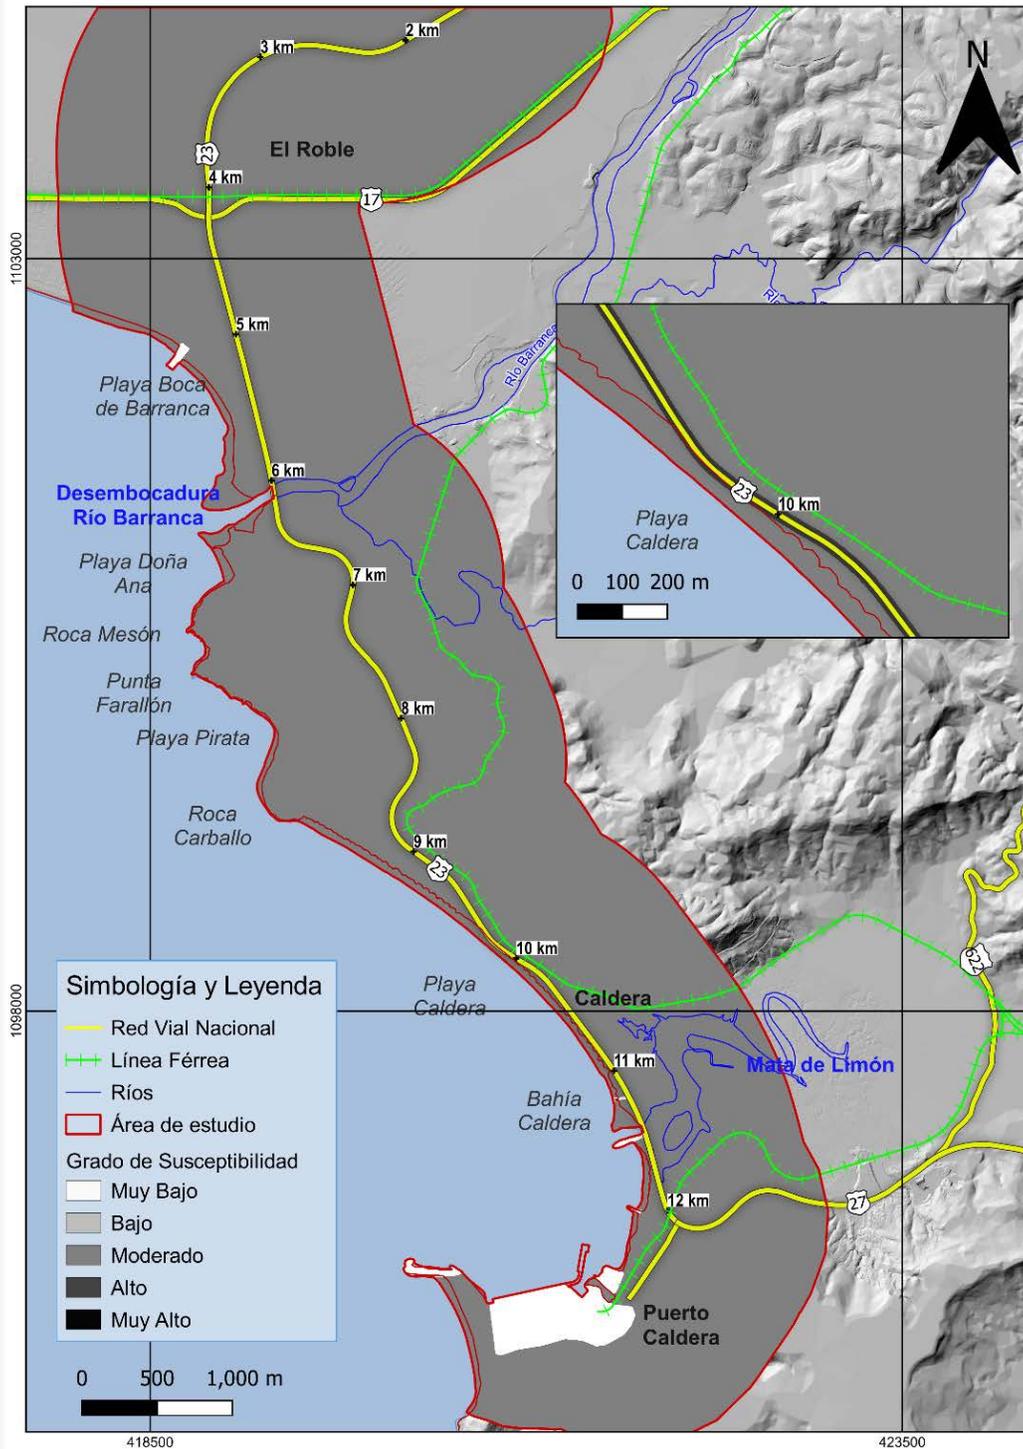
**Figura 23** Mapa de susceptibilidad para el factor de Acciones Antrópicas (AA)

En la zona de estudio, las obras que favorecen la erosión y se asocian con susceptibilidad alta son: la Ruta Nacional N° 23 en el sector que invadió la playa, las viviendas y edificaciones entre el Pk 9 y 10+500 y en el sector de la desembocadura del río Barranca. Obras como el rompeolas de Caldera y los espolones de la entrada al estero de Mata de Limón favorecen a sedimentación y por eso tienen susceptibilidad baja. El resto de la zona de estudio se clasifica como un valor moderado.

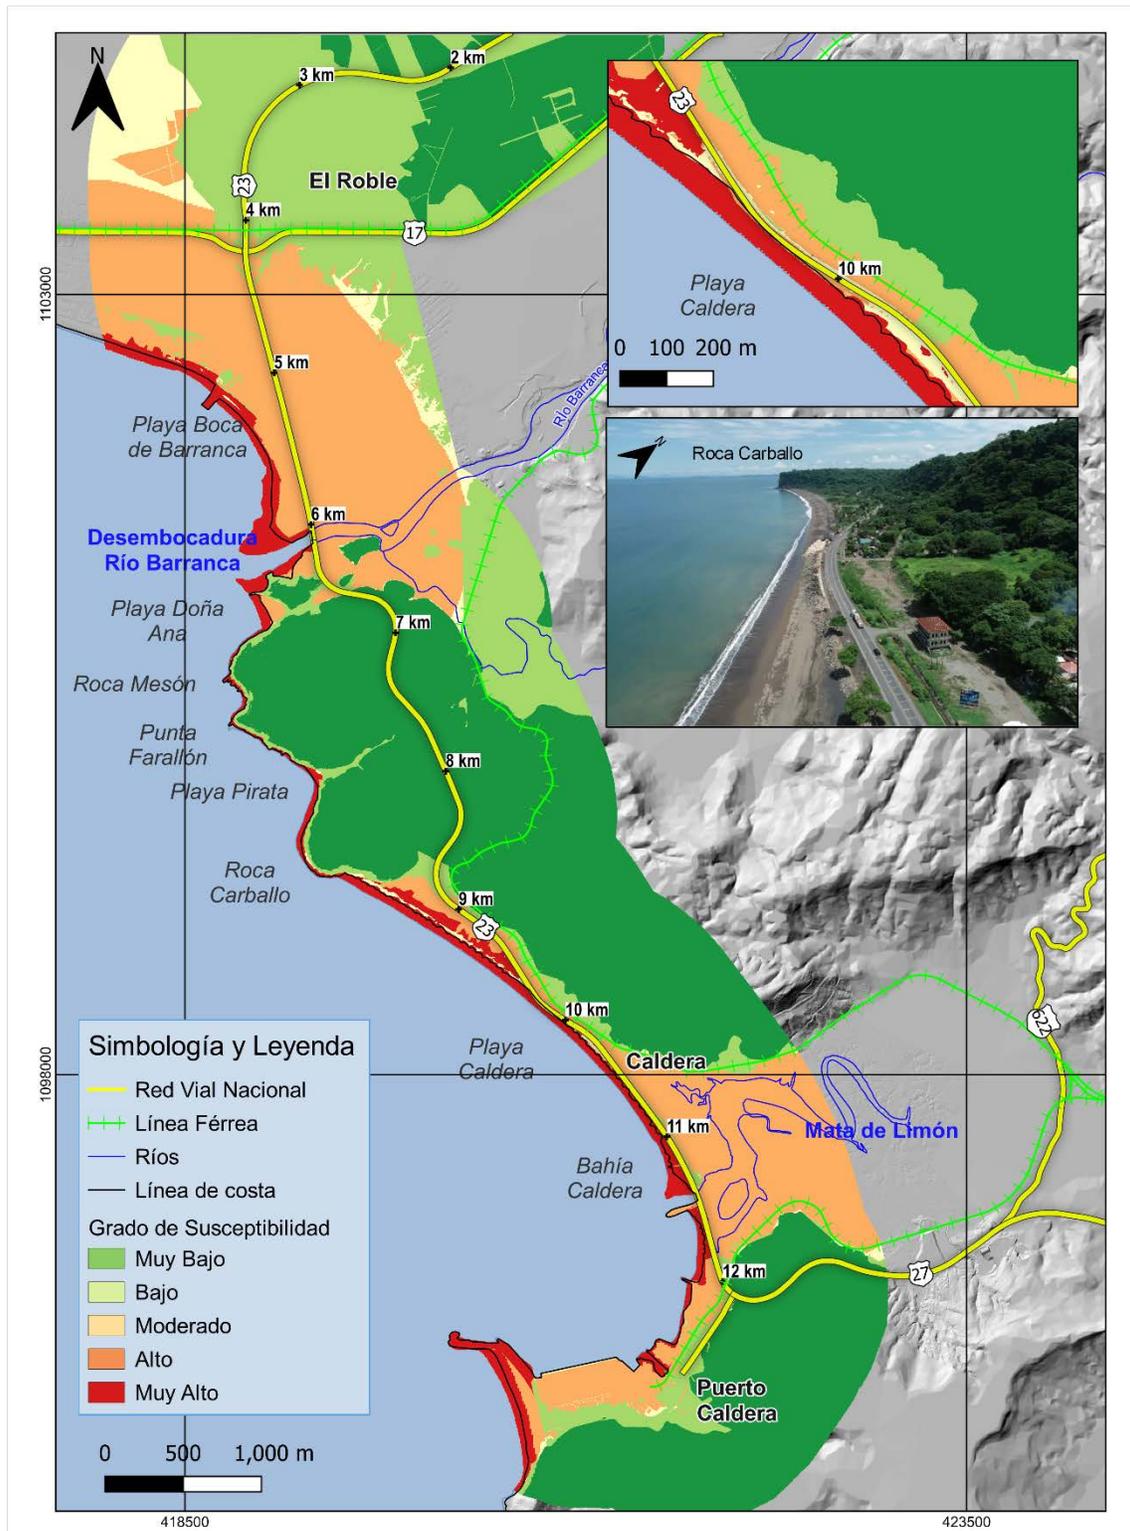
**Figura 24** Mapa de susceptibilidad total para la erosión costera de la zona de estudio.

En la figura 23 se presenta el mapa de susceptibilidad total a la erosión costera. Se observa como toda la zona de playa Caldera y el sector de Playa Boca de Barranca junto con la desembocadura tienen valores que indican una susceptibilidad muy alta.

Los valores que se presentan en la línea de costa corresponden con susceptibilidad moderada, alta y muy alta.

Los resultados del IE-SC, indican que esta zona tiene una muy alta y alta susceptibilidad a la erosión costera (Figura 24). De esta forma el resultado del modelo de susceptibilidad sigue siendo congruente con las observaciones de campo.
