Laboratorio Nacional de Materiales y Modelos Estructurales (LanammeUCR)

Informe Final: EIC-Lanamme-INF-1216-2023

EVALUACIÓN DE LA GESTIÓN DE LA CALIDAD DE LOS MATERIALES Y DEL PROCESO CONSTRUCTIVO DEL PROYECTO: CONSTRUCCIÓN DE LOS INTERCAMBIOS ENTRE LA INTERSECCIÓN DE LAS RUTAS NACIONALES NO. 2 Y NO. 236 (TARAS) Y LA INTERSECCIÓN DE LAS RUTAS NACIONALES NO. 2 Y NO. 10 (CARTAGO), INCLUYENDO EL MEJORAMIENTO DE LA RUTA NACIONAL NO. 2, SECCIÓN: TARAS - LA LIMA.

INFORME DE AUDITORÍA TÉCNICA EXTERNA EN VERSIÓN FINAL

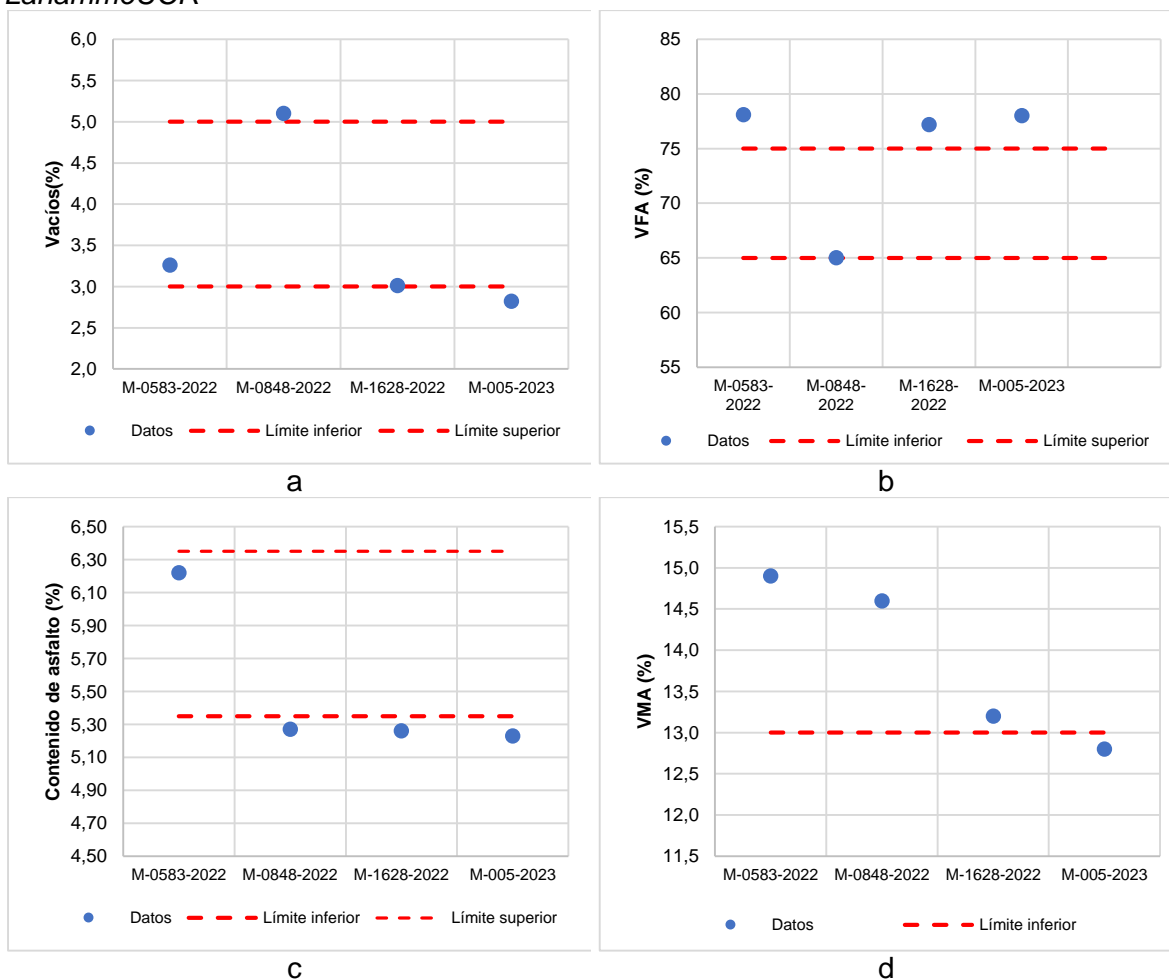
Figura 9. Resultados de ensayos para mezcla asfáltica en caliente realizados por el LanammeUCR

Informe	Muestra	Fecha de producción	Marshall		Asfalto (PTM) (%)	Vacíos (%)	VMA (%)	VFA (%)	P/A (%)
			Estabilidad	Flujo					
	Límite inferior		800	1,5	5,35	3,0	13,0	65	0,8
	Límite superior			3,5	6,35	5,0		75	1,3
INF-0654-2022	M-583-2022	04/04/2022	2248	3,0	6,22	3,3	14,9	78,1	1,0
INF-0780-2022	M-848-2022	03/06/2022	16241	2,8	5,27	5,1	14,6	65	1,3
INF-1579-2022	M-1628-2022	23/09/2022	15623	3	5,26	3,0	13,2	77,2	1,2
INF-0061-2023	M-05-2023	20/12/2022	21447	3	5,23	2,8	12,8	78	1,4

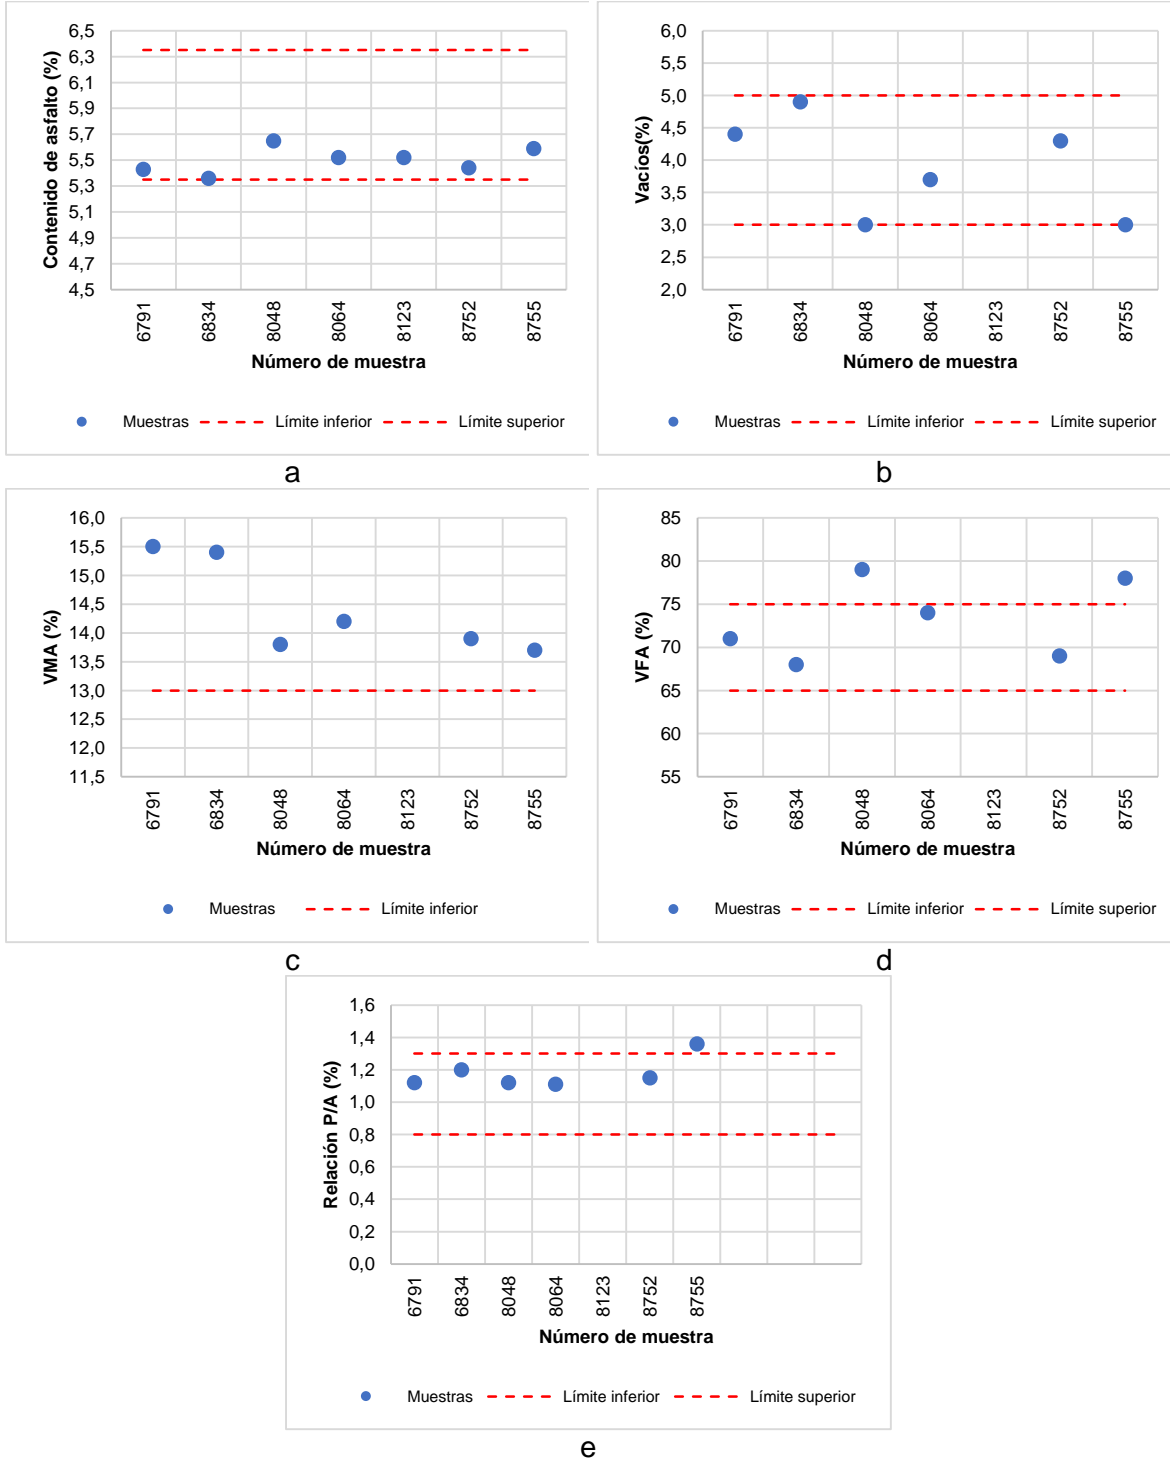
Figura 10. Resultados de ensayos para mezcla asfáltica en caliente realizados por Verificación de Calidad

En el periodo de esta auditoría técnica se analizaron 7 muestras de laboratorio de verificación de calidad, dos en el mes de marzo, dos en septiembre, una de octubre y dos más de diciembre del 2022. Las muestras analizadas presentan una tendencia a encontrarse dentro de los parámetros contractuales y lo establecido en el diseño correspondiente (ver Tabla 13, Figura 10) con valores fuera de los límites de la especificación en los parámetros de VFA y de polvo asfaltos reportados en los meses de septiembre y diciembre respectivamente.

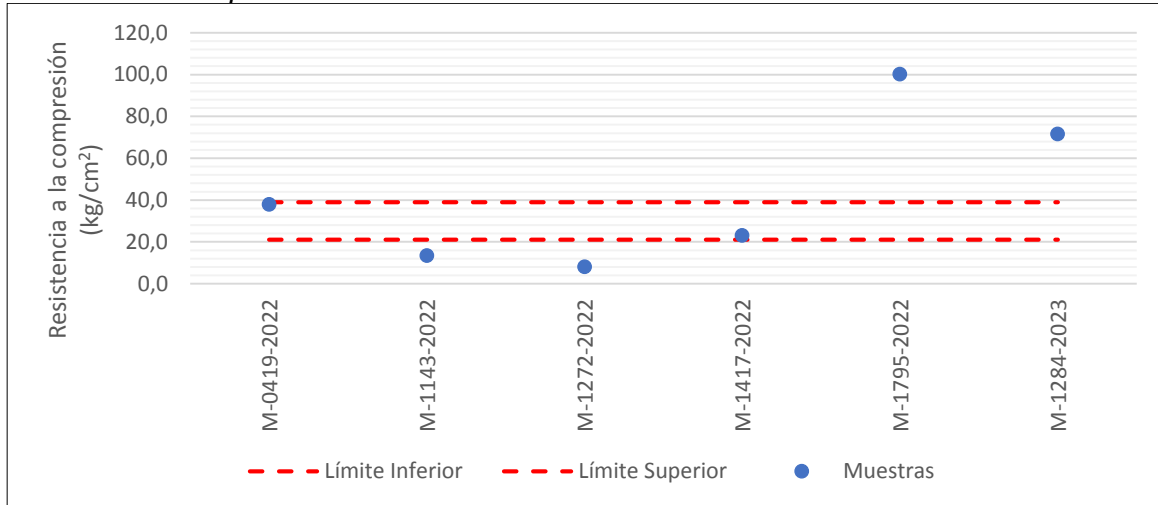
Figura 11. Resistencia a la compresión a los 7 días de los muestreos de base estabilizada BE-25 realizados por el LanammeUCR

Como parte del proceso de auditoría técnica y de acuerdo con el avance del proyecto se realizaron 6 muestreos de base estabilizada con cemento (ver Tabla 14) los resultados del ensayo de resistencia a la compresión realizados por el LanammeUCR, presentan valores fuera de los límites de la normativa contractual tanto en el límite superior como inferior y una gran variabilidad en el proceso de producción de la base estabilizada del proyecto (ver Figura 11).

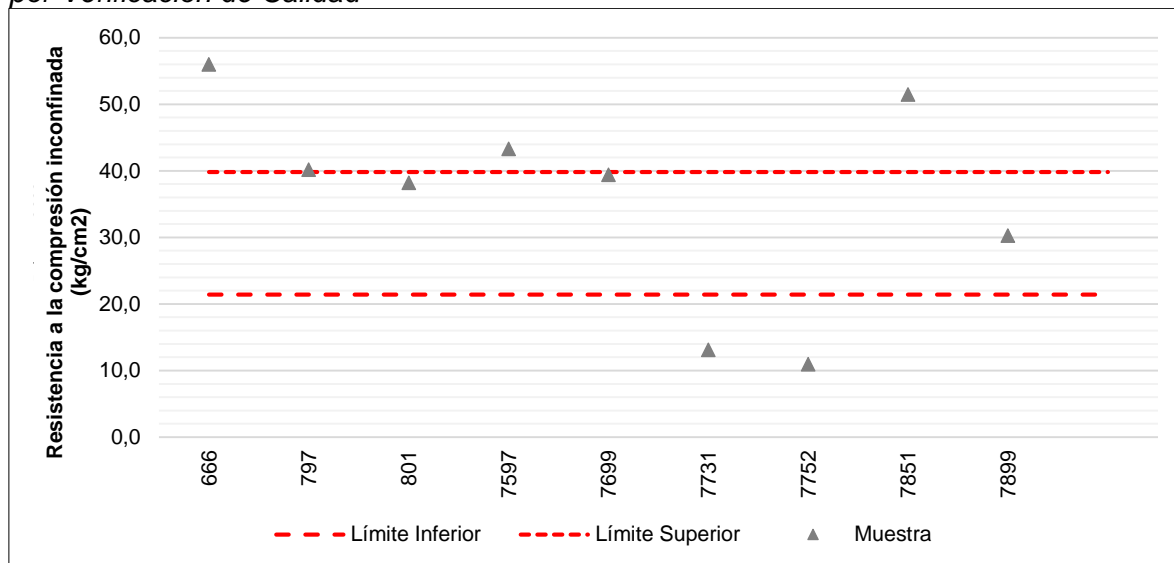
Figura 12. Resistencia a la compresión a los 7 días de los muestreos de BE-25 realizados por Verificación de Calidad

También se analizaron los resultados de los ensayos realizados por el laboratorio de verificación de la calidad. Estos resultados se muestran en la Figura 12 y se describen en la Tabla 15. Tal y como se puede observar, al igual que con los datos de la Figura 11, correspondientes a los datos del LanammeUCR, los resultados obtenidos presentan valores fuera de los límites de la especificación contractual tanto en el límite superior como inferior y una alta variabilidad.

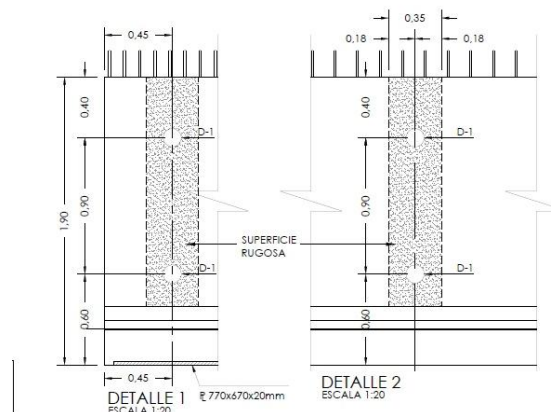
Figura 17. Detalle del plano con especificación de superficies rugosas

En las visitas realizadas al proyecto se observó que el acabado de las vigas principales del paso a desnivel sobre la Avenida 23 es liso a todo lo largo del elemento. Sin embargo, llamó la atención del equipo auditor que en las previstas para la incorporación del acero de refuerzo de las vigas diafragmas no se haya dejado un acabado más rugoso que ayude a mejorar la adherencia del concreto. (Ver Figura 16) en comparación a lo que se indica en planos, tal y como se puede observar en la Figura 17, por lo que se consultó a la Administración mediante el oficio EIC-Lanamme-628-2022.

La Administración adjunta el oficio A+/INGELOG/PIT-26-SBCC-CF-2019/2022-465 como anexo al DM-2022-3879 donde mencionó que: ... Dado que son elementos prefabricados, no es posible inducir en su fabricación el acabado rugoso; sin embargo, lo que procede en este caso es realizar un picado de la superficie lisa, previo al colado de la viga riostra o diafragma. Con respecto a las perforaciones para el acero de los diafragmas, es importante indicar que el diseño presentado originalmente por el Contratista y aprobado por la Supervisión, presentaba solamente los dos orificios de tamaño grande que se aprecian en las primeras vigas coladas; sin embargo, semanas después de haber iniciado el colado de estos elementos, el Contratista presentó una propuesta de modificación que le da una
