# El LanammeUCR califica como deficiente el mantenimiento de algunas partes esenciales del puente sobre el río Salitral

Especialistas brindan un seguimiento a los problemas que se presentan en el tablero de concreto de dicha estructura en la ruta 27 y hacen un llamado urgente para corregir los daños

26 ENE 2021 Ciencia y Tecnología

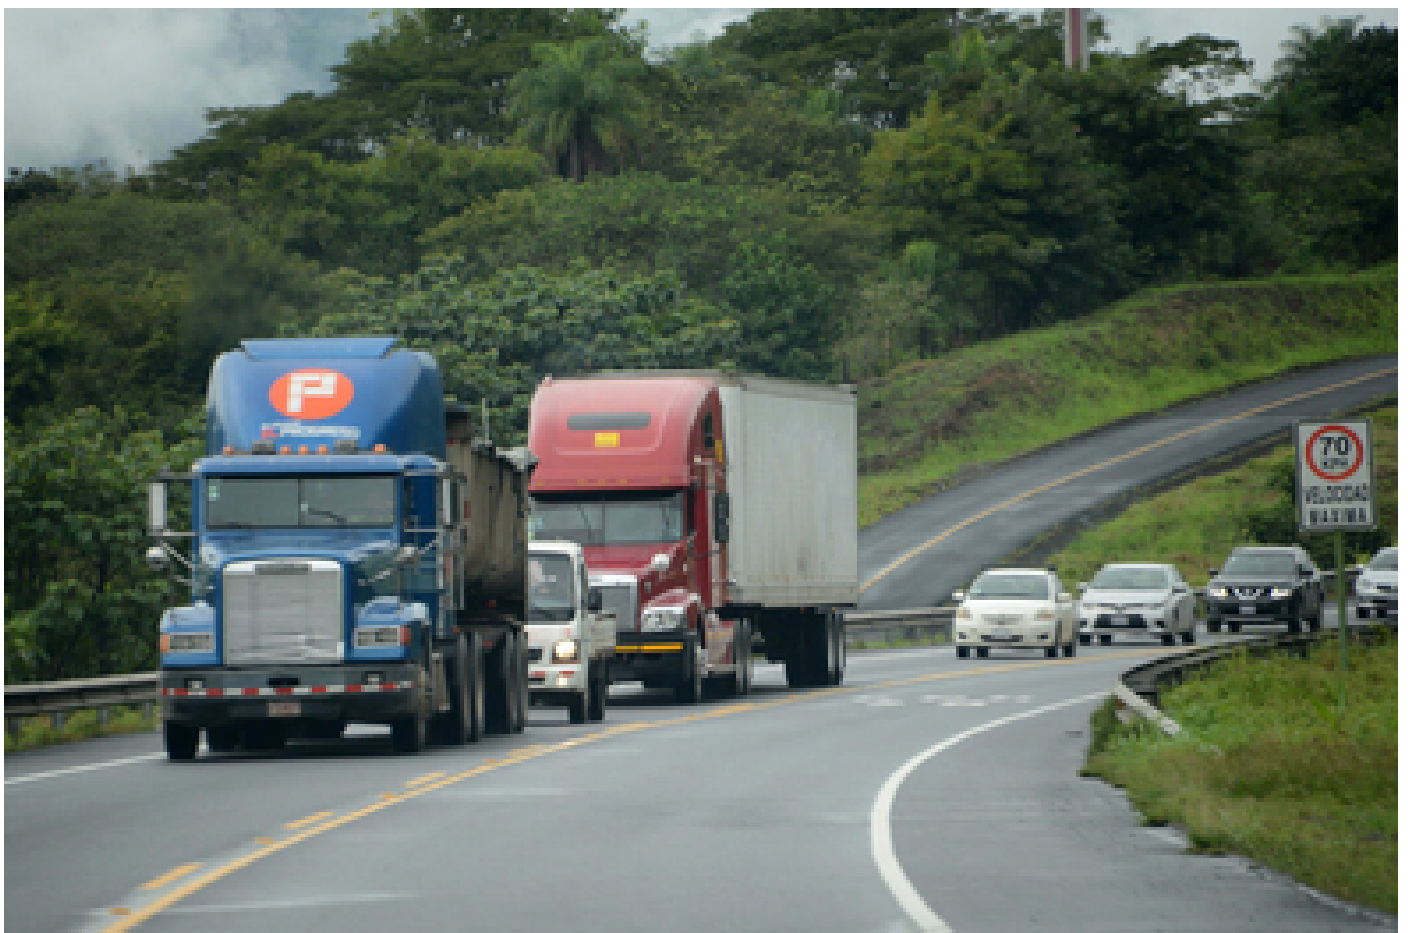
El puente sobre el río Salitral, que forma parte de la ruta 27, es uno de los puentes que el LanammeUCR analiza con el fin de elaborar informes que ilustren sobre su estado y las obras de mantenimiento que se deben realizar. Foto: Cristian Araya.
