El análisis de la ruta 153 Radial Alajuela muestra que necesita una intervención urgente

LanammeUCR realizó una evaluación a la Radial Alajuela como parte de un plan que busca evaluar todas las rutas de concreto durante el 2022

19 MAY 2022 Ciencia y Tecnología

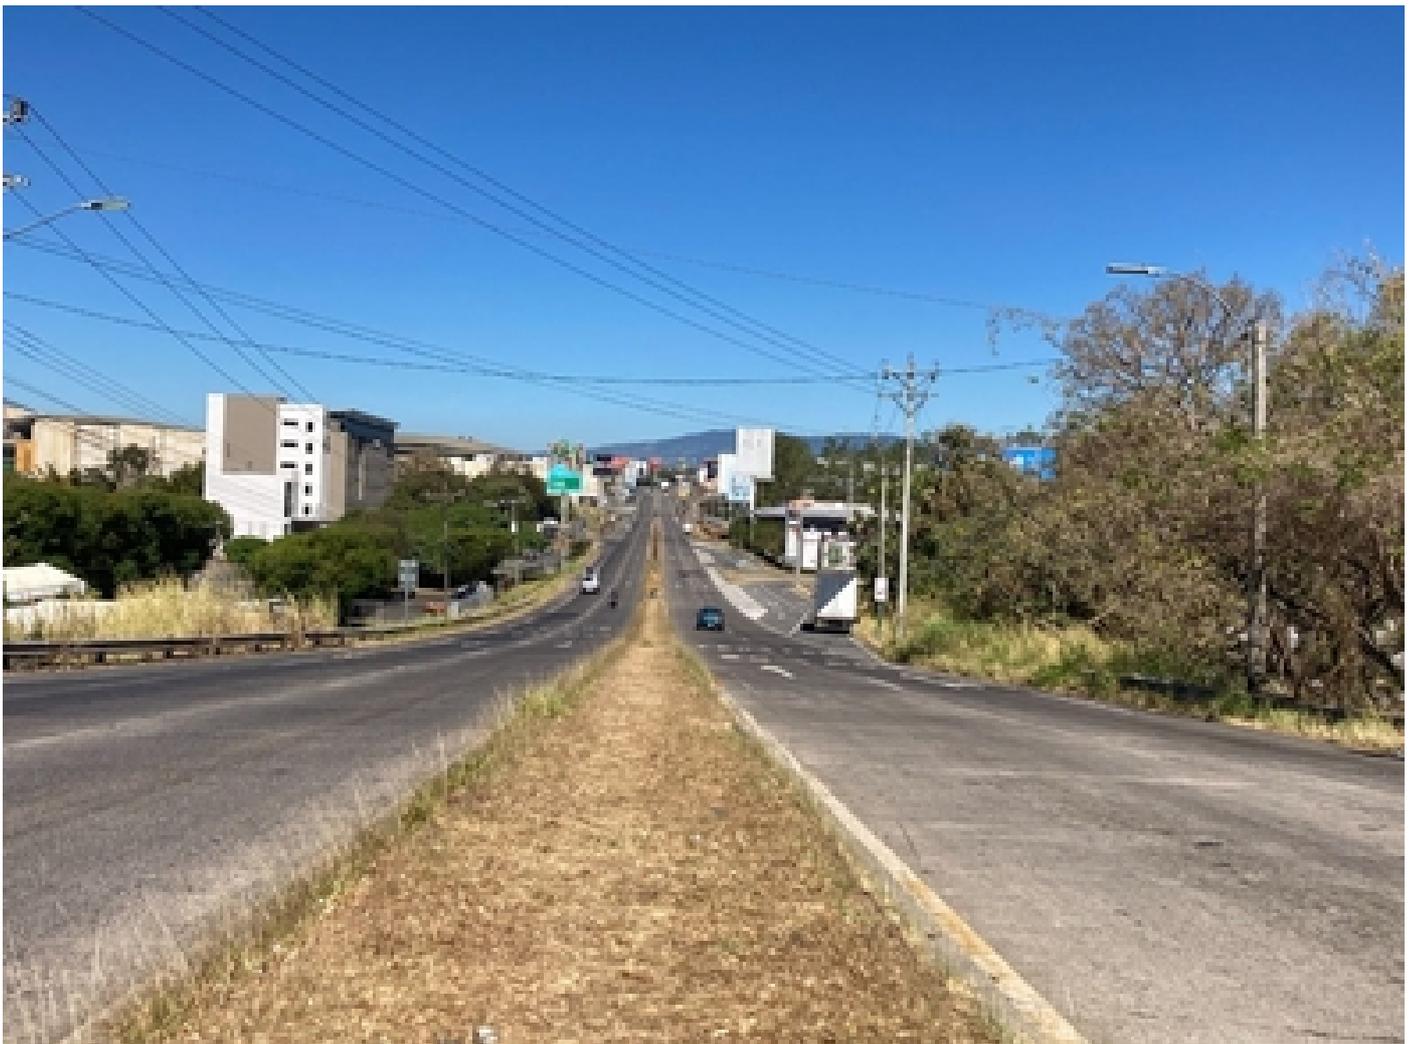
En la Ruta Nacional 153 o Radial Alajuela transitan 30 mil vehículos por día, según el informe del LanammeUCR. Foto LanammeUCR.

Actualmente la **ruta presenta sitios con deterioros severos que requieren de una intervención inmediata, debido a que ha recibido en los últimos años poco mantenimiento**, esto a pesar de que es una de las **principales rutas de acceso a Alajuela y tiene un Tránsito Promedio Diario (TPD) de aproximadamente 30 mil vehículos.**

El agrietamiento lineal y transversal en las losas, la losa dividida, la grieta de esquina y el desprendimiento de agregados están dentro de los problemas más recurrentes en la

Conclusiones y Recomendaciones: los resultados de la evaluación indican que la **ruta 153 Radial Alajuela ocupa una intervención urgente**. Si bien por Nota QR y por el valor PCI obtenido su condición entra en la categoría regular, **existen muchos puntos de la ruta en ambos sentidos, que presentan losas con deterioros severos, y que requieren de un reemplazo completo de las mismas**. Además, la gestión del mantenimiento de esta ruta no ha sido la adecuada, dado el estado del sello de juntas (inexistente prácticamente en la totalidad del tramo) y el tipo de reparaciones usadas (la mayoría, aplicando mezcla asfáltica para “bachear” o sellar grietas mayores). Cabe aclarar que este tipo de **intervenciones con asfalto no solucionan el problema de deterioro de la losa o losas involucradas, sino más bien al generar una superficie mixta, que favorece a corto y mediano plazo mayores daños estructurales**.

Con la información geotécnica y con el inventario detallado de deterioros, se puede generar una estrategia de intervención para la ruta, ya sea con actividades de mantenimiento periódico con arreglos a profundidad parcial para deterioros menores, y a profundidad total para aquellos con severidad alta o colapso total, de tal manera que se recupere la condición adecuada de esta obra vial.

Las labores como sustitución del sello de las juntas, la limpieza de escombros en la cuneta y/o cordón y caño, corta de maleza en el derecho de vía y sellado de agrietamientos menores son labores que deben realizarse de manera constante, y no de manera reactiva como suele suceder en este tipo de rutas.
