El LanammeUCR identifica estructuras de puentes en Limón dañadas por el terremoto de 1991 y que nunca fueron reparadas

Expertos de la UCR evaluaron 63 puentes y 10 alcantarillas en total, con el fin de ofrecer información actualizada sobre su estado

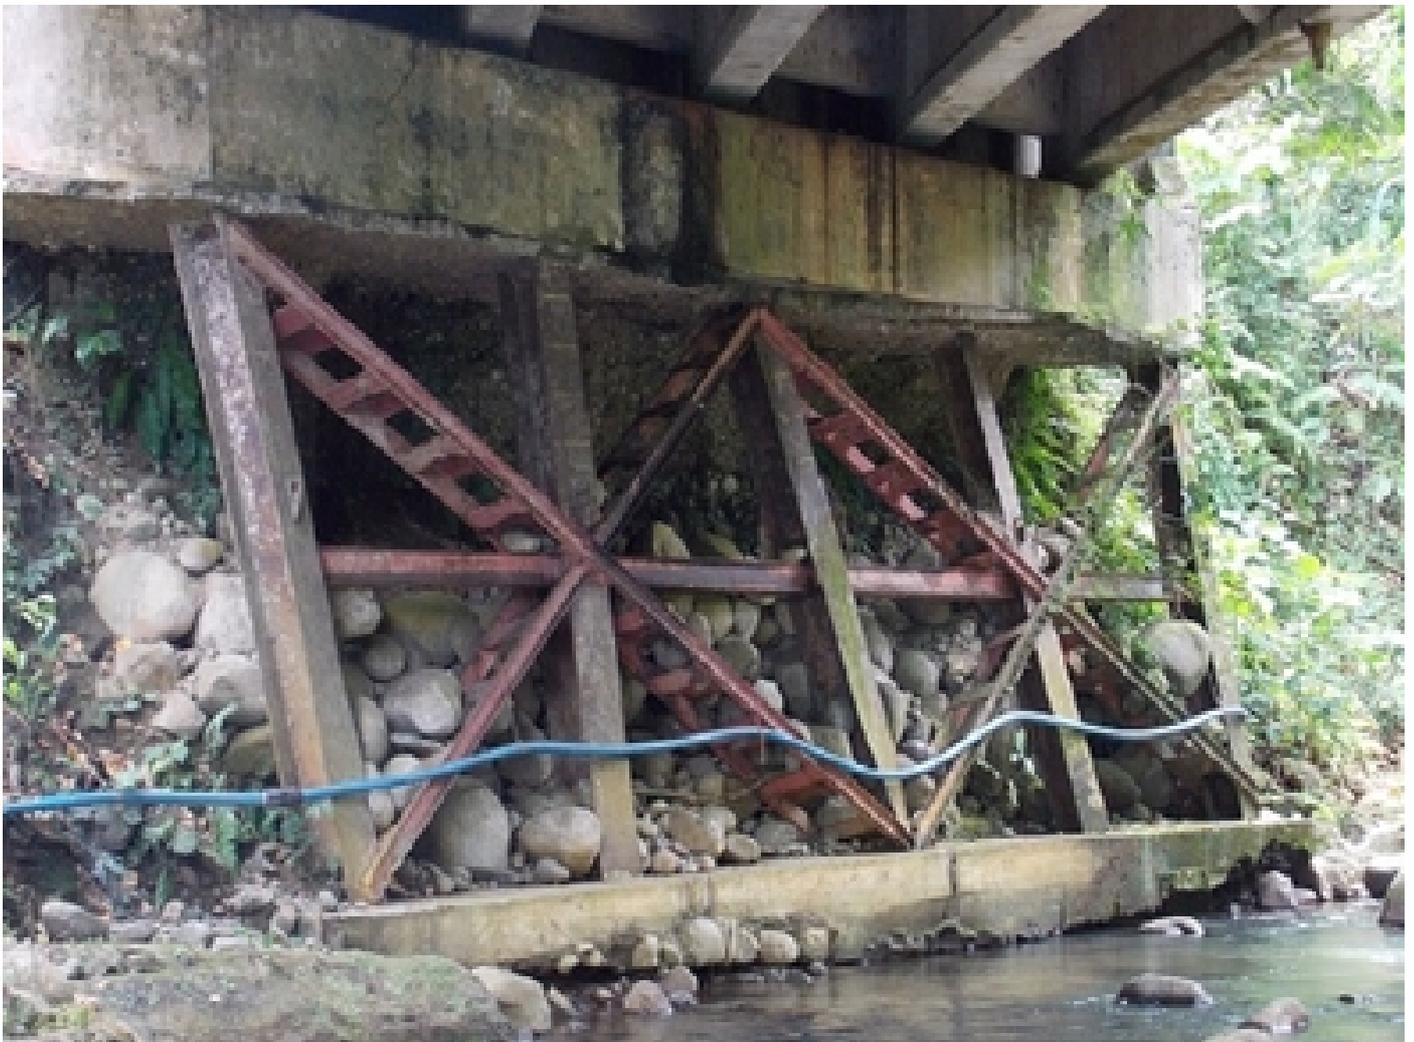
Estructura del puente sobre el río Hondo en la ruta nacional 32. Foto cortesía LanammeUCR.

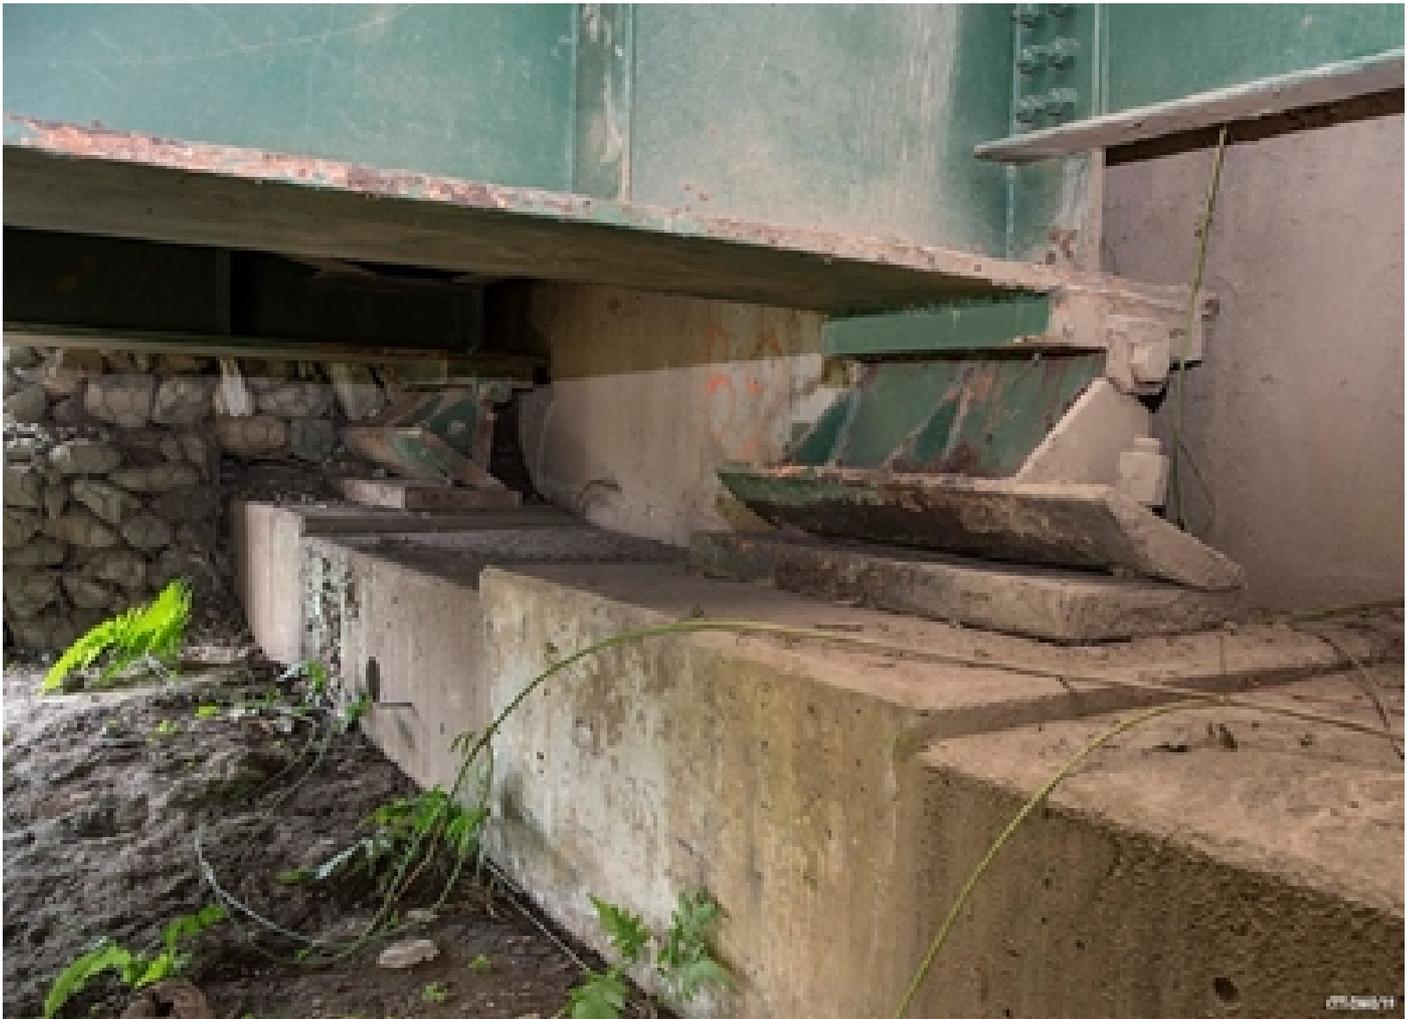
Estructura del puente sobre el río Chirripó en la ruta nacional 32. Foto cortesía LanammeUCR.

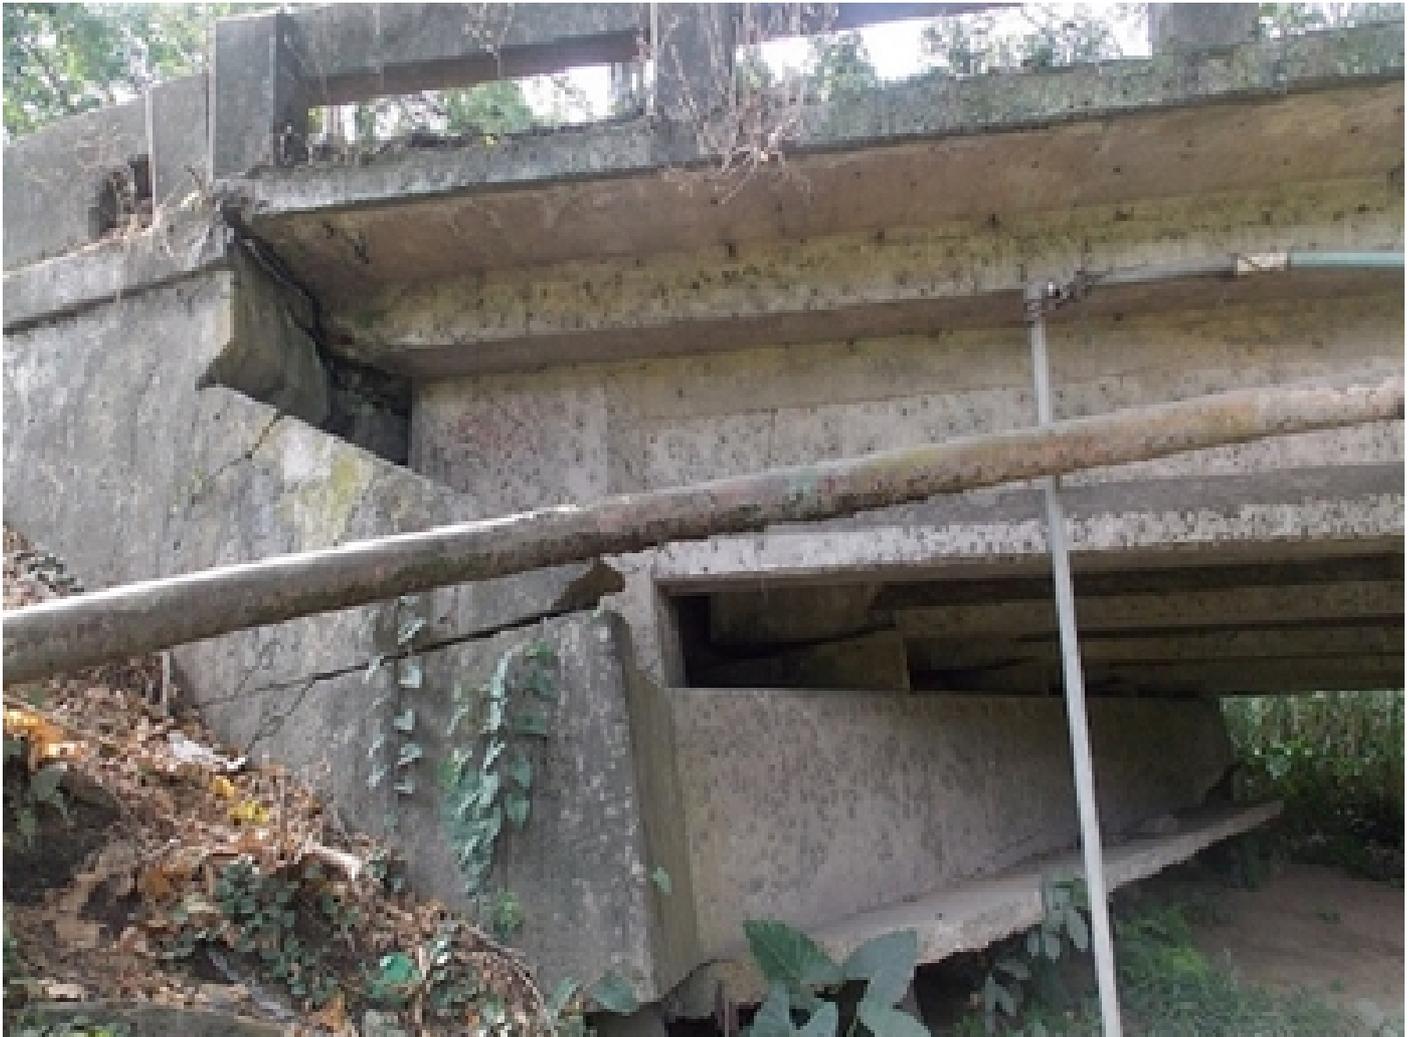
Estructura del puente sobre el río Blanco en la ruta nacional 32. Foto cortesía LanammeUCR.

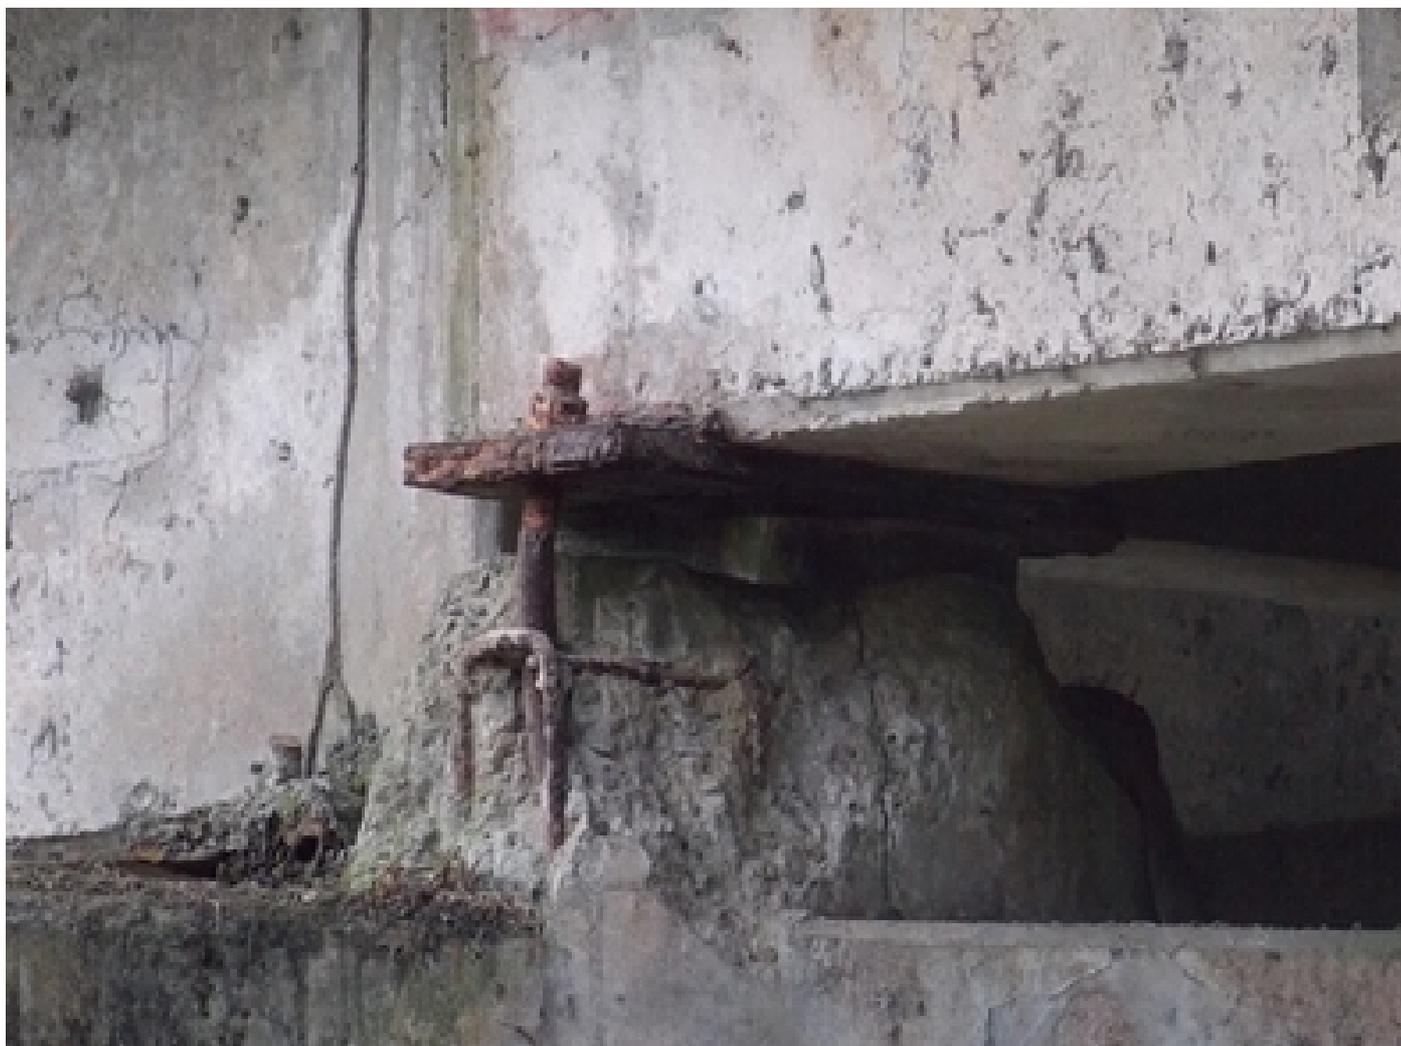
Estructura del puente sobre el río Blanco en la ruta nacional 32. Foto cortesía LanammeUCR.
