Según estudios realizados en la UCR

# San José es muy susceptible a deslizamientos

Expertos recomiendan tomar en cuenta estudios de susceptibilidad a deslizamientos en el proceso de planificación urbana, industrial y vial

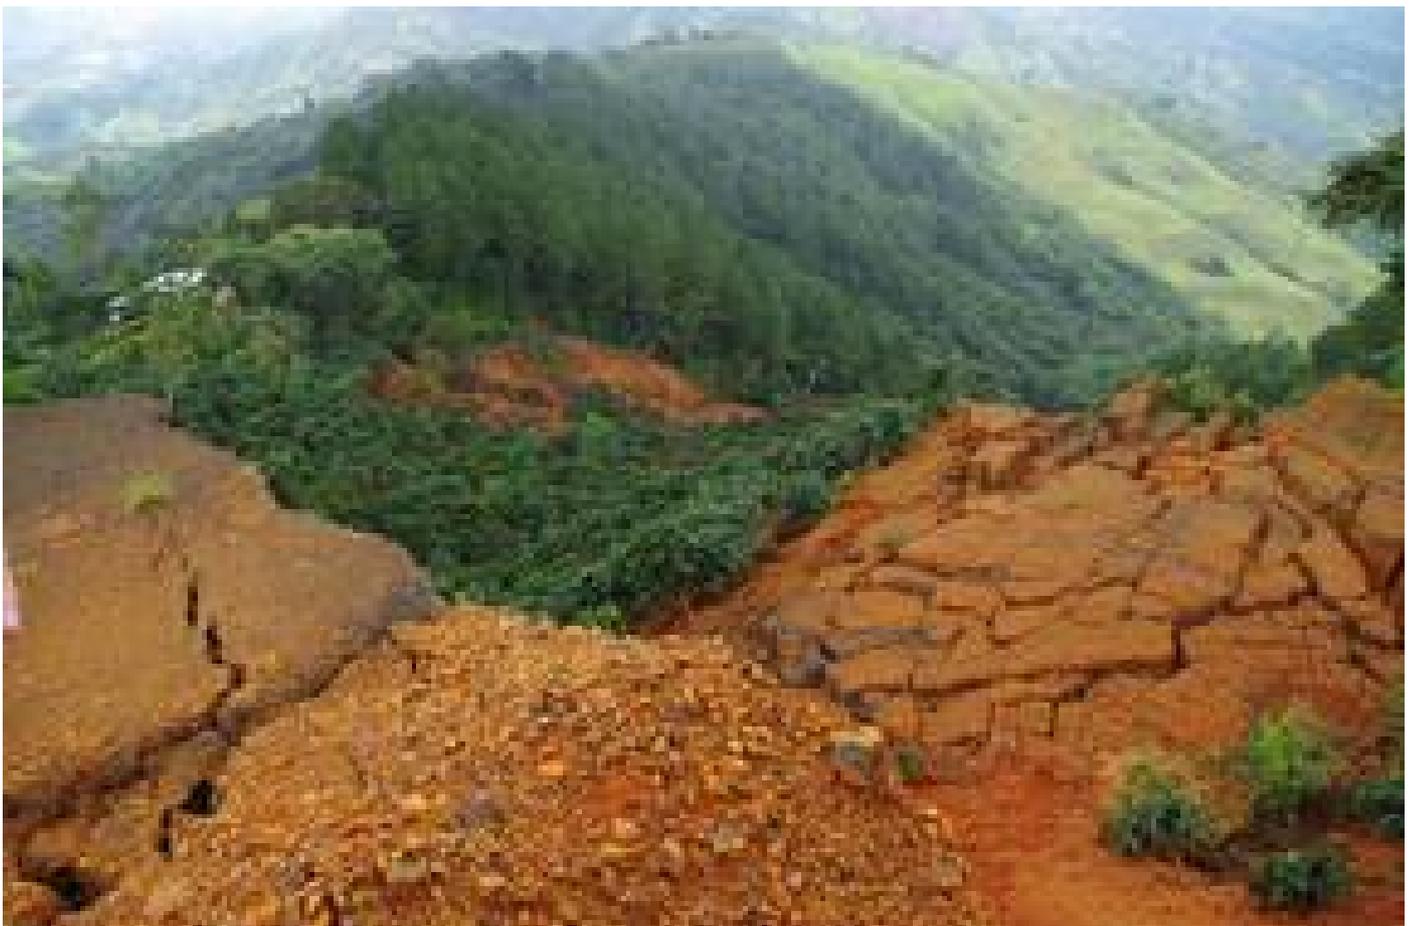
Expertos aseguran que el cambio de uso del suelo fue uno de los disparadores del deslizamiento ocurrido en Quebrada Honda de Mora a principios de setiembre (foto cortesía Rolando Mora Ch.).

En los últimos años se ha observado **un nuevo factor que actúa como disparador de los deslizamientos**, principalmente en los cerros de Escazú, Ciudad Colón, Tabarcia de Mora y Palmichal de Acosta, y **es el cambio de uso de la tierra que se ha experimentado, ya que las plantaciones de café están abarcando el tercio superior de las laderas en terrenos quebrados.**

“El deslizamiento de Quebrada Honda, en Ciudad Colón, es precisamente el reflejo de esta situación, ya que se cultivó café en terrenos de vocación forestal. Así hay otros casos en Tabarcia de Mora y en Palmichal de Acosta, que en el futuro podrían presentar serios problemas”, aseguró Rolando Mora.

Ruiz agregó que el uso del suelo en la zona de Quebrada Honda no es el más adecuado, porque hay cafetales en suelos malos y el manejo de aguas superficiales no es el mejor.

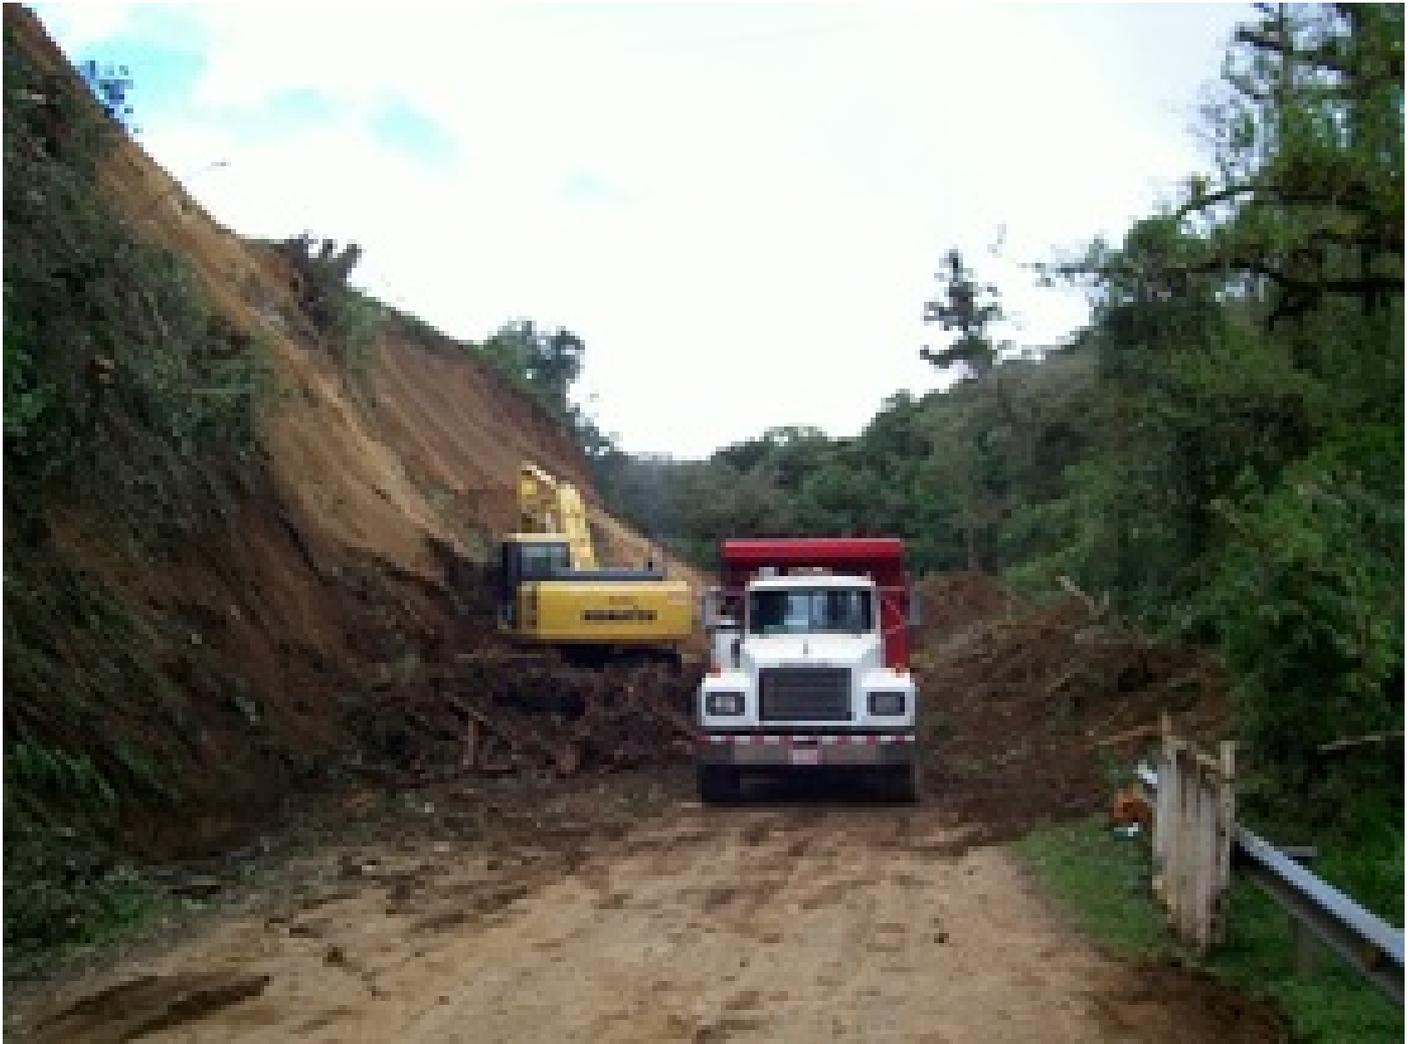
El terremoto de Cinchona, ocurrido el 8 de enero del 2009, con una magnitud de 6,2, provocó serios cambios morfológicos en el área del epicentro, en donde se ubicaba la población, según los expertos de la UCR (foto cortesía Giovanni Peraldo).

“El terremoto de Cinchona de magnitud 6,2 grados en el año 2009, nos mostró que ante un movimiento sísmico fuerte el tercio superior de los cerros es lo primero que se cae. Con ese sismo los primeros que reaccionaron fueron los cañones de los ríos. Ahí murió mucha gente a raíz de ese tipo de deslizamientos”, afirmó Rolando Mora.

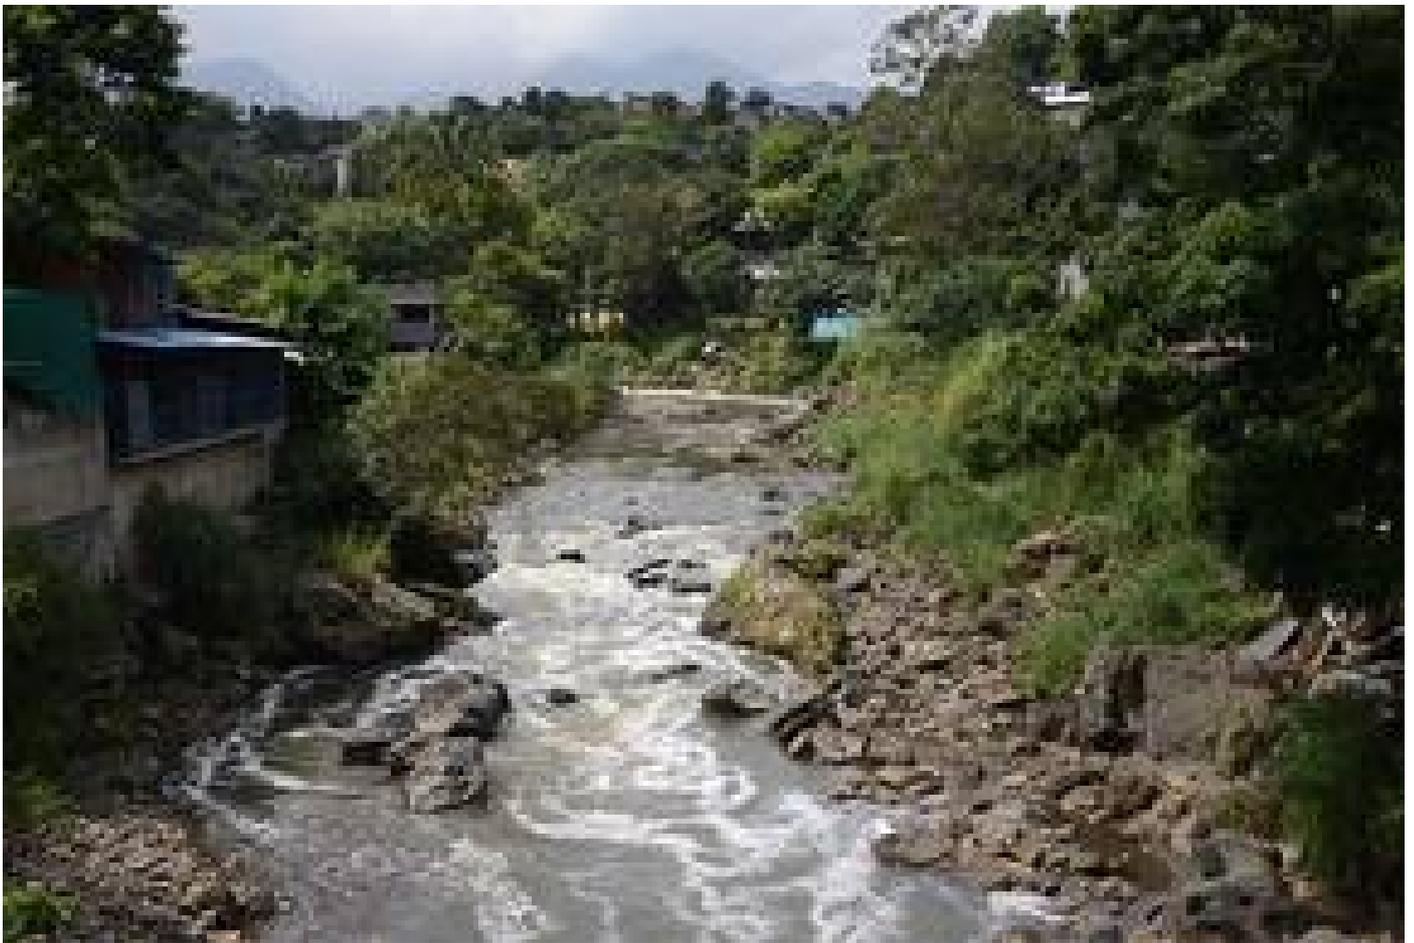
Un foco de deslizamientos son los cañones de los ríos que cruzan la capital, ya que muchas viviendas son construidas muy cerca de ellos (foto Laura Rodríguez).

**Los cañones de los ríos que cruzan la capital cuentan también entre las áreas con riesgo a derrumbes, y el mayor peligro radica en que muchas viviendas son construidas muy cerca de ellos.**
