Todos los sitios analizados por el LanammeUCR en la Ruta 1 tienen condiciones de riesgo alto

Informe expone vulnerabilidades como deslizamientos y hundimientos en la vía entre San Ramón y Cambronero

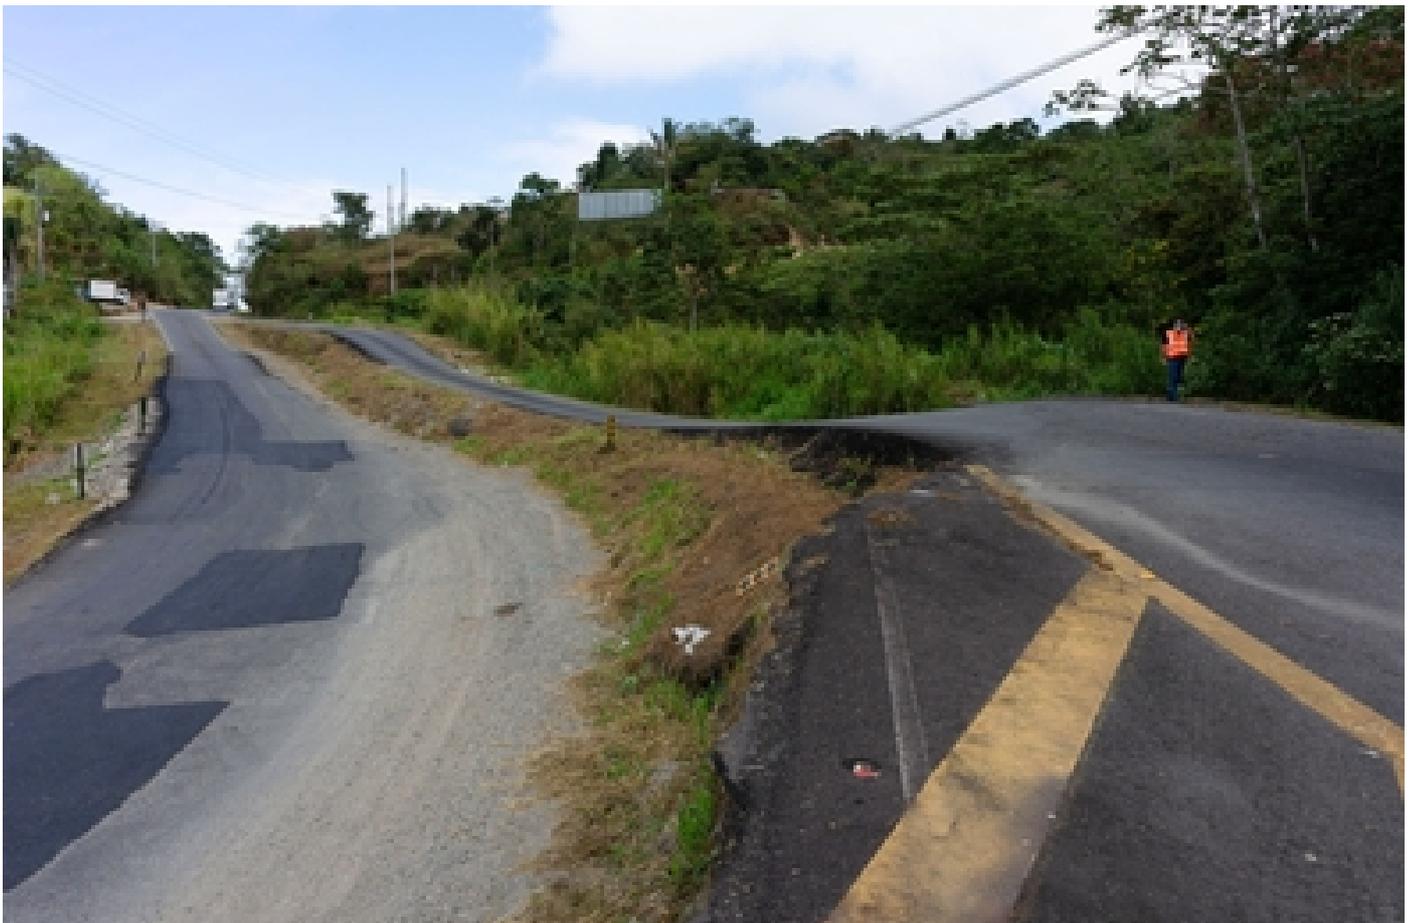
El equipo de profesionales del LanammeUCR identificó zonas de la Ruta 1 que presentan problemas de estabilidad de taludes y deslizamientos que atraviesan la carretera. Foto cortesía LanammeUCR.

Los tres puntos evaluados ya han presentado problemas de estabilidad de taludes y deslizamientos que atraviesan la carretera, y se ubican por los sectores de Alto Santiago, el Empalme y río Jesús.

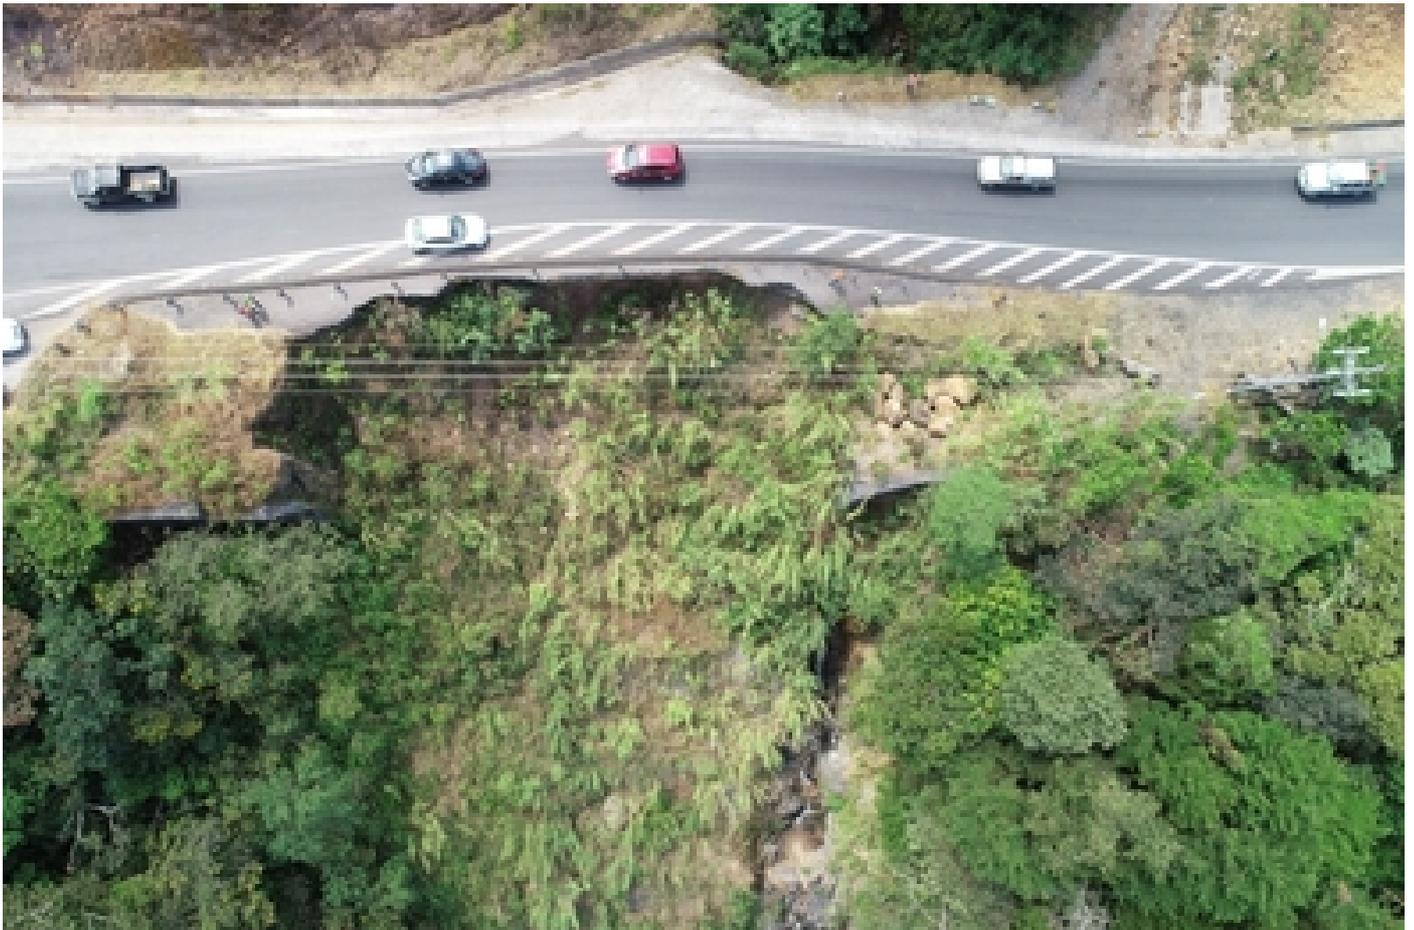
Gracias a la tecnología incluida en vehículos aéreos no tripulados, el LanammeUCR logró ampliar los datos de estudio de la Ruta 1. Foto cortesía LanammeUCR.

Además, se realizó un levantamiento fotogramétrico con un vehículo aéreo no tripulado (drone), y una generación de modelos de elevación digital, un mosaico de ortofotografías, un análisis geomorfológico del sitio y un [análisis de vulnerabilidad](#) de las condiciones de los sitios evaluados.

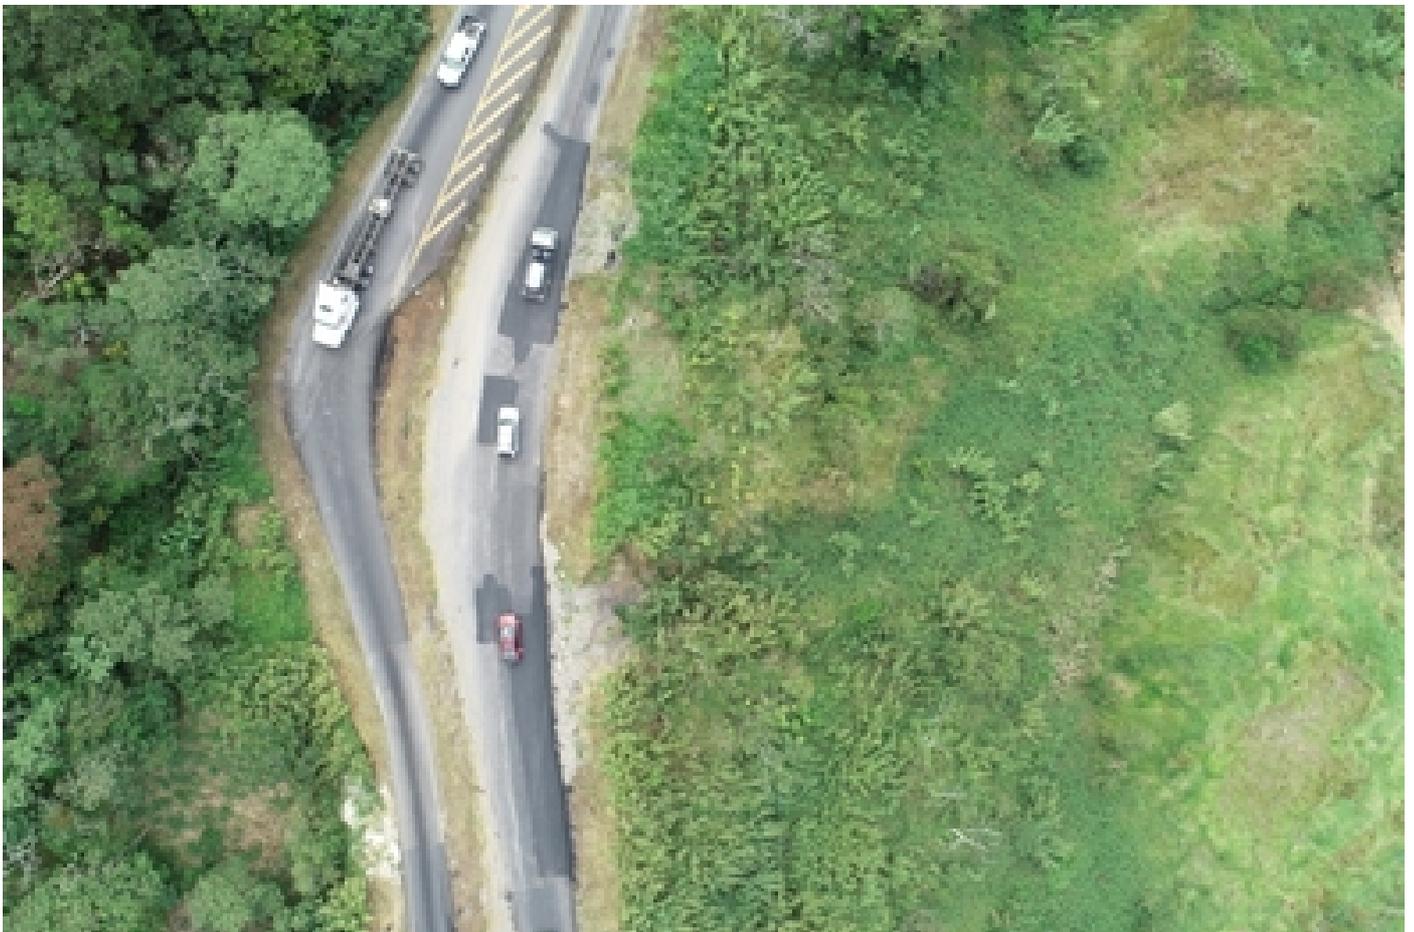
Dentro de las recomendaciones del informe destaca que se debe realizar una intervención mayor para lograr una solución permanente, pero también hay espacio para aplicar trabajos de mitigación, pero que sean inmediatas. Foto cortesía LanammeUCR.

La condición de los sitios amerita intervenciones mayores para una solución permanente, sin embargo, dentro de las posibilidades de gestionar el riesgo evaluado, se detecta la **posibilidad de realizar labores de mitigación inmediatas, bajo costo relativo y de alto impacto para la seguridad del usuario, y disminución de la vulnerabilidad en los sitios.**

Dentro de las principales recomendaciones se exhorta a realizar estudios técnicos, diseño de soluciones y planes de mantenimiento; incluir planes de manejo de aguas en la solución integral del problema; considerar en el diseño de las obras de estabilización las condiciones geológicas, sísmicas, tectónicas y geomorfológicas presentes en la zona de los deslizamientos.

Además, **recomiendan dar prioridad a la atención del deslizamiento del punto 3 (cerca al río Jesús), con el fin de eliminar el peligro que representa la circulación de vehículos en la zona cercana al borde del deslizamiento.**

Asimismo, gestionar la pronta instalación de señalización y sistemas de contención vehicular adecuados para las condiciones del sitio, así como realizar estudios para identificar otros sectores de esta ruta que estén presentando condiciones similares de inestabilidad, afectando la seguridad de los usuarios.
