# El LanammeUCR realizó un informe sobre condiciones geológicas y geotécnicas en Cambronero y ruta alterna

Este trabajo busca ofrecer de manera oportuna los datos necesarios para la toma de decisiones de la Administración, sobre los casos analizados.

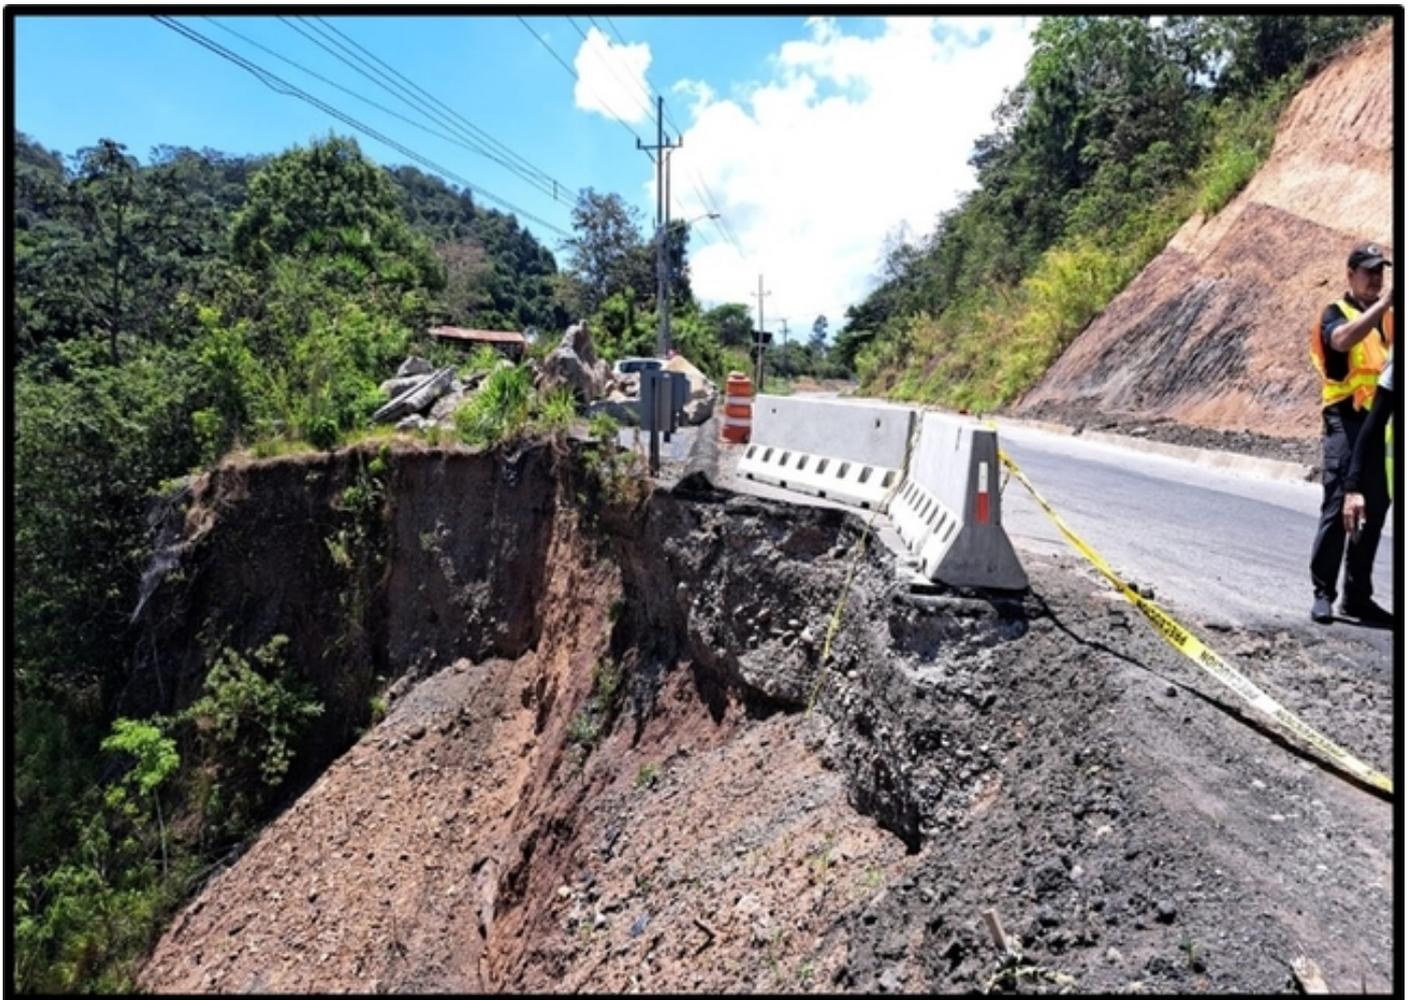
Este informe del LanammeUCR analiza la situación en los tramos San Ramón - Cambronero en ruta nacional 1, y el tramo Río Jesús - Piedra Blanca en la ruta cantonal alterna. Foto LanammeUCR.

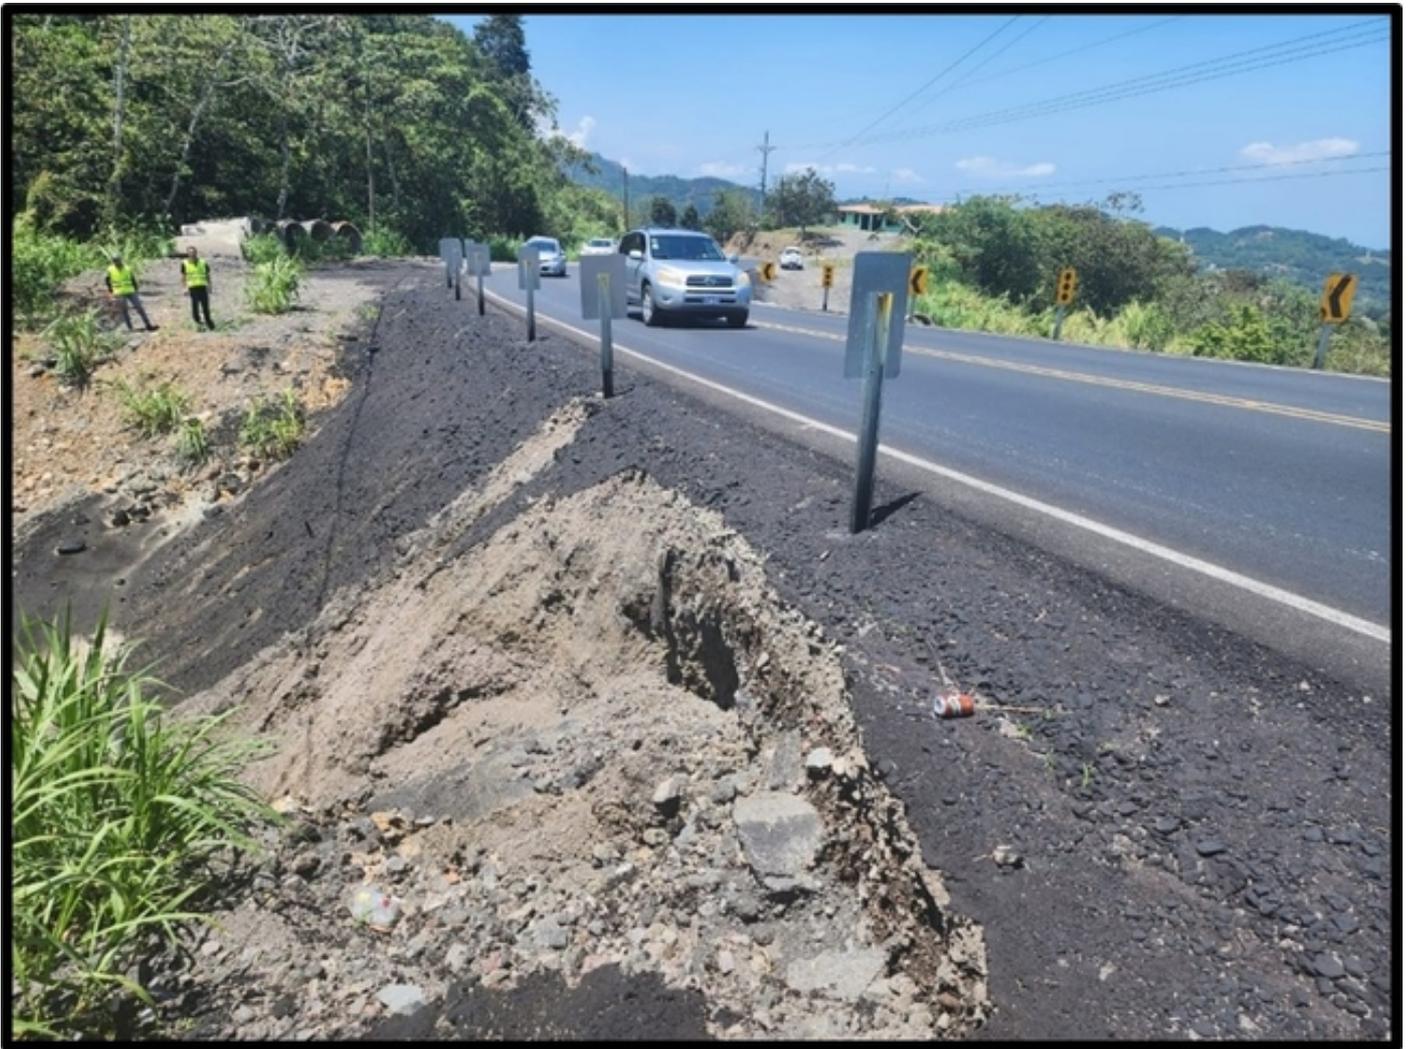
Los estudios se realizaron mediante visitas de campo y vuelos con un Vehículo Aéreo No Tripulado, para el primer tramo en estudio; y un levantamiento fotogramétrico, para registrar los trabajos realizados, en el segundo tramo de análisis. Foto LanammeUCR.

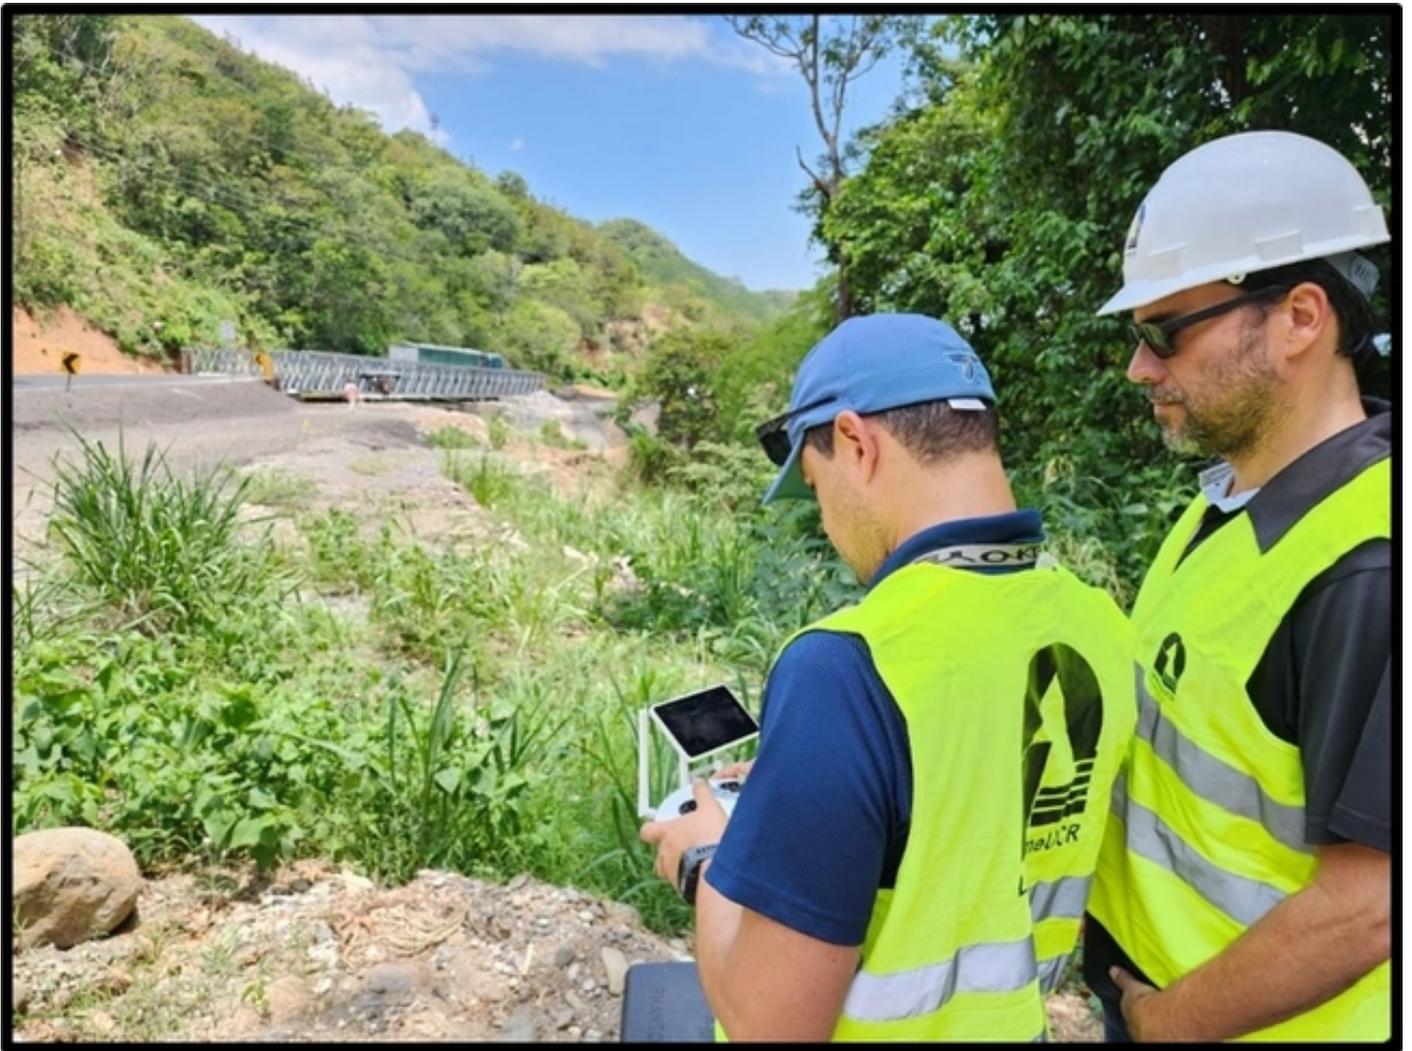
El LanammeUCR les aconseja a las autoridades cerrar el paso de vehículos en las zonas que presentan deslizamientos, con el objetivo de preservar la integridad de los usuarios y llevar a cabo las obras pertinentes. Foto LanammeUCR.

Por último, se considera **aconsejable mantener cerradas al tránsito vehicular las zonas con deslizamientos, hasta que no se hayan realizado las obras necesarias para gestionar de forma efectiva los riesgos para los usuarios**, tanto por la caída de material o la falla del terreno que da soporte a la carretera, como en lo que respecta a los elementos y las condiciones de seguridad vial.
